Ur trafikhändelsernas historia

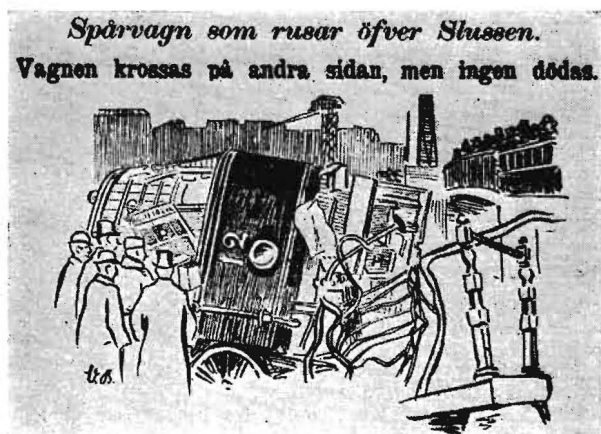
Slussolyckan 1905.

Kl. 18.45 den 16 mars 1905, då trafiken vid Slussen var mycket livlig, märkte man, huru en av Södra bolagets vagnar på väg från Södermalmstorg i "vildaste fart" rullade nedför backen vid Pelikan. I kurvan, som svängde västerut med ändpunkten i Karl Johans Torg, lämnade vagnen spåret och rullade i "vildaste hastighet" över stendläggningen och fortsatte över östra Slussbron. Vid Slussbrons norra ände och på dess östra sida trängde vagnen på ett ögonblick igenom det kraftiga järnräcket med dess massiva pällare och vältrade nedför brofästet för att falla ned på kajen nedanför bron. Där låg den med ena sidan upp och till ej fullt en tredjedel över slusskanalens vatten. Vagnen var intrasslad i järnräcket, som den tagit med sig, rutorna var givetvis krossade och väggarna delvis söndertrasade. Taket hade delvis bräckts från vagnen och en bänk inne i denna hade alldeles lösbrutits. Braket var vid olyckan så stort, att en inspektionskonstapel, som befann sig på Järntorget, var en av de första på olycksplatsen.

Av passagerarna, som av konduktören uppskattades till 25 personer, skadades endast tre lindrigt. Då vagnen slungades mot järnräcket, hade föraren kastats ut från sin plats och hamnade utan skada ett gott stycke därifrån på Slussbron. Konduktören föll i vattnet men kunde själv oskadad taga sig upp.

Föraren, vars namn var Hellner, hade i många år varit i Södra bolagets tjänst och åtnjöt det bästa anseende. Han kunde ej ge någon annan förklaring till olyckan än att magnetbromsen plötsligt blivit felaktig vid passerandet av Södermalmstorg. Varför handbromsen inte heller fungerat, kunde han lika litet förklara.

Trafikchefen Sundblad vid Södra bolaget ansåg, att föraren gått med för stark fart redan från Hornsgatan och sedan på grund av nervositet inte kunnat rätt begagna bromsarna. Det vore otroligt,

att bägge bromsarna blivit otjänstbara. Vagnen var justerad dagen före olyckan.

Ingenjör (sedermera kommerserådet) Axel Enström — ÖA:s inspektör — hade omedelbart efter olyckan besiktigt vagnen utan att finna något att anmärka. Så var även fallet vid en senare besiktning.

På grund av att vagnen genom sitt läge delvis över kanalen hindrade sjöfarten genom slussen, hade polisen beordrat dess skyndsamma borttagande. Detta beklagades senare. Man ansåg, att vid en verkligt omsorgsfull besiktning, medan vagnen befann sig kvar på kajen, skulle det ha kunnat utrönas, om bromsarna varit använda, och om de fungerat, samt om hjulen rullat eller varit fastlåsta.

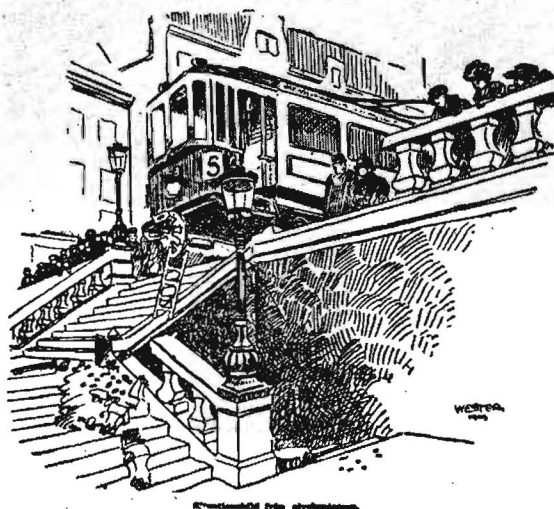
Vid Dalagatstrappan 1909.

i kurvan och fortsatte ned mot de trappor, som från Dalagatan leder ned till Norra Bantorget. Det stötte med kraft mot den stenbarriär, som på kanten av terrassen omgav trapporna. Ett par massiva stenspelare och en gaslyktsstolpe hade dessförinnan knäckts som glas. Motorvagnen sköts ut över terrassen, men tåget hejdades med motorvagnen till en längd av två meter hängande i luften. Stöten mot stenspelarna och de andra hindren hade tydligen hejdat farten, därjämte hade många passagerare samlats på bakre plattformen.

Föraren hade varit i tjänst ett år men endast kortare tid tjänstgjort som förare. Han uppgav, att den magnetiska bromsen icke fungerade. Till sist hade han lagt all sin kraft på handbromsen, som dock icke förmådde hejda tåget. Det uppgavs, att någon sandning ej skulle ha förekommit i hela backen.

Sedan vagnen snart nog åter placerats på skennorna befanns det, att magnetbromsen fungerade oklanderligt, och vagnen utan hjälp kunde föras till vagnhallen.

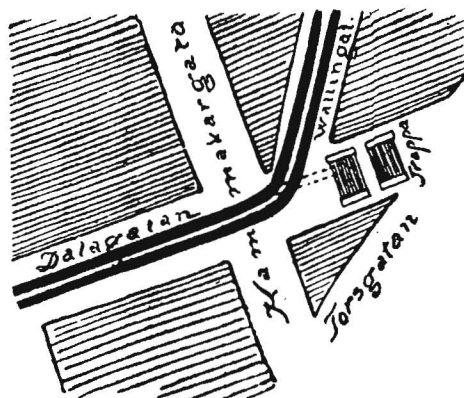
Bild av området, där urspårningen skedde 1909.

Det var den 9 oktober 1909 kl. 15.18. Ett tåg — motor och släpvagn — kom vid sagda klockslag nedför Dalagatan. Det hade stannat vid Sabbatsberg men passerat hållplatsen vid Tegnérgatan. Mellan Tegnérgatan och Vallingatan fanns ett "S", där emellertid föraren ej kunde stoppa tåget enligt föreskrift. Han synes ha förlorat kontrollen av vagnarna, som med ökad fart rusade mot kurvan, där spåret svängde in på Vallingatan. Tåget spårade ur
