Ett lustigt litet hus på Götgatan 28

– ett monteringsfärdigt lusthus från 1822

Lars Bengtsson

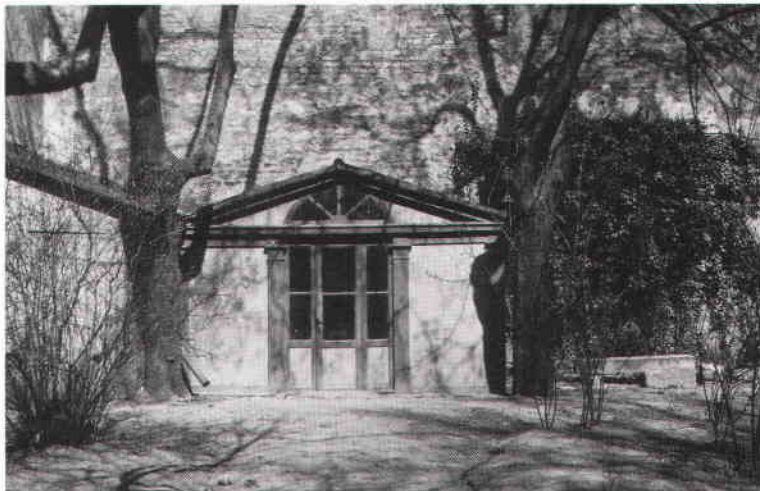
Bloms lusthus med sin klassiskt enkla sydfasad år 1939. Foto SSM.

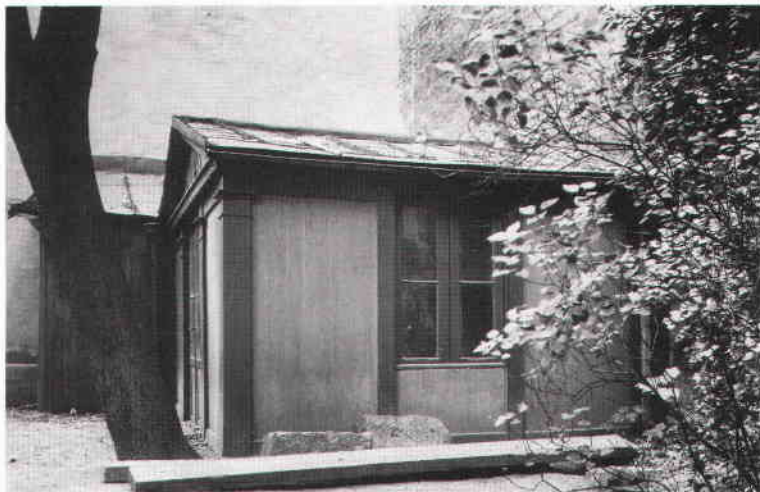
År 1939 tycks huset ha varit i gott skick. Det hade hänggränna och stuprör som ledde bort regnvattnet. Foto 1939. SSM.

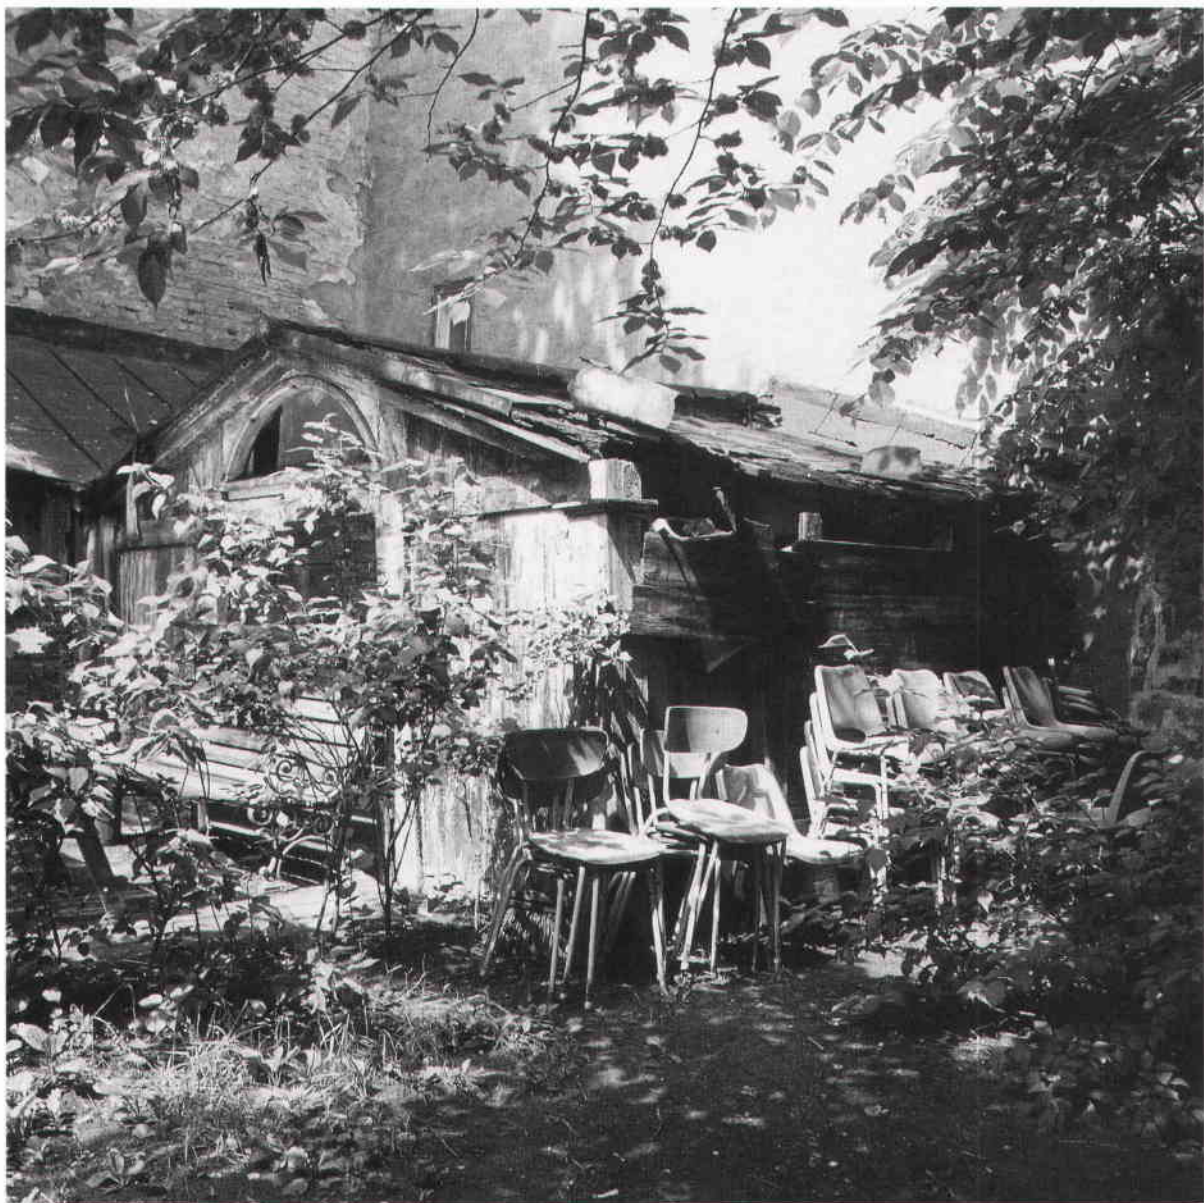
Lusthusets tillstånd 1988. Dörr- och fönsterpartierna är vandaliserade och hammarbandet som låst östra väggens överdel har försvunnit. Foto Claes Reichmann. SSM.

inre bara kunnat nås från förrådsrummet. Byggnadens nedre delar var kraftigt rötskadade på grund av att marknivån höjts. Jord låg cirka 20–30 cm upp mot ytterväggarna och buskar hade tillåtits växa omedelbart in på knutarna.

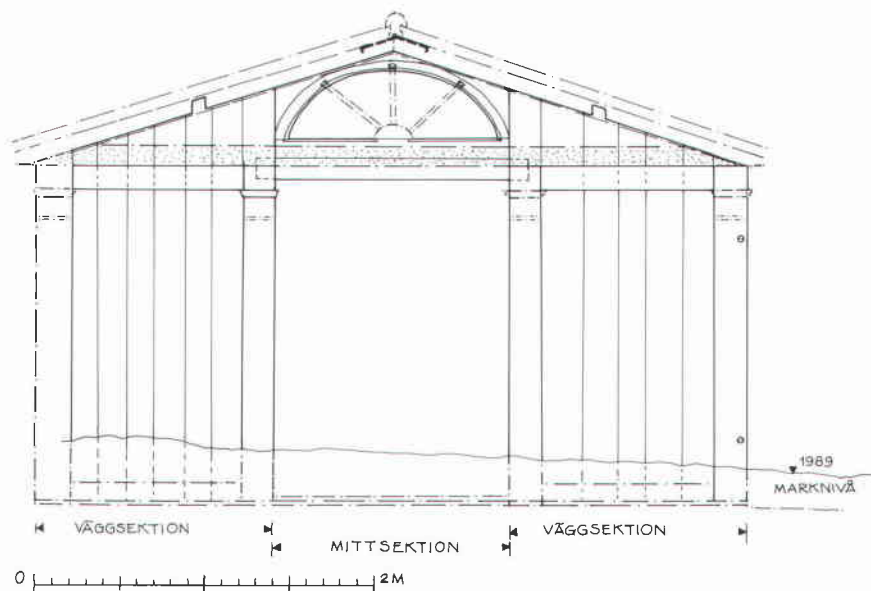
Uppmätning av sydfasaden. I vardera av väggelementen ses att en bräda fungerar som tapp, vilken fixerat läget i motsvarande hål i hammarbandet. I nocken läses de mötande hammarbanden med ett gångjärnsliknande beslag. Raster markerar läge för ett försvunnet profilerat listverk. Uppmätning Lars Bengtsson 1989.

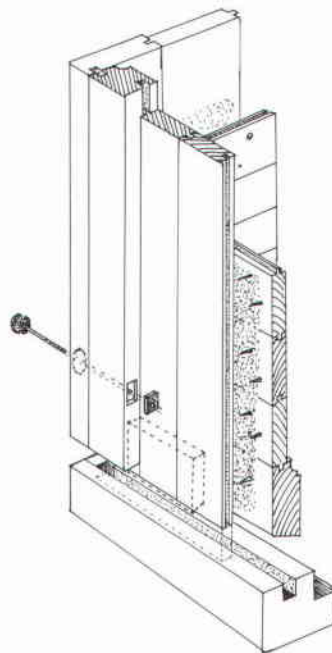
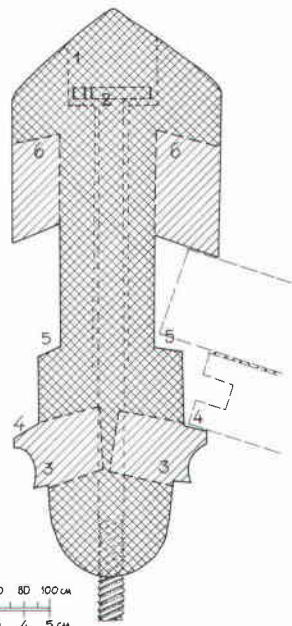
Nockåsen sedd från sidan (överst) samt detaljsnitt. Här ses: 1) Hål från ovasidan vari specialskraven gått ner och fästs i muttern som var placerad i gavelpartiets nockläge. 2) Specialskruven (bulten). 3) Tapphål på nockens mitt, för fäste av taksparrarna. 4) Fals för innertakets panelbräder, vilka låg parallellt med nocken. 5) Fals för ytterpanelen, med vatt-rännor, gick från nocken ner över takfoten. (Mellan dessa panellager låg också förhrydningspapp.) 6) Rundade urtag där täcklisternas ändrän förts upp. Listerna dolde skarvarna mellan takbräderna. Uppmätning Lars Bengtsson 1989.

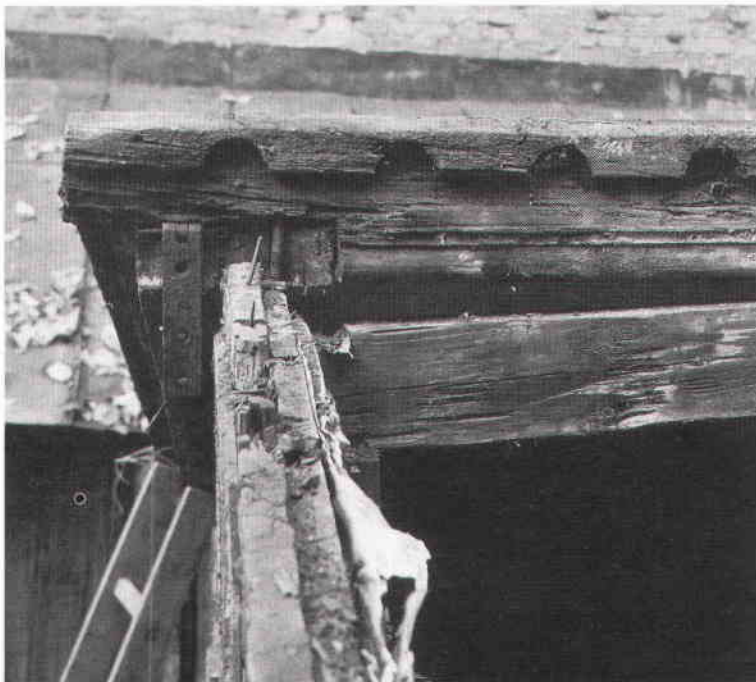
Detaljfoto från rivningen av takpartiet visarnockåsens upplag på södra gaveln. Gångjärnsbeslaget sitter kvar på vänstra takfallets hammarband. Därintill ser man den långa bult (skruv) som uppifrån dragits genomnocken ner i muttern, vilken är den del av ett vinkeljärn som är fäst i gavelspetsen. Observera de rundade urtagen som antyder ursprungligt läge och form av täcklisterna, vilka varit placerade över skarvarna till yttertakets panelbräder. (Den undre bjälken är en sekundär förstärkning.) Foto Lars Bengtsson 1989. SSM.

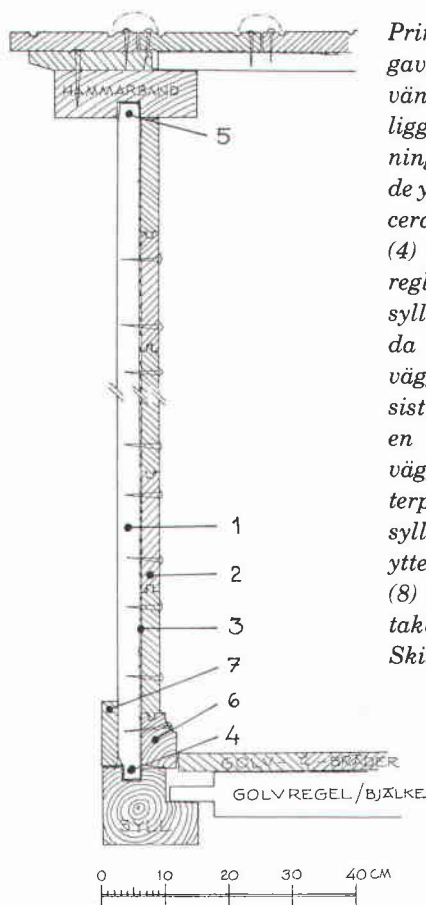
Principskiss med sektion av norra gavelväggen. Väggarna hade utvändigt stående (1) och invändigt liggande (2) bräder, med förhållningspapp (3) emellan. Den stående ytterpanelen var längre och placerades i spår såväl i bottensyllen (4) som hammarbandet (5). Golvreglarna var upplagda på bottensyllen och de därpå vinkelrätt lagda golvbräderna låg fram emot väggarna och fotlisten (6). Denna sistnämnda var i verkligheten som en överdimensionerad understa väggbräda. På utsidan täcktes ytterpanelens infästning mot bottensyllen med en slät fotbräda (7). I yttertaket ser man hur täcklisterna (8) bör ha täckt skarvarna mellan takbräderna och spikskallarna. Skiss Lars Bengtsson 1989.
