Skolans namn: FRUÄNGSSKOLAN

Fastighet: Frisyren 2

Adress: Fruängsgatan 57-61

FRISYREN 2
Fruängsskolan

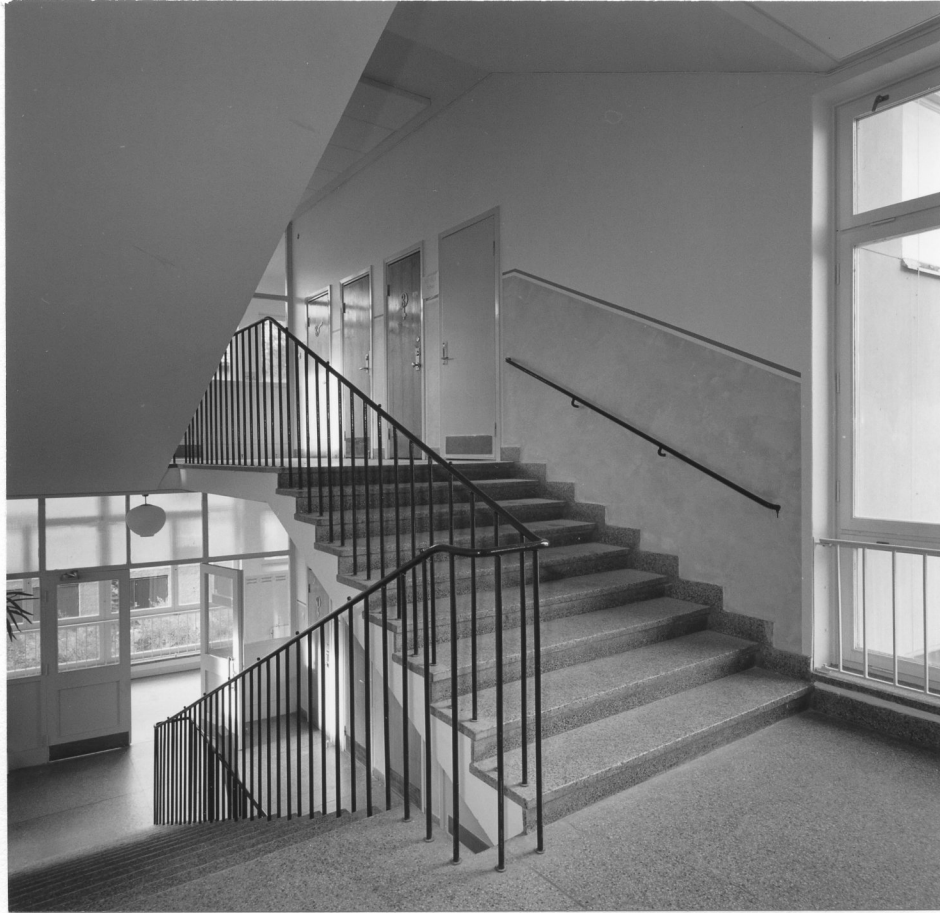
S92-0591-1 Trapphus.

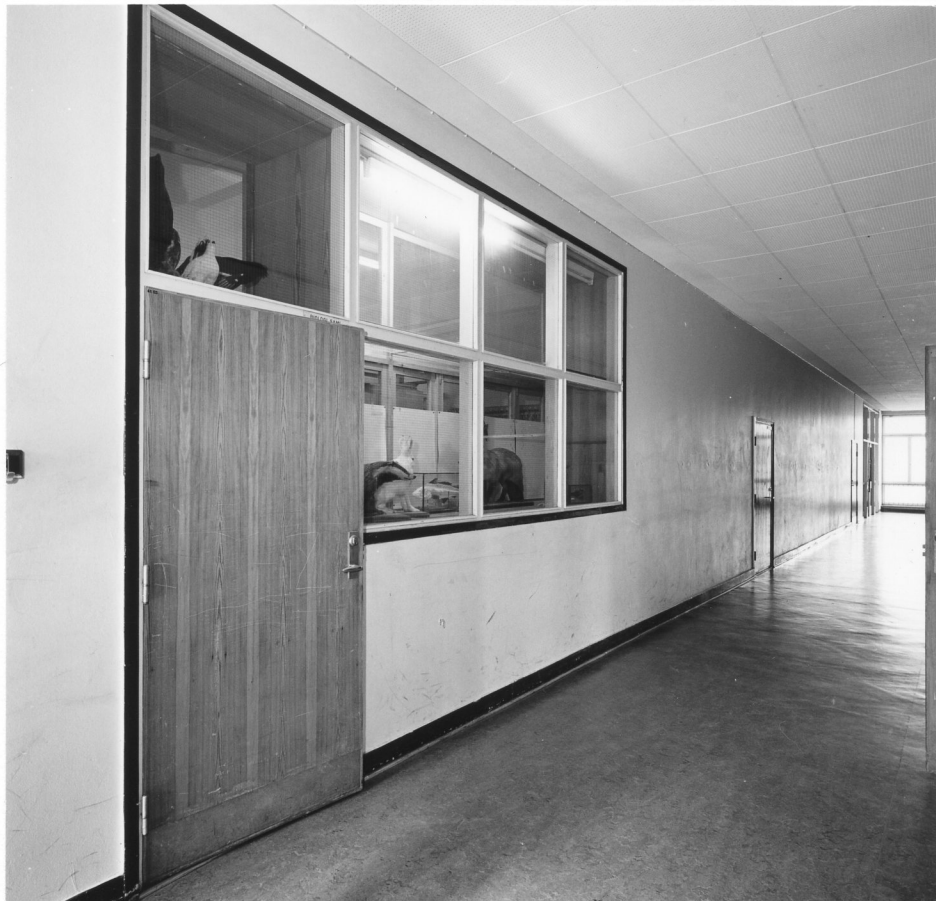
S92-0591-2 Korridor med skyltskåp.

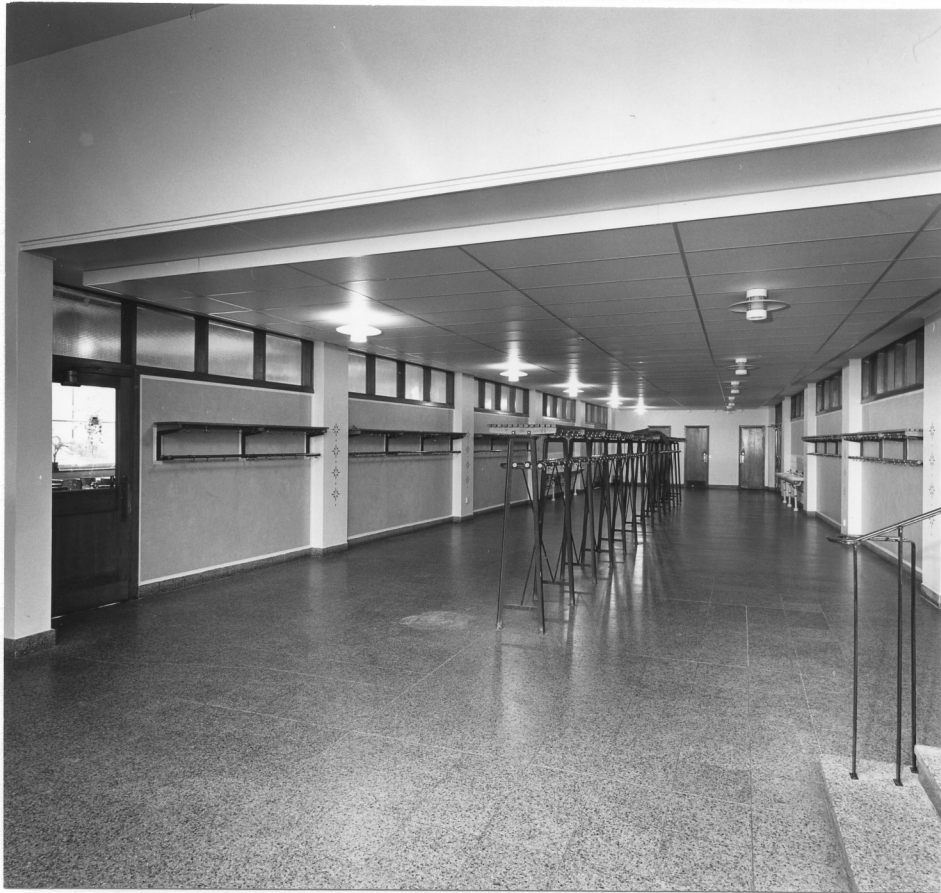
S92-0591-10 Matsalsentré.

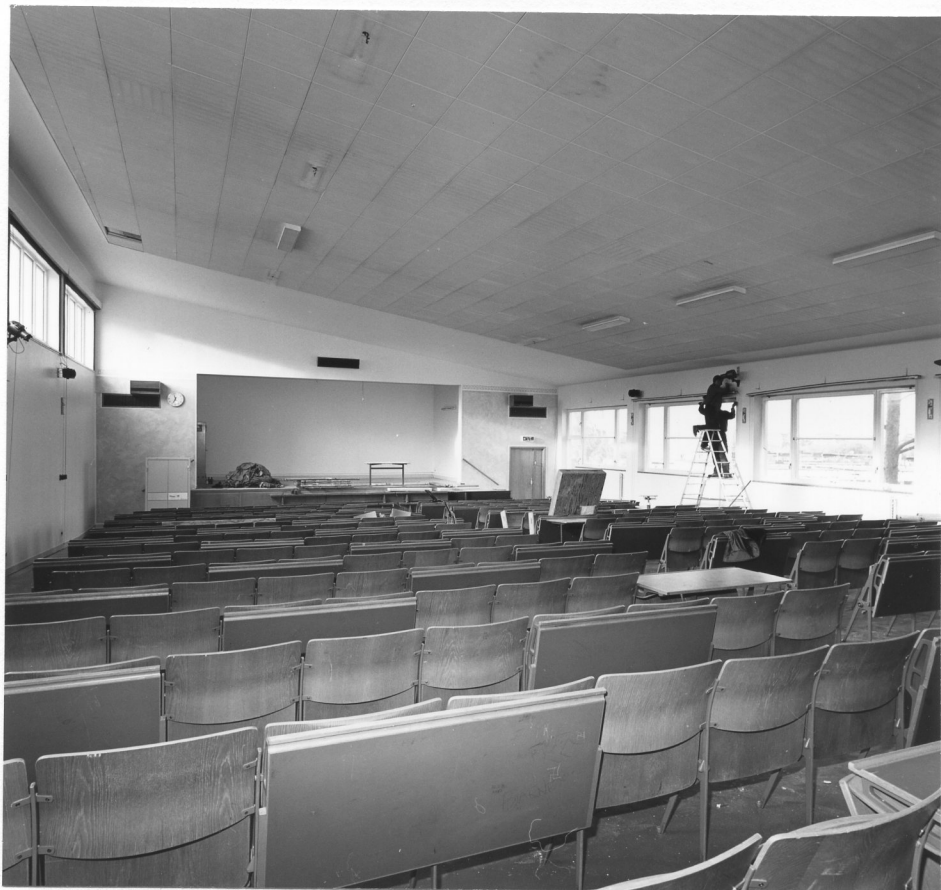
S92-0591-12 Aula.

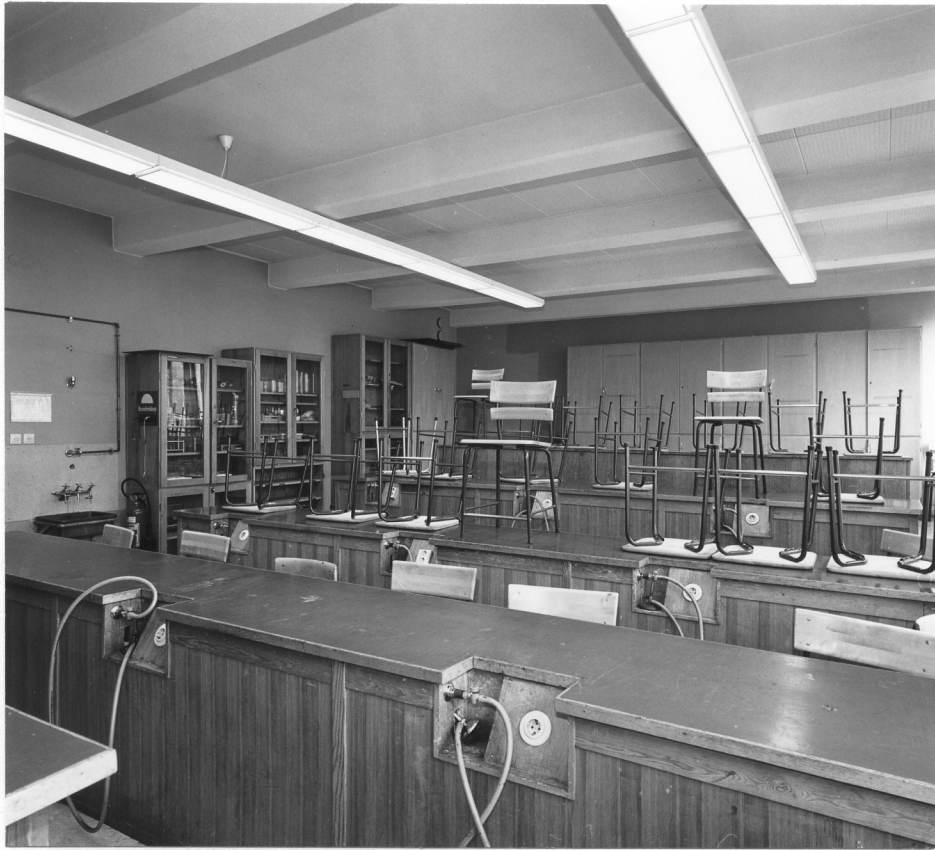
S92-0591-6 Kemisal.

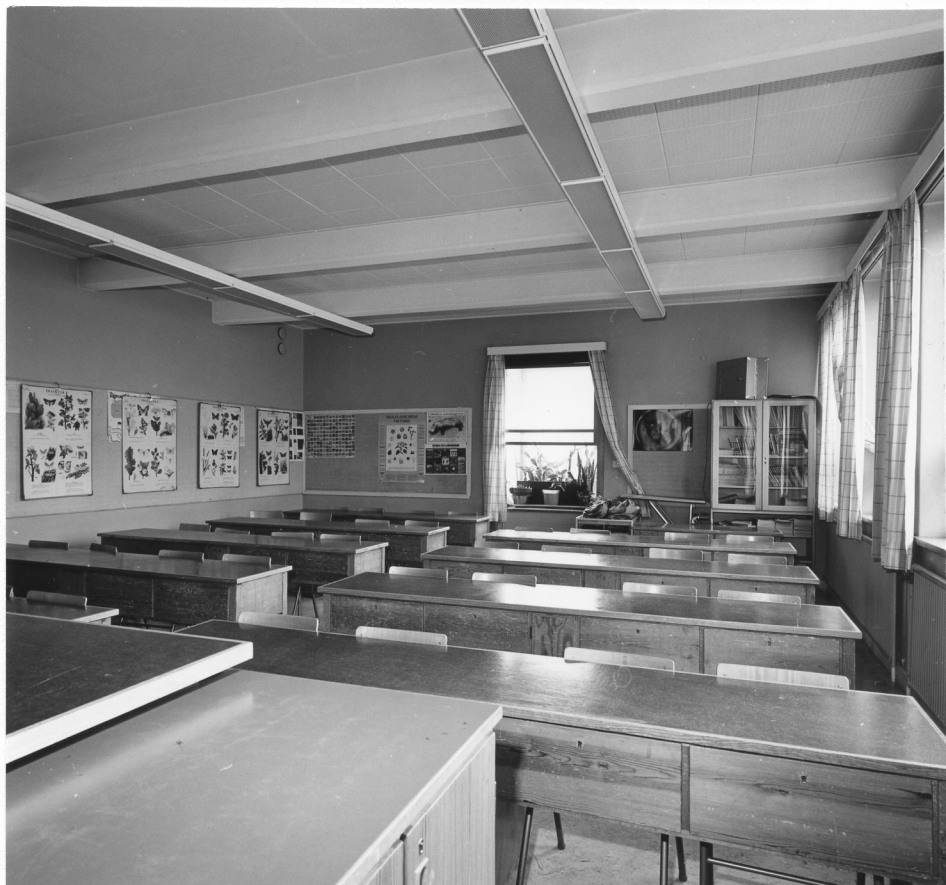
S92-0591-4 Biologisal.

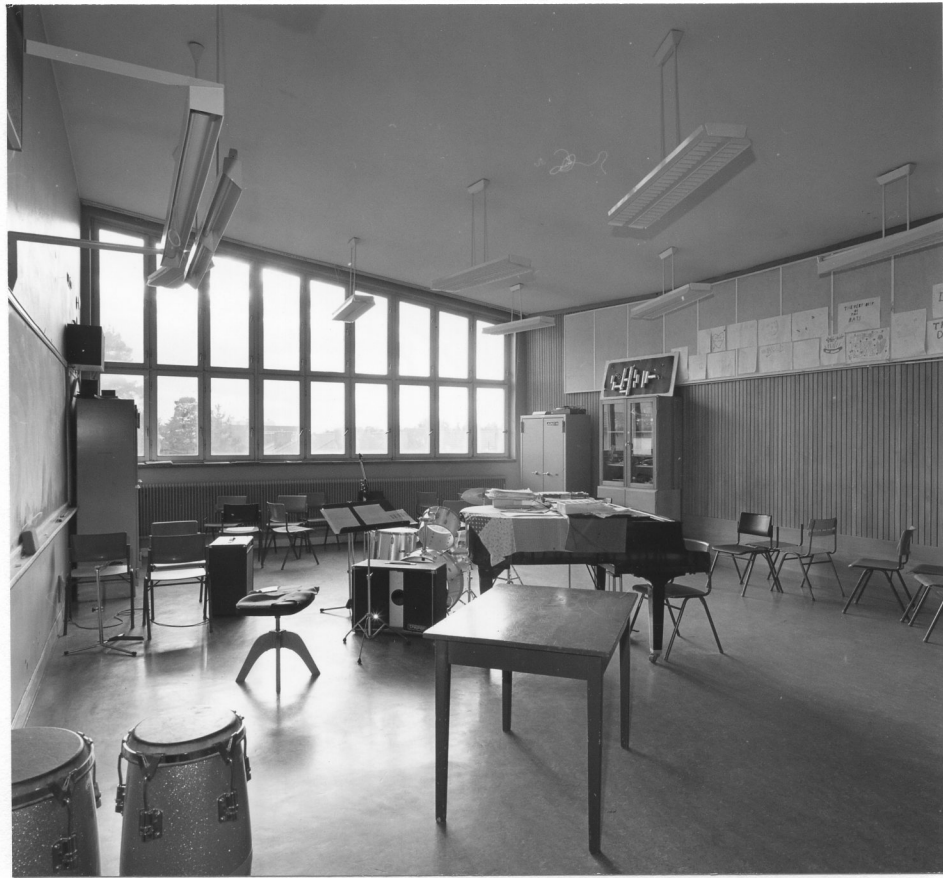
S92-0591-8 Musiksäl.
