ÖSTERMALM I
BYGGNAD SINVENTERING 1973
STOCKHOLMS STADSMUSEUM

Byggnadsinventering 1973

Historik och byggnadshistoriskt register

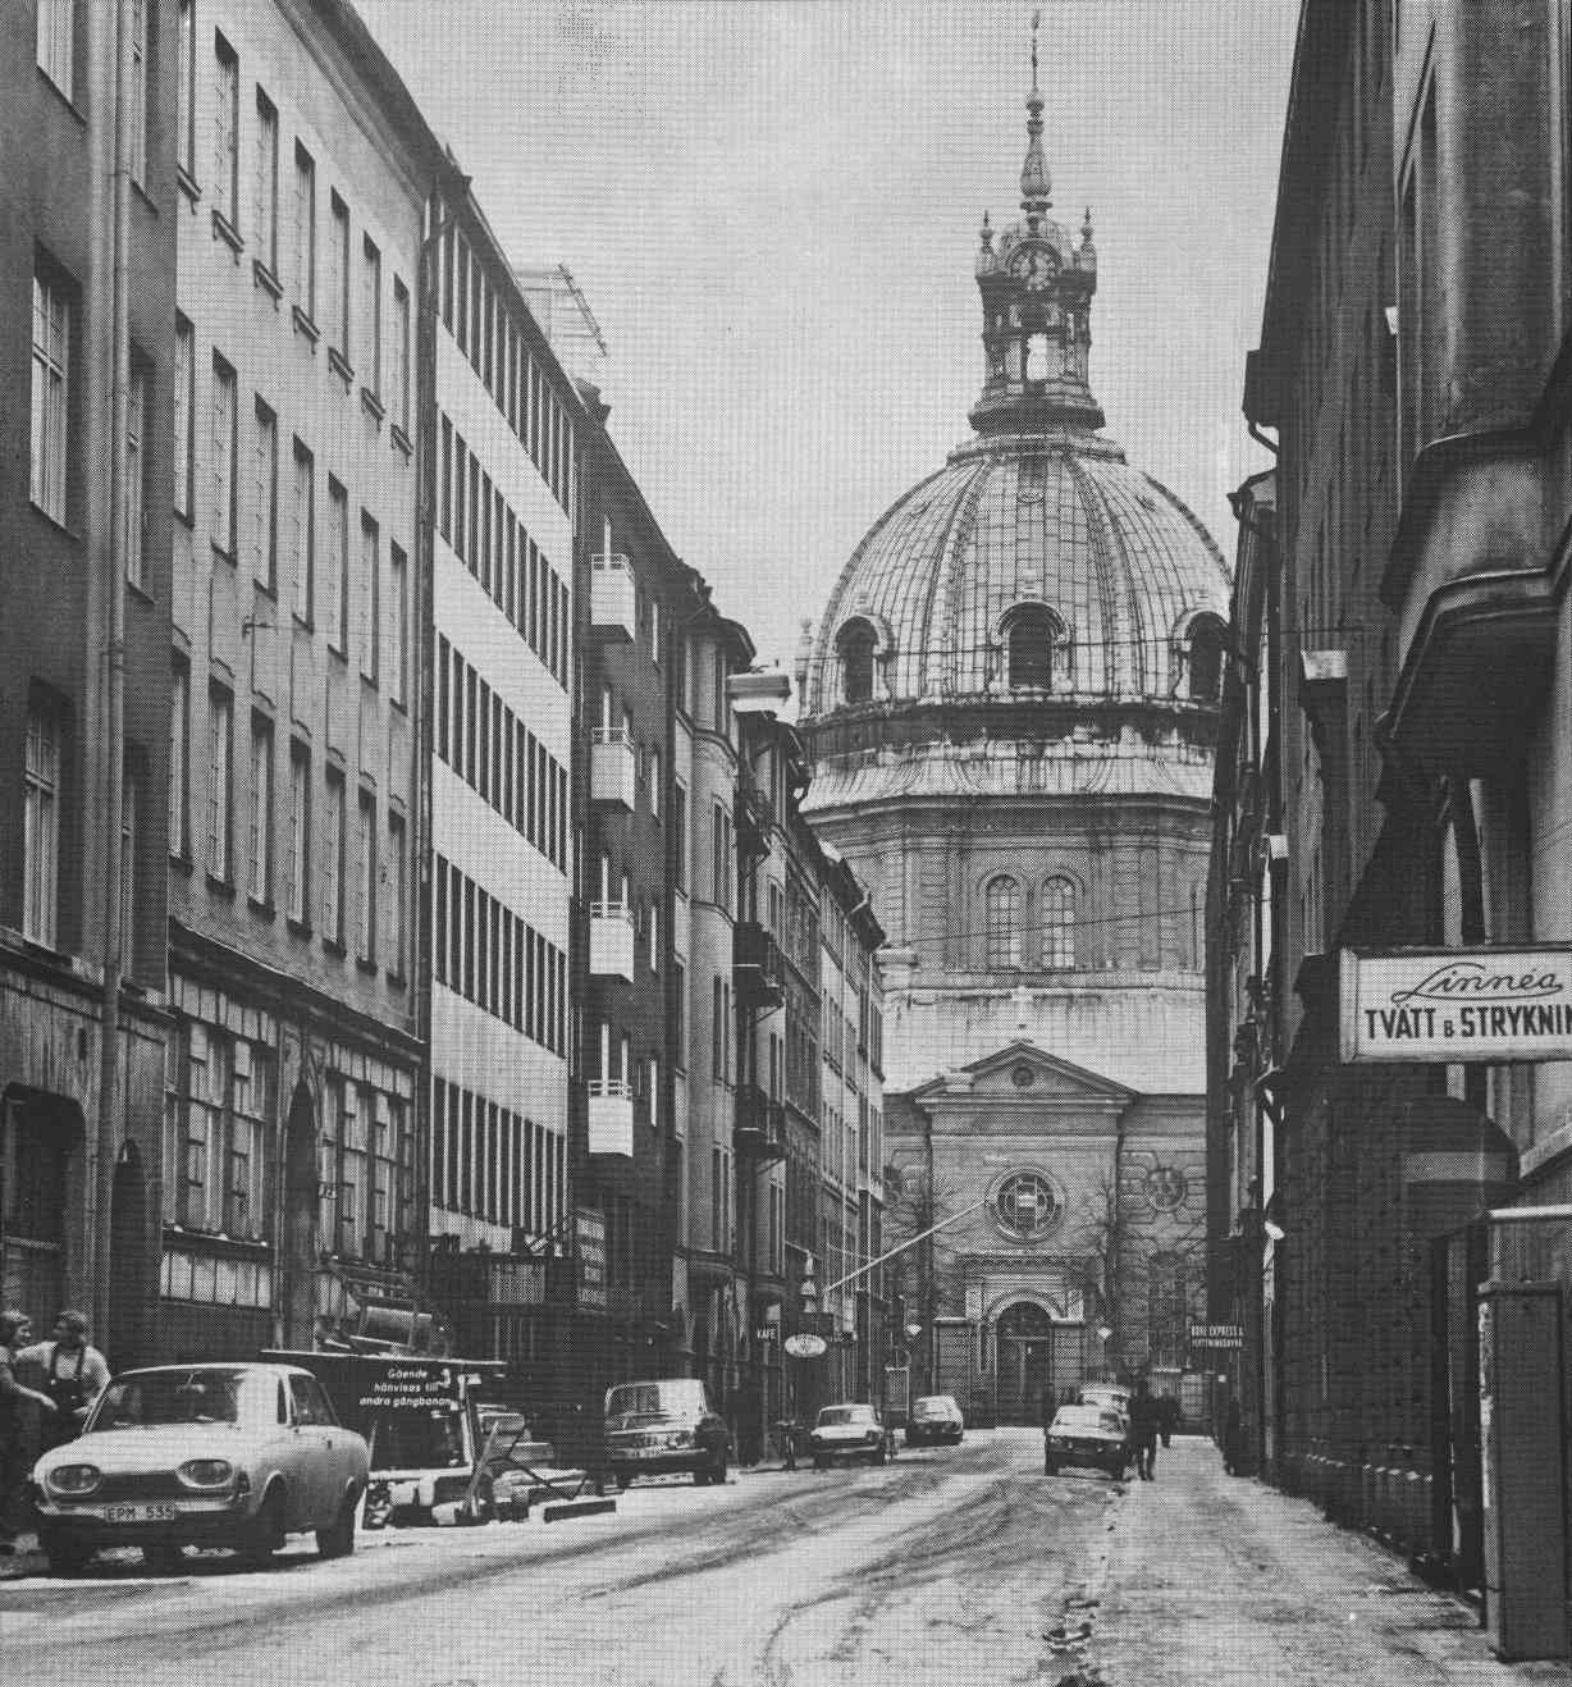
Bild 6 Jungfrugatan söderut mot Hedvig Eleonora kyrka. På denna gata finns ännu en del verksamheter, som minner om det vardagliga livet vid sekelskiftet. Skyltarna visar vägen till Tvätt och strykning, Express & Flyttningsbyrå, Kafé, Silversmedja, Ved & Express etc.

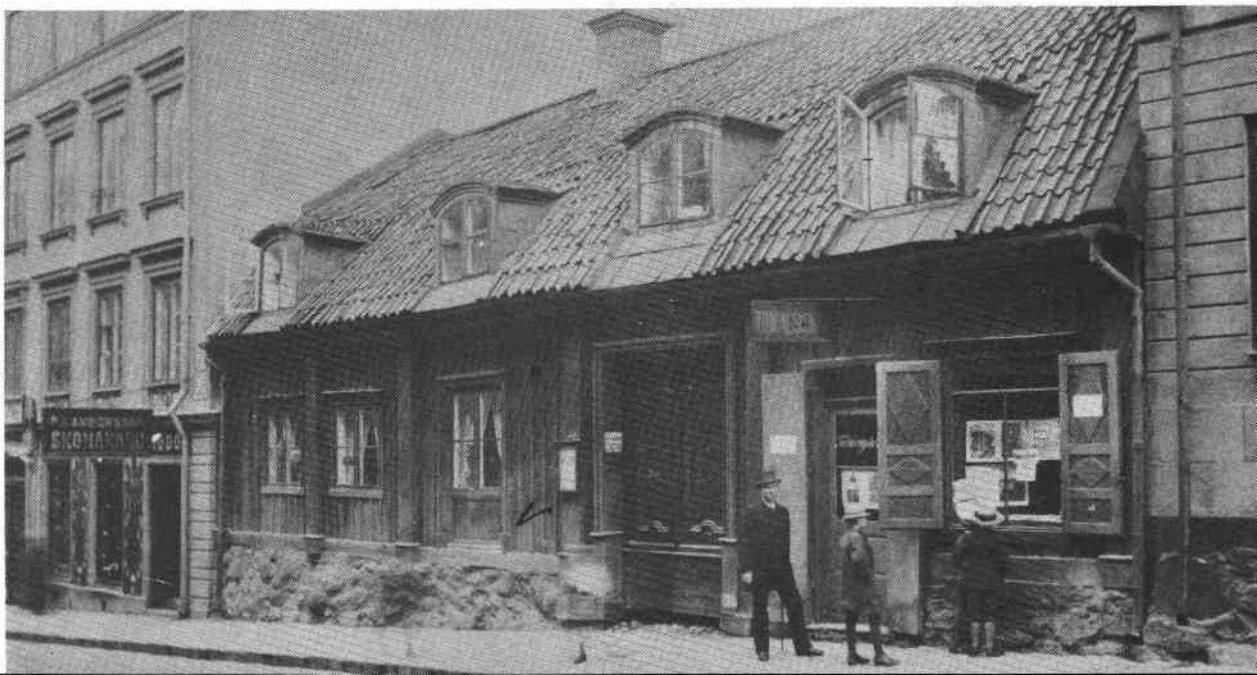
Bild 7 Humlegården 8. Foto vid 1800-talets slut i SSM arkiv.

Några av de byggnader, som tillkom vid 1800-talets mitt, främst 1860-talet, finns ännu kvar. I hörnet av Humlegårdsgatan och Grev Turegatan finns t ex fyra fastigheter intill varandra, vilka byggdes av samma byggmästare med början 1862. (Emil Hawerman var både arkitekt, byggherre och byggmästare.) De bevarar ännu i stort sina fasader från denna tid med rusticerade bottenvåningar, släta väggar och enkelt profilerade fönsteromfattningar med ett kraftigare utskjutande fönsteröverstycke. Husen verkar idag små med sina fyra våningar.

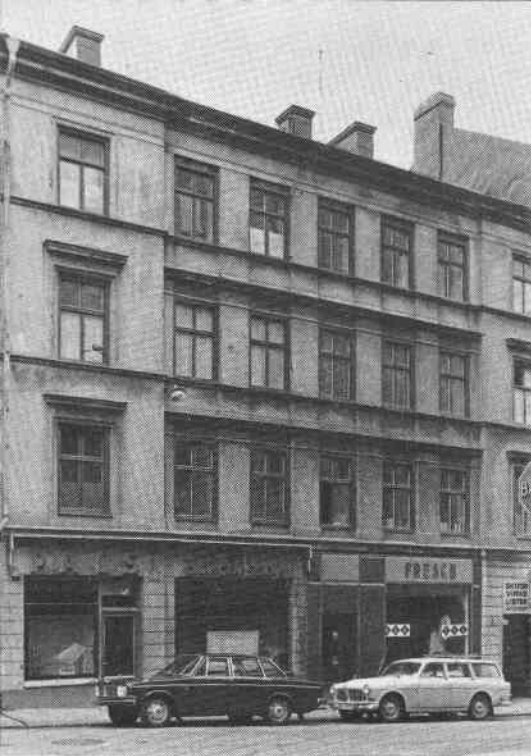
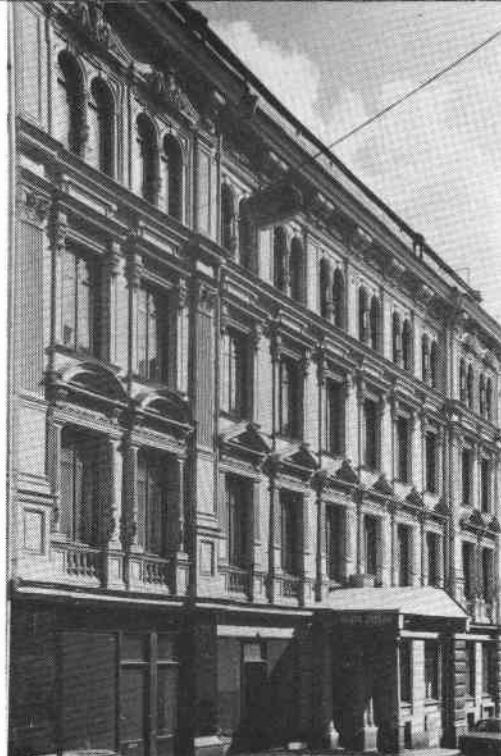
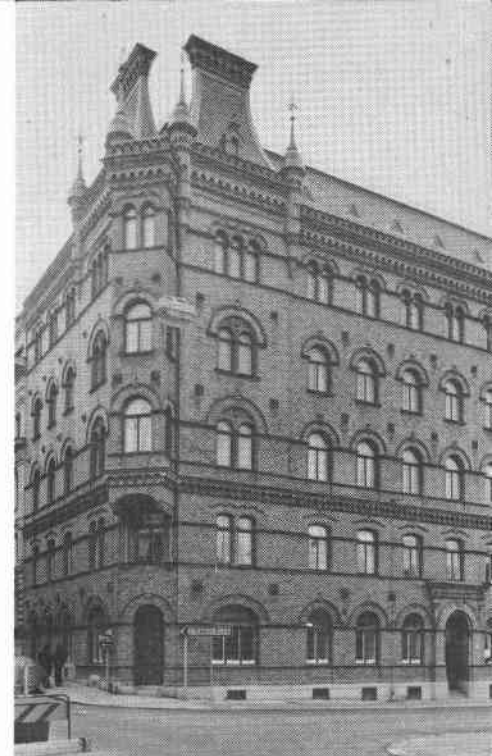
Bild 8 1862

Under 70- och 80-talen utformades fasaderna ofta i en kraftig putsrustik i klassiska former med inslag av pilastrar och kolonner. Denna stil blev omodern vid 80-talets slut. I stället skapades fasader, som visade "äkta" material såsom oputsat tegel, småningom sten, samt pryddes med mönstermurningar, små torn och krenelerade takfriser i gotisk stil.

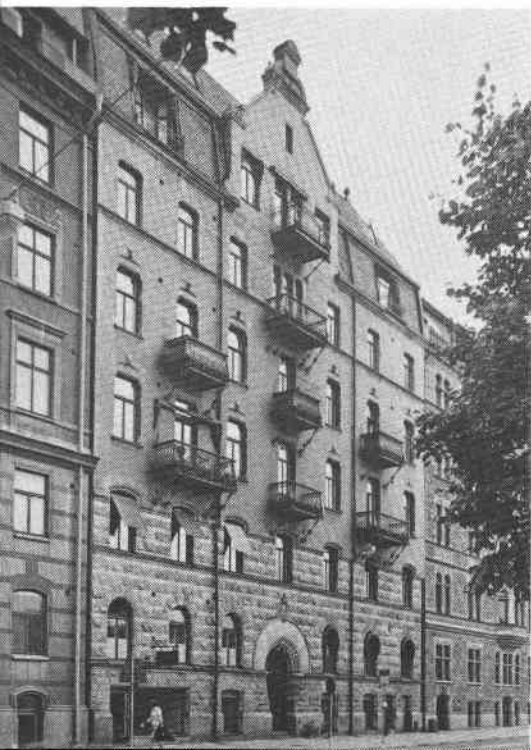
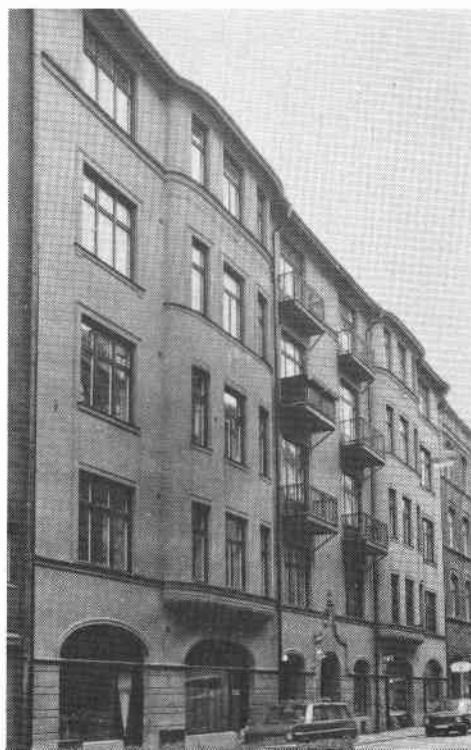
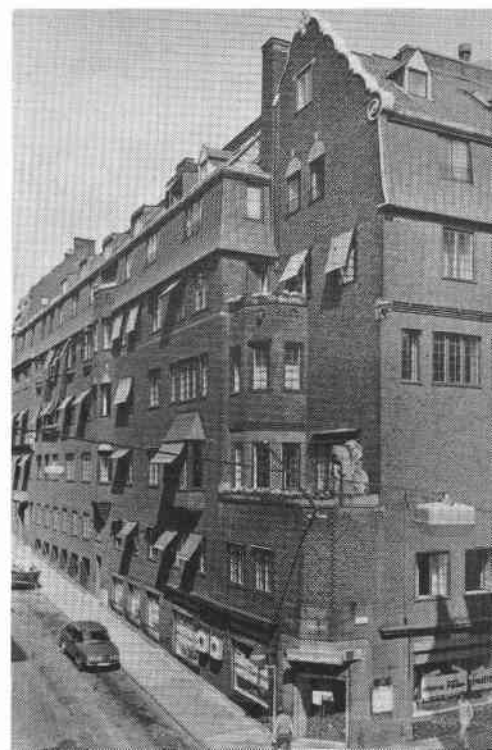
Bild 9 1895

Sedan en hushöjd av fem våningar blivit godkänd formades ibland fasaderna så att den stora höjden skulle förvillas genom uppdelning i horisontalled. Bottenvåningen utformades som en hög sockel med kraftigt rusticerade partier i sten eller puts och översta våningen fick ofta någon dekor i form av pilastrar eller reliefplattor. (Se bilden 1895.) Det förekom också att man komponerade samman fasaderna till två eller tre hus för att få en hel kvartersmiljö. Ett markant exempel är kv Bodarna. Genomgående gällde att endast gathusens gatufasad utsmyckades på detta sätt, gårdsfasaderna och gårdshusen fick helt släta väggar, med några få undantag.

Sekelskiftet och årtiondet därefter präglas av byggnader med jugendformer. Oftast gör sig tiden endast påmind genom någon mycket enkel svängd linje, kanske i fönsterspröjsarna eller några ritsade linjer mellan våningarna. Burspråken är också typiska för denna tid, ofta två eller flera på samma byggnad. Trapphusen har ofta färgade fönster med jugendmotiv av växtrankor.

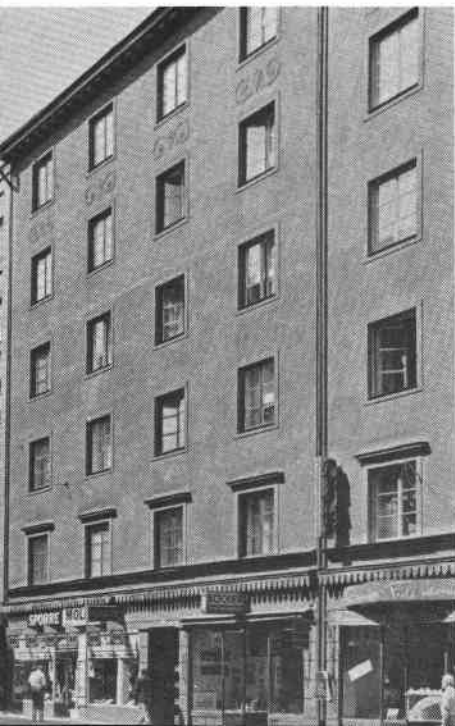
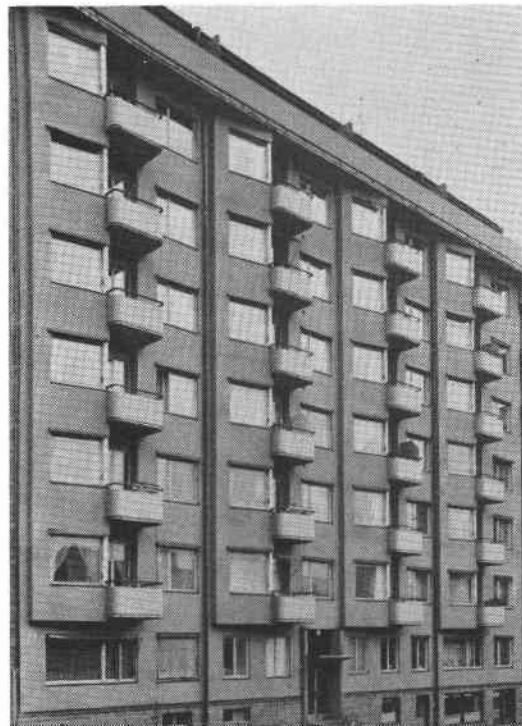
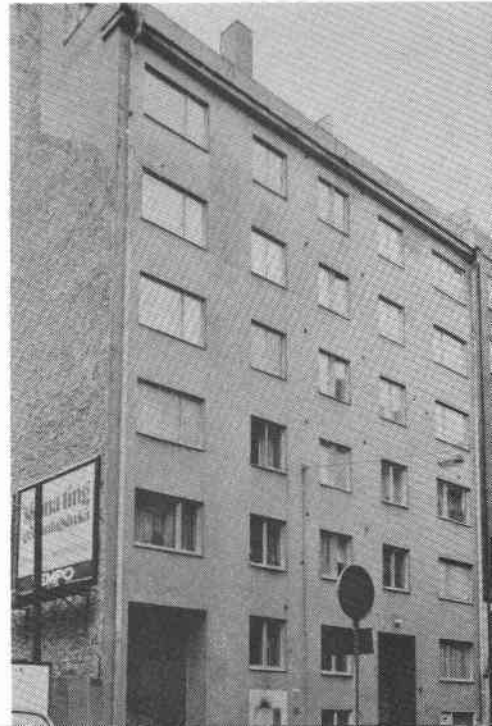
Bild 10

Under 20-talet byggs husen i en klassicistisk förenklad stil. Fasaderna blir ganska släta med någon dekorativ detalj i översta våningen. Trapphusen smyckas ibland med tunna pilastrar och i lägenheterna finns ofta en vid öppning mellan hall och sal där man placerat ett par kolonner.

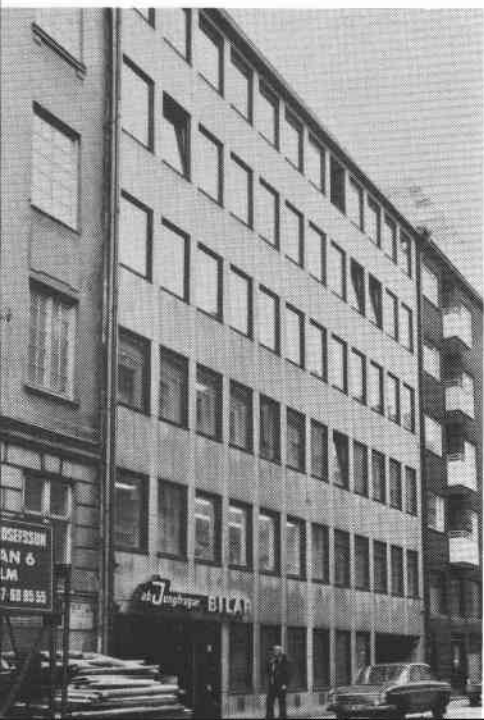
Bild 11 1956

Under 50-, 60- och 70-talen nybyggdes på Östermalm endast ett fåtal hus och samtidigt renoverades många äldre hus. De flesta nybyggnaderna gäller kontorsfastigheter och ligger huvudsakligen i områdets västra delar.

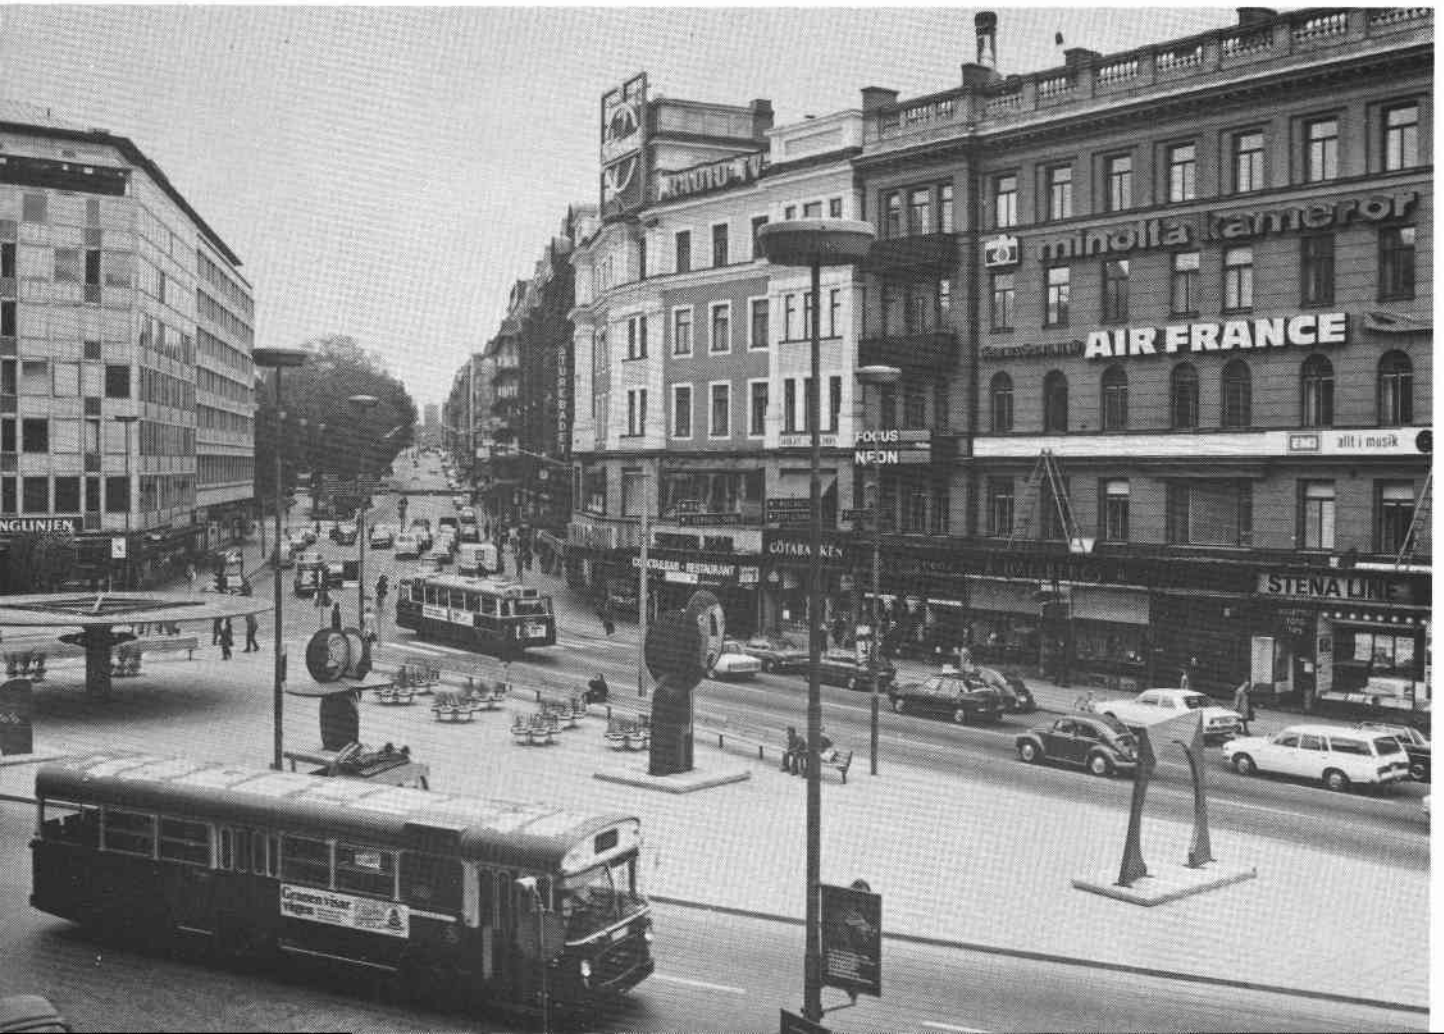
Bild 16 Stureplan 1974.

Sperlingens Backe vid Stureplan, vilka nu är hänsynslöst förenklade och därmed framstår som otympliga kolosser. Nackdelar med den billiga sprutputsningsmetoden är att det ytskikt som bildas tenderar att spjälka loss och spricka eftersom det har en annan koncistens är underlaget och att den grova ytan snabbt suger upp smutsen i luften och snart åter ser ovårdad ut.

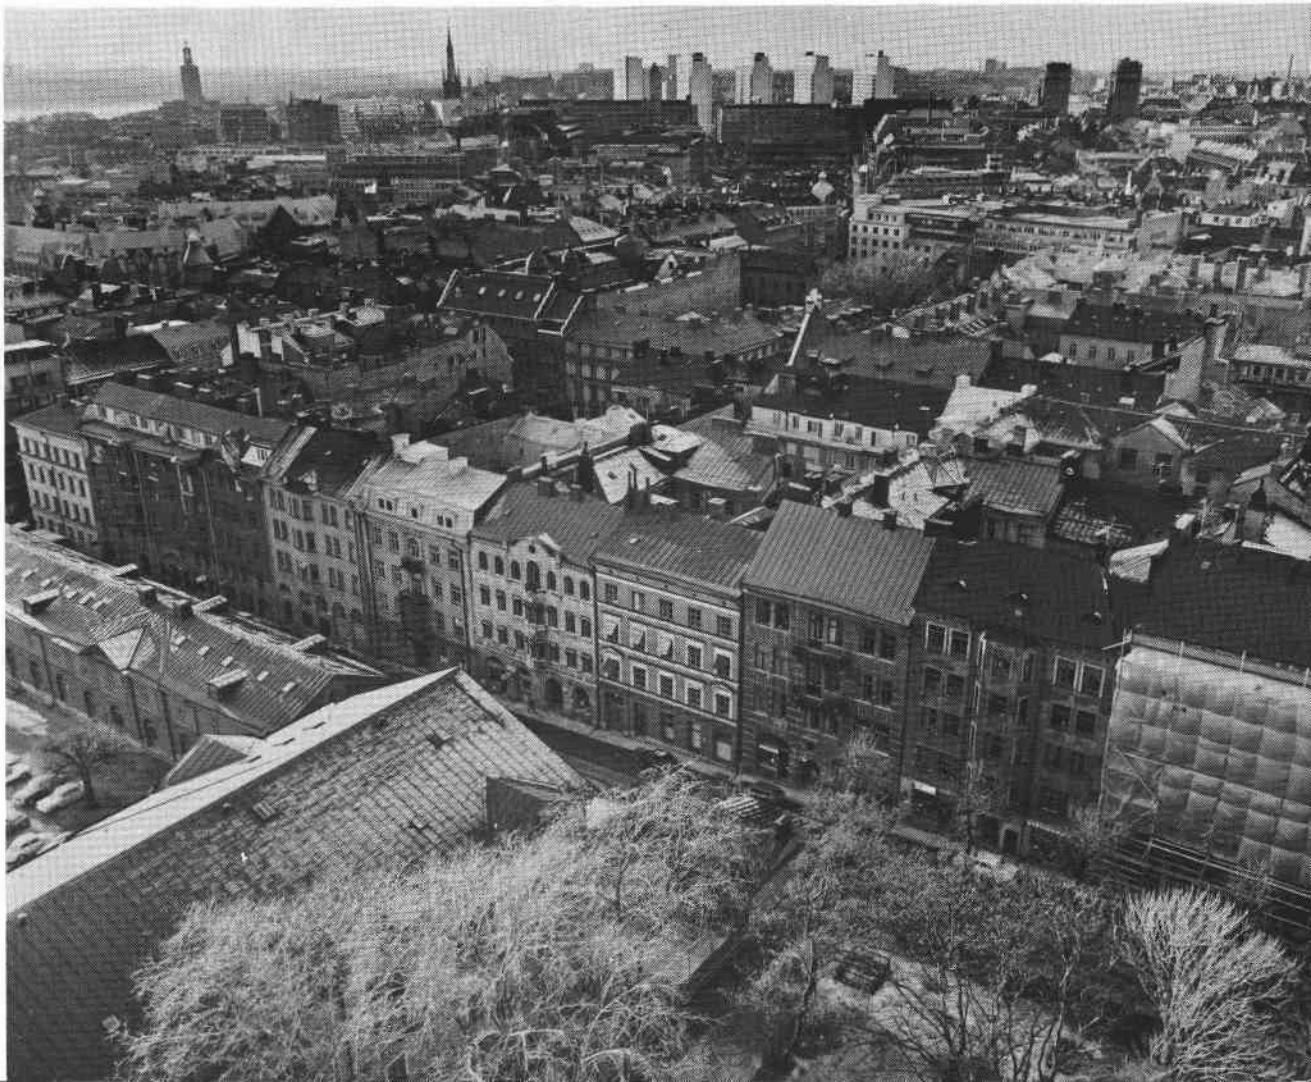
Bild 17 Under 1600-talet kom bebyggelsen från väster och växte ut över Ladugårdslandet. Även nu på 1970-talet kommer förändringen från väster i form av höghus och kontorisering. Närmast syns Sibyllegatan och kv Järnlodet.

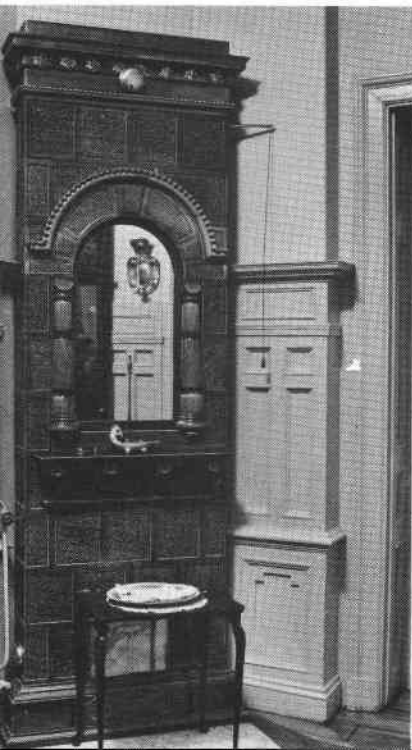
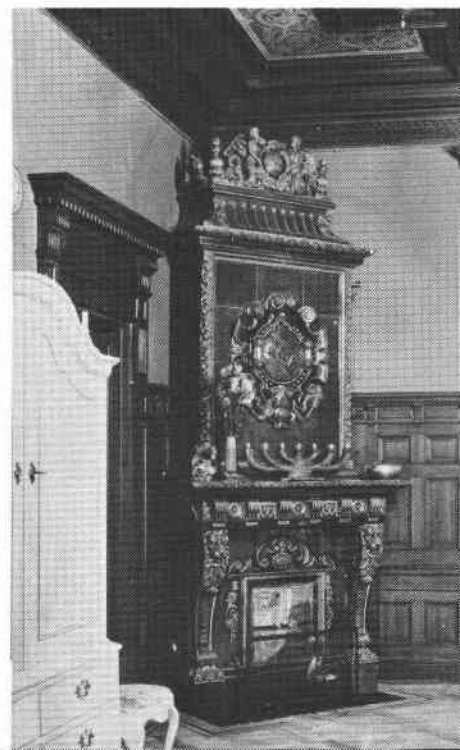
Bild 19 B H Lundgren 1888

Bilderna härintill visar endast ett litet urval av kakelugnstyper.

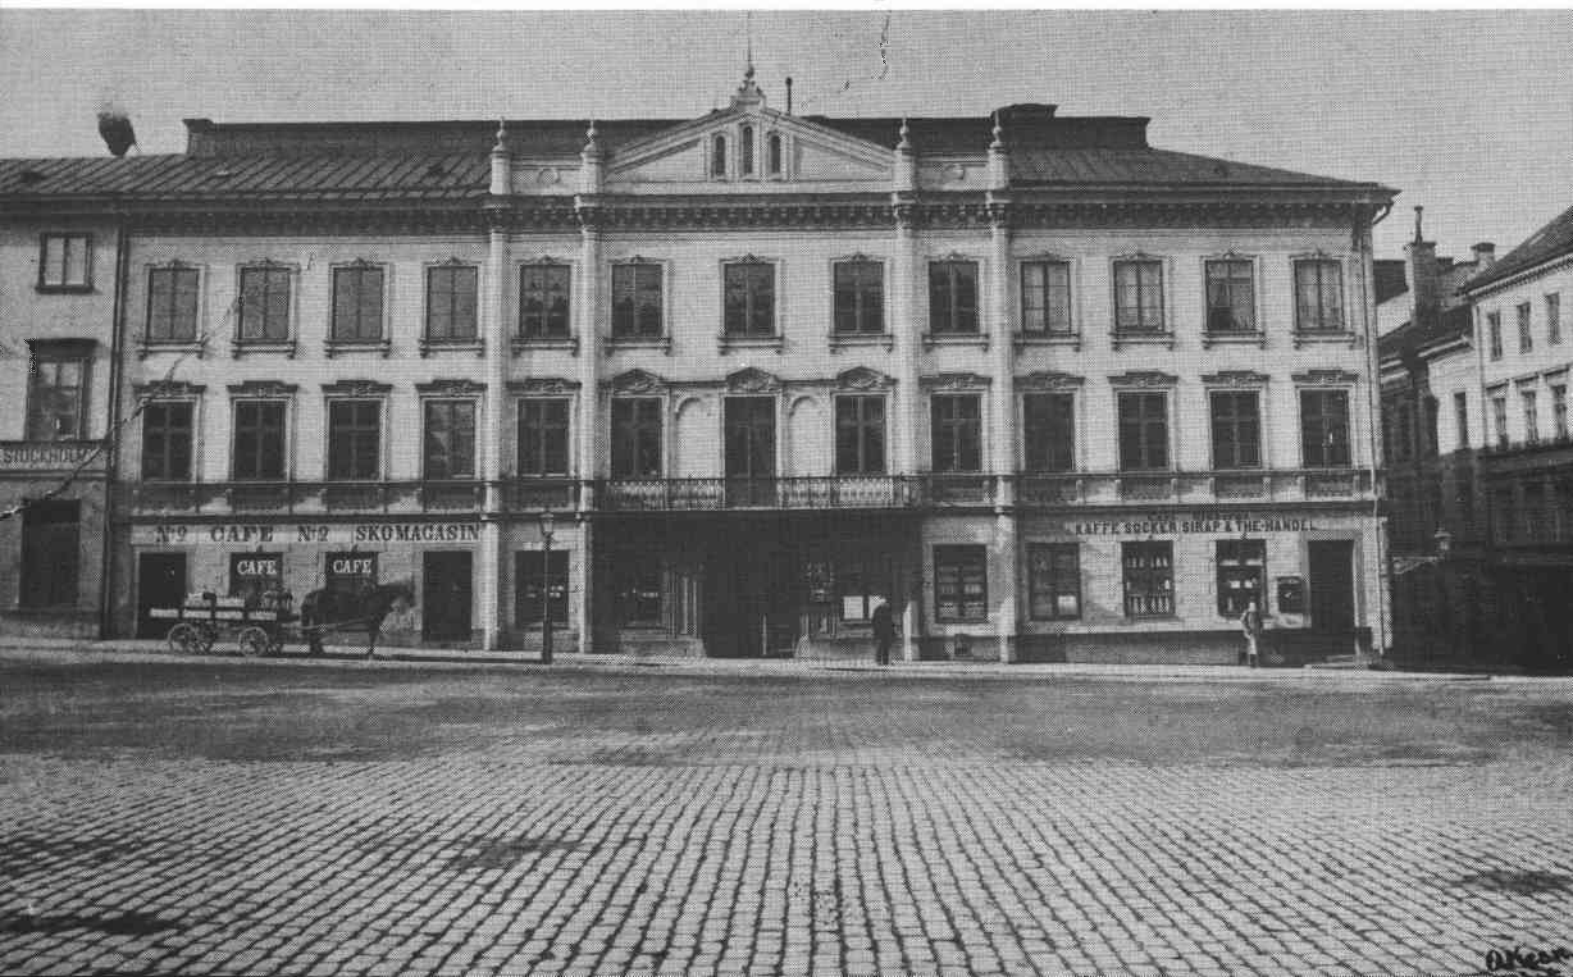
Bild 21 I en flygelbyggnad till denna fastighet vid Östermalmstorg nr 2 fanns sockerbruk, vid 1800-talets början. Bilden tagen av fotograf Oskar Keen 1886. I SSM arkiv.

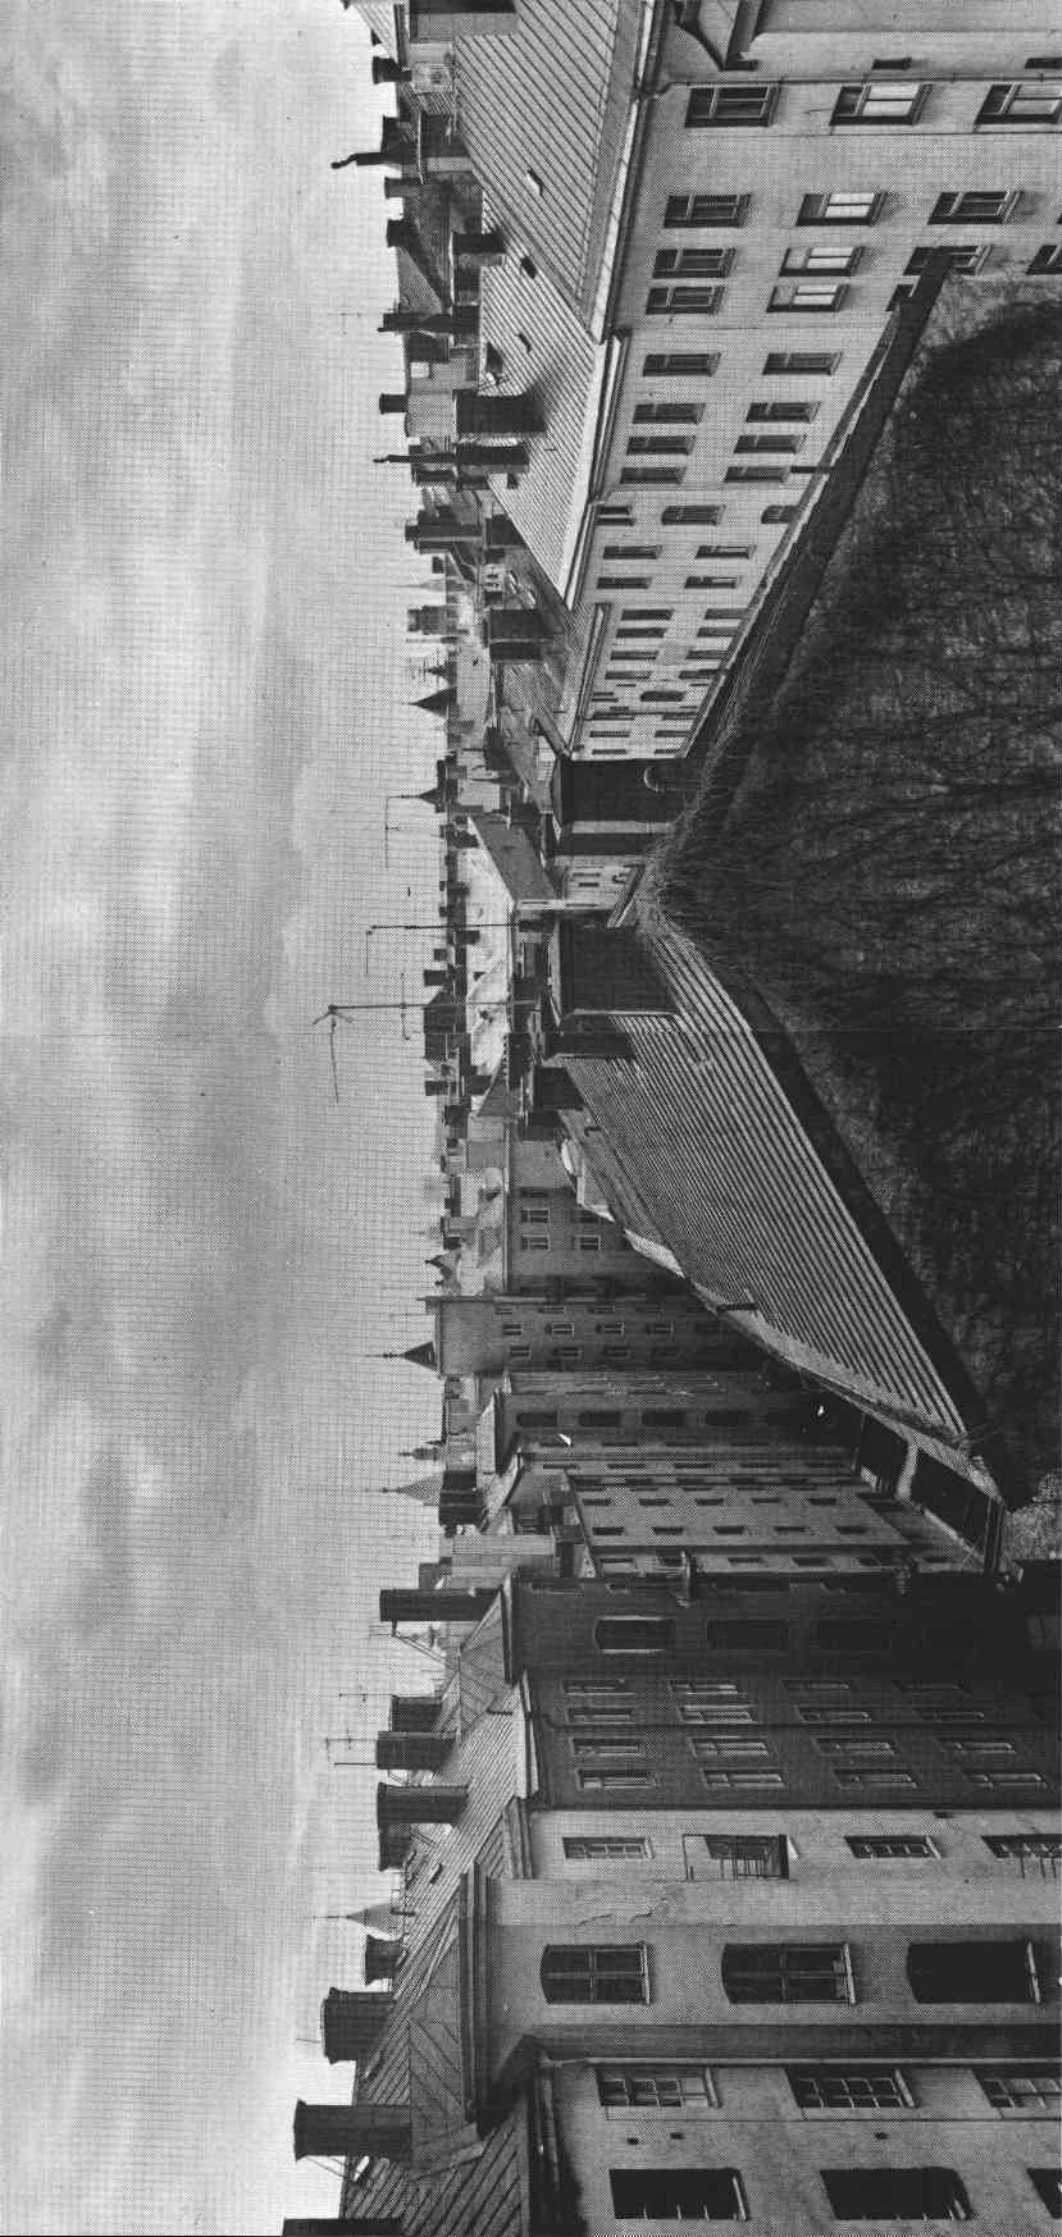
Bild 24

Utsikt mot söder
över kv Kasernen.

Kvarteret har två
gårdssystem i nord-
sydlig riktning och
gårdshus. Alla hu-
sen byggdes mellan
1890 och 1896 då mi-
litären övergett
tomten som övnings-
fält.
