## FRAN BYGGNADSAVDELNINGENS UNDERSÖKNINGAR ÅR 1949

av Tord O:son Nordberg.

## SKÅRBY.

## LOFTBODEN VID SABBATSBERG.

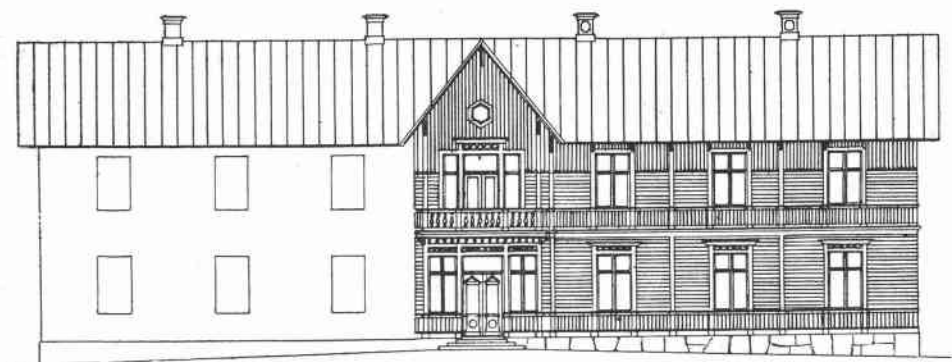
Fig. 3. Skårby. Manbyggnadens fasad mot gårdsplanen efter om- och påbyggnaden 1883; 5:e byggnadsperioden. Därunder plan av bottenvåningen med den äldsta delen av byggnaden i svart (delvis rekonstruerad). Efter uppmätningar 1949 av Alf Nordström och Folke Larcke.

Även i fråga om planen finnas påfallande likheter mellan Skogaholm och Farsta samt Skårby (fig. 3). Hallstahammar och Valsta ha planlösningar av äldre typ. Skårby har den mest avancerade planen, medan Skogaholm, som Andreas Lindblom visat, med den breda korridoren, som löper mitt igenom huset på längden, har bevarat ett ålderdomligare inslag<sup>1</sup>. Om man bortser från denna genomgående korridor, som är karakteristisk för 1630- och 40-talens slott och stadspalats i Sverige och som vi bl. a. kunna återfinna i det sid. 2 omnämnda Sparreska palatset på Riddarholmen, råder en nära överensstämmelse också med Skogaholm: vestibulen och salen i mittaxeln med salen springande fram som en bred mittrisalit i trädgårdsfasaden, de kompletta rumssviterna för husets herre och hans gemål grupperade på båda sidor om dessa representationsrum. Farsta, vars situation med salen framspringande mot väster i slutningen ned mot sjön nära överensstämmer med Skårbys, är av mindre format. Dess ringa bredd medgav icke mer än ett rum på husdjupet. Dessa planlösningar voro hämtade från Frankrike och kommo vid mitten av 1600-talet till vårt land, där de under århundradets senare hälft blevo mycket vanliga.

Först år 1883 påbyggdes manbyggnaden med den övre våningen. De omfattande byggnadsarbeten, som då utfördes av major Silfversvärd, finnas närmare beskrivna i en den 18 mars 1884 företagen värdering för brandförsäkring<sup>1</sup>. I stort sett hade byggnaderna sedan till det yttre förblivit i det skick de då erhöilo. Invändigt hade som ovan nämnts en modernisering genomförts vid 1900-talets början. Ombyggnaden 1883 skildras ingående i värderingshandlingen (fig. 3 och 4).

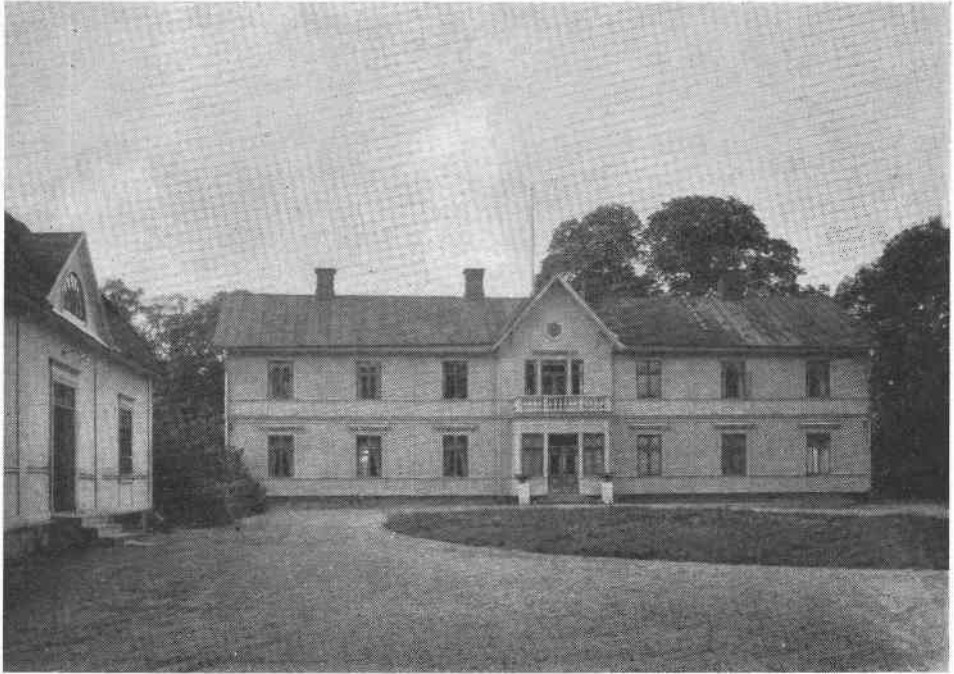
Fig. 4. Skärby. Gårdsplanen med den nu rivna manbyggnaden i fonden och den kvarstående södra flygeln t. v. Foto G. Selling 1927.

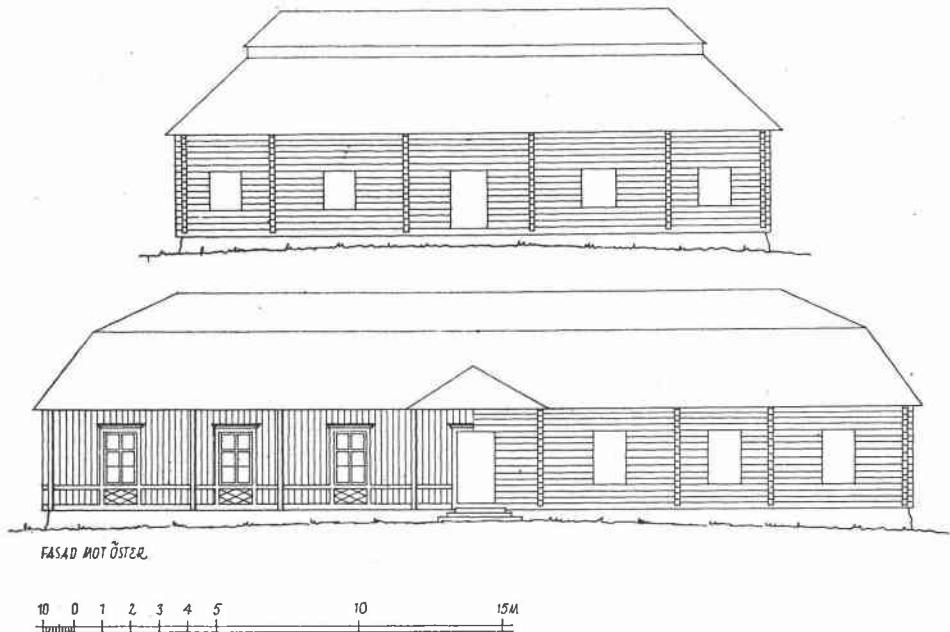
Fig. 6. Skårby. Manbyggnaden. Rekonstruktioner av fasaden mot gårdsplatsen. Övre bilden: Det äldsta timmerhuset; 1:a byggnadsperioden. Nedre bilden: Det äldsta huset har tillbyggt på gavlarna. Högra delen (från åskådaren räknat) visar huset och tillbyggnaden med rödmålade timmerväggar; 2:a byggnadsperioden. Vänstra delen visar timmerfasaden klädd med stående panel; 4:e byggnadsperioden. Rekonstruktioner efter uppmätning av Folke Larcke och Alf Nordström.

av Skårbys typ ha ofta varit täckta med säteritak, några ha emellertid haft ett enkelt högt sadeltak, ibland valmat vid gavlarna. I Stockholm funnos borgarhus med båda takformerna. På ritningen fig. 6 övre bilden har ett säteritak med låg mellandel antytts.

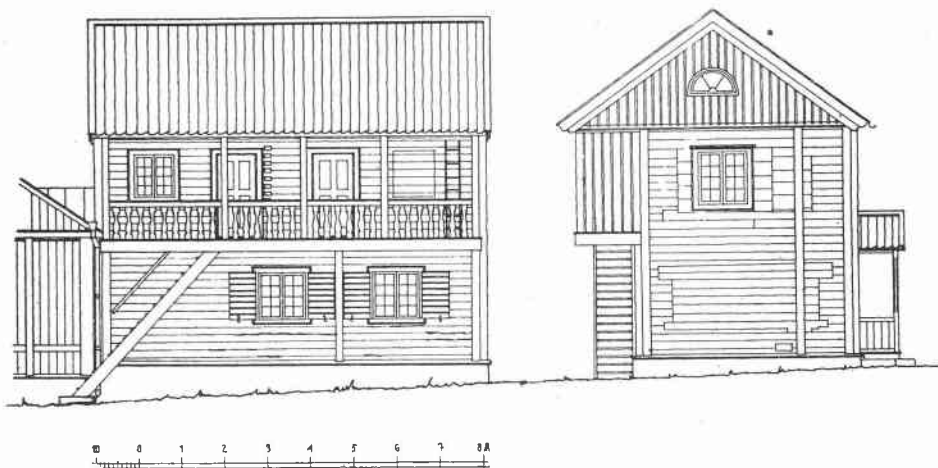
Fig. 7. Loftboden vid Sabbatsberg. Nordöstra fasaden och nordvästra gaveln efter restaureringen enligt uppmätning av Folke Larcke.

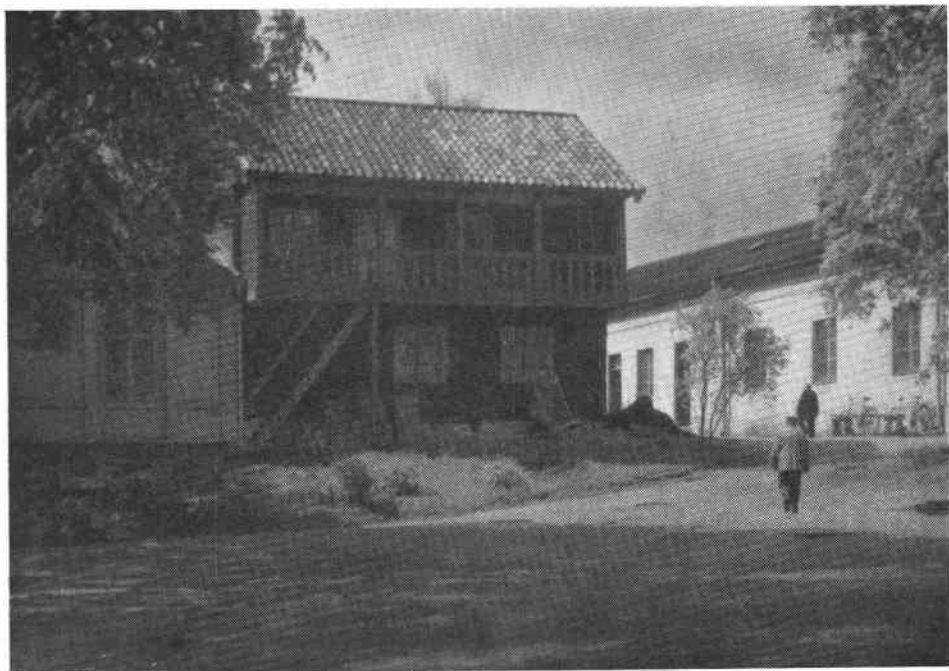
Fig. 10. Loftboden vid Sabbatsberg efter restaureringen 1949. Fasaden mot nordost. Foto G. Selling 1950.

Den gamla balustraden på loftgången var helt försvunnen och även trappan upp till denna hade förändrats, när loftgången intäcktes. Timmerväggarna, som ursprungligen stått synliga, voro rödfärgade. Kring porten på sydvästra fasaden syntes i rödfärgen spår av en tidigare förstukvist, täckt med ett sadeltak (jfr även fig. 10 och 11).

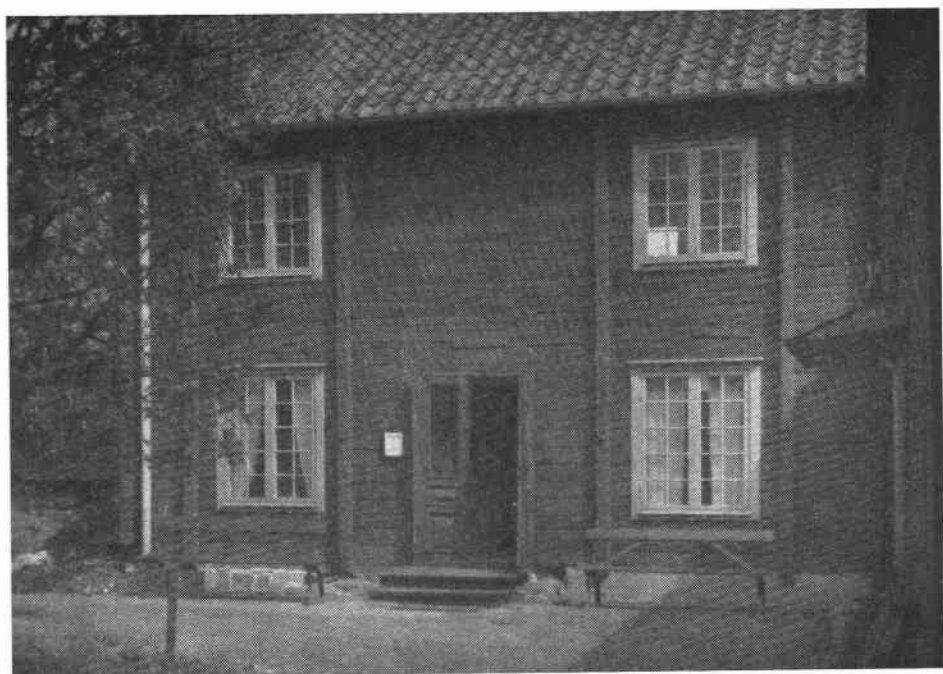
Fig. 11. Loftboden vid Sabbatsberg efter restaureringen 1949. Fasaden mot sydväst. Foto G. Selling 1950.
