BERGET

Berget 1
Västmannagatan 15

BERGSLAGEN

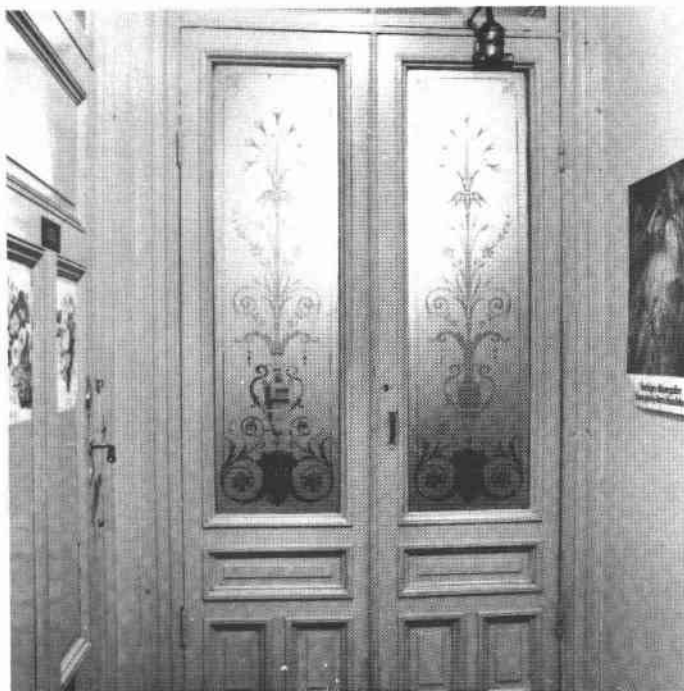
Berget 2, glasad pardörr i entré

Entré (körport): golv lagt med cementplattor, väggpanel, t v glasad pardörr med blästrad dekor. Trapphus: räfflade kalkstenstrappor. Vilplan: svart-vitrutigt marmorgolv, halvfranska enkeldörrar, hiss.

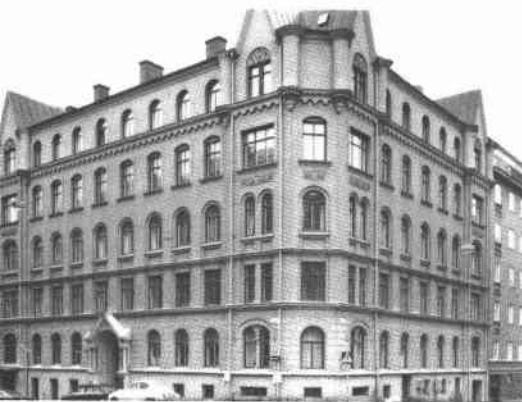
Bostads- och kontorsfastighet (urspr endast bostads-). Byggnadsår 1887-88, arkitekt C Kleitz, byggherre och byggmästare A Sundblad. 1934 hiss. 1937-38 centralvärme, överbyggnad av gård (samlingshall). 1968-69 fasadrenovering.

Gathus (hörnhus), 5 vån + sout vån. Gatufasad: beigerosa, sout vån grå sprutputs. Gårdsfasad: gul sprutputs. Svart plåttak.

Entré: svart-vitrutigt marmorgolv, trappa av kalksten, arkitektoniskt utformade väggar (bågfält och pilastrar), sektionsindelad tak. Två uppgångar. Trapphus: räfflade kalkstenstrappor. Vilplan: golv som i entré, helfranska glasade pardörrar med svängda överstycken, stucktaklist, hissar.

Besökt interiör moderniserad men bevarar i stor utsträckning ursprunglig rik inredning som t ex kakelugnar av olika utföranden, halvfranska pardörrar med akantus- och lagerdekorerade stucköverstycken, hög matsalspanel, stucktaklister etc.

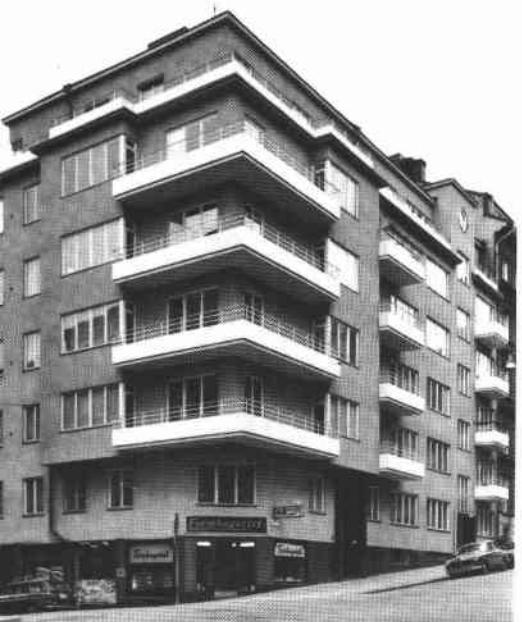
Berget 2
Västmannagatan 13

Bostads- och kontorsfastighet (urspr endast bostads-). Byggnadsår 1886-88, osignerade ritningar, byggherre J Land. 1923-24 trapphus på gårdsfasaden, hiss, nybyggnad av norra gårdshuset (garage). Ett flertal ombyggnader under 1930- och 40-talen. Omkring 1960 nybyggnad av södra gårdshuset (garage).

Gathus, 5 vån + sout vån + inredd vindsvån. Gatufasad: grå sprutputs, bv ljusgrå oljemålad puts. Gårdsfasad: gulbrun sprutputs. Svart plåttak.

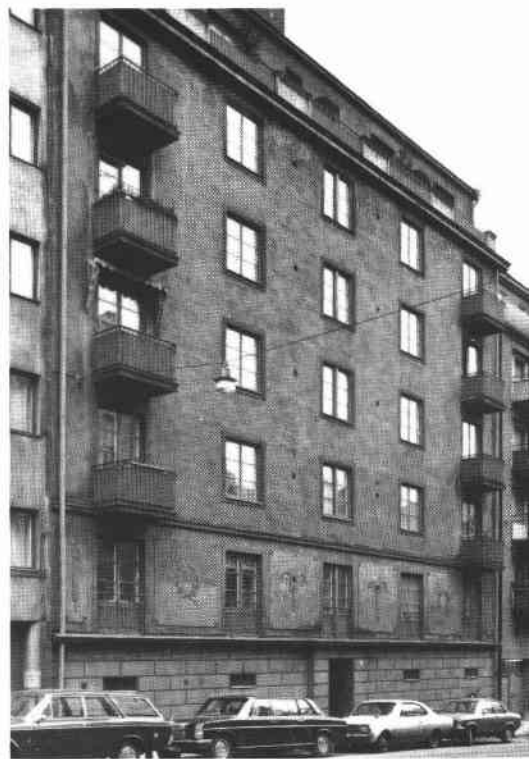
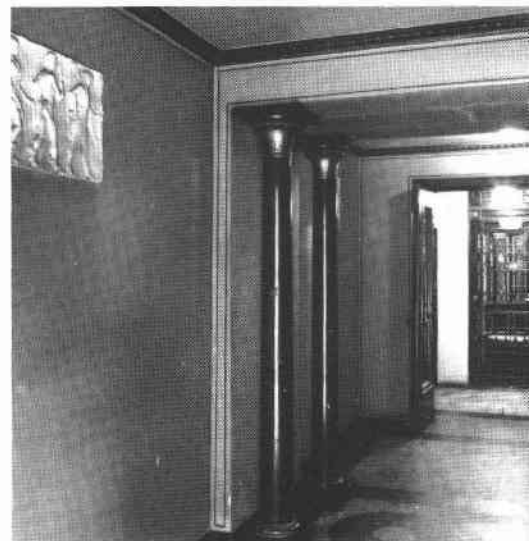
Berget 10

Byggnadsår 1929-30, arkitekt S Markelius, byggherre Fastighets AB Nr 10 kv Berget, byggmästare H Ehrlin. 1932-33 uppdelning av de stora hörnlägenheterna till mindre. 1934 inredande av bostäder i vindsvåningen.

Gathus (hörnhus), 6 vån + 2 takvån. Gatufasad: grå, bv gulgrå slätputs. Gårdsfasad: norra - grön sprutputs, västra - grå slätputs. Plåttak.

Entré, trapphus och vilplan: golv och trappor av kalksten, släta dörrar, sopnedkast, hiss.

Besökt bostadslägenhet moderniserad men bevarar av ursprunglig inredning vitputsad öppen spis i funktionalistiskt utförande samt halvfranska enkeldörrar.

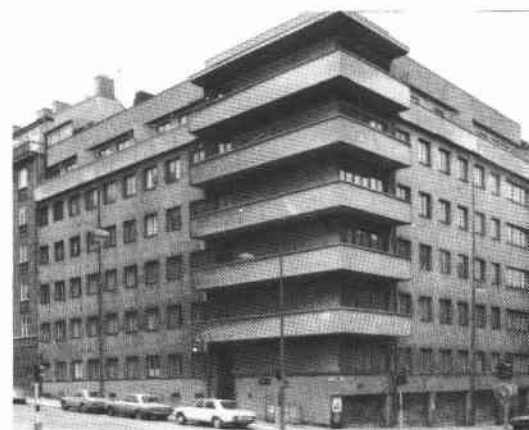
Berget 11
Tegnérsgatan 55

Bostadsfastighet
Byggnadsår 1927-29, arkitekt S Wallander, byggherre HSB, byggmästare R Svanhammar.

Gathus, 6 vån + takvån och gårdsflygel, 4 vån + takvån.
Gatufasad: brunröd, bv grå slätputs. Gårdsfasader: brunröd slätputs, bv grå spritputs. Röda plåttak.

Entré: schackrutigt konststensgolv, grönmarmorade väggar. Inre entrérum: golv som ovan, ljusbeige väggar med färgklickar i mörkare nyans, i fonden nisch med putsskulptur föreställande kvinna med snäcka vid örat. Från inre entrérummet når man fyra uppgångar i gathus och gårdshusflygel med golv som i entré, trappor av grå cementmosaik och fyllningsdörrar. Hiss i en uppgång.

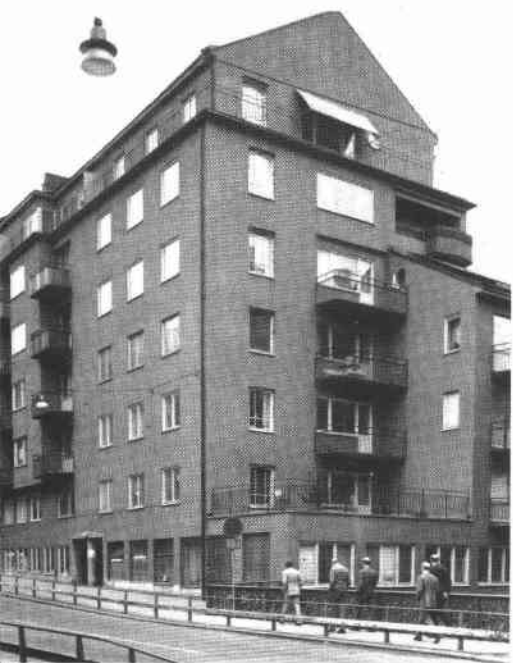
Berget 12
Dalagatan 6, Kammakargatan 70

Bostadsfastighet, delvis kontor.
Byggnadsår 1944-45, arkitekt S Frölén, byggherre Fastighetsföreningen Norden 7, byggmästare K V Hjertstedt.

Gathus (hörnhaus), 6 vån + takvån (åt Kammakargatan 6 och 5 vån) och gårdsflygel, 3 vån. Gatufasad: blå sprutputs. Gårdsfasader: vit slätputs. Svarta plåttak.

Entréer, trapphus och vilplan: golv och trappor av grå marmor, släta dörrar, sopnedkast, hissar. I entré (6) väggreliefskulptur utförd av Stig Blomberg (äppelskördande barn).

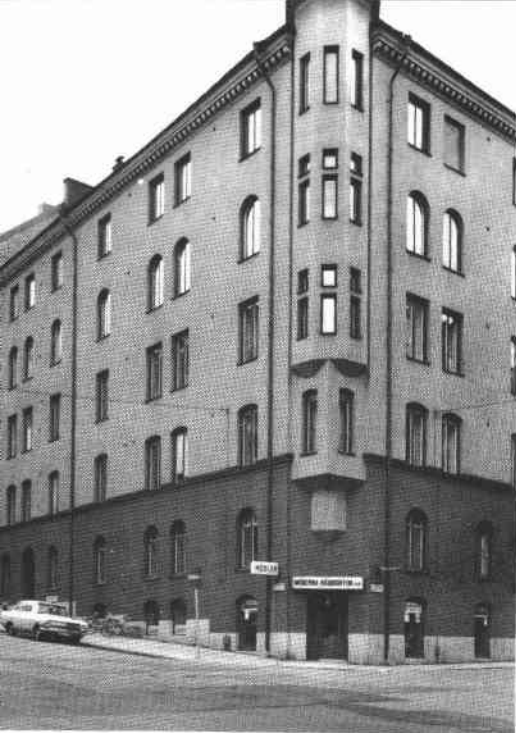
Bergslagen 3

Bostads- och kontorsfastighet (urspr endast bostads-). Byggnadsår 1890-92, osignerade ritningar, byggherre C F Johansson. 1928 genomgripande ombyggnad och modernisering (ny lägenhetsindelning, centralvärme, badrum, hissar). 1957-58 fasadförenkling. Ytterligare ett flertal mindre ombyggnader i samband med kontorsinredningar har genomgått fastigheten.

Gathus (hörnhus), 5 (6) vån. Gatufasad: gul och brun sprutputsad terrasitputs. Gårdsfasad: rödbeige sprutputs. Svart plåttak.

Entré (66): golv och trappa av grå kalksten, gråmålad stucktaklist, rödmålat tak. Trapphus: trappsteg av grå kalksten (sättsteg av vit marmor), hiss i spindeln. Vilplan (utformade 1928): bandrutat golv av grå kalksten och vit marmor, ljusbrunmålad taklist, helfranska enkeldörrar.

Entré (10): trappa av räfflad kalksten, stucktaklist (konsol-), blåmålat tak, glasade mellandörrar. Trapphus: räfflade kalkstenstrappor. Vilplan: svart-vitrutigt marmorgolv, överspikade släta enkeldörrar, stucktaklist, hiss.

Fastigheten starkt ombyggd och bevarar föga av äldre inredning.

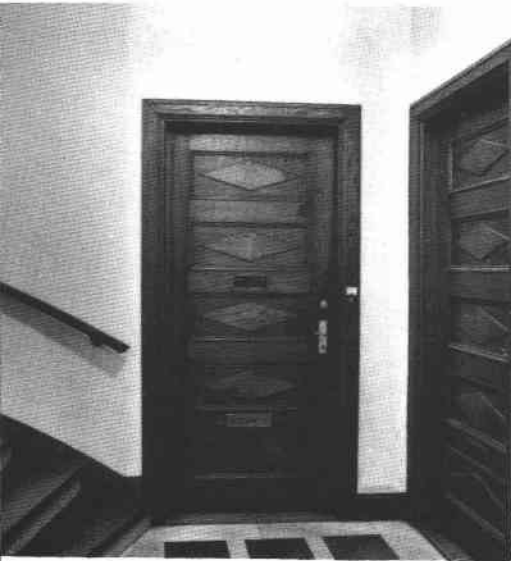
Bergslagen 4

Byggnadsår 1927-28, arkitekt Kjellberg & Conradson, byggherre Byggnadsföreningen Bergslagen, byggmästare I Sjösteen. 1971-72 fasadrenovering.

Gathus, 4 vån + takvån och gårdsflygel, 5 vån. Gatufasad: rosaröd slätputs, kv granit. Portalomfattning av granit. Gårdsfasader: vit slätputs. Rött plåttak.

Entré: golv, trappa och väggbröstning av grönfalmmig marmor, svartmarmorerade väggpilastrar, medaljmålningar, meanderbård vid tak, grönmålad taklist, grönmålat tak med akantusdekor i grisaille. Två uppgångar. Trapphus: trappor av grönflammig marmor. Vilplan: golv av grön marmor, helfranska enkeldörrar av ek, profilerad taklist (västra trapphuset), hissar.

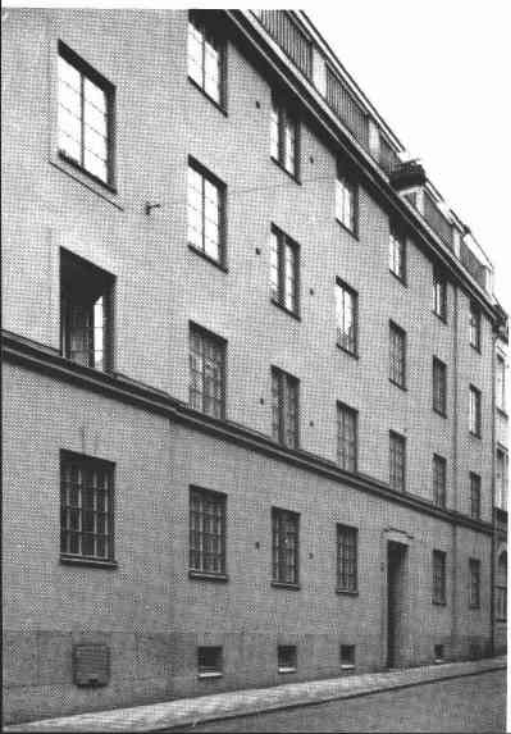
Bergslagen 5, 6
Kammakargatan 62

Byggnadsår 1902-03, arkitekt E Ohlsson, byggherre Stockholms Norra Jäst AB, byggmästare F Pettersson. Fastigheten har genomgått ett flertal ombyggnader i samband med kontorsinredningar.

Gathus, 3 vån + inredd vind och gårdsflygel, 5 vån. Gatufasad: gul slätputs, bv spritputsad kvaderrustik. Gårdsfasader: gul slätputs. Svart plåttak.

Körport (med smidda järngrindar): golv lagt med smågatsten, gulputsade kvaderritsade väggar med brun ådring, tak i form av tryckt tunnvalv och med smala gördelbågar, modern glasad entré till bv vilplan (modern utformning - kalkstensgolv, stucktaklist). Trapphus: grå kalkstens-trappor, balusterräcke, blyspröjsade fönster med svagt färgade glas. Vilplan: svart-vitrutigt marmorgolv, stucktaklist (konsol-), halvfranska pardörrar, modern hiss.

Besökta kontorslokaler (f d bostäder) moderniserade men bevarar av ursprunglig inredning midjehög halvfransk matsalspanel, skänkkakelugn med målad blomdekor i 1700-talspastisch, stucktaklister, fältindelade tak och halvfranska par- och enkeldörrar.

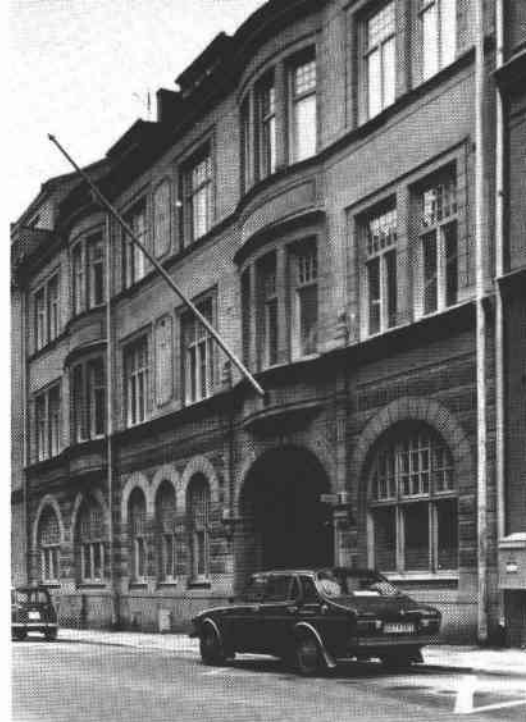
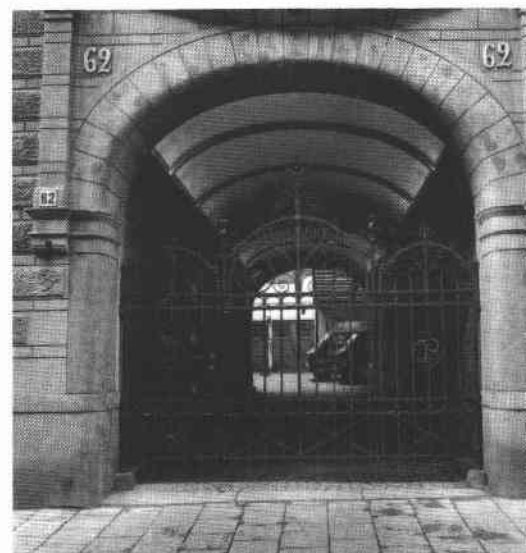
Bergslagen 18

Byggnadsår 1884-85, osignerade ritningar, byggherre L Fristedt. 1897 inredande av butiker. 1932 centralvärme, wc, badrum. 1942 ombyggnad av hörnbutik. 1962 fasadför-
enkling (ej bv).

Gathus (hörnhus), 5 vån. Gatufasad: grön sprutputs, bv beige oljemålning. Gårdsfasad: grå slätputs. Svart plåttak.

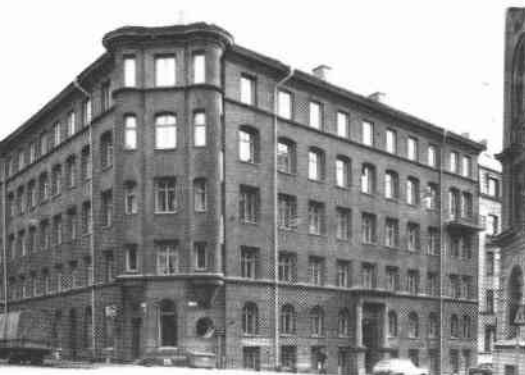
Bergslagen 21

Bostadsfastighet, få kontor.

Byggnadsår 1885-86, osignerade ritningar, byggherre L P Törnvall. 1928 wc och badrum. 1932 centralvärme, hissar. 1937 fasadförenkling, ny entré (Tegnérsgatan).

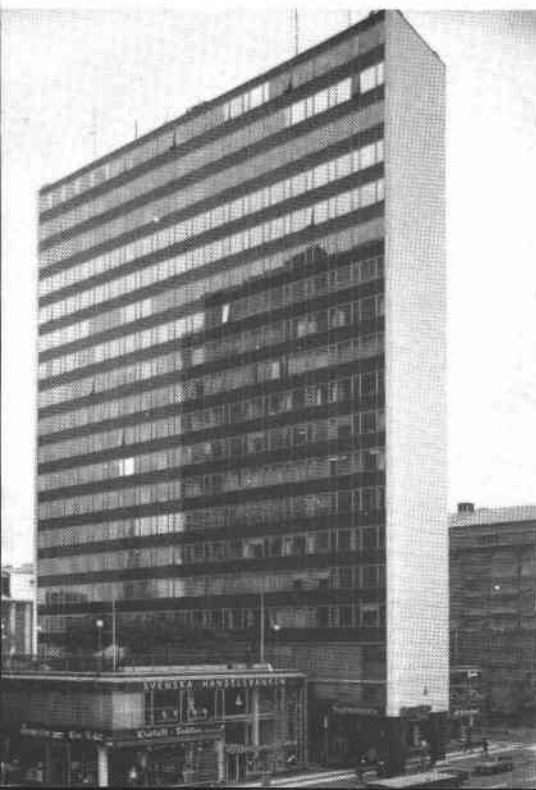
Beridarebanan 10
Sveavägen 17

Kontorsfastighet ("första höghuset"), saluhall, biograf. Byggnadsår 1955-60, arkitekt D Helldén, byggherre Stockholms stads fastighetskontor, byggmästare C Nilsson, A Dunder och B Sylvén.

Gathus (hörnhus), 19 vån (låghus och saluhall, 2 vån, biograf 2 vån + takvån). Fasader: grönt glas och ofärgad aluminiumplåt (gavlar vit aluminiumplåt, låghusen svart aluminiumplåt). Papptak.

Entré: golv av grå kalksten, väggmålningar med speglar av Olle Baertling.

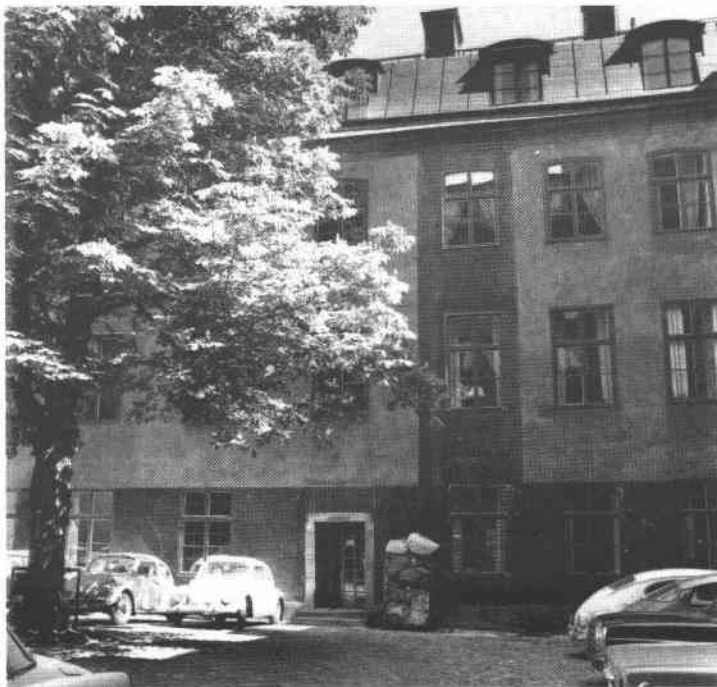
Björnen 3, 9, västra gården

Östra gård: kullersten, stenlagd gång, blomrabatter, fontän. Västra gård: kuller- och gatsten, gårdsträd. Ljuskärl vid västra tomtgränsen.

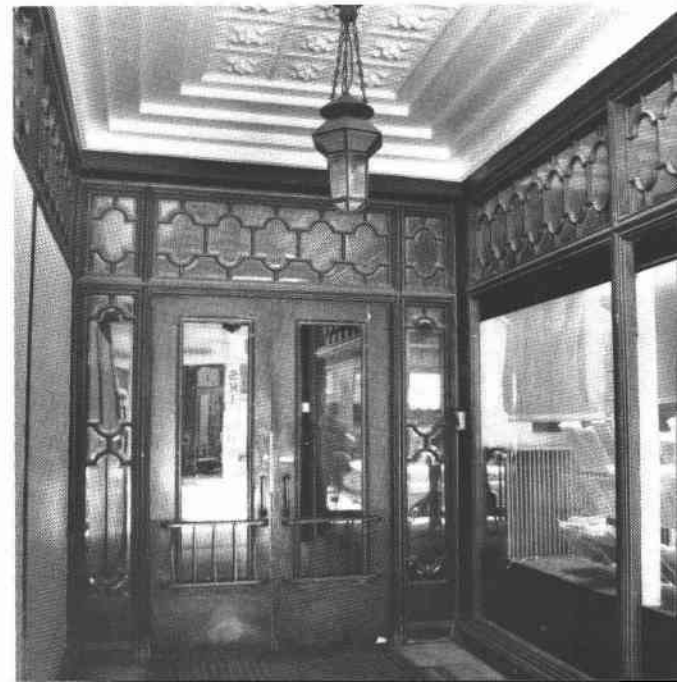
Björnen 2

Gathus (hörnhus), 4 vån och gårdsflygel. Gatufasad: blå slätputs. Gårdsfasad: gulvit slätputs. Plåttak.

Entré: avstängd (huvudentré genom Björnen 3, 9). Trapphus: räfflade kalkstenstrappor (vit marmortrappa till vån 2 tr), ett trapphusfönster med färgat glas i blyspröjsar. Vilplan: svart-vitrutigt marmorgolv, kälrat tak med två stucklister, glasad halvfransk dörr.

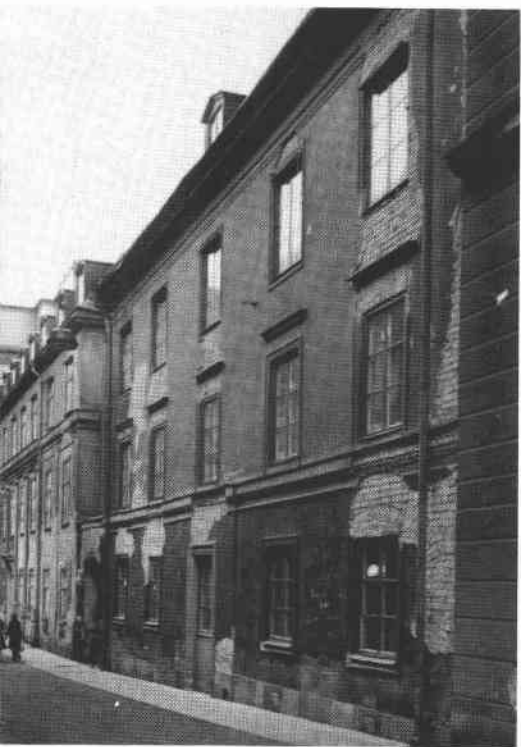
Björnen 3, 9

Gathus, 3 vån + inredd vind. Gatu- och gårdsfasader: blå slätputs. Svart plåttak.

Entré (avstängd), trapphus och vilplan (utformade 1753-55): golv och trappor av grå kalksten, smidesjärnräcken.

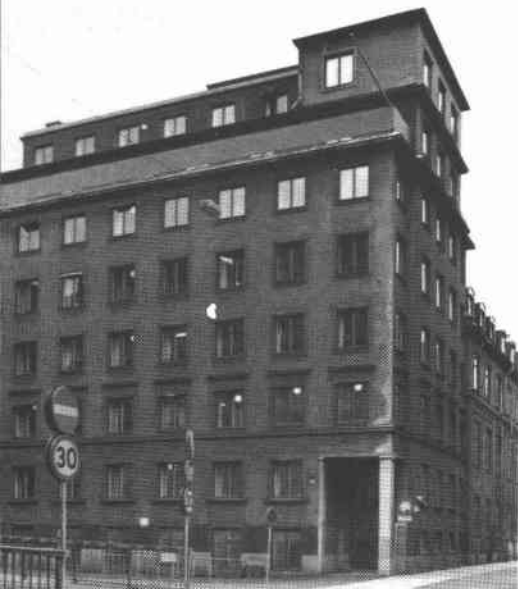
Björnen 11

Gathus (hörnhaus), 6 vån + 2 takvån. Gatu- och gårdsfasader: blå slätputs. Plåttak.

Entré, trapphus och vilplan: golv och trappor av brun kalksten, glasad hiss i trappspindeln, glasade dörrar med sido- och överfönster i metallramar.
