KÅKENHUSEN

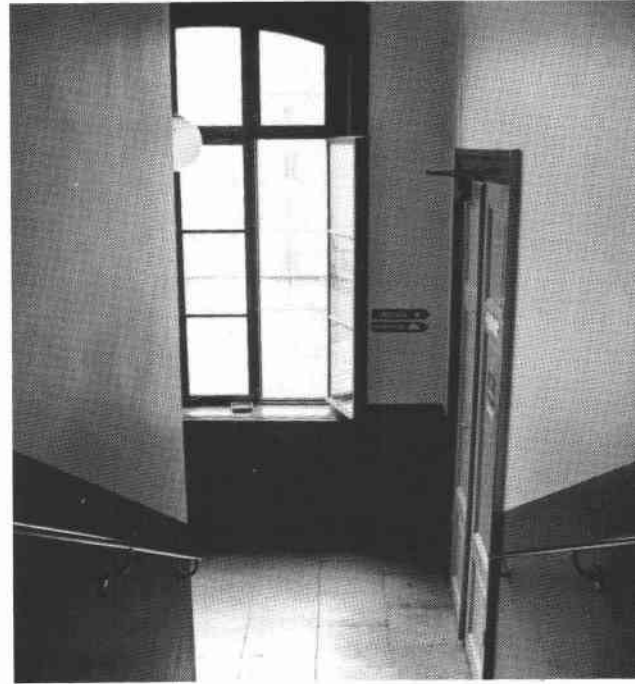
Kåkenhusen 32, entré (Kungsgatan 8)

Entré, trapphus och vilplan: golv och trappor av gråspräcklig kalksten, entrétak i form av tre hoptryckta kryssvalv mellan gördelbågar som övergår i vägglisener, breda helfranska enkeldörrar av mörkfernissad ek, nyare hissdörrar.

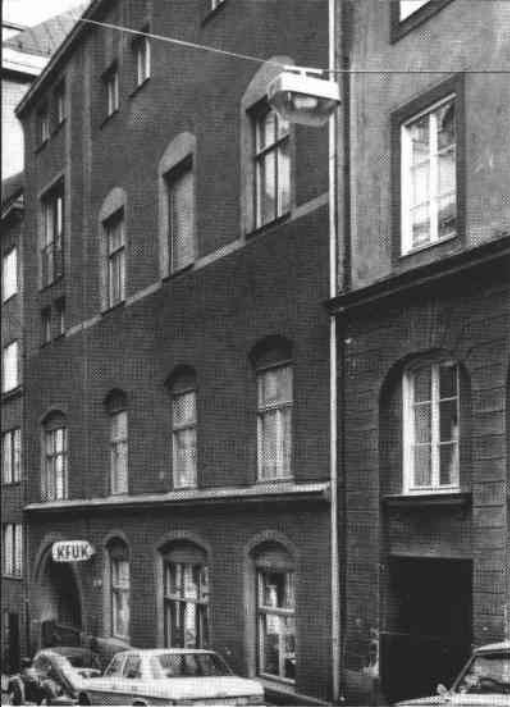
Kåkenhusen 9
Brunnsgatan 3

Fastighet inrymmande föreningslokaler (KFUK).
Byggnadsår 1904-07, arkitekt F Eckert, byggherre KFUK,
byggmästare E Johaneson. 1956 påbyggnad och genomgri-
pande ombyggnad.

Gathus, 4 vån + inredd vind och gårdsflygel. Gatufasad:
rödbrun terrasitputs. Gårdsfasader: gul slätputs. Plåt-
tak.

Entré, trapphus och vilplan: golv och trappor av brun
kalksten, släta dörrar, hiss.

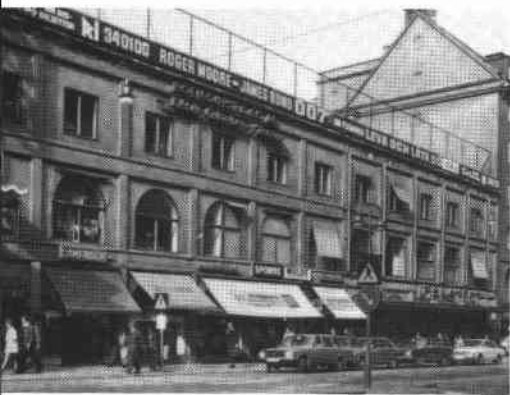
Kåkenhusen 25
Kungsgatan 12, 14, Brunnsgatan 11-13

Kontorsfastighet (Kungsgatan) och skola (Brunnsgatan).
Byggnadsår (Kungsgatan) 1926, arkitekt Cyrillus Johans-
son, byggherre Fastighets AB S:t Erik, byggmästare
Kreuger & Toll. Byggnadsår (Brunnsgatan) 1877-78, arki-
tekt C N Söderberg, byggherre Johannes församling, bygg-
mästare J Ahlström. 1935 förenkling av skolhusets fasad.

Gathus (Kungsgatan), 3 vån. Fasad: grågul slätputs. Tak-
ket utgörs av asfalterad skolgård.

Entréer, trapphus och vilplan: golv och trappor av brun
kalksten.

Gathus (Brunnsgatan), 4 vån. Gatufasad: gul slätputs.
Gårdsfasad: brun slätputs. Svart plåttak.

Entré: golv och trappa av kalksten, yttre entrérum tunn-
välvt. Två uppgångar från gården: golv och trappor av
kalksten, halvfranska pardörrar.

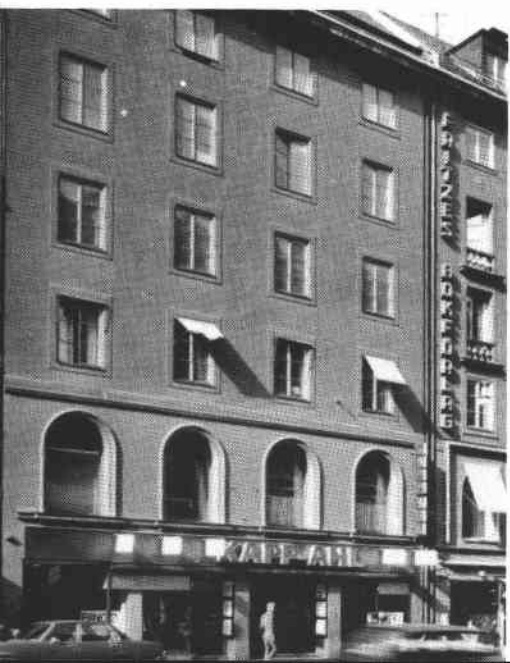
Kontorsfastighet.
Byggnadsår 1927-28, arkitekter C W Olson (planer) och
J Norborg (fasader).

Gathus (Kungsgatan), 6 vån + inredd vind. Gatufasad: grå
terrasitputs. Tak av kopparplåt och svart skiffer.

Entré, trapphus och vilplan: golv och trappor av grå-
spräcklig kalksten, helfranska mörkbruna enkeldörrar med
fem liggande fyllningar, hiss.

Gårdshusflygel sammanbyggd med gathusen, 4 vån + takvån.
Gårdsfasader: gul slätputs.

Gård: överbyggd, grå konststensplattor, välvda glasbetonglanterniner.

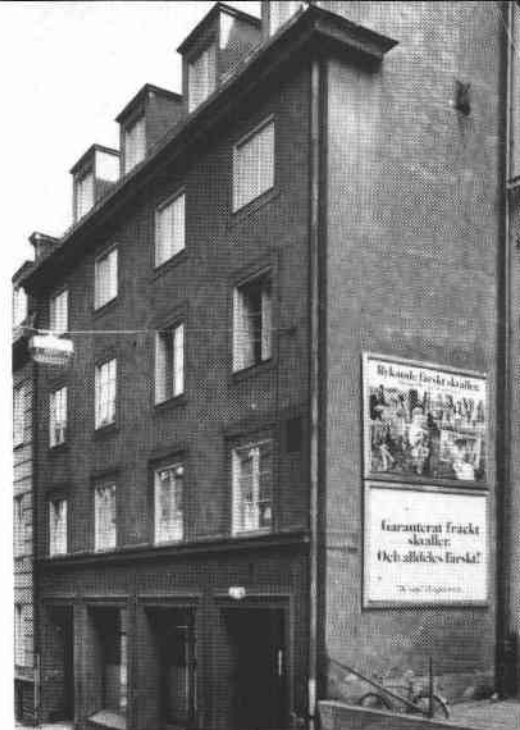
Kåkenhusen 32

Byggnadsår (Kungsgatan) 1927-28, arkitekter C W Olson (planer) och J Norborg (fasader), byggherre Fastighets AB Kåkenhusen, byggmästare Kreuger & Toll. Byggnadsår (Brunnsgratan) 1899, arkitekt S Kjellberg, byggherre C J Svensson. 1927-28 radikal ombyggnad. 1939 fasadförändring (Kungsgatan).

Gathus (Kungsgatan), 6 vån + inredd vind. Gatufasad: grå terrasitputs. Tak av kopparplåt och svart skiffer.

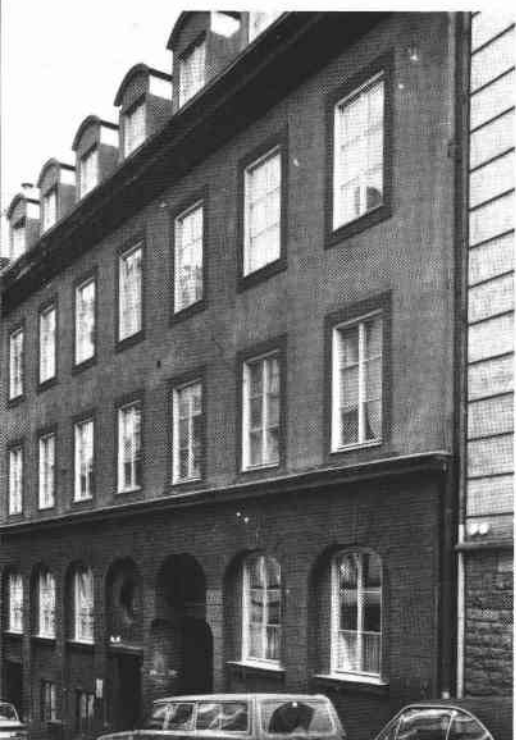
Kåkenhusen 34

Byggnadsår 1924-26, arkitekter C W Olson (planer) och J Norborg (fasad), byggherre Fastighets AB Kåkenhusen, byggmästare Kreuger & Toll.

Gathus (hörnhus), 6 vån + inredd vind. Gatufasad: grå terrasitputs, bv huggen konststen. Gårdsfasad: grå slätputs. Svart skiffertak.

Entréer, trapphus och vilplan: golv och trappor av brun kalksten, helfranska mörkfernissade enkeldörrar av ek, smidda hissgaller.

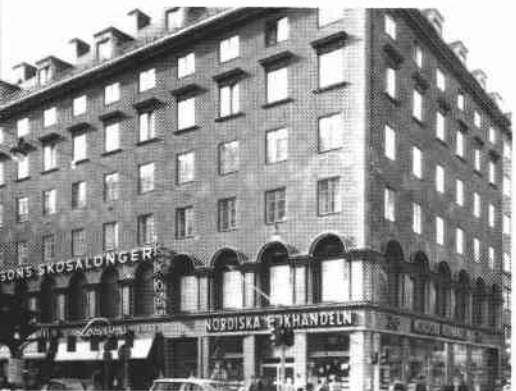
Kåkenhusen 36
Norrlandsgatan 31-33

Byggnadsår 1932-33, arkitekt T E Lindhberg, byggherre och byggmästare I B Persson.

Gathus (hörnhus), 7 vån + inredd vind. Gatufasad: gråvit puts. Gårdsfasad: grå slätputs. Plåttak.

Entré: golv av linoleum, väggar klädda med vit marmor. Trapphus: trappor av kalksten, spröjsade trapphusfönster med svagt färgade råglasrutor, modern hiss.

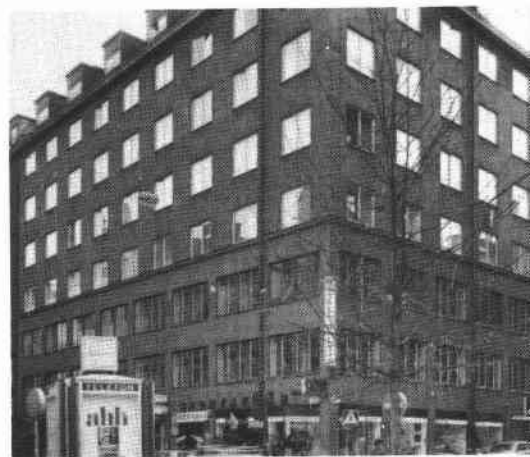
Kåkenhusen 37

Byggnadsår 1938-40, arkitekter Hagstrand och Lindberg (biografen Rigoletto, arkitekt R Engströmer, restaurant Ambassadeur, arkitekt S Frölén), byggherre Fastighets AB Kungshuset, byggmästare AB Byggindustri.

Gathus (hörnhus), 7 (6) vån + takvån. Gatufasad: slipad ljus kalksten.

Entré, trapphus och vilplan: golv, trappor och delvis väggar av vit marmor, släta dörrar, glasade hissdörrar.

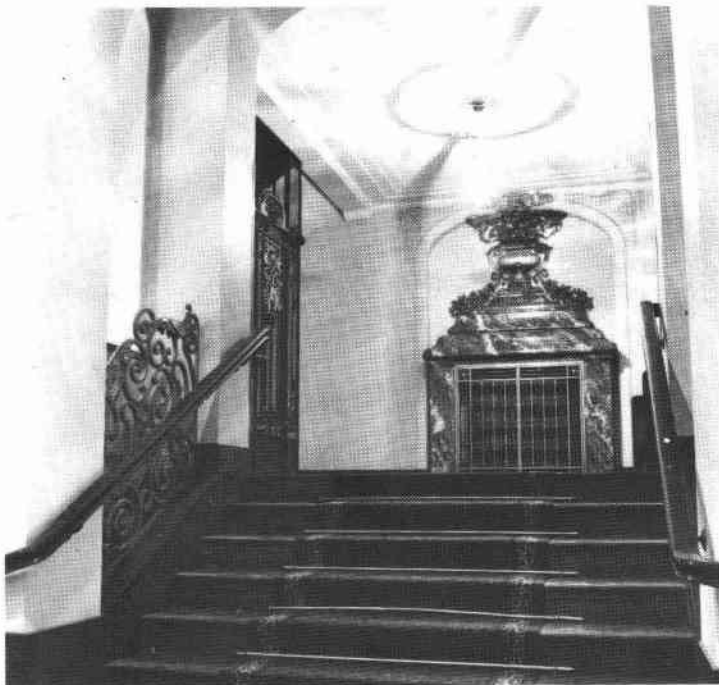
Käpplingeholmen 1, inre entré (5)

Entré (5): golv av röd kalksten (bårder av grön marmor), väggar med blindarkad och släta pilastrar (allt i rödmarmorerad stucco-lustro), tunnvälvt kassetterat tak (gördelbågar och kassetter dekormålade med bladrankor i guld), glasade mellandörrar med överfönster (skulpterad snäcka). Inre entrérum: golv som i entré, trappa av röd kalksten, radiatoromfattning av rödmarmorerad stuck och krön av guldmålade relief-skulptur av stuck i form av urna med rosor, dekorativt utformat järngaller. Trapphus: bruna kalkstenstrappor, ursprunglig hiss i trappspindeln (hissgaller med pressad järnplåtdekor i form av eklöv), blyspröjsade fönster med råglasrutor och målade kartuscher. Vilplan: golv som i entré, helfranska mörka enkeldörrar med guldmålade dekor i fyllningarna, dörröverstycken av stuck, dagerfönster vid tak, profilerat tak, dekorativt utformad hissgrind. Entré, trapphus och vilplan utformade 1912-14.

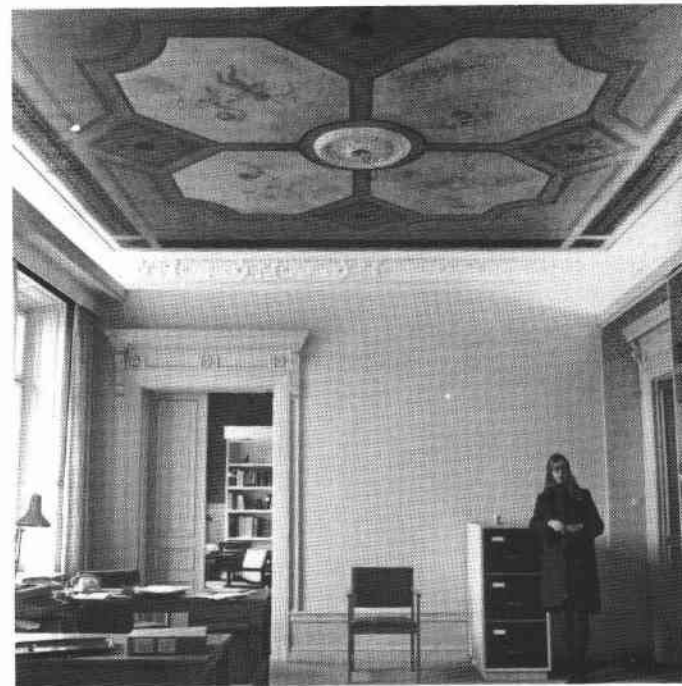
Käpplingeholmen 1, interiör (5 B)

Besökta interiörer i husdelen mot Nybrokajen bevarar ursprunglig inredning från 1887-88 som olika typer av väggpaneler, helfranska pardörrar med stuckdekorerade överstycken, stucktaklister, dekormålade matsalstak (svävande amoriner mot himmelsbakgrund) samt olika typer av reliefornerade kakelugnar.

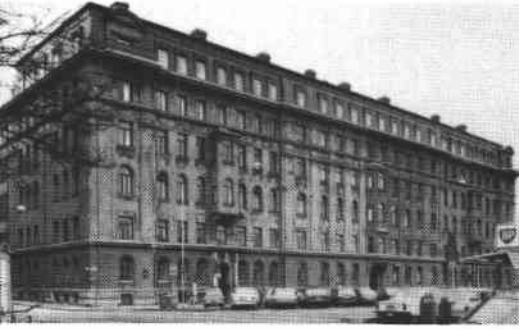
Käpplingeholmen 1

Bostads- och kontorsfastighet (urspr endast bostads-). Byggnadsår (hushälften mot Nybrokajen samt gårdshuset) 1887-88, arkitekter A och Hj Kumlien, byggherre E Hellstrand. 1912-14 ombyggnad, ny fasad (arkitekt Hagström & Ekman). Byggnadsår (hushälften mot Blasieholmsgatan) 1912-14, arkitekt Hagström & Ekman, byggherre E Hellstrands arvingar, byggmästare J Norén. Fastigheten har genomgått ett flertal ombyggnader främst i samband med kontorsinredningar.

Gathus (hörnhus), 6 vån + inredd vindsvån (5 vån + inredd vindsvån). Gårdshus, 5 vån + inredd vindsvån. Gatufasad: gul slätputs. sout vån kalksten. Gårdsfasader: gul slätputs. Grått plåttak.

Entré (5B): svart-vitrutigt marmorgolv, trappa av brun kalksten, grönmarmorerad kvadrat väggpanel därovan rundbågearkad med rödmarmorerade fält och ramar i form av fascesband, svartmarmorerade pilastrar, rundbågepartiet bemålade med heraldiska gripdjur, i svicklarna naturalistiskt målade amoriner med band. Inre entrérum: golv som i entré, helfransk brunmarmorerad bröstpanel, svartgråmålade räfflade pilastrar, rektangulära rödmarmorerade väggfält med stuckramar, konsoltaklist, dekormålade tak i groteskeristil, glasad pardörr till gård med delvis färgat glas, glasade mellandörrar. Trapphus: kalkstenstrappor, ursprunglig hiss i trappspindeln. Vilplan: golv som i entré, helfranska pardörrar med raka dörröverstycken, hissfront i form av port, pilasterindelade väggar, konsoltaklist. Entré, trapphus och vilplan utformade 1887-88.

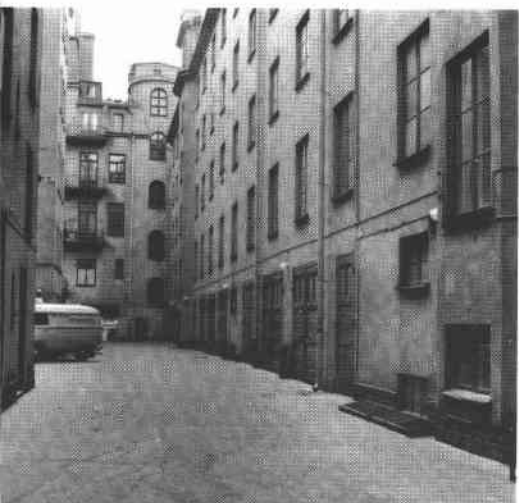
Käpplingeholmen 3

Byggnadsår 1880-81, arkitekt A E Melander, byggherre W A Ekengren. 1923 hiss. 1938-40 centralvärme, ombyggnad för kontor, överbyggnad av gård. 1973-74 ombyggnad och modernisering.

Gathus (hörnhaus), 5 vån + sout vån. Gatufasad: vit slät- och spritputs. Gårdsfasad: vit sprutputs. Svart plåttak.

Entré: golv mönsterlagt av keramiska plattor i stjärndekor, trappa av grå kalksten, grönmålad helfransk väggpanel, väggpilastrar, stuckindelad tak, glasade mellandörrar med sido- och överfönster. Trapphus: gjutjärns-trappor med steg av kalksten och rikt dekorerat gjutjärnsräcke, vid varje trappanfang två gjutjärnslamphållare. Trapplan: golv som i entré, väggar utformade som rundbågearkad och med rik stuckdekor som bl a karyatider. Vilplan: golv som i entré, helfranska pardörrar med raka dörröverstycken, profilerad taklist, hiss.

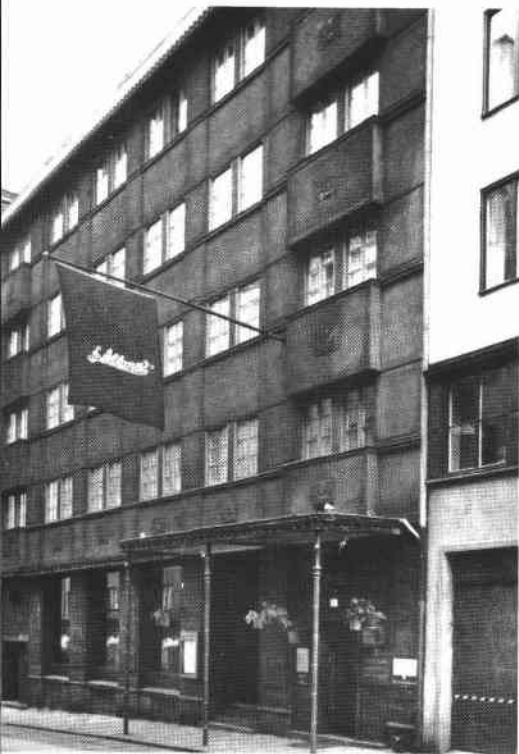
Käpplingeholmen 5
Teatergatan 3

Kontors- och hotellfastighet. Restaurant Atlantic. Byggnadsår 1928-29, arkitekt E Spolén, byggherre A Adlings Byggnadsbyrå. Fastigheten har genomgått ett antal mindre ombyggnader.

Gathus, 5 vån + inredd vind och gårdsflygel, 4 vån + inredd vind. Gatufasad: grön sprutputs, bv grön kopparplåt. Gårdsfasader: ljusgrön slätputs. Grått plåttak.

Entré: trappa och golv av vit och grön marmor. Trapphus: trappor av grön marmor. Vilplan: grön- och grå-svartrutigt marmorgolv, två hissar. Korridorer med lino-leumgolv och enkeldörrar med en helfransk fyllning.
