# Fågelbäret

## Fågelbäret 1

Norr Mälärstrand 54, Fågelbärgården 1  
Bostadsfastighet, inventerad 1982.

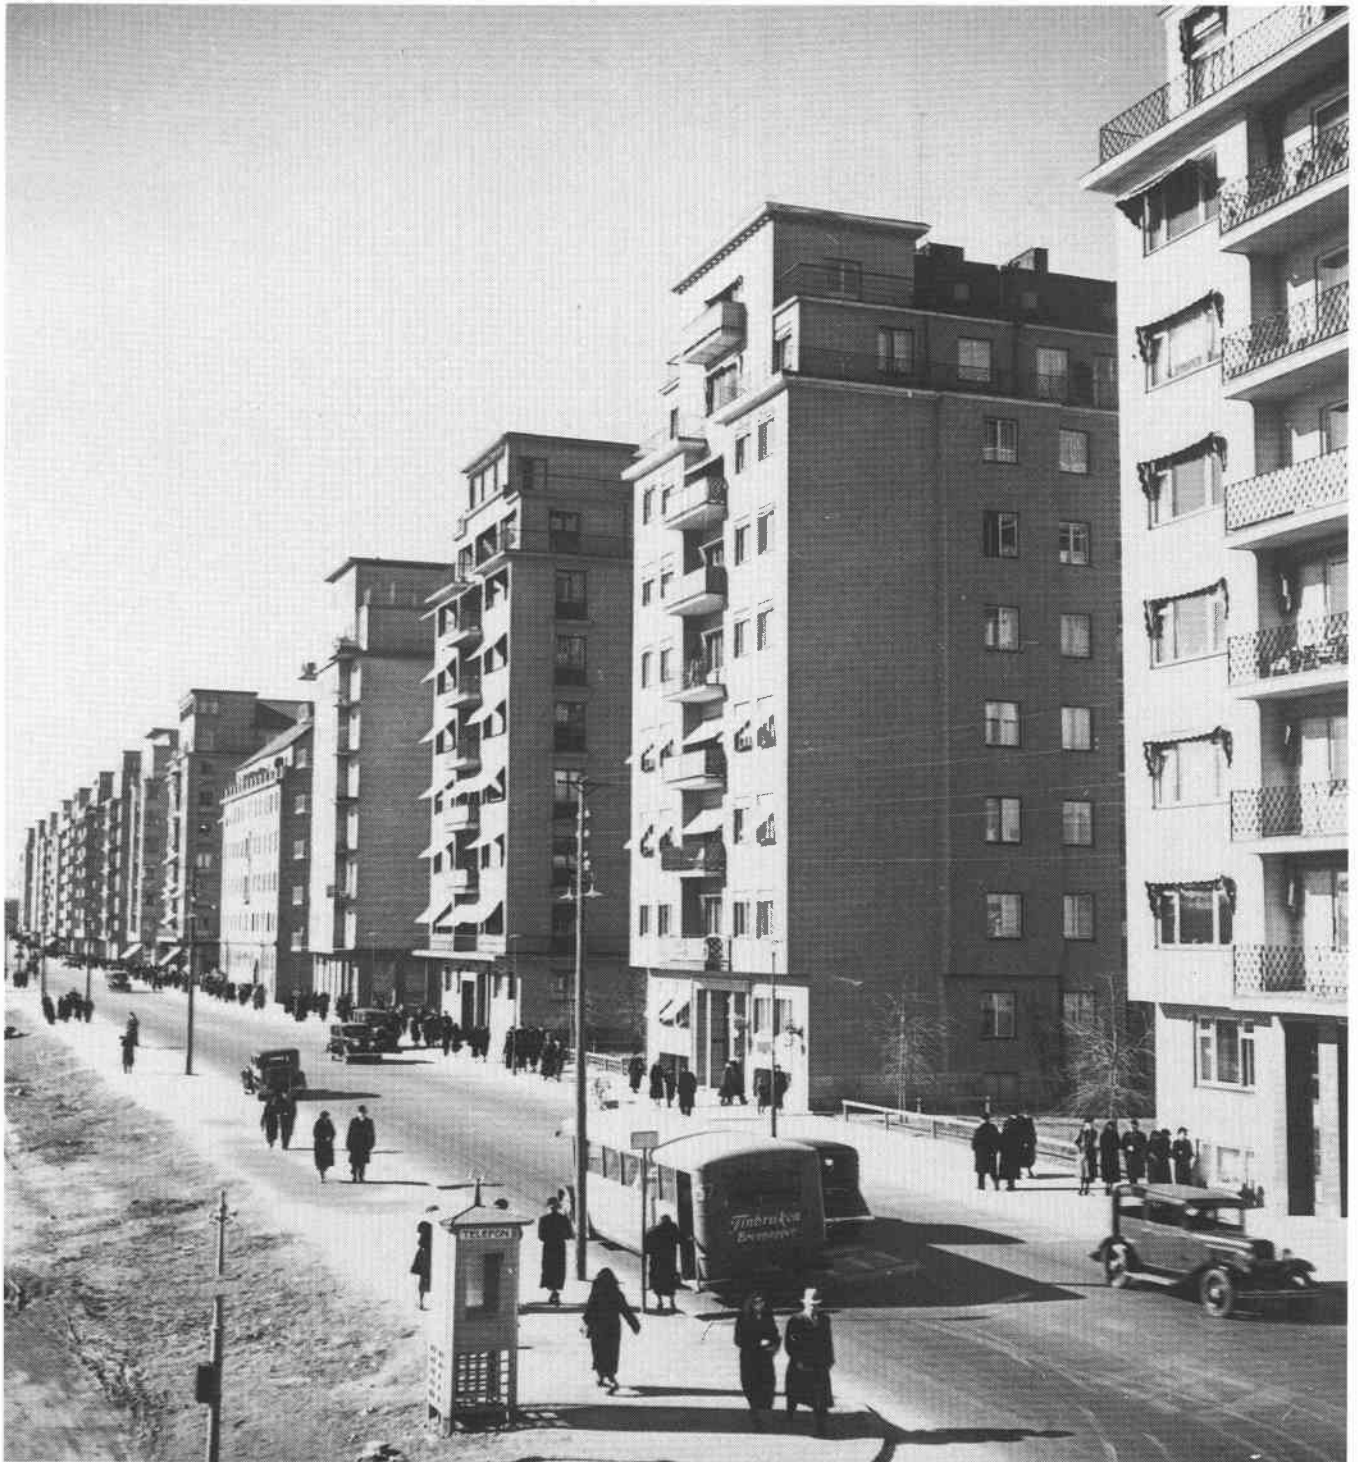
*Norr Mälarstrand. Andra huset från höger är Fågelbäret 1.  
Foto B Norberg 1935.*

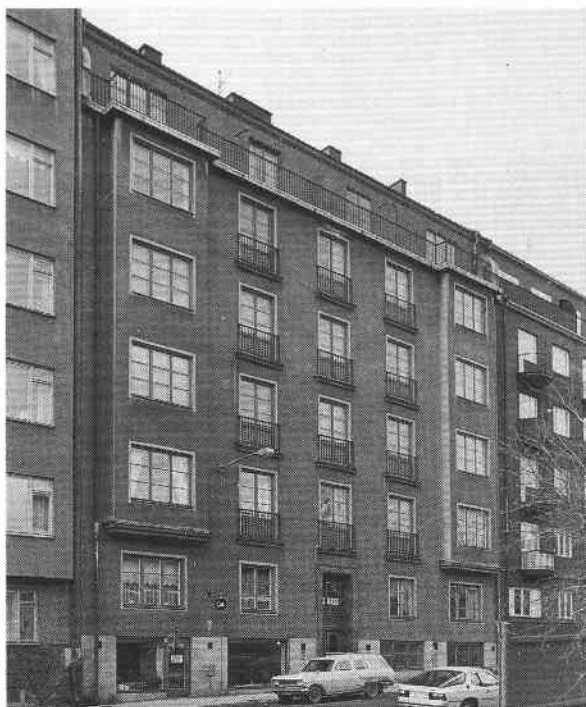
## Fågelbärsträdet 3

**Gathus**, 6 vån + soutvån. **Gatufasad:** granitsockel, därovan gråbrun sprutputs. Fönsteromfattningar i grå puts. Balkonger med smidesräckan. Översta vån indragen med räcke längs hela fasaden. Hög portalomfattning av kalksten. **Gårdsfasad:** gråbrun sprutputs. Svart plåttak.

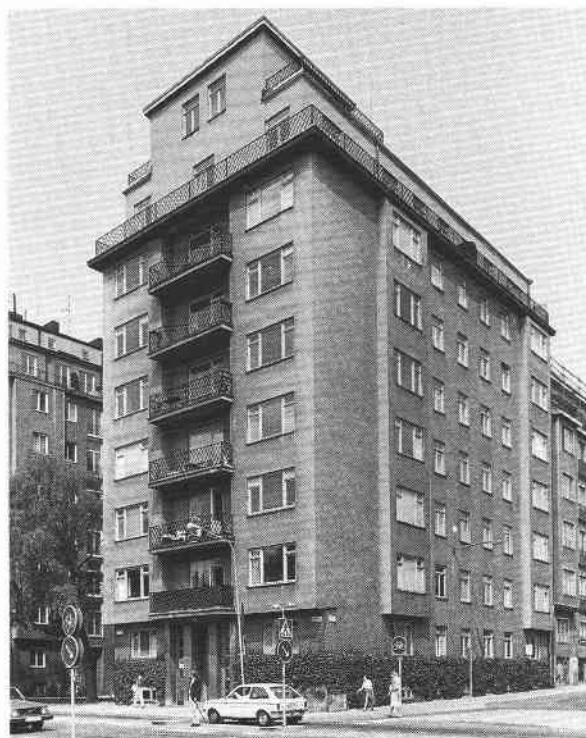
## Fågelbärsträdet 4

**Gathus** (hörnhus), 8-9 vån. **Gatufasad:** sockel och bv mot Norr Mälarstrand av röd kalksten. I övrigt grå terrasit. Balkonger med formgivna smidesräckan. Hög gavel mot söder. **Gårdsfasad:** grå terrasit. Trol tak av kopparplåt.

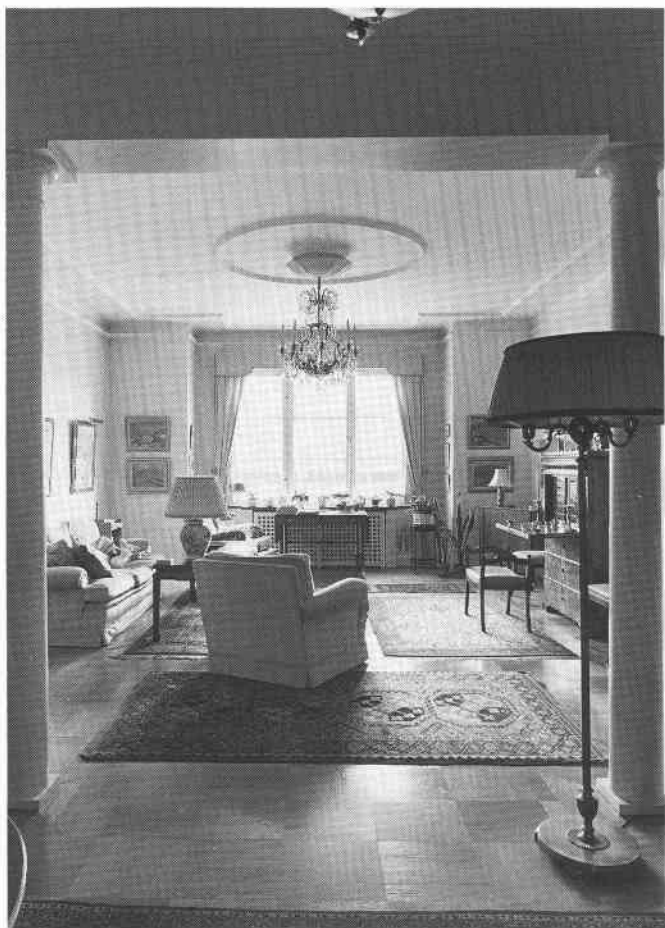
Ovan: Fågelbärsträdet 3, lägenhetsinteriör.

**Besökt lägenhet** bevarar plan, snickerier, taklister och mittrosetter. Kolonner mellan hall och sal. Öppen spis av grå glaserad keramik.

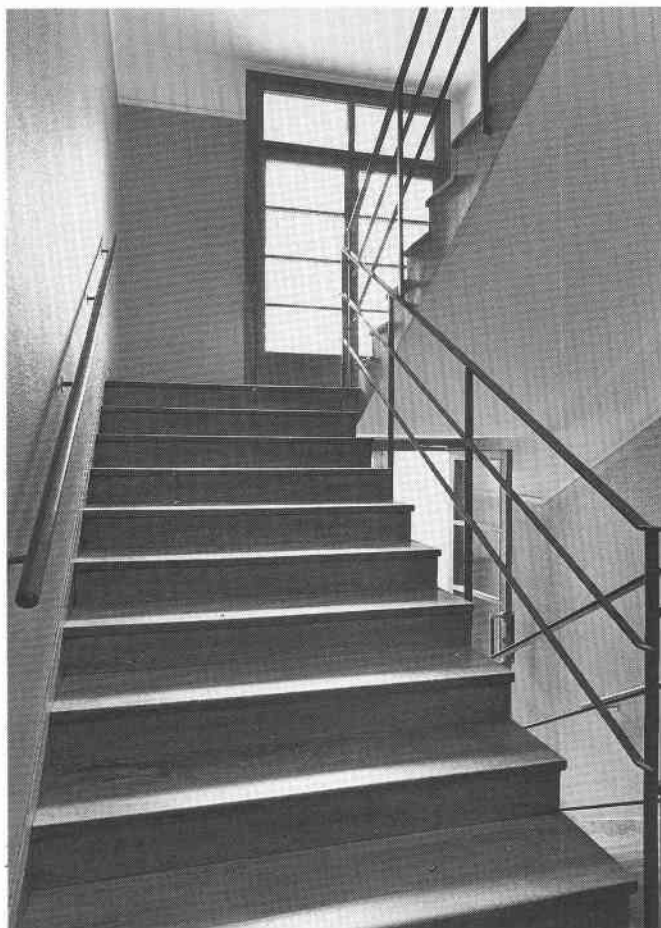
Nedan: Fågelbärsträdet 4, entré.

**Entré** (52): urspr spröjsad port. Golv, trappa, hög bröstning och pilastrar av grön marmor. Väggfält målade i rött. Förgylld taklist. Grönt tak med målad rosett. Trapphus med grönmarmorerade väggar, röd bård. Brunbetsade dörrar med en fyllning.

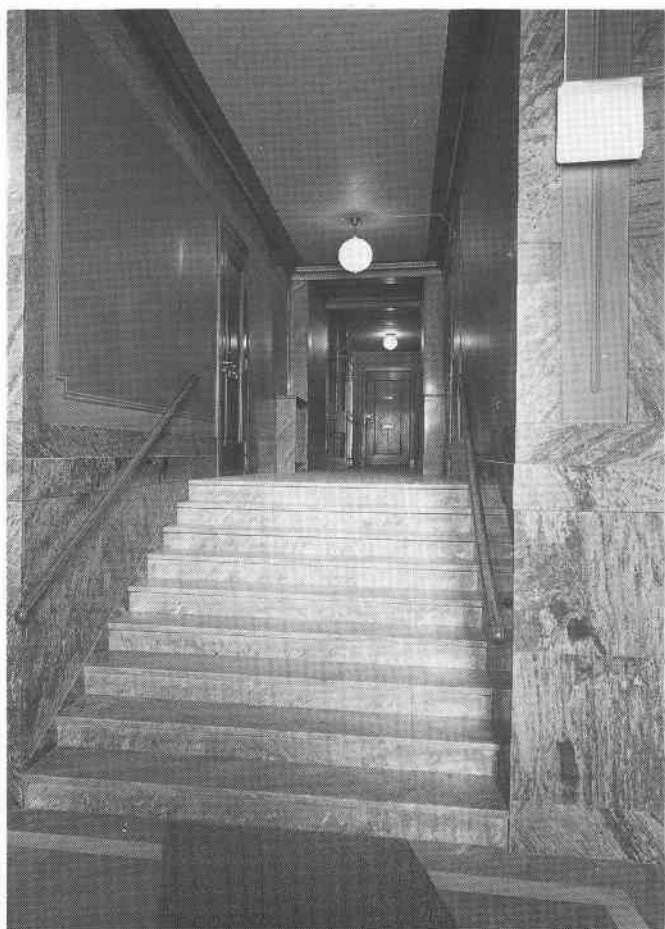
Ovan: Fågelbärsträdet 8, trapphus.

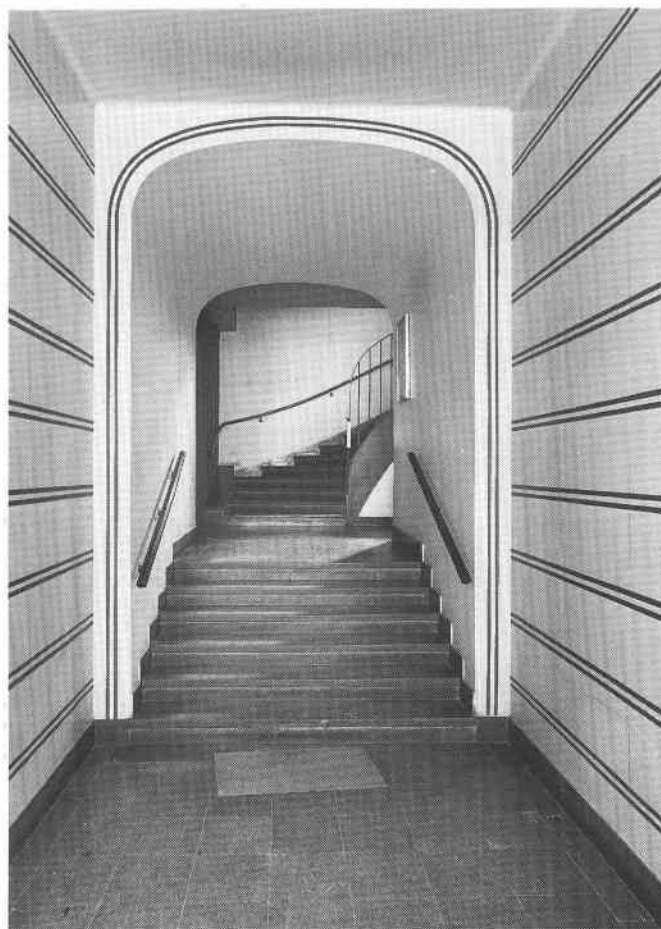
Nedan: Fågelbärsträdet 10, entré.

**Entré** (1): glasad port. Golv och trappa av kalksten. Väggar och  
tak gulmålade, väggarna med bruna horisontala ränder. Trapp-  
hus med fyllningsdörrar.

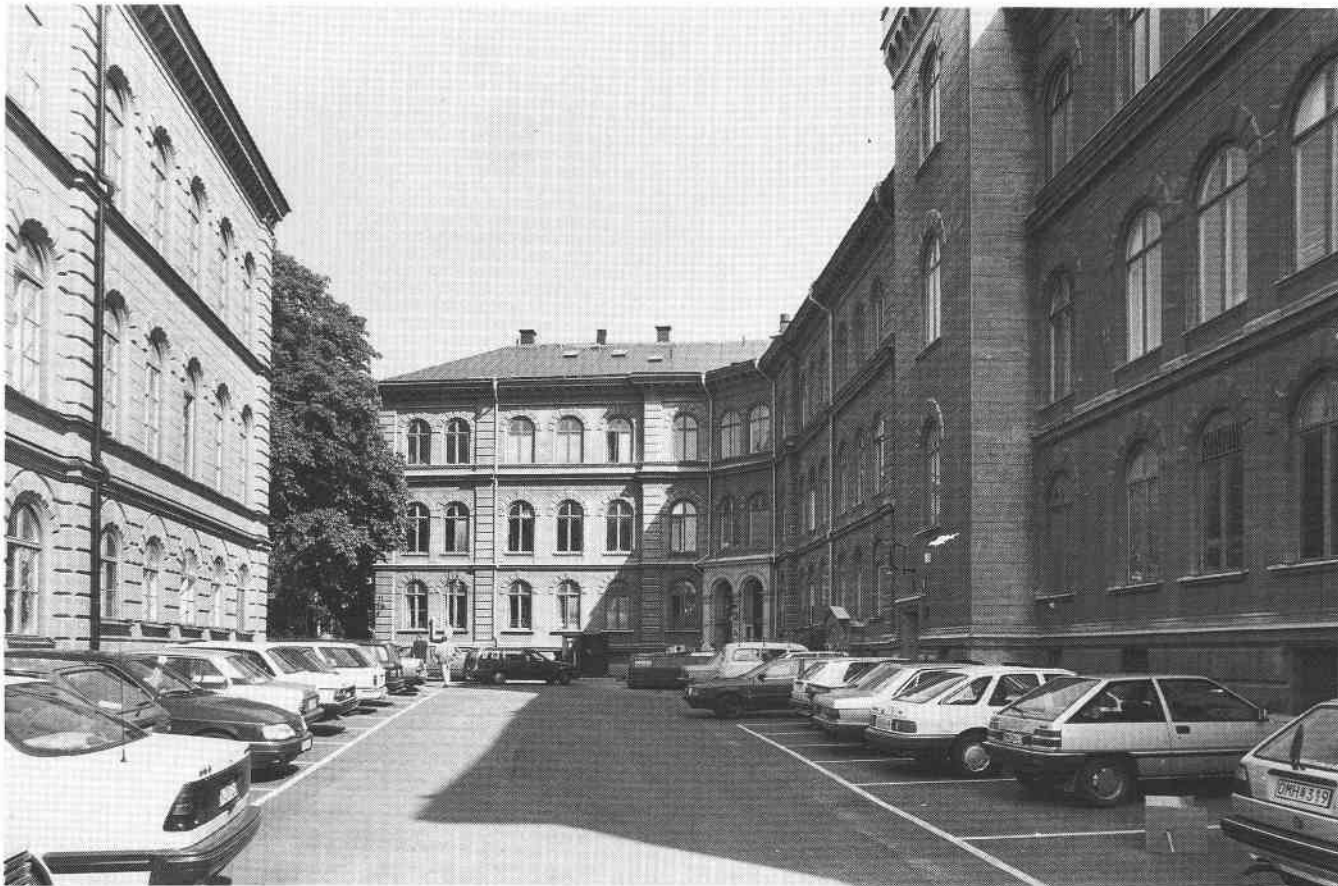
Nedan: *Glasbruket 3, hus II tv och hus I th.*

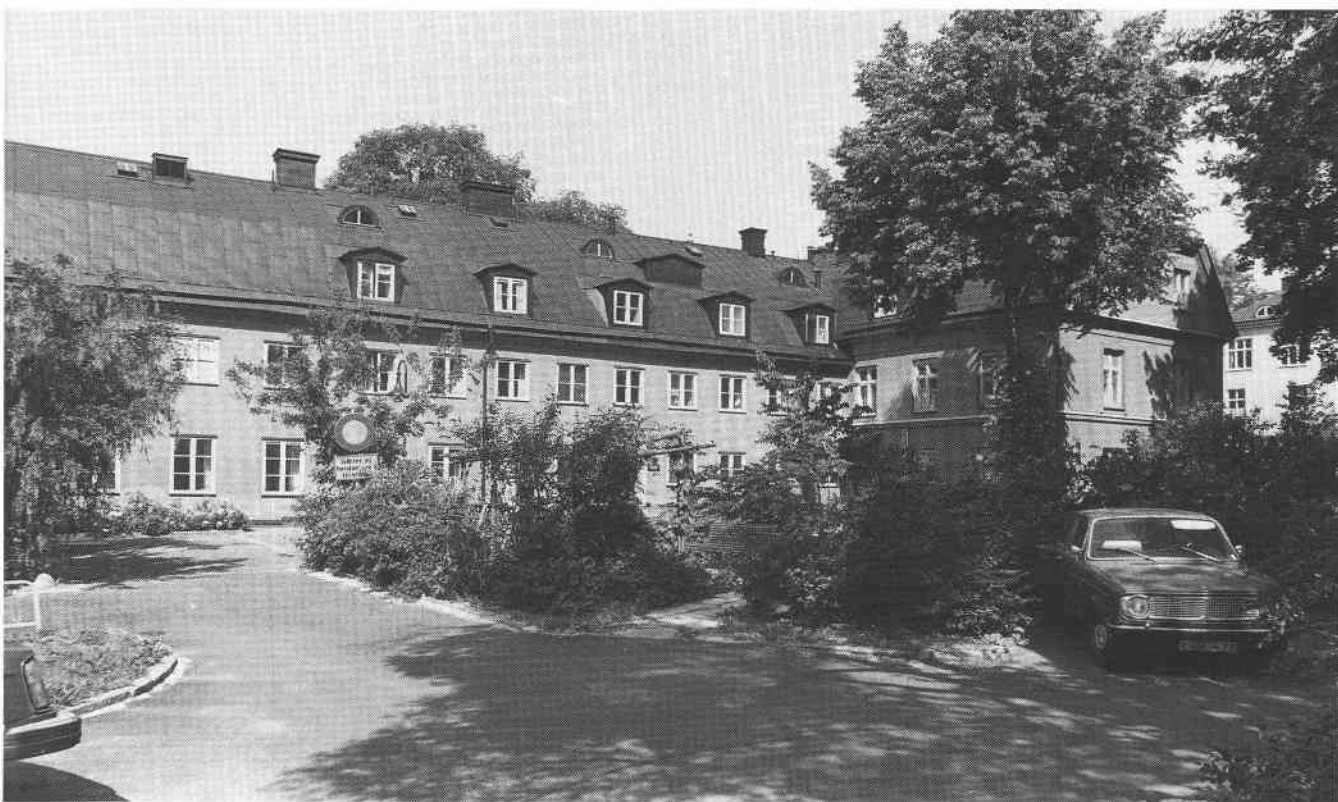
Nederst: *Glasbruket 5, hus I.*

**Gathus** (hus I, hörnhus), 2 vån + vindsvån. **Gatufasad:** rödgul slätputs. Mellersta porten skulpterad (från 1700-talets senare hälft). Takkupor. **Gårdsfasad:** rödgul slätputs. Svart plåttak.

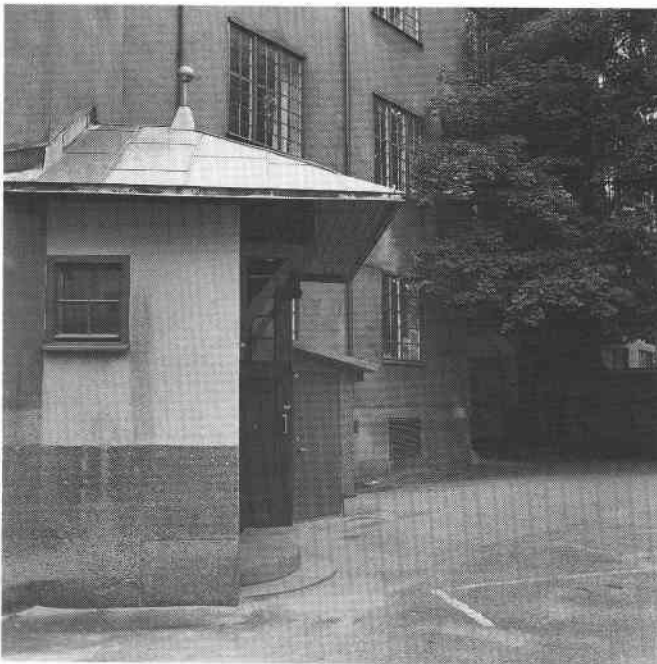
Tv: Jordgubben 9, gård. Nedan tv: Jordgubben 19, entré.  
Nedan th: Jordgubben 18, port.

**Gård:** asfalt. Gårdsportal med koppartak på konsoler av trä.

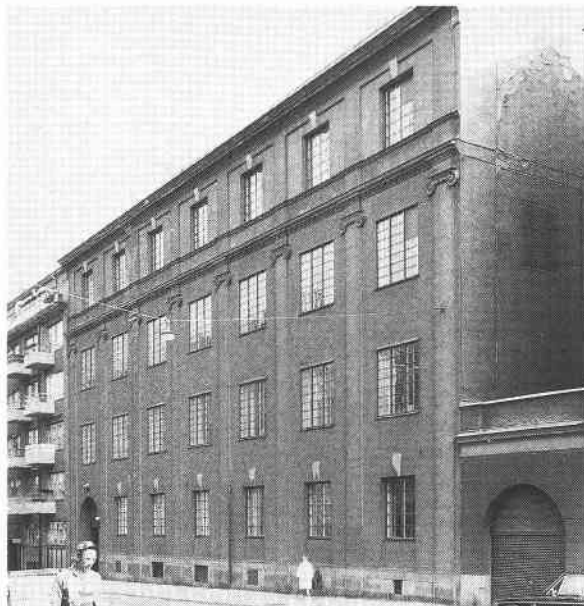
## Jordgubben 9

Polhemsgatan 34  
Industrifastighet, inventerad 1974.

Byggnadsår 1926, arkitekt A Johansson, byggherre Telestyrelsen, byggmästare Carlsen & Johansson. 1938 påbyggnad med 1 vån. 1945 om- och påbyggnad med takvån.

**Gathus**, 4 vån + takvån. **Gatufasad:** granitsockel, därovan rödbrun terrasitputs, grå pilastrar. Slutstenar på bv i huggen sten. Småspröjsad körport. **Gårdsfasad:** röd slätputs. Plåttak.

**Byggnaden uppfördes** som telegrafhus.

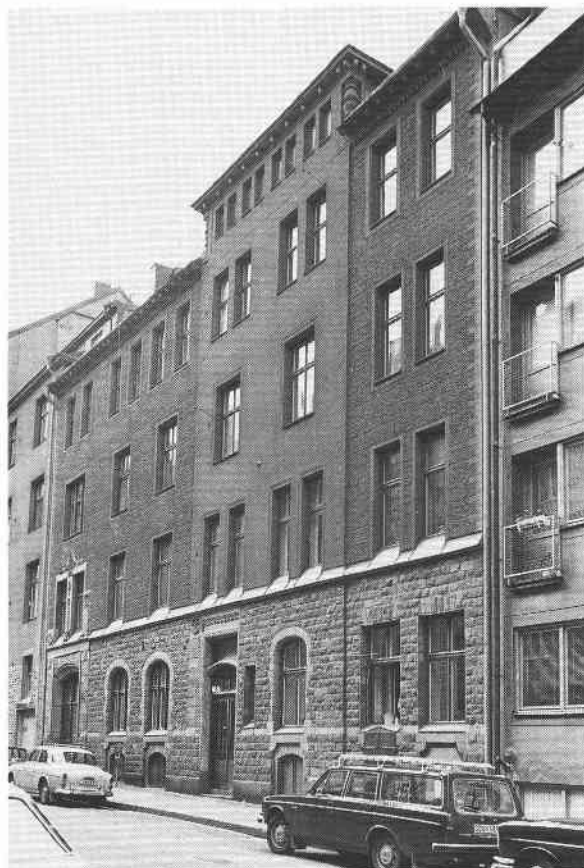
## Jordgubben 15

Celsiusgatan 3  
Bostadsfastighet, inventerad 1974.

Byggnadsår 1898-99, arkitekt H Törnqvist, byggherre J A Johansson, byggmästare Lindståhl & Törnqvist. 1934 bad i gathuset. 1942 planförändring. 1947 bad i gårdshuset.

**Gathus**, 4 vån + soutvån + vindsvån. **Gatufasad:** bv av råhuggen sandsten, därovan brun sprutputs (över urspr kvaderritsad spritputs och slätputs). Lister och reliefdekor i kalksten. Hörnkedjor i puts. **Gårdsfasad:** ockra slätputs. Rött plåttak.

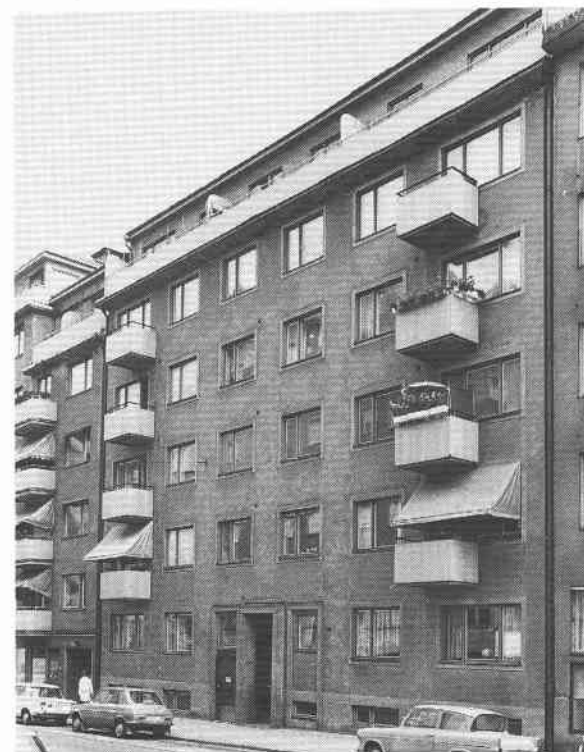
## Jordgubben 18

**Gathus**, 5 vån + takvån. **Gatufasad:** sockel av granit, därovan gulgrön slåtputs. Balkonger med plåträcken. Takvån med balkong längs hela fasaden. Fönsteromfattningar. Portalomfattning av granit. **Gårdsfasad:** ockra slåtputs.

**Entré:** golv och trappa av grågrön marmor, gabondörrar.
