# Klamparen

## Klamparen 7

# Kronoberg

# Körsbärsträdet

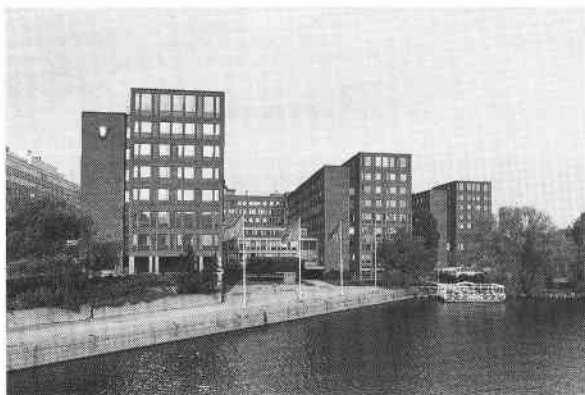
**Gathus**, 5-6 vån. **Gatufasad**: rött tegel. Fönsterbröstningar av plåt. Plåttak.

**Entré**: naturstengolv, väggpartier av polerad granit. Pelare av betong. Glasad vägg.

**Gård**: öppen mot Fleminggatan, gräs, naturstensplattor och plantering.

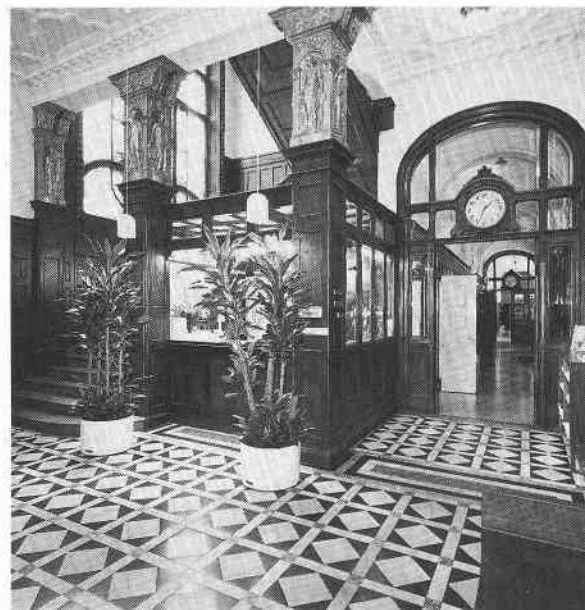
## Klamparen 8

**Gathus** (hörnhaus), 5 vån + soutvån. **Gatufasad**: sockel, soutvån, bv och lister av grov- resp slåthuggen natursten. I övrigt rött tegel. Balkonger med räcken av skulpterad natursten resp dekorativt smidesjärn. Hörnet markerat på översta vån med urtavla och tornhuv av plåt. Körport med smidesgrind, välvt tak med dekormålning. Portalomfattning med reliefdekor. **Gårdsfasad** (mot Separatorgränd): rött tegel, balkonger med dekorativa smidesräcken. Plåttak.

**Entré** (8): port med fyllningar och överfönster. Trappa och golv av grå marmor. Fristående trappräcken av mässing. Fältindelade väggar i svart, grå och rosa marmor, pilastrar i svart marmor. Taket välvt med stuckdekor. Delvis glasat mellandörrsparti med kannelerade pilastrar. Hall med mönsterlagt marmorgolv. Väggar med hög fyllningspanel. Glasad receptionscur med panelklädda pelare, övre delen skulpterad med förgyllda figurer. Fältindelad tak med stucklister. Delvis glasat mellandörrsparti mot korridor med urtavla i överfönstret omgiven av skulpterade rosor. Trapphus med trätrappa, ena väggen glasad med blyinfattade, delvis färgade glas med blommotiv.

**Gård** (Separatorgränd): betongplattor och gatsten, planteringar och träd.

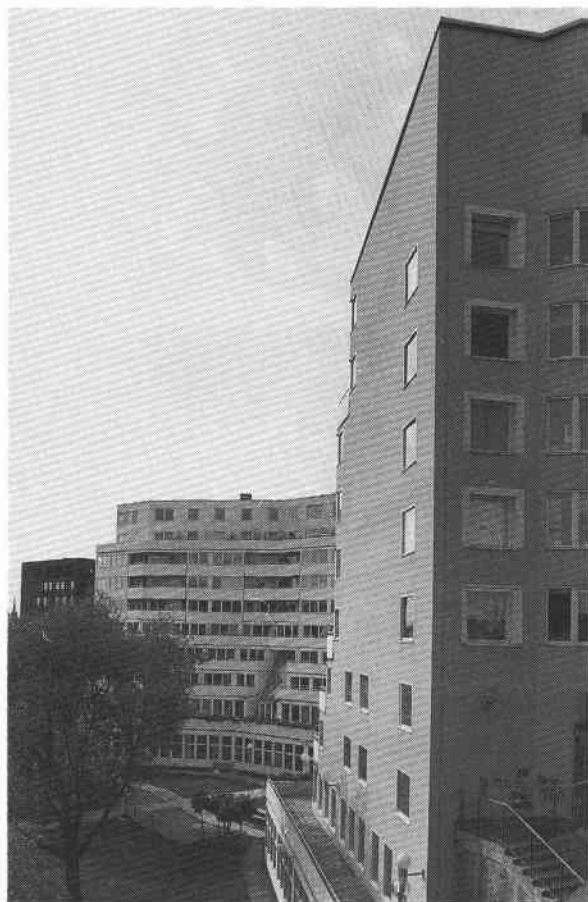
## Klamparen 9

**Gathus**, 10 vån. **Gatufasad**: vit sprutputs. Burspråk. **Gårdsfasad**: terrasser och balkonger med vita fronter.

**Entré** (40): glasad port. Golv av svart/vit marmor. Väggar av glaserade keramikplattor i ljusst grått och blått. En vägg med rundade plattor målade likt björkstammar (P Ljungberg -88). Inre entré med linoleumgolv, väggar av rött tegel. Trapphus med spiraltrappa av konststen, svampmålade väggar dekormålade med fåglar.

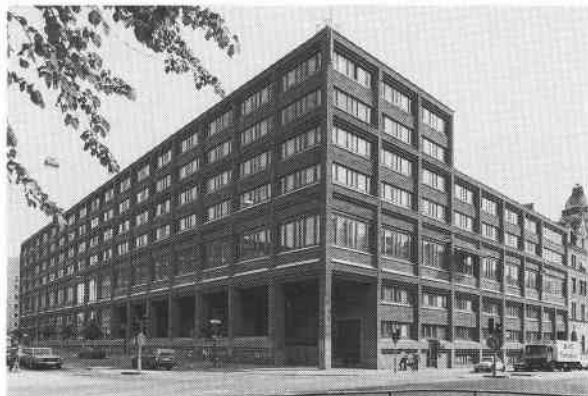
## Klamparen 10

**Gathus**, 2-7 vån. **Gatufasad**: sockel av granitplattor, i övrigt rött tegel. Fönsterband med plåtomfattningar mot Lennmans Trappgränd, i övrigt något indragna fält kring fönstren. **Gårdsfasad** (mot Separatorgränd): rött tegel.

**Entré** (14): kopparportar. Polerat kalkstensgolv, vita väggar. Fristående spiraltrappa med metallräcke, handledare av mäsing. Rummet sträcker sig genom tre vån med balkonger utmed väggarna, glasade dörrar till korridorer. Vägghasta träbänkar på bv.

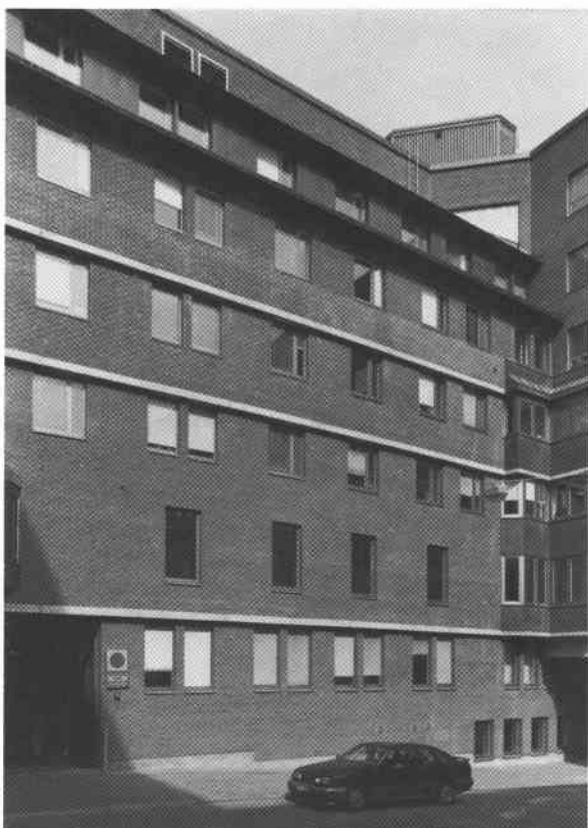
## Klamparen 11

**Gathus**, 6-9 vån. **Gatufasad**: rött tegel.

**Entré** (43): glasad port. Golv av gråvit marmor. Vita resp grå väggar.

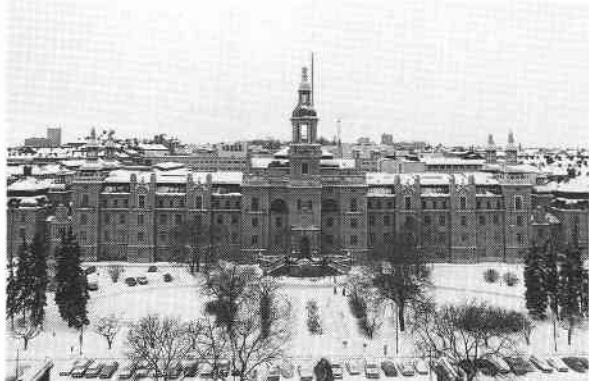
## Kronoberg 18

**Gathus** (hus I), 3-4 vån. **Gatufasad:** gul slätputs. Två risaliter med gavlar och små torn på var sida om det framskjutande mittpartiet krönt av ett torn. Utanför de tornhuvförsedda hörnrisaliterna ligger 3 våniga flyglar med säteritak. Våningslister, fönsteromfattningar och skulpterade gavelkrön av sandsten, liksom portalen med rusticering, kolonner och S:t Erik i relief. **Gårdsfasad:** gul slätputs. Svart plåttak med koppardetaljer.

**Entré:** brunlaserad träport. Yttre entré med brun/grårutigt marmorgolv. Hög väggpanel, väggfasta bänkar och fönsteromfattningar av kalksten. Glasat mellandörrparti. Inre entré i två plan, övre vån omges av stenbalustrad och kolonner. Bv har marmorgolv i grått/brunt och glasbetong. I varje hörn av hallens mittparti finns skulpterade springbrunnar i väggen. Dörrarna i övre vån har skulpterade stenomfattningar. Trapphus med marmortrappor i grått/brunt, svarvade stenräcken. Vita väggar, rikt skulpterade hörnpelare i granit och sandsten.

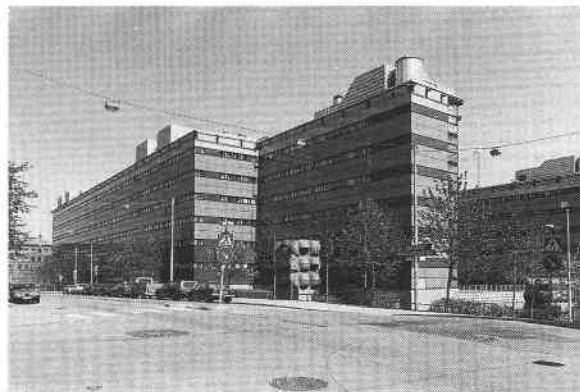
**Gathus** (hus IV), 7 vån. **Gatufasad:** sockel av betong, därovan härdat fasadglas i rosa/brunt. Fönsterband. Ljusgrått plåttak.

*Kronoberg 18, hus IV. Fasad mot Kungsholmsgatan.*

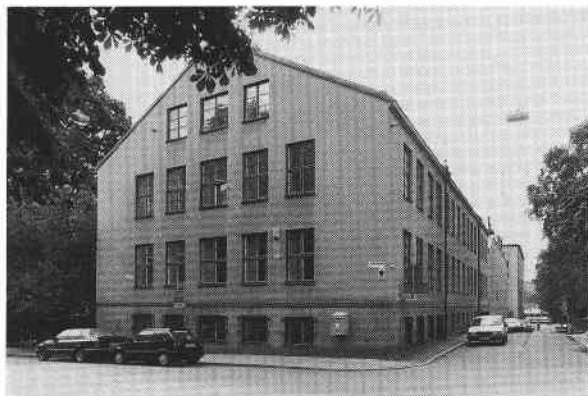
## Kungliga Myntet 2

**Gathus** (hörnhus), 3 vån. **Gatufasad:** sockel av granit, därovan gul puts. Plåttak.

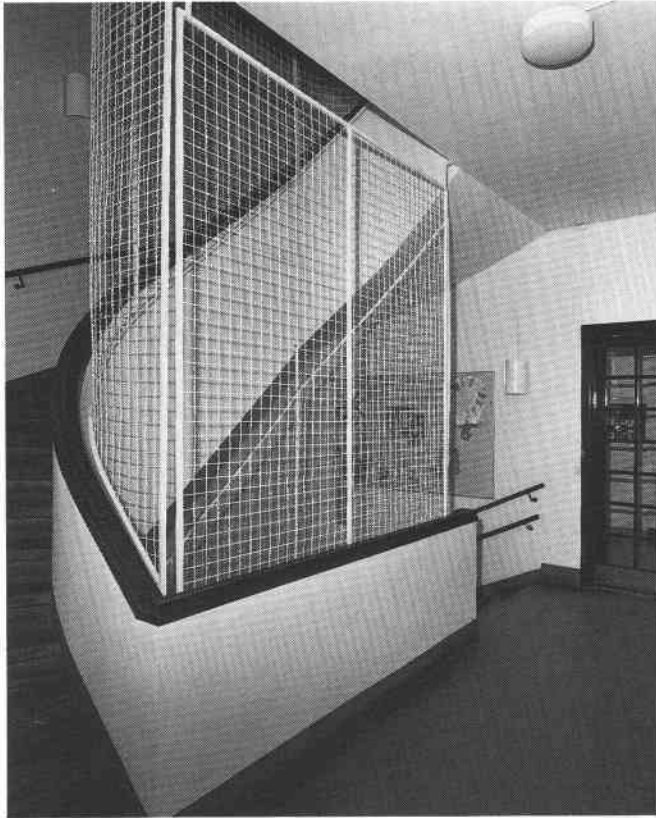
Ovan: Kungliga Myntet 2, trapphus.

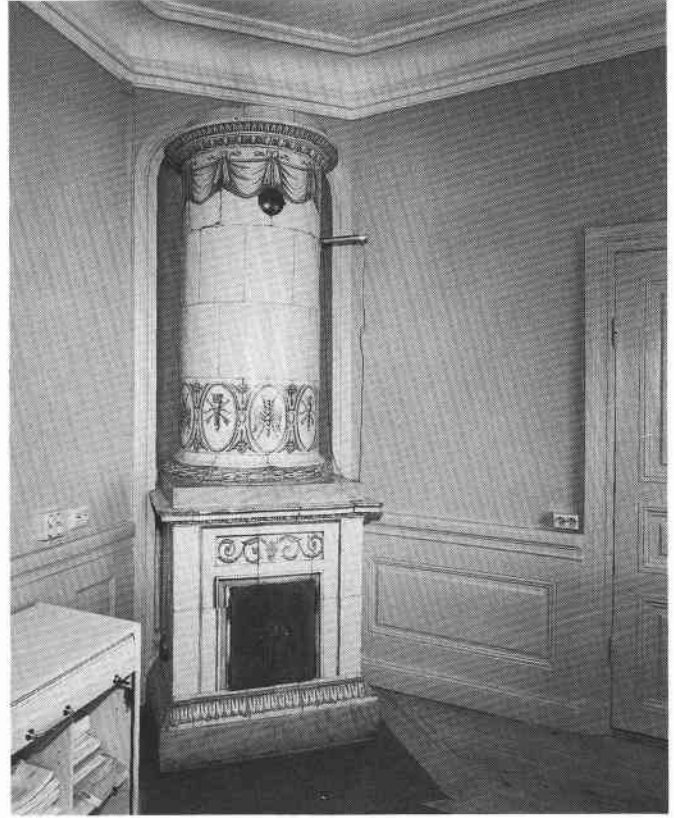
Ovan th: Kungliga Myntet 1, hus V, interiör med kakelugn.

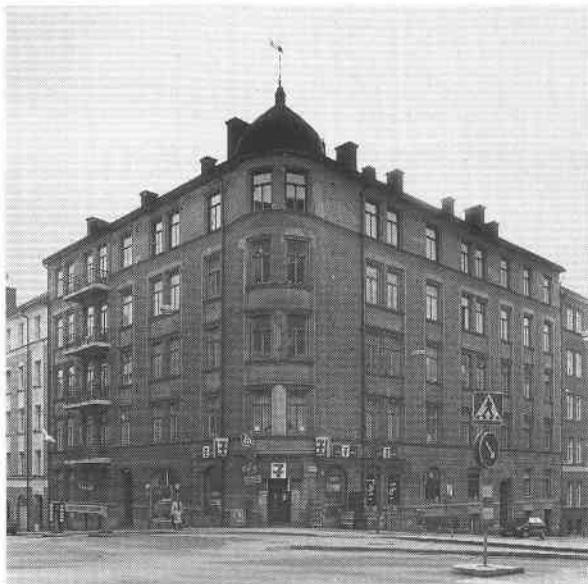
## Körsbärsträdet 10

**Gård:** cementerad, muromgiven, underbyggd med lanternin. Fasaden har slätputsats i mörkrosa, 1:a vån och fält kring vissa fönster i spritputs. Fönsteromfattningar och våningslister i grå slätputs.

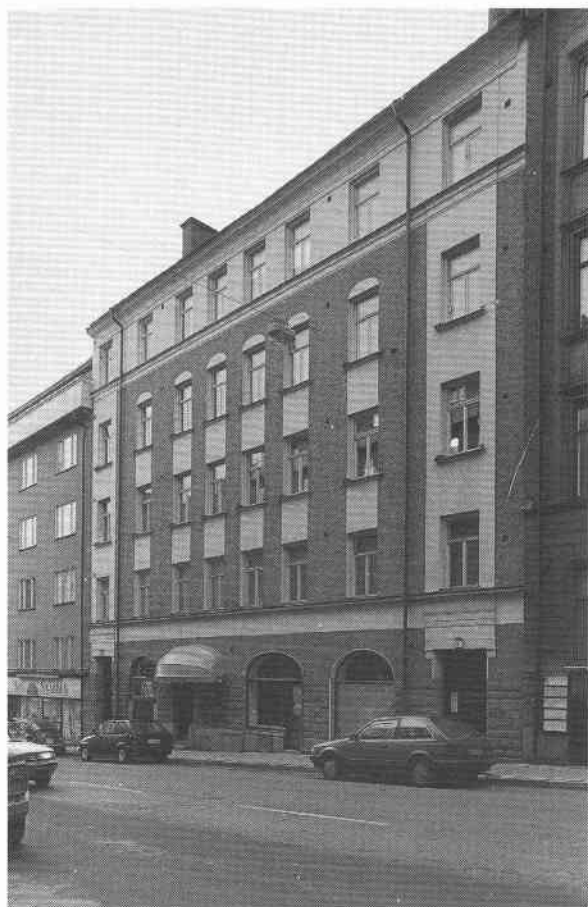
**Gathus** (hörnhaus), 5 vån + soutvån. **Gatufasad:** granitsockel, bv sprutputsad i grått, därovan gulbrun spritputs. Översta vån och fält kring fönstren slätputsade. Bv bandritsad. Tornformat hörn. Balkonger med dekorativa smidesräcken. **Gårdsfasad:** vit slätputs. Svart plåttak.

**Entré** (22): delvis glasad port. Röd/vitrutigt kalkstengolv, gula väggar, grönt tak med stucklister. Gabondörrar, kalkstengstrappa.

**Entré** (59): urspr ekport. Vitt marmorgolv med svart fris. Marmortrappa med fristående mässingsräcke. Kälrat tak med stucklister. Glasade mellandörrar. Trapphus med grå väggar, fönster med blyspröjsade glas. Gabondörrar.

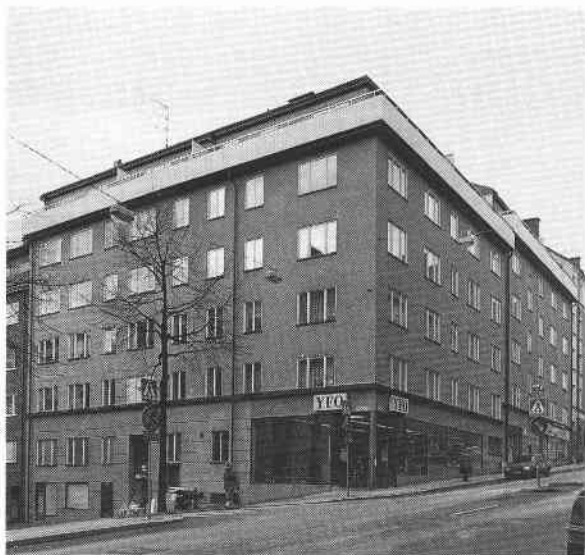
## Körsbärsträdet 27

**Gathus** (hörnhus), 6 vån. **Gatufasad:** grågrön slätputs. Bv bandritsad. Översta vån indragen med balkong längs hela fasaden. **Gårdsfasad:** gul slätputs. Svart plåttak.

**Entré** (15): glasad port. Grönt marmorgolv, rödmålade väggar med landskapsmålningar från Kungsholmen. Trapphus med grön marmortrappa, enkeldörrar med påspikade lister.

Sedan inventeringen gjordes har fasaden slätputsats i gult. Entréernas landskapsmålningar är övermålade.

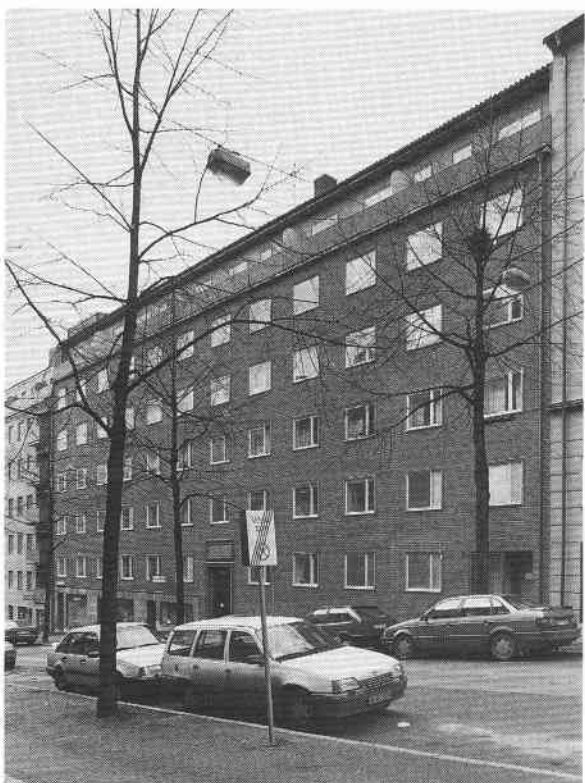
## Körsbärsträdet 28

**Gathus**, 6 vån + soutvån. **Gatufasad:** soutvån delvis klädd med grå skifferplattor, därovan rött fasadtegel. Översta vån putsad i mörkrosa slätputs och indragen med långsgående balkong med plåträcke. **Gårdsfasad:** rött fasadtegel. Svart plåttak.

**Entré:** sekundär port. Grått kalkstensgolv, vävklädda väggar i gult. Trapphus med kalkstenstrappa, överklädda dörrar.

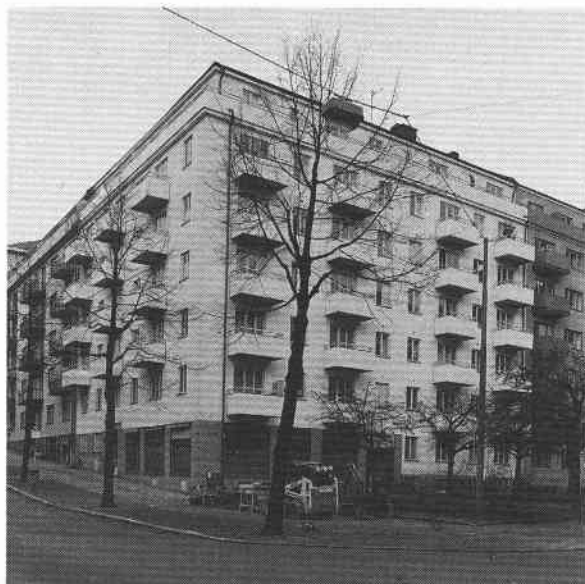
## Körsbärsträdet 31

**Gård:** stenparti, små träd.

Fasaden har sedan inventeringen fått gråbeige slätputs.

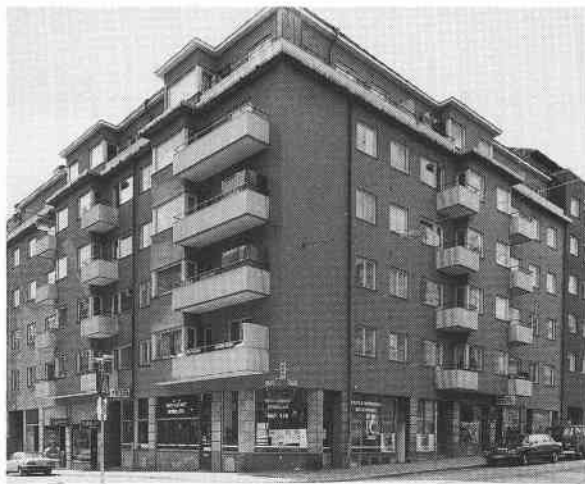
## Morellträdet 4

**Gathus** (hörnhus), 6 vån. **Gatufasad:** bv av naturstensplattor, därovan ljusbrun terrasitputs. Burspråk, balkonger med plåträcken. Översta vån indragen med räcke längs hela fasaden. **Gårdsfasad:** gul sprutputs. Svart plåttak.

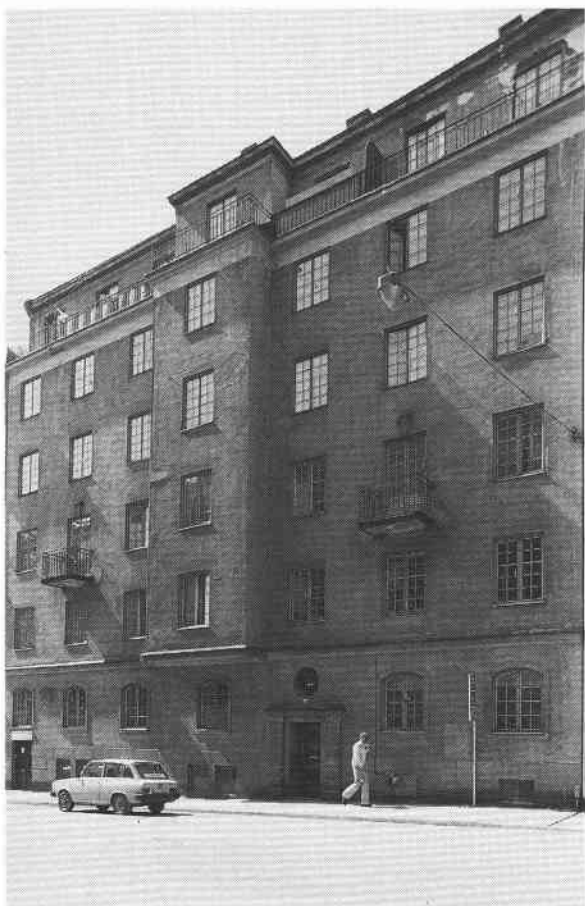
## Morellträdet 5

**Gathus**, 6 vån. **Gatufasad:** granitsockel, därovan grå slätputs. Burspråk, balkonger med smidesräcken, utmed hela fasaden på den översta indragna vån. Portalomfattning av råhuggen granit. **Gårdsfasad:** grå slätputs. Svart plåttak.

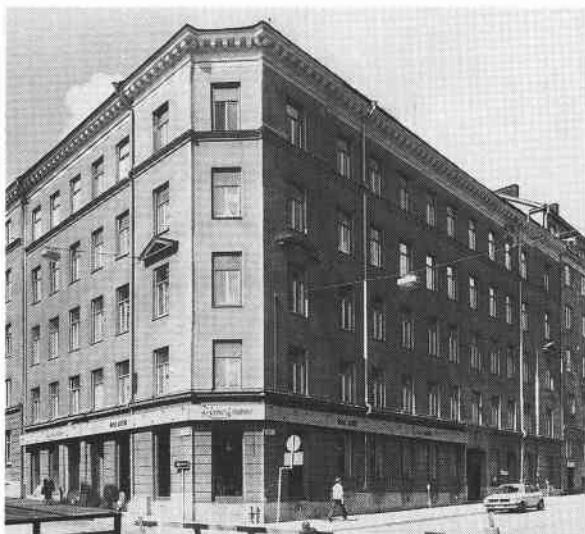
## Morellträdet 8

**Gathus** (hörnhus), 5 vån + soutvån. **Gatufasad:** bv av grå slätputs, därovan rött tegel. Bv rusticerad. Fönsteromfattningar och vånlister i ljusgrå slät- resp spritputs. Fasat hörn, frontoner med trappstegsformade krön. Portal (52) med kolonetter. **Gårdsfasad:** gul slätputs. Svart plåttak.

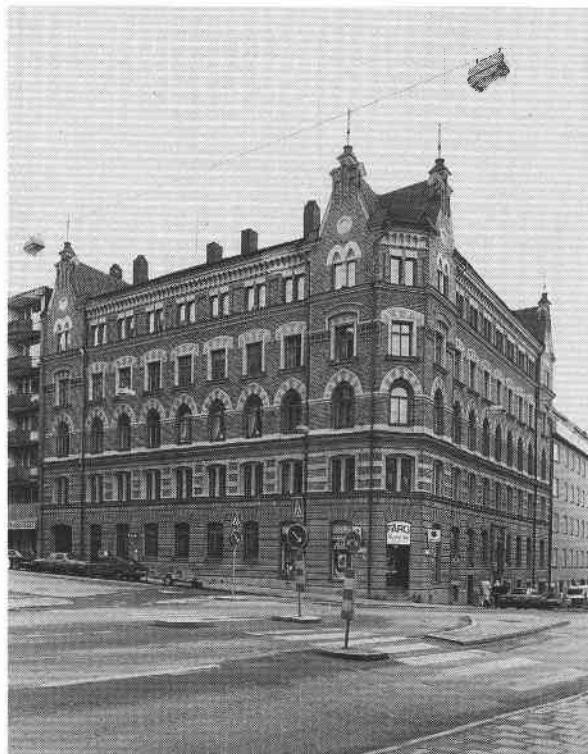
## Morellträdet 12

**Gathus** (hus I), 5 vån. **Gatufasad:** bv grå bandritsad slätputs, 2:a vån gul rusticerad slätputs, därovan gul terrasit. Pilastrar, kraftiga vånlister. **Gårdsfasad:** gul spritputs. Svart plåttak.

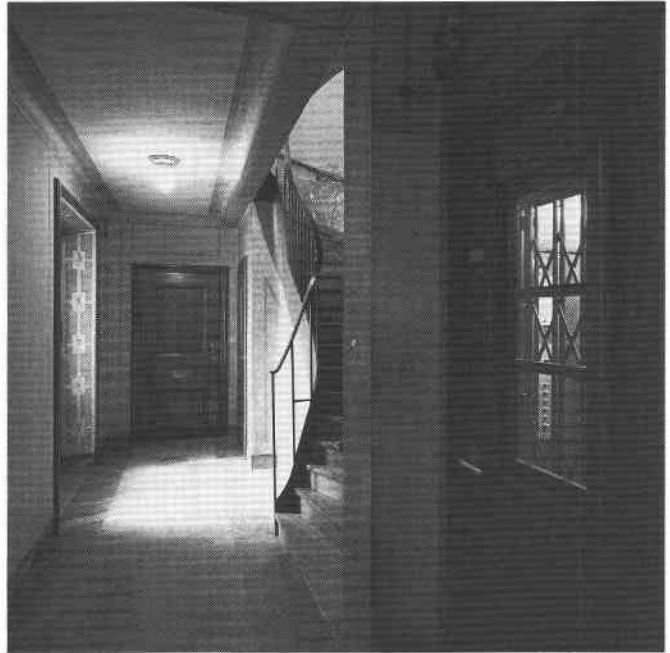
**Entré:** urspr kryssspröjsad port. Golv, trappa och bröstning av grön marmor. Vita väggar. Förgylld taklist, taket flammigt blått. Glasade mellandörrar. Trapphus med grågröna väggar, dekor-målningar i fönstersmygar, fyllningsdörrar.

Tv: Morellträdet 26, fasaddetalj.  
Ovan: Morellträdet 5, trapphus.  
Nedan: Kvarteret Morellträdet's gård.
