**Bilaga 1**

**BESKRIVNING AV OMRÅDET MED HJÄLP AV BILDER**

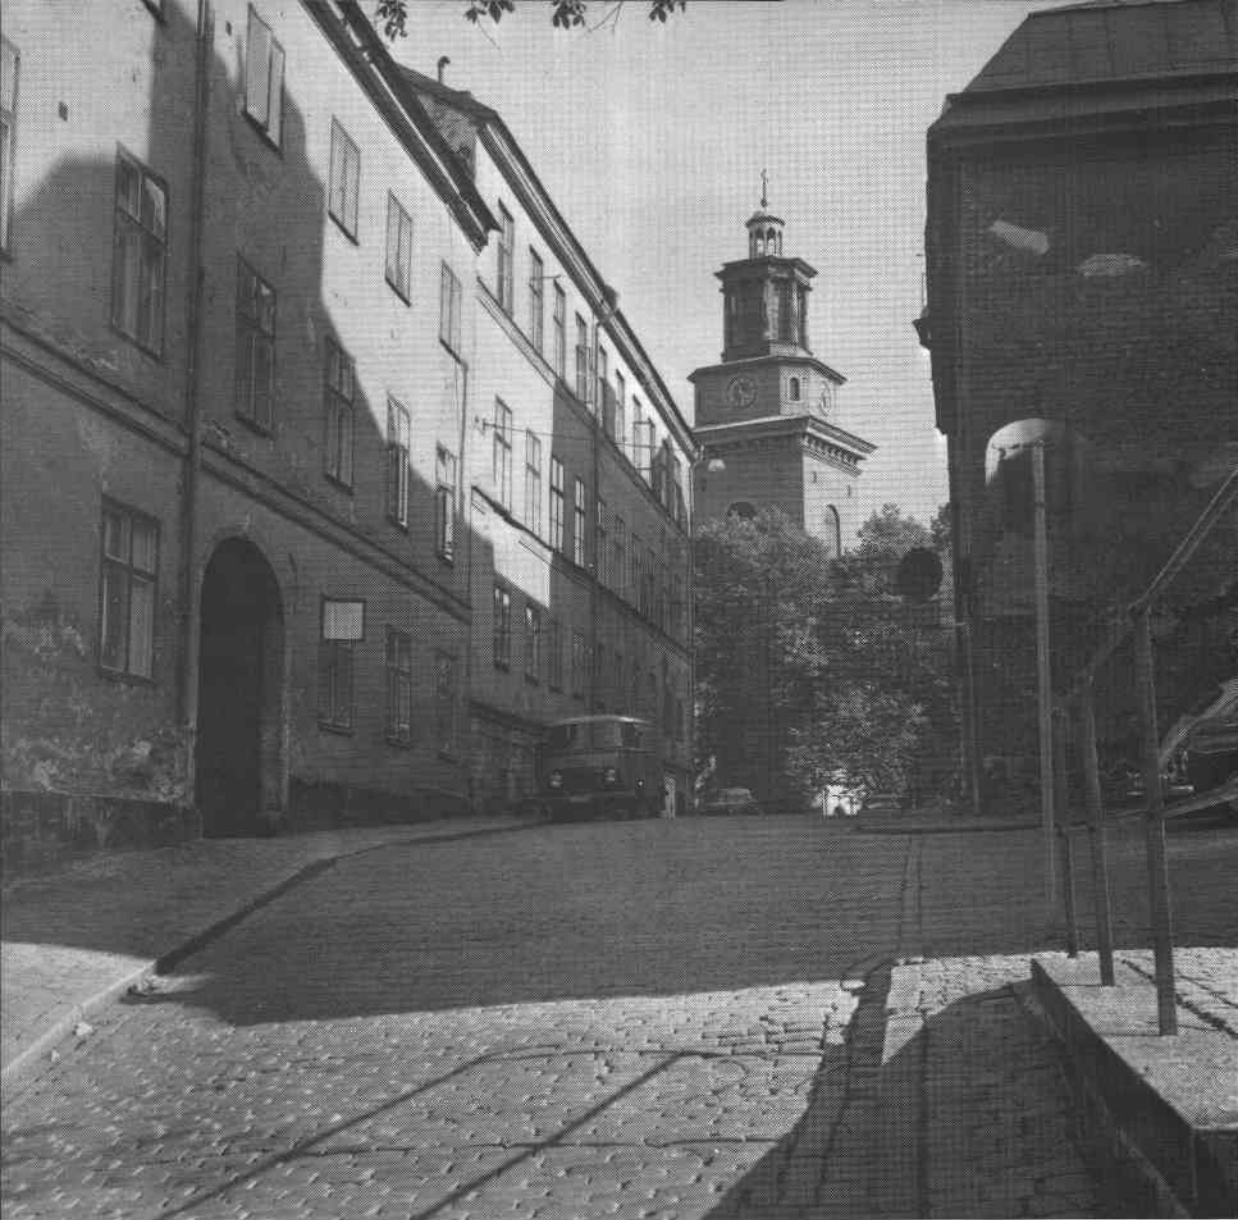
■ Maria kyrkas torn är inlagt i blicken från Maria Trappgränd. Om man jämför med nästa bild som är från Bellmansgatan ser man gatubeläggnings betydelse för gaturummet. Storgatstenen äger hög miljö kvalitet.

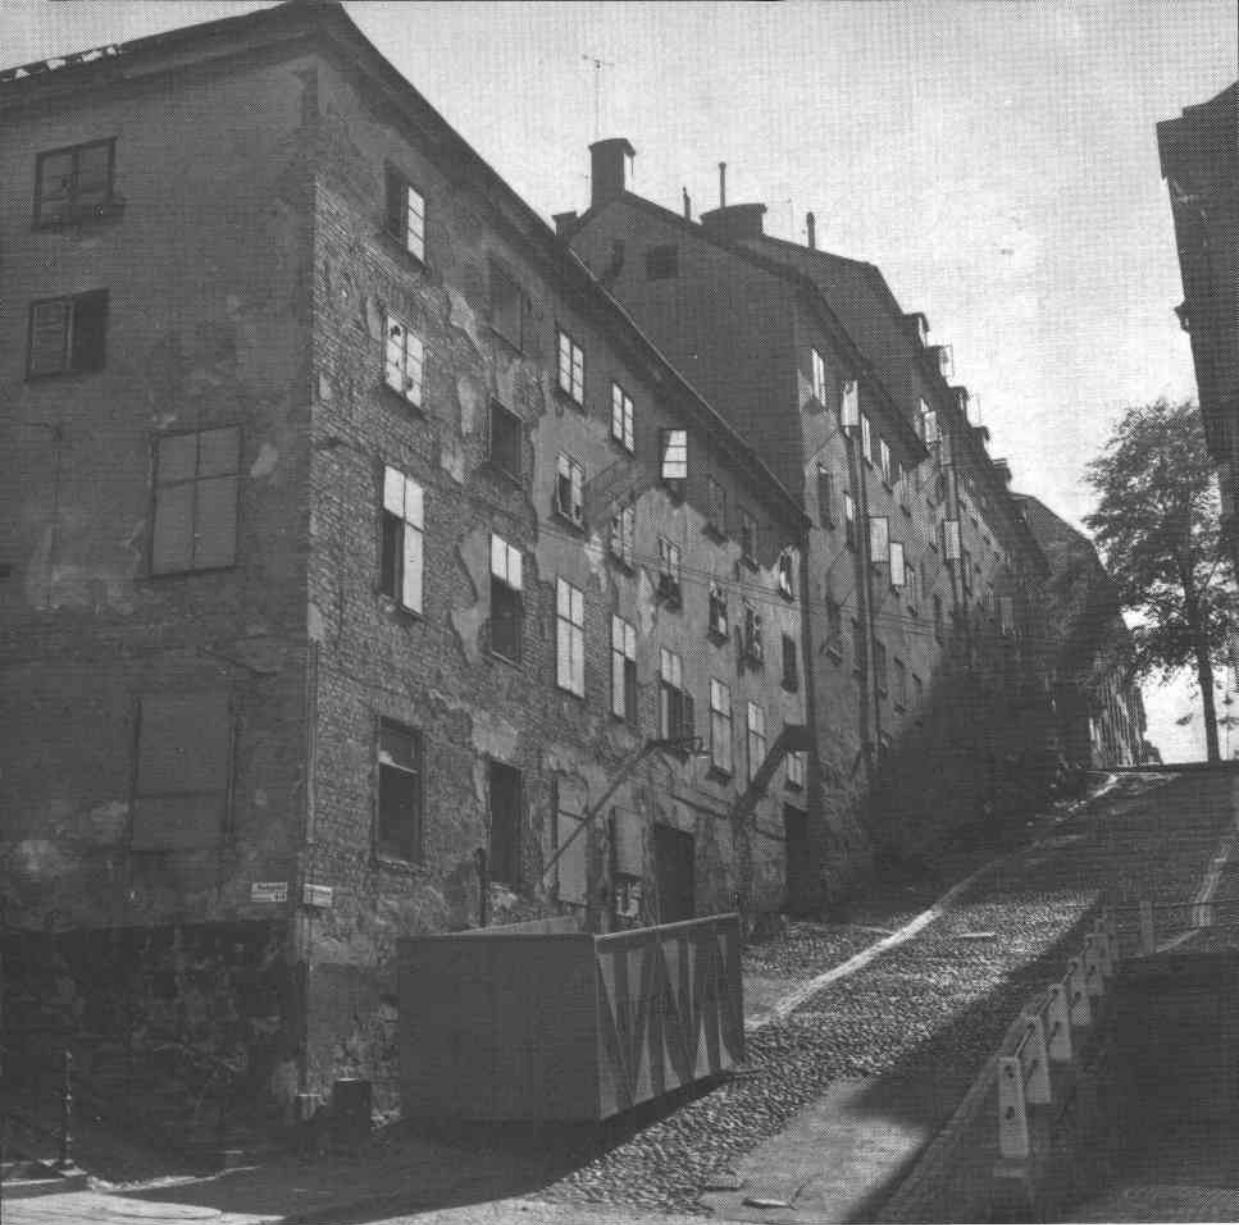
■ Bilden visar den del av Brännkyrkagatan som kallas Besvärbacken. Fältstenen har stor betydelse för karaktären och det har även trädet vid backens övre del. Byggnaden till vänster är Stenbocken 1.

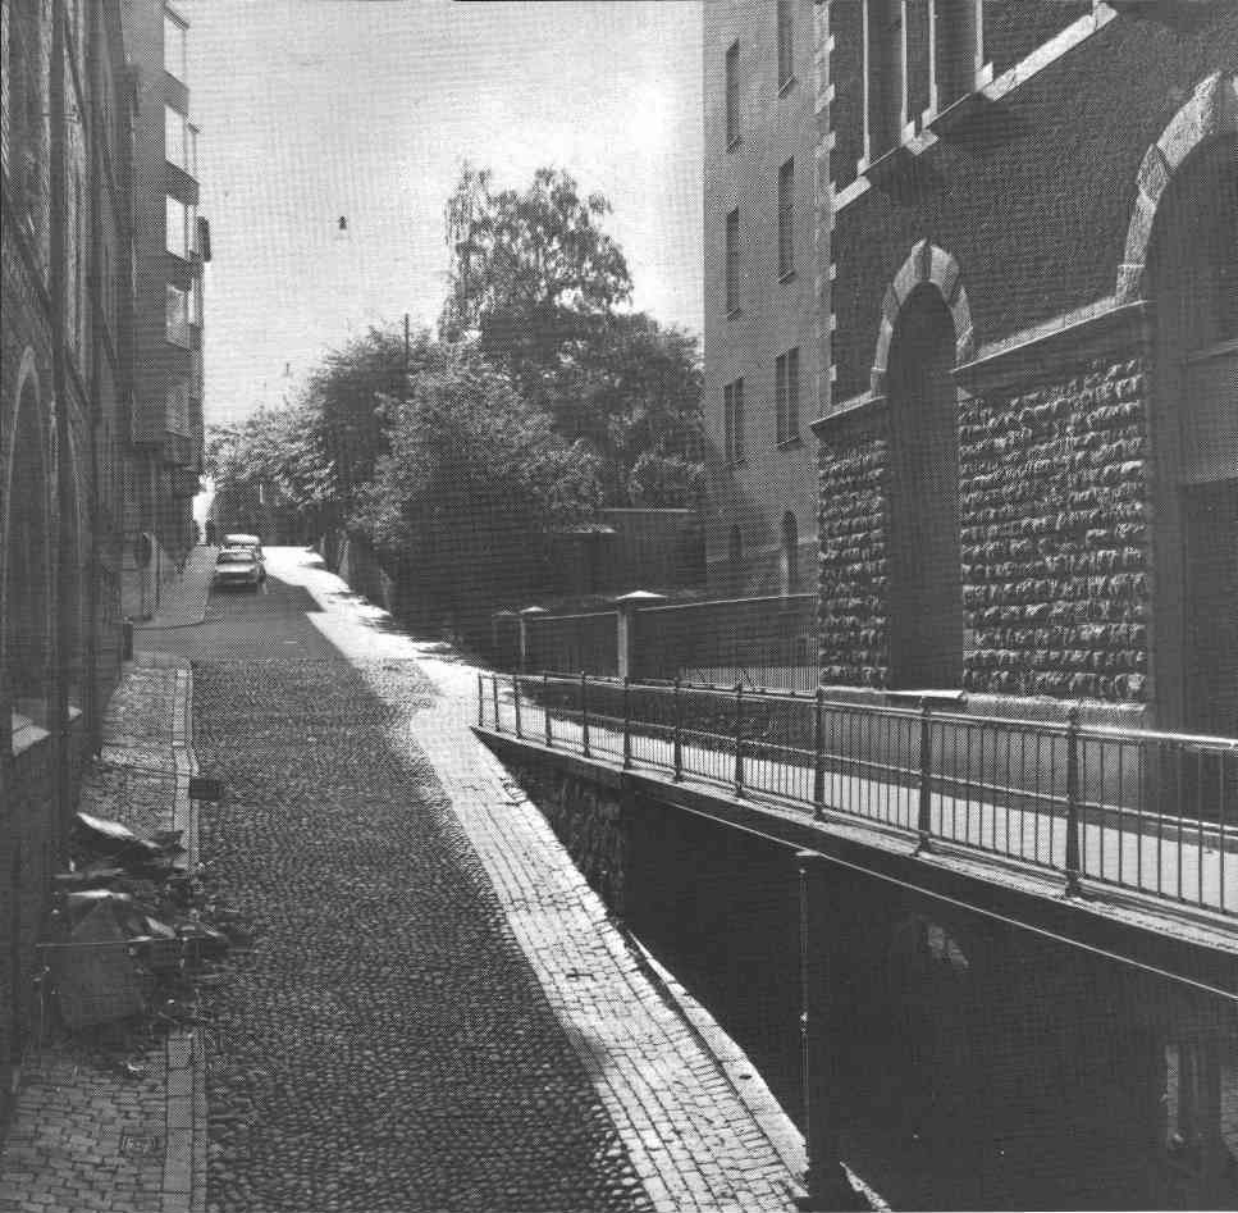
■ Bild från Bastugatan som visar olika strukturer: fasadmateriel, grönska, sten i gatan samt järn i bron till Mariahissen.

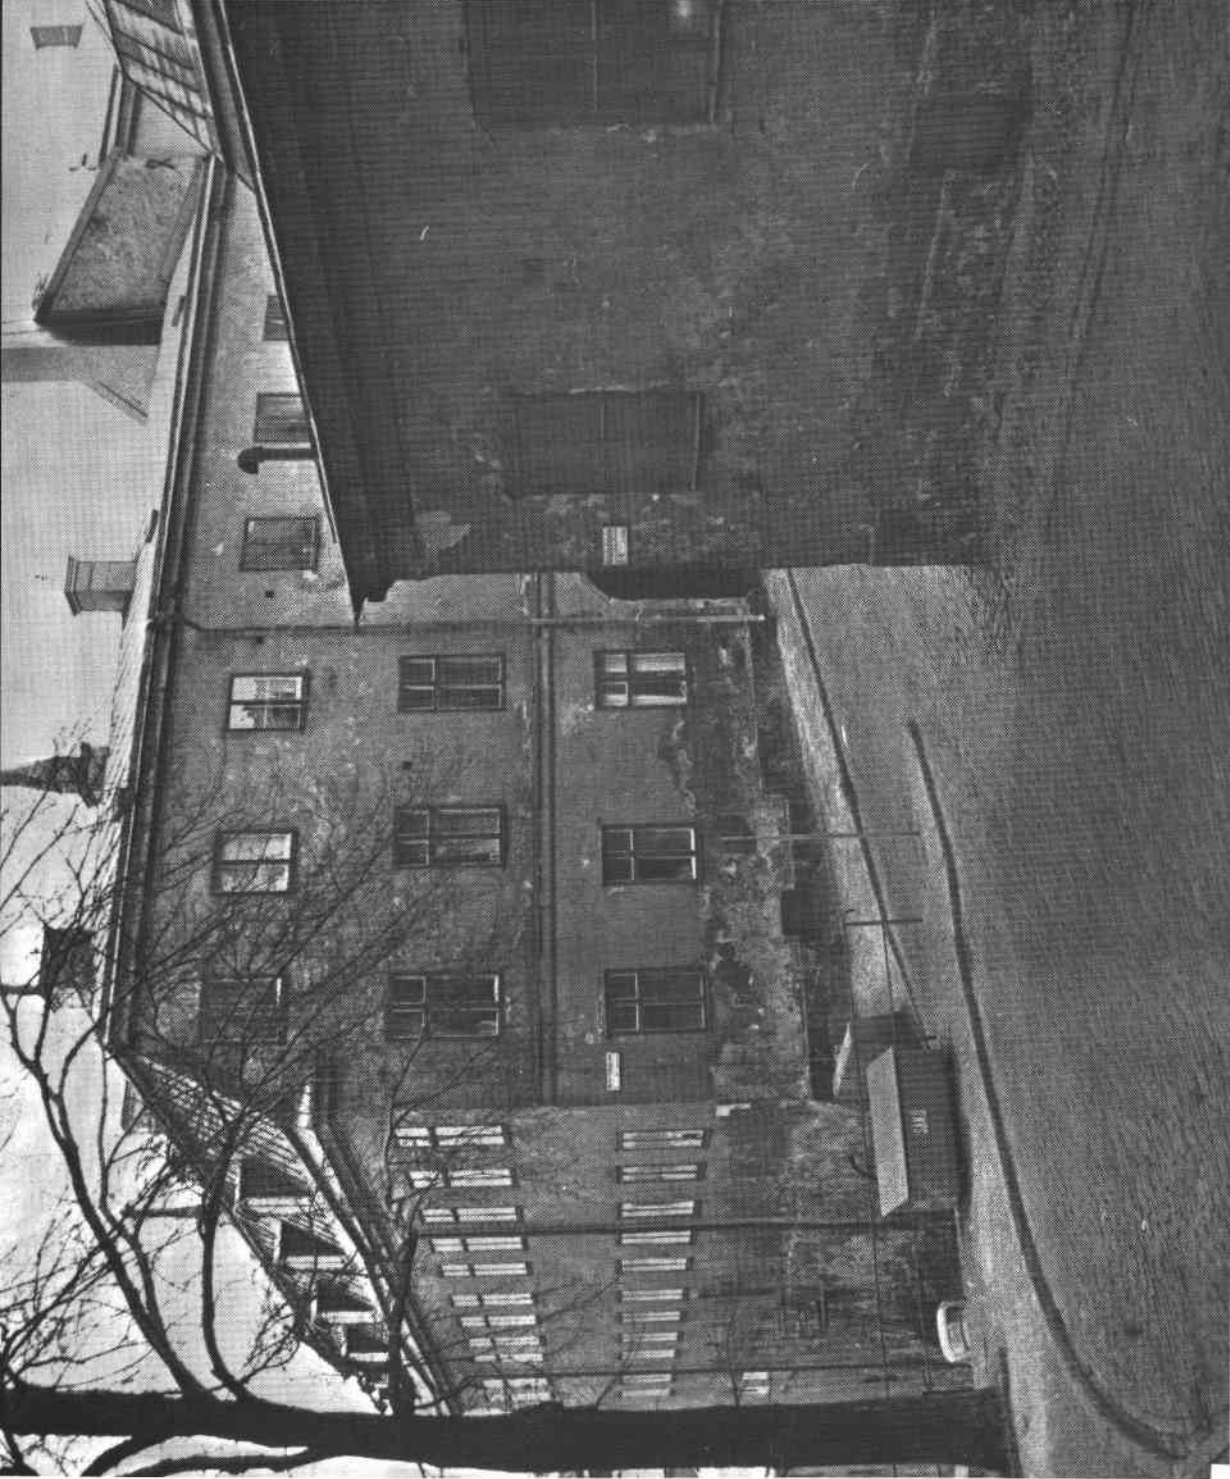
■ Bild A visar vändplatsen vid korsningen mellan Brännkyrkagatan och Maria Trappgränd. Envåningsbyggnaden inkräktar på den ursprungliga stadsplanen. Skissen, bild B, visar platsen utan denna byggnad.

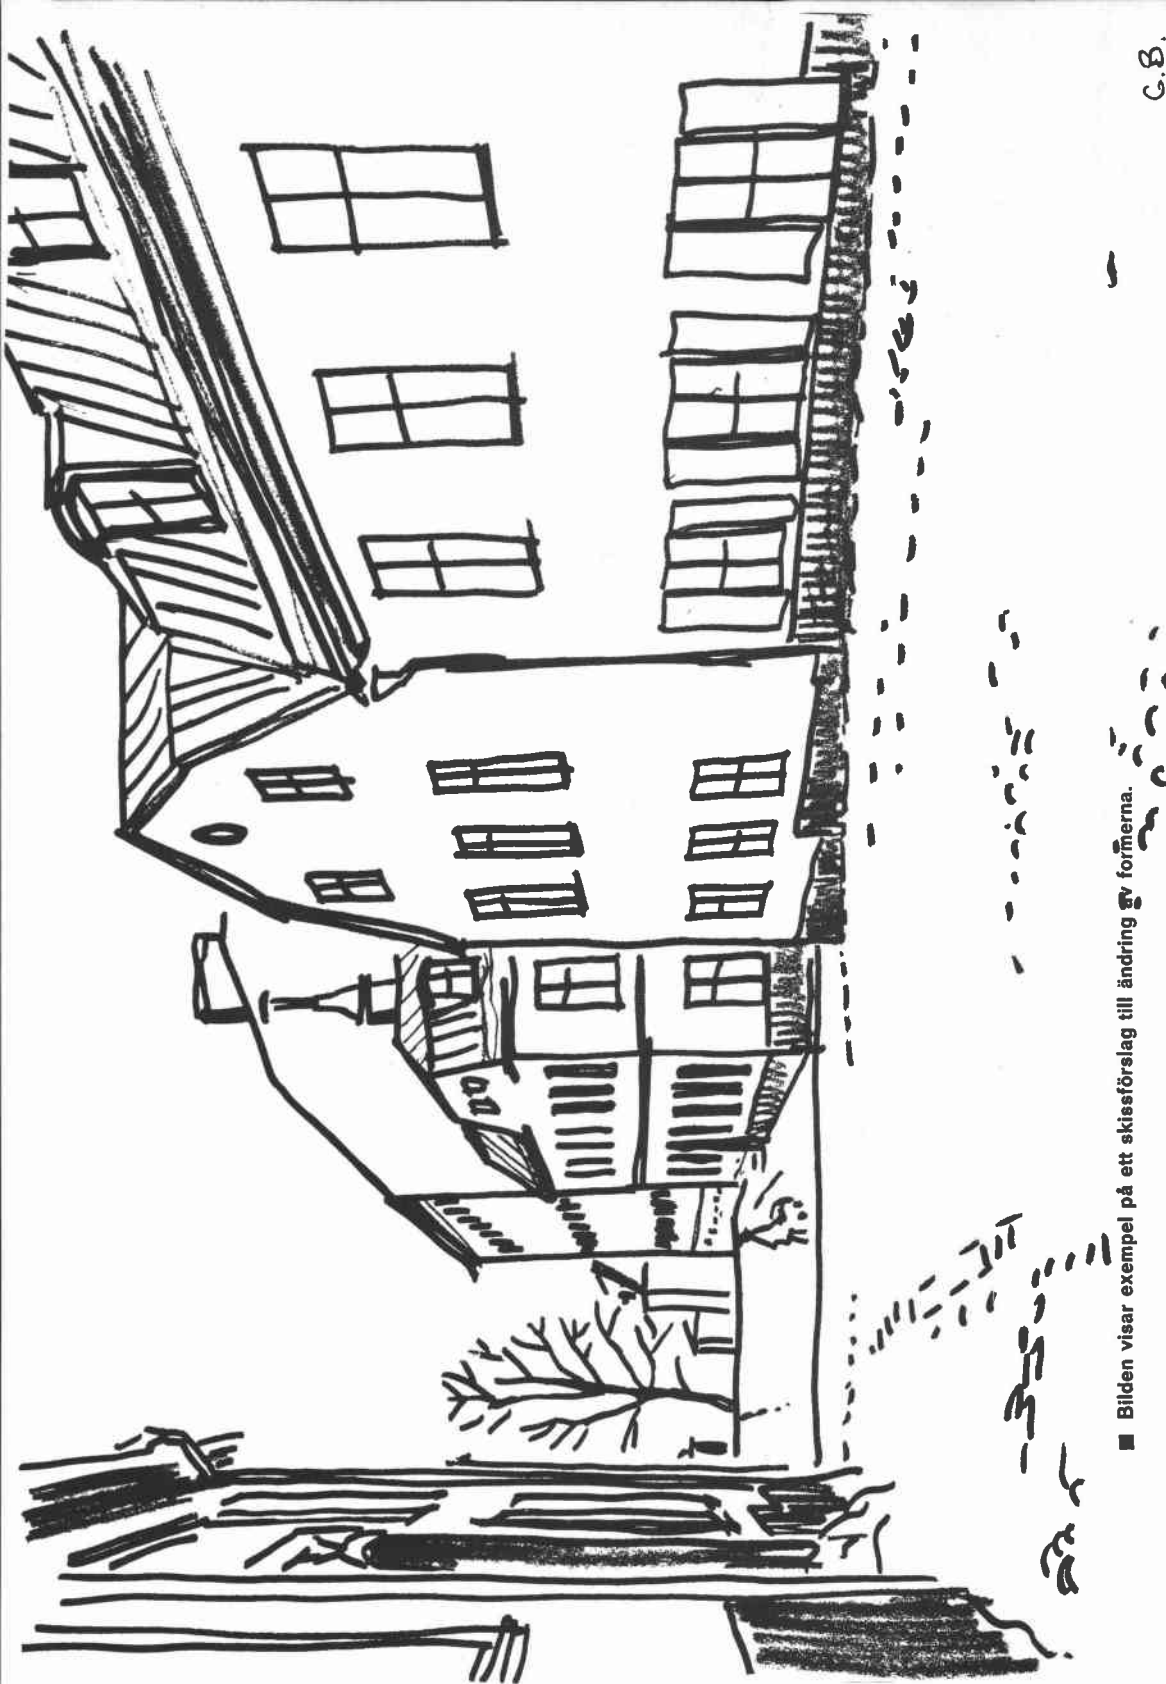
■ Bilden visar exempel på ett skissförslag till ändring av formerna.

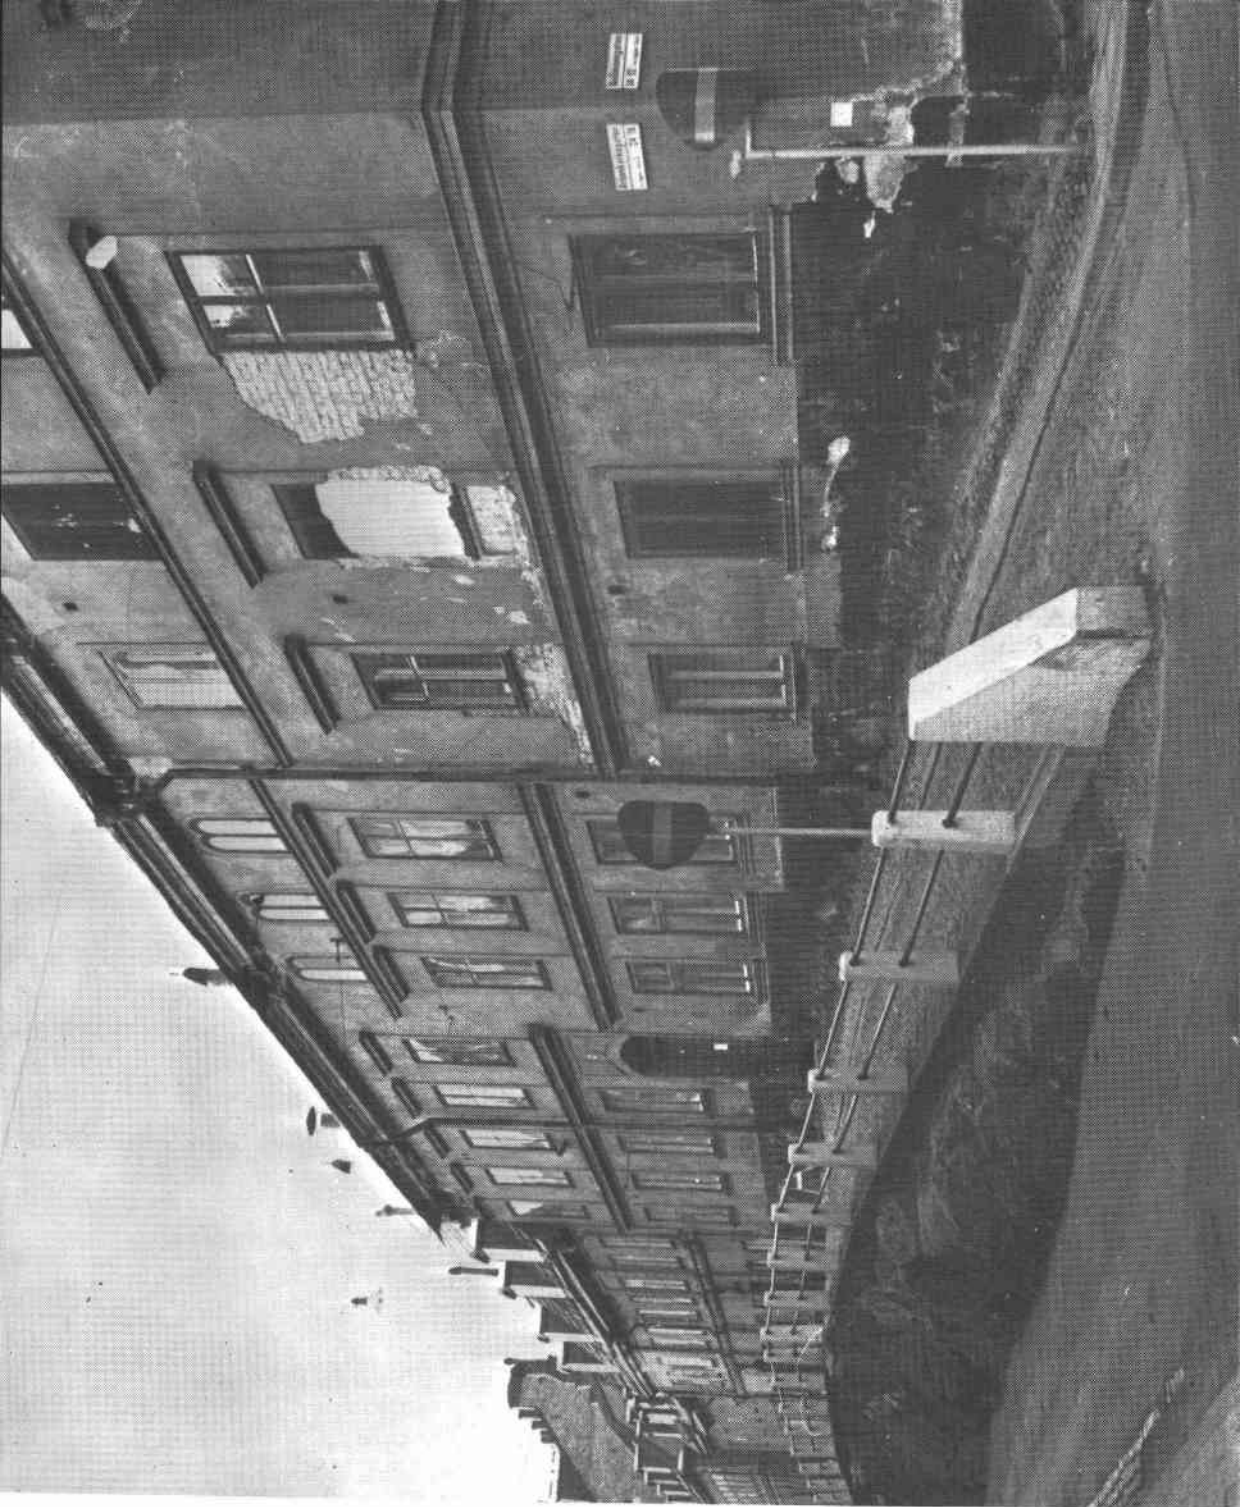
■ Bilden visar bebyggelsen i kvarteret Ugglan Större mot Brännkyrkagatan. De tre närmaste byggnadspartierna har på 1800-talet erhållit gemensam taklist, men har bjälklagen i olika höjder.

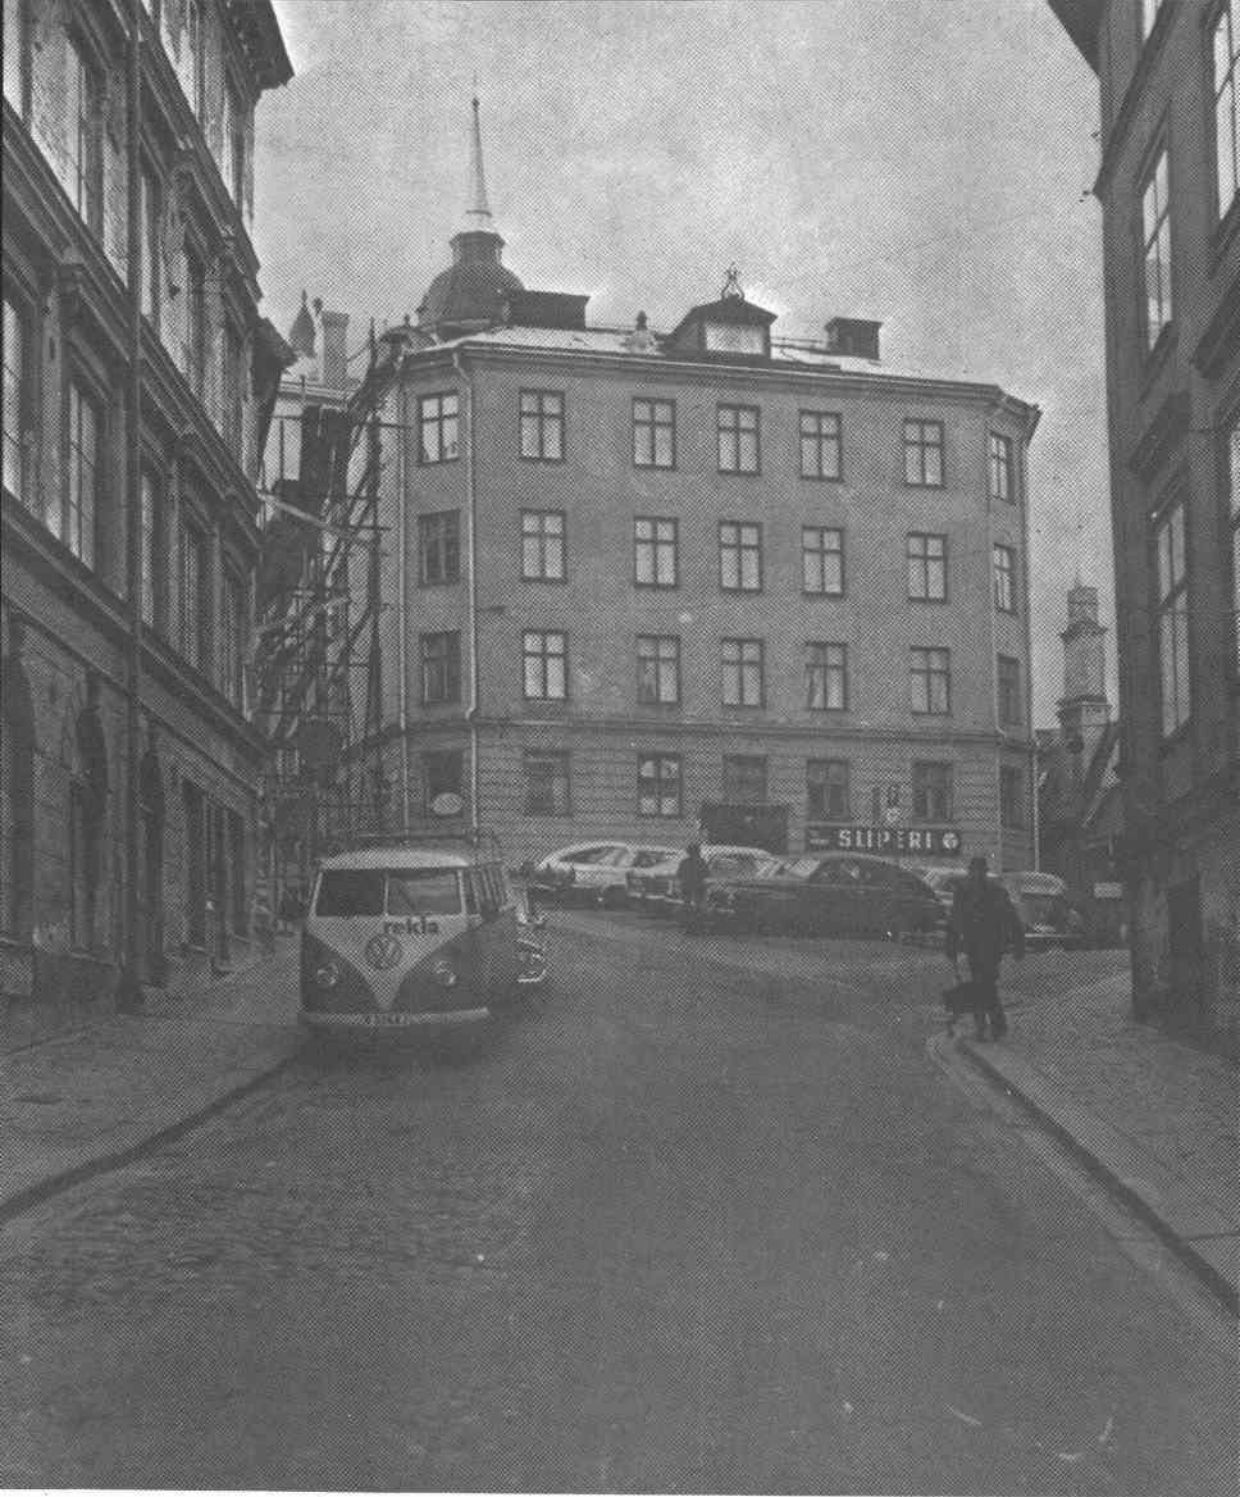
■ Där Bastugatan och Pryssgränd löper samman bildas en liten öppen plats som äger stort behag. Byggnaden i fonden som är från 1870-talet passar väl in vid platsen, fasadytan är dock förenklad och bör återställas i ursprungligt skick.

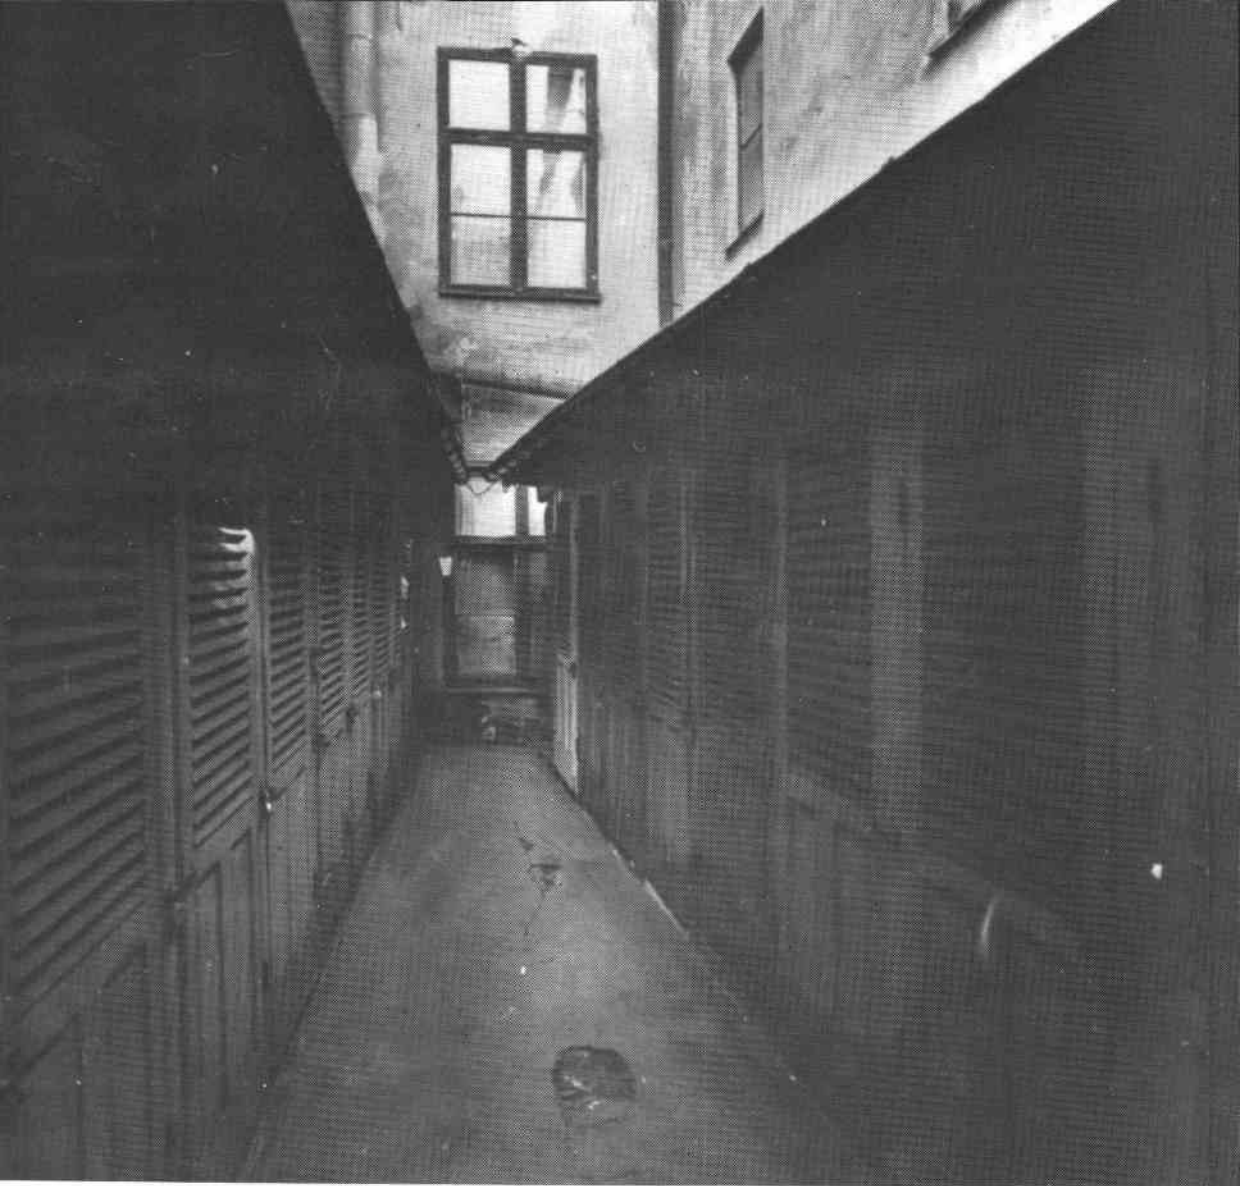
■ På vissa ställen har området i dag mycket låg hygienisk standard. Latrinlängor och köksfönster i Bastugatan 6.

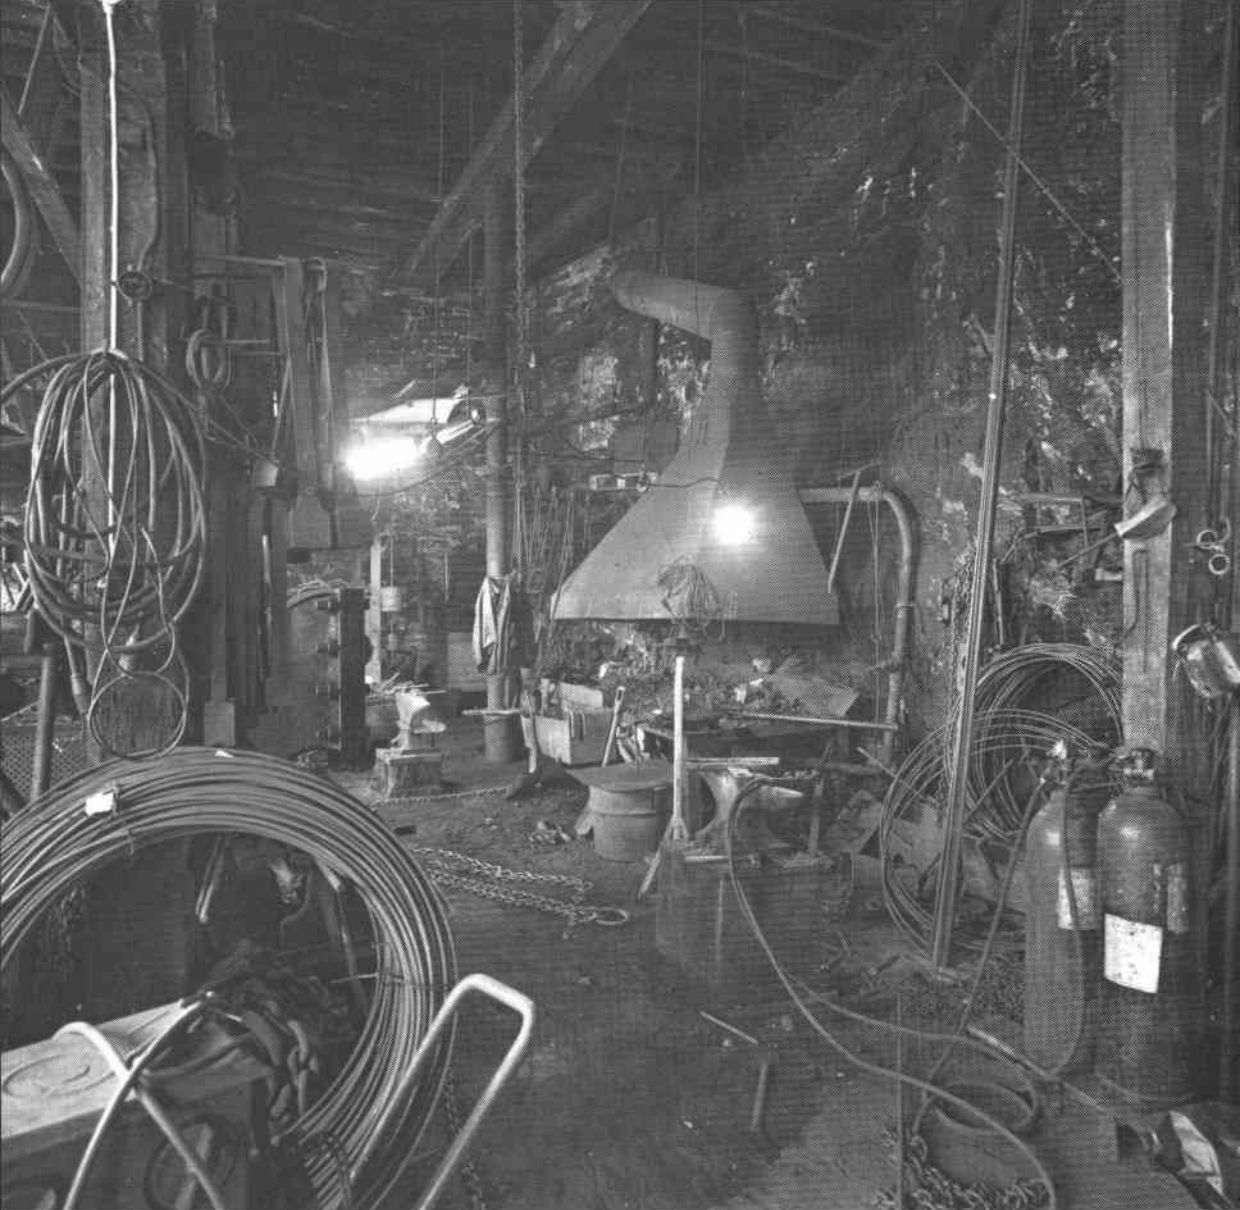
■ Smedja i Pryssgränd 10 B. Tyngre hantverk av industribetonad karaktär kräver i dag lokaler av annan byggnadsteknisk klass än vad som erhålles inom området efter ombyggnaden.

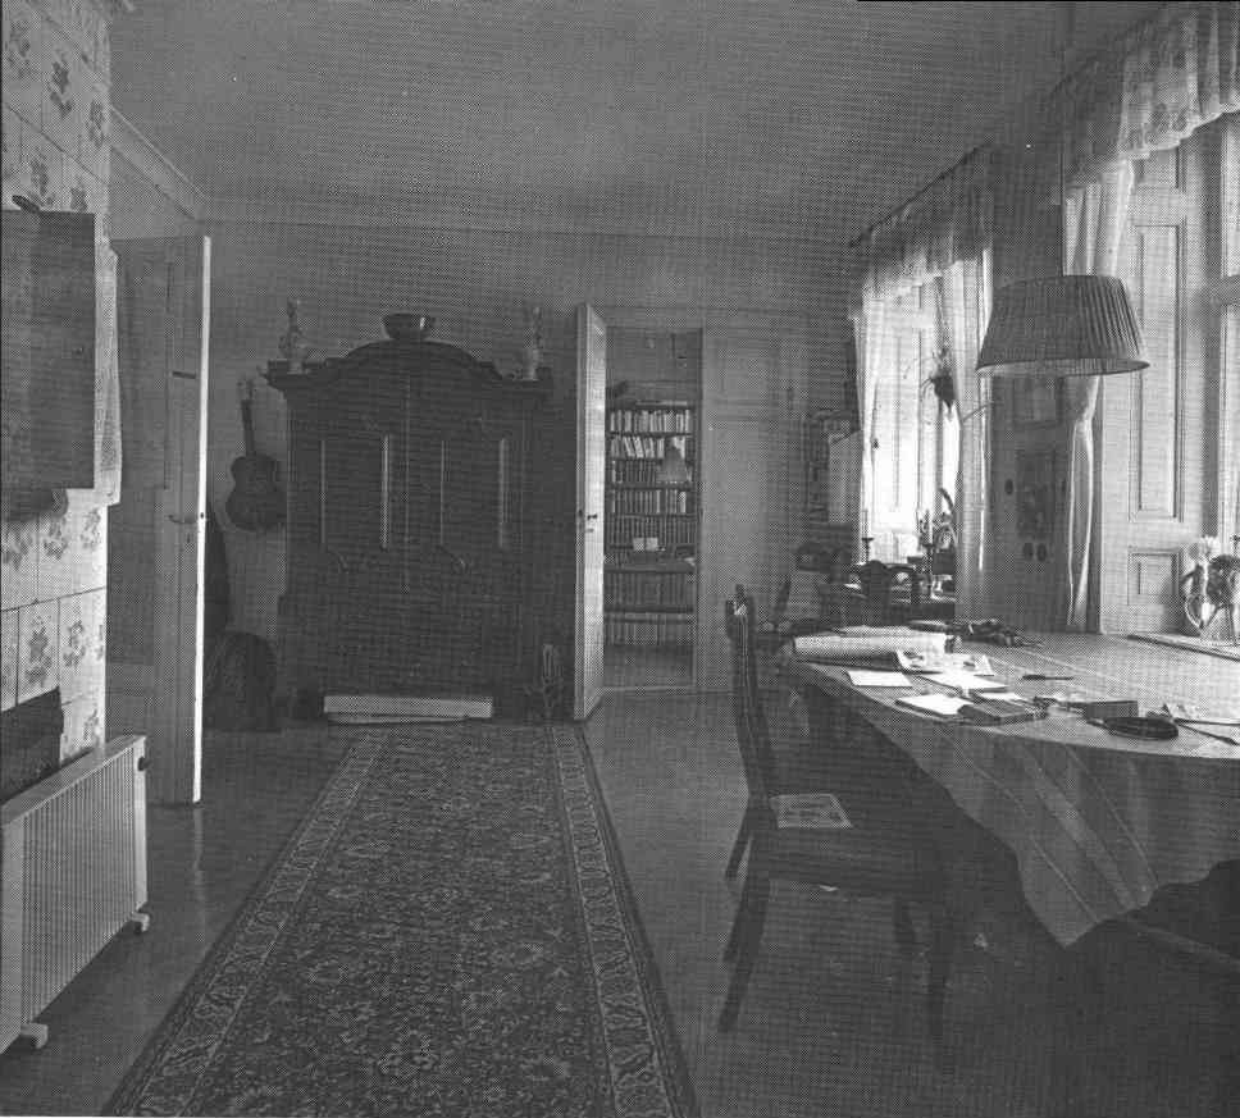
■ I öppna lägen kan norrfönster ge utmärkt dagsljus i lägenheterna som i detta vardagsrum i Bastugatan 6.
