# HEDENBACKEN MINDRE

# HEDENBACKEN STÖRRE

# HORNBLÅSAREN

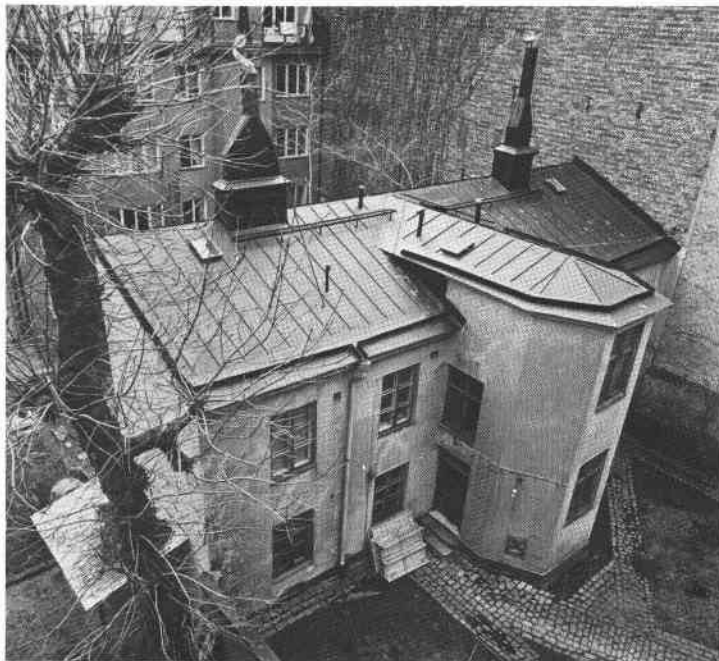
Hedenbacken Mindre 13, gårdshus (II).

Gårdshus (II), 2 vån. Slätputsad fasad i beige. Svart plåttak.

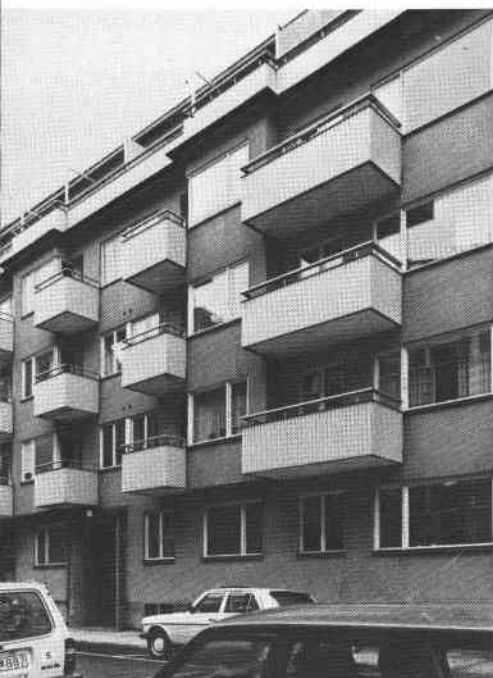
### Hedenbacken Mindre 9

Gathus, 5 vån. Gatufasad: grå terrasitputs. Burspråk samt balkonger med plåtfronter. Öv något indragen med altan längs hela fasaden. Gårdsfasad: ljusbrun sprutputs. Rött plåttak.

Entré: golv i två nivåer med mellanliggande steg av grågrön marmor. Ädelträfanérad vägg med figurativ träintarsia i gult och brunt, signerad W Nordström 1939.

Sedan 1978 har fasaden fått en ny gul sprutputs.

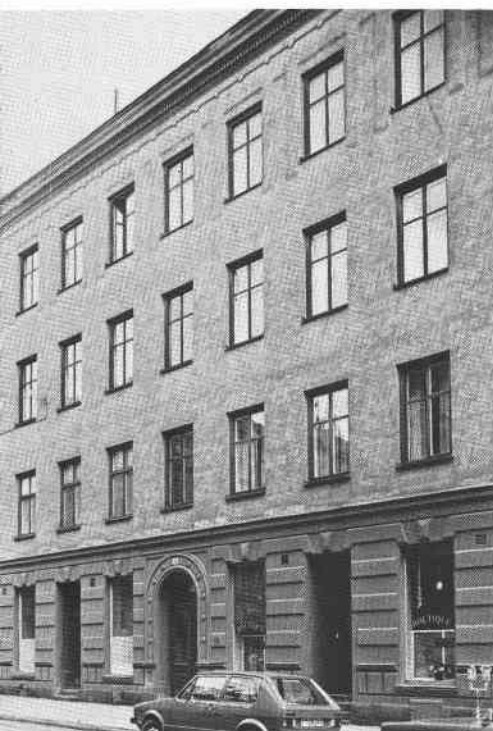
### Hedenbacken Mindre 13

Gathus (I), 4 vån. Gatufasad: gul slätputs ovan rusticerad bv i grön slätputs. Rundbågad portal med enkel dekor. Kraftigt förenklad fasad med undantag av en bård i relief under takfoten. Gårdsfasad: gul slätputs. Svart plåttak.

Entré: golv i två nivåer med mellanliggande steg av kalksten. Väggar klädda med glasfiberväv och målade i gult med små medaljonger i relief. Vitt tak och gladsade mellandörrar. Trapphus med steg av räfflad kalksten. Gula väggar, vita kälade tak, golv av kalksten och vit marmor. Plattslagna par- och enkeldörrar på vilplanen.

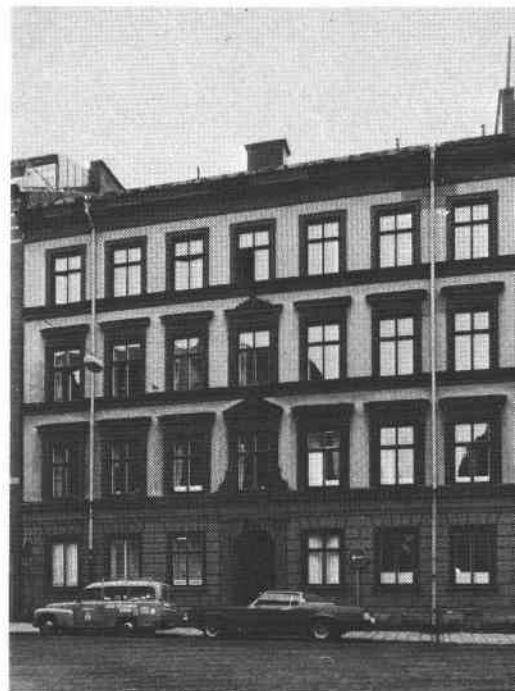
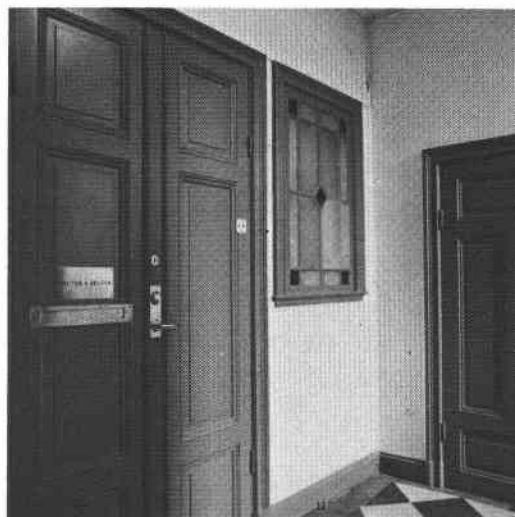
Hedenbacken Mindre 17

Gathus (hörnhaus), 4-7 vån (+ vindsvån). Gatufasad: gråbrun terrasitputs. Burspråk, två balkonger och kvadratisk hörnparti. Överdelen i fönstren småspröjsade, på bv helt småspröjsade fönster. Rundbågig portal, flankerad av stora granitblock. Gårdsfasad: gul slätputs. Mot gatan rött tegeltak, mot gården svart plåttak.

Entré: helt präglad av 1912 års ombyggnad. Glasat träport. Golv i två nivåer med mellanliggande steg av kalksten och räcke av grovt konstsmide. Tunnvälvt tak med svicklar, rikt dekorerat med temperamålningar. Gula väggar. Glasat mellandörrsparti leder till ytterligare en entréhall, uppdelad medelst en med välvda muröppningar genombruten vägg. Trapphus med steg av kalksten, blyinfattade fönster. På vilplanen halvfranska bruna enkeldörrar med formgiven spröjsning. Hiss med dekorsmitt galler.

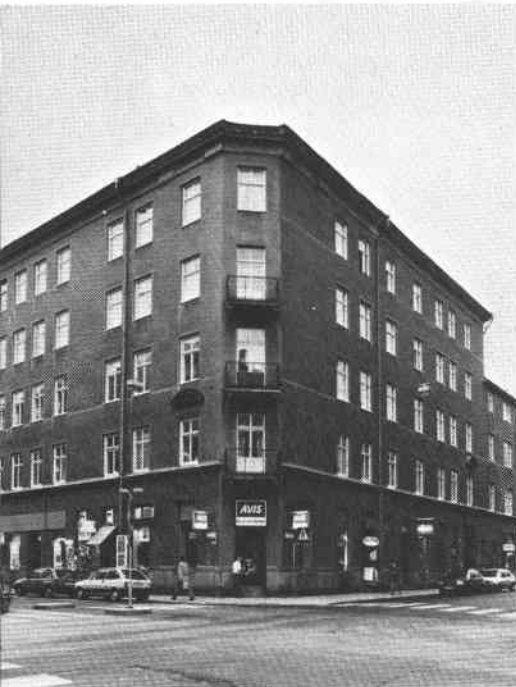
Hedenbacken Mindre 18  
Grev Turegatan 35, Linnégatan 9-11.

Gathus (hörnhus), (4-)5 vån. Gatufasad: gråbrun terrasitputs. På hörnet balkonger (sekundära) med genombrutna räcken men ursprungliga konsoler. Fasaden är kraftigt förenklad med undantag av några enstaka skulpterade fönsteröverstycken sedan byggnadstiden. Gårdsfasad: gulgrön sprutputs. Svart plåttak.

Entré (9-11): i två nivåer med mellanliggande steg, allt numera linoleumklätt. Väggarna är marmoreringsmålade i grönt med stuckfris med festongmotiv samt tak med stuckdekor i form av bladkransar. Sidoordnat trapphus med tre raka lopp, genombruten spindelmur med svarvat balusterräcke liksom i de välvda trapphusfönstren. Väggar som i entrén. På vilplanen helfranska par- och enkeldörrar, de förra med glasade övre fyllningar.

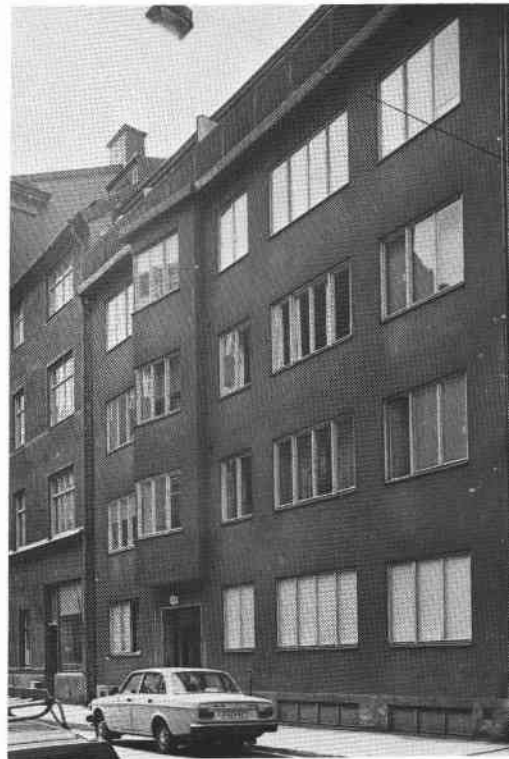
Hedenbacken Mindre 24Brahegatan 22, 24, Grev Turegatan 41, 43, Kommen-  
dörsgatan 8, 10.

Gathus (hörnhus), 5-7 vån. Gatufasad: röd/rödbrun sprutputs i olika nyanser och grovlekar. Burspråk klädda med röd eller ljusgrå plåt. Gårdsfasad: olika röda nyanser spritputs. Burspråk och balkonger. Tak av svart plåt.

Entré (P): trapphuset nås via en från gatan järngrindsförsedd portgång. Golv, socklar och trappsteg av vit marmor, gröna spritputsade väggar. Mahognyfanéerade enkeldörrar på vilplanen.

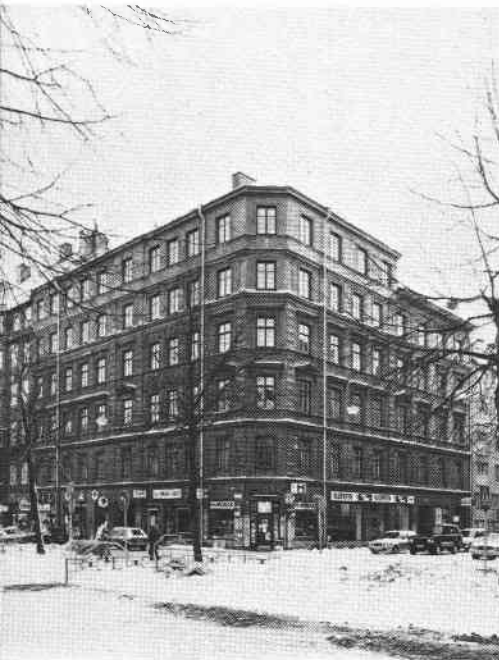
Hedenbacken Större 3  
Brahegatan 32, Karlavägen 38

Gathus (hörnhaus), 5-6 vån. Gatufasad: gråbrun sprutputs, bv i grå terrasitputs. Rusticering, kvaderritsning, kraftigt listverk och fönsteröverstycken pryder fasaden. (Denna var urspr identisk med Hedenbacken Större 4:s fasad, som numera är helt förändrad). Gårdsfasad: olivgrön sprutputs. Grågrönt plåttak.

Entré (38): liksom trapphuset förändrat. Entrégolv i två nivåer av kalksten. Glasfibervävklädda väggar målade i ljusblått, mörkblått tak med profilerad stucktaklist. Glasat mellandörrsparti. Trapphus och vilplan med golv, väggar och tak som i entrén.

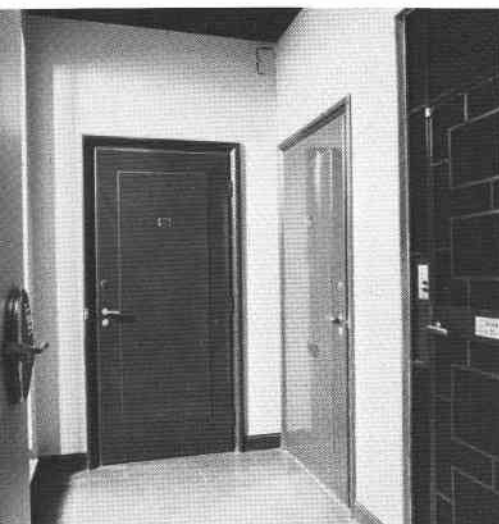
Hedenbacken Större 4  
Grev Turegatan 51, Karlavägen 40

Gathus (hörnhaus), 6 vån. Gatufasad: mörkgrå terrasitputs. Burspråk, balkong med formgivet smidesräcke. Småspröjsade fönster. Ovan portalen överstykke i form av en lambrequin av koppar. (Fasaden utfördes urspr som en pendang till Hedenbacken Större 3 men är numera totalt förändrad). Gårdsfasad: gul slätputs. Mot gatan tak av tegel, mot gården av plåt.

Entré (40): helt präglad av ombyggnaden på 1910-talet med vitt marmorgolv i två nivåer med mellanliggande steg och gråmålade väggar med vertikala fält med målad tidstypisk dekor i gult och grönt. Kas-

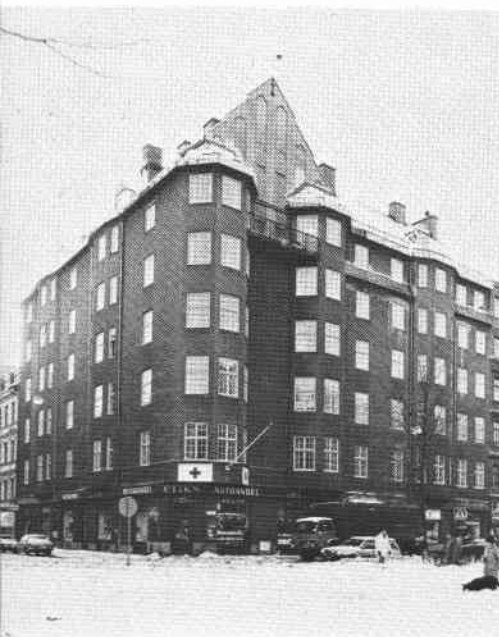
settak i beige med dekor i grått och guld och kraftig taklist prydd med gyllene pärlstav. Glasat mellanörrsparti leder till trapphus med steg och golv som ovan. Flingmålade väggar i grått (sekundärt), vitt tak och polykroma blyinfattade trapphusfönster. Helfranska enkeldörrar av ek med dekorativt utformade brevinkast i mässing bredvid dörren. Hiss med formgivet smitt galler.

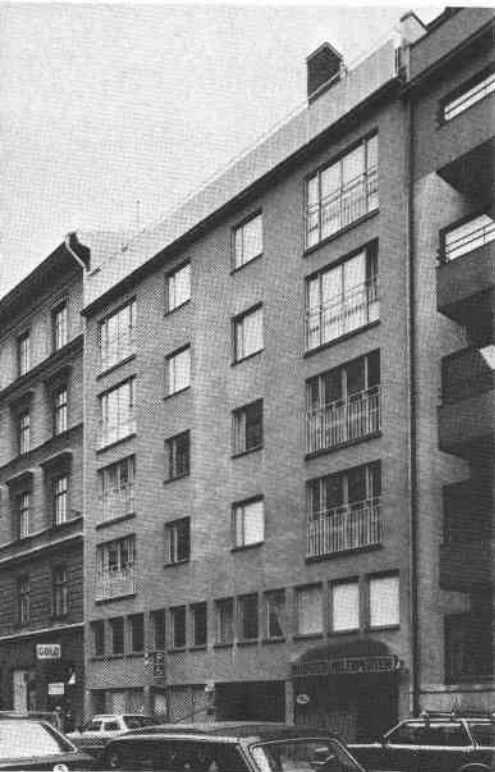
### Hedenbacken Större 6

Gathus, 7 vån + takvån. Gatufasad: gul terrasitputs ovan bv i cementputs. Breda franska fönster med smidda räcken. Indragen öv med altan längs hela fasaden. Gårdsfasad: grå sprutputs. Grått plåttak.

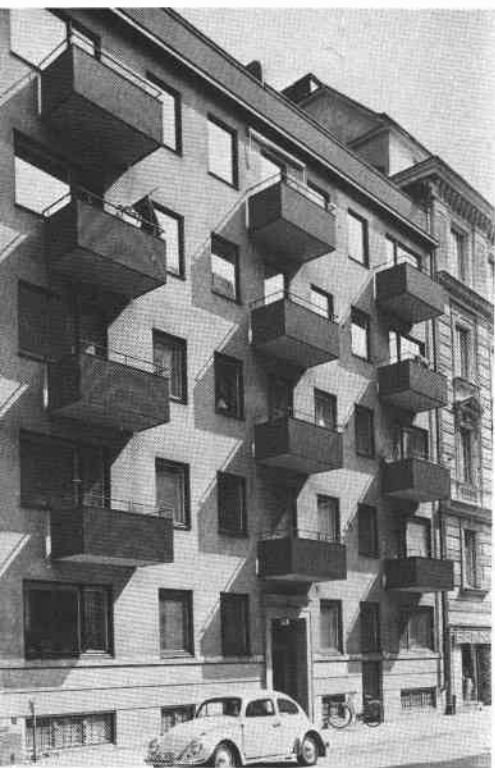
### Hedenbacken Större 8

Gathus, 4 vån + vindsvån. Gatufasad: bv rusticerad i brun, därovan gul sprutputs. Kraftigt listverk, ursprungliga fönsteröverstycken ovan nya perspektivfönster. Sidorisaliter med fönsterkompositioner med balustrader och kannelerade pilastrar. Gårdsfasad: gul sprutputs. Tak av kopparplåt.

Entré: ny port. Helt förändrad med golv av kalksten, väggar och takspeglar målade i rött, de senare med vit kälning. I trapphuset räfflade steg av kalksten, väggar i grått. På vilplanen släta enkeldörrar av mahogny, ny hiss och sopnedkast men ursprungligt mönsterlagt mosaikgolv.

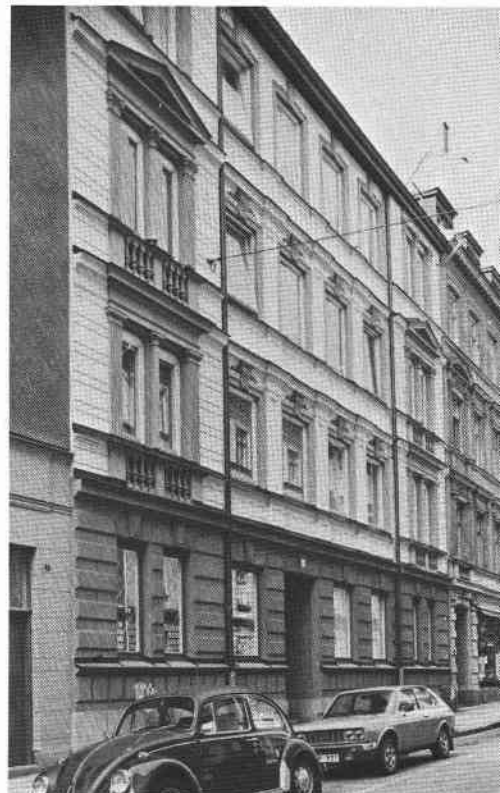
### Hedenbacken Större 9

Gathus (hörnhus), 5 vån + vindsvån. Gatufasad: bv i svagt ritsad beige slätputs, därovan mörkgrå terrasitputs. Burspråk. Överdelen i fönstren småspröjsade, portal med jugendornamentik. I övrigt förenklad fasad. Gårdsfasad: gul sprutputs. Svart plåttak.

Entré (9): marmorgolv i vitt med grå bård, väggar i grön stuccolustro med brunröd inramning. Glasat mellandörrsparti med skulpterade snickerier. Trapphus med steg och golv av vit marmor, gulmålad väggar och smitt räcke i jugendstil. Vita tak med bladornerade bjälklagskonsoler i stuck. Blyinfattade fönster. På vilplanen halvfranska vita enkeldörrar.

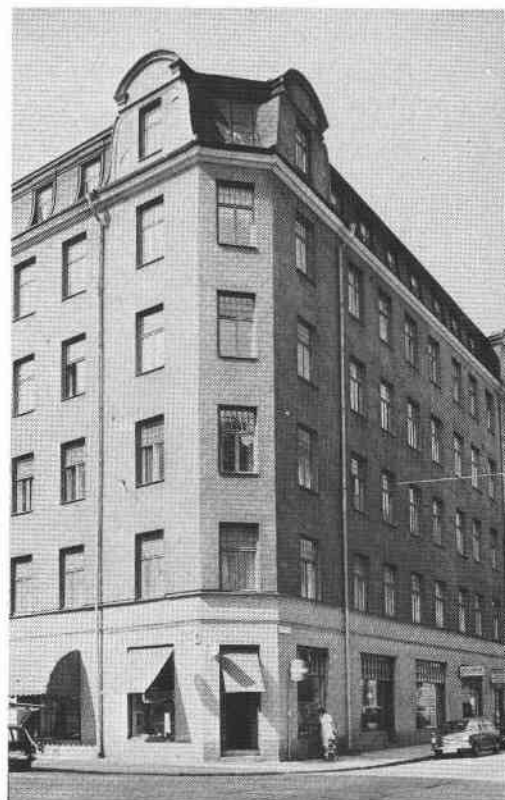
Hedenbacken Större 10  
Brahegatan 26, Kommendörsgatan 7

Gathus (hörnhus), 6 vån. Gatufasad: gråvit sprutputs, delvis rusticerad. Kraftigt listverk, fönsteröverstycken och -omfattningar. Fasaddekor i form av reliefplattor å 4 tr, taklist av konsoltyp. Den påbyggda öv är indragen längs hela fasaden, hörnet är utformat som en risalit och är något avfasat. Gårdsfasad: beige slätputs. Plåttak.

Entré: förändrad med golv i två nivåer av grågrön kalksten. Väggar målade i grönt. Glasat mellandörrparti leder till trapphus med golv och steg som ovan, glasad hissdörr. Helfranska resp plattslagna enkel-dörrar på vilplanen. Vita tak med profilerade lister.

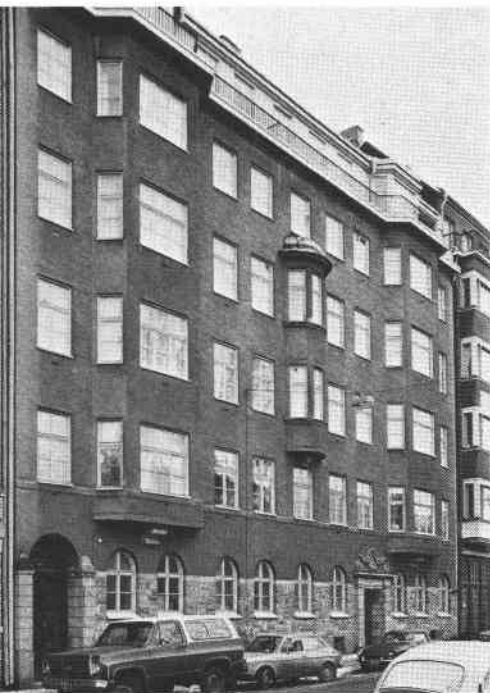
Hornblåsaren 3  
Linnégatan 98, 100

Gathus, 6 vån. Gatufasad: grå terrasitputs, del av bv av grovt huggen natursten. Burspråk, öv något indragen med balkong, som löper längs fasaden. Portalomfattning i natursten. Gårdsfasad: gul slätputs. Tegeltak.

Entré (98): ursprunglig glasad port. Marmorgolv, väggar i stuccolustro till dörrhöjd, upptill avslutad med en fris. Kälat tak. Glasade mellandörrar leder till trapphuset med marmorgolv, halvfranska pardörrar och balkkonsoler med festonger.

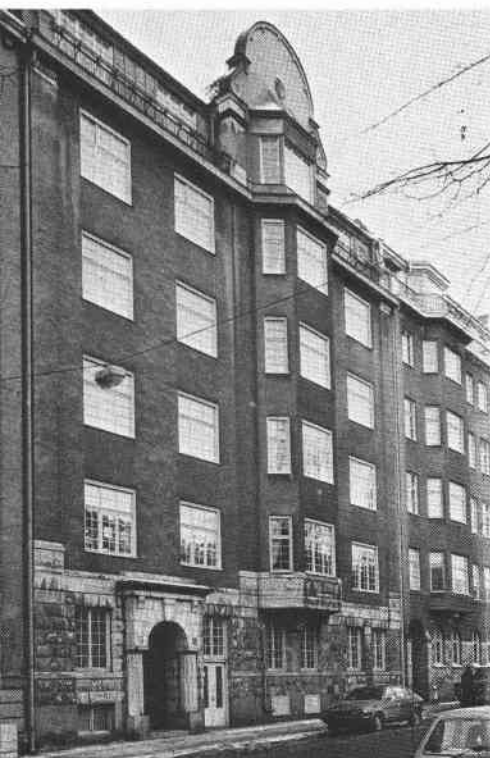
Hornblåsaren 5

Gathus (hörnhaus), 6-8 vån + sout vån (8 vån i tornet). Gatufasad: grå terrasitputs, sout vån i granit. Mot Linnégatan burspråk, öv något indragen med balkong med balustrad längs fasaden. Mot Strandvägen kvadratisk tornparti. Gårdsfasad: gul slätputs. Skiffertak.

Entré (65): trapphall med kalkstensgolv och helfranska dörrar. Tunnvälvt kassettak och två valv burna av en mångkantig pelare. Stiliserad taklist av tandsnittstyp. Entré (67): fastighetens huvudentré med förgård med järnsmidesgrind och grindstolpar av granit. Kalkstensgolv och fotlist, tandsnittslist i taket. På vardera långväggen löper en skulpterad fris med klassicerande motiv. I trapphallen två valv med kalkstensklädda pelare och mellan dem hiss med formgiven dörr och draperier av mässing. Profilerade stucklister i takspegeln och halvfranska mörkbetsade dörrar. I trapphuset färgat glas i fönstren och målad ornamentik i fönstersmygen. Medaljonger med fågelmotiv å trapplanen. Entré (104): golv, trappa, fotlist och radiatoromfattning av kalksten. Väggnischer med runda reliefer, helfranska dörrar och kassettak. Trapphall med kolonnburna valv, tandsnittslist i taket, färgat glas i trappfönstren.

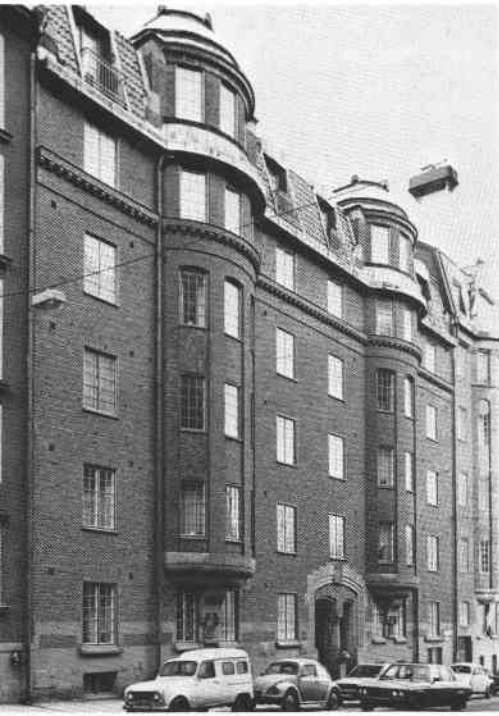
Hornblåsaren 7  
Ulrikagatan 15

Besökt lägenhet bevarar enhetlig jugendinredning. Formgivna halvfranska enkel- och pardörrar, öppen spis av vit marmor, boaserade väggar, smygpaneler, kälade tak med stucklister. I hallen listverk med strukturmalade fält och relieftryckt bård med blommotiv. Moderniserad.

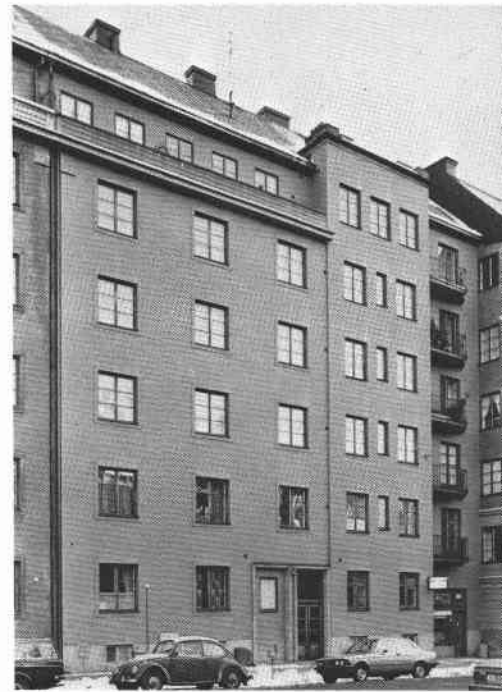
Hornblåsaren 11  
Linnégatan 90

Sedan 1978 har gatufasaden fått en ny rosa slätputs och vita fönsteromfattningar.

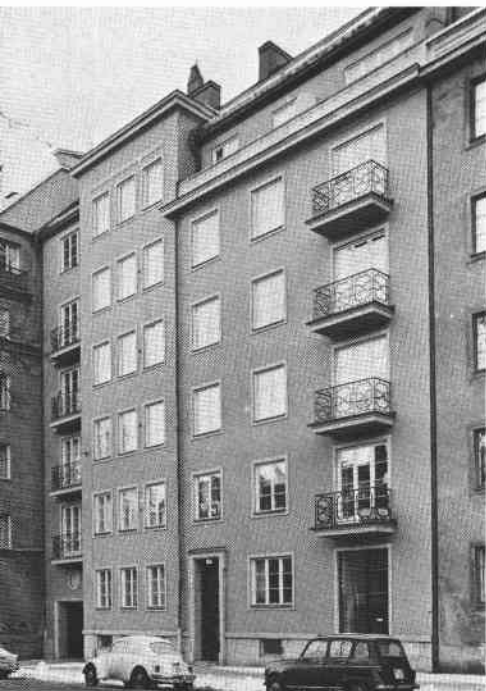
### Hornblåsaren 12

Sedan 1978 har gatufasaden fått en ny rosa slätputs.

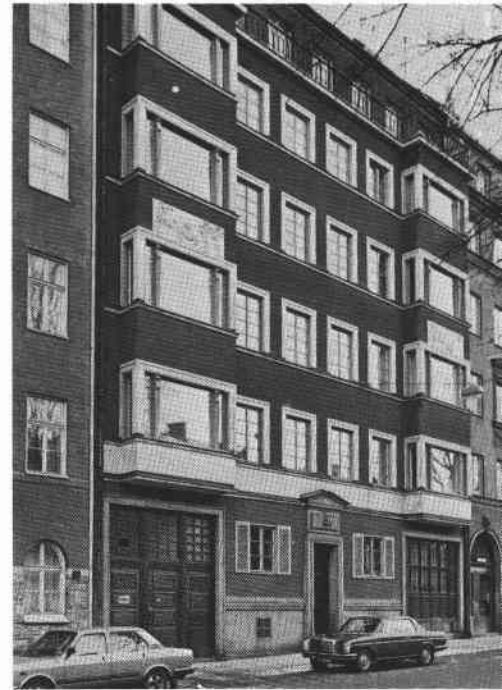
Hornblåsaren 15  
Ulrikagatan 11

Gård: grusad och planterad, omgiven av järnstaket.

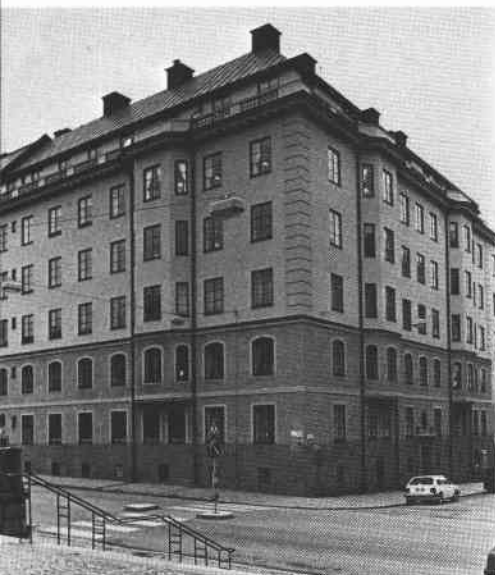
### Hornblåsaren 27

Sedan 1978 har gatufasaden blivit omputsad - bv och 1 tr i gul spritputs, därovan slätputs i gulrosa.

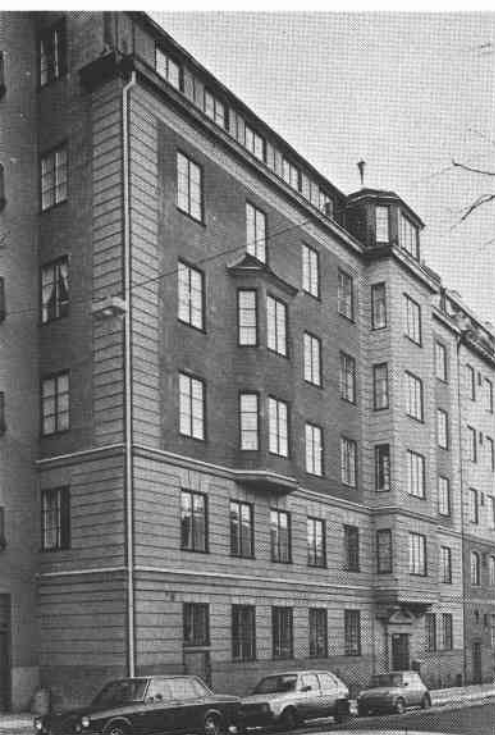
### Hornblåsaren 28

Sedan 1978 ny port av metall.

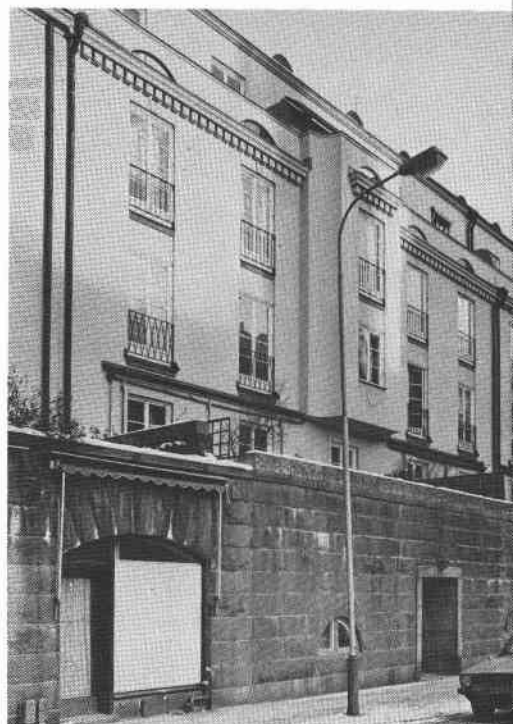
Hornblåsåren 31  
Ulrikagatan 5

Gård: våningshöghög förgård mot Ulrikagatan med front av grovt huggen granit (som Hornblåsåren 29 och 30). Disponeras som trädgård. Planterad bakgård.

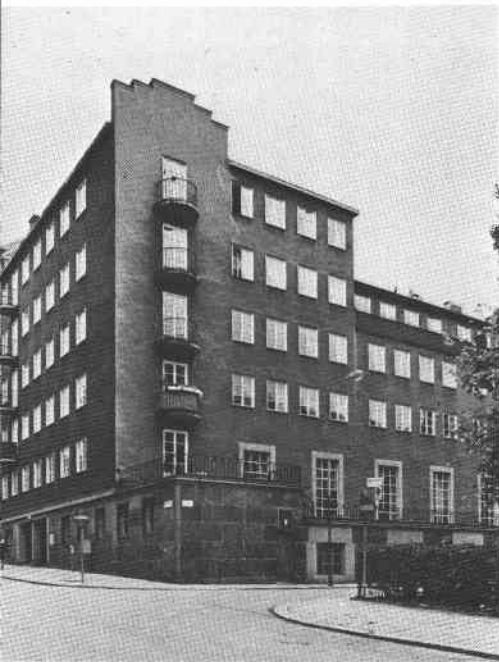
Hornblåsaren 34  
Ulrikagatan 1, 3, Fredrikshovsgatan 8

Bostads- och kontorsfastighet (Oscars församlingshem med expedition), inventerad 1978.
