SLUSSEN

1935 års anläggning

BYGGNADSHISTORISK RAPPORT 2005:3

STOCKHOLMS STADSMUSEUM

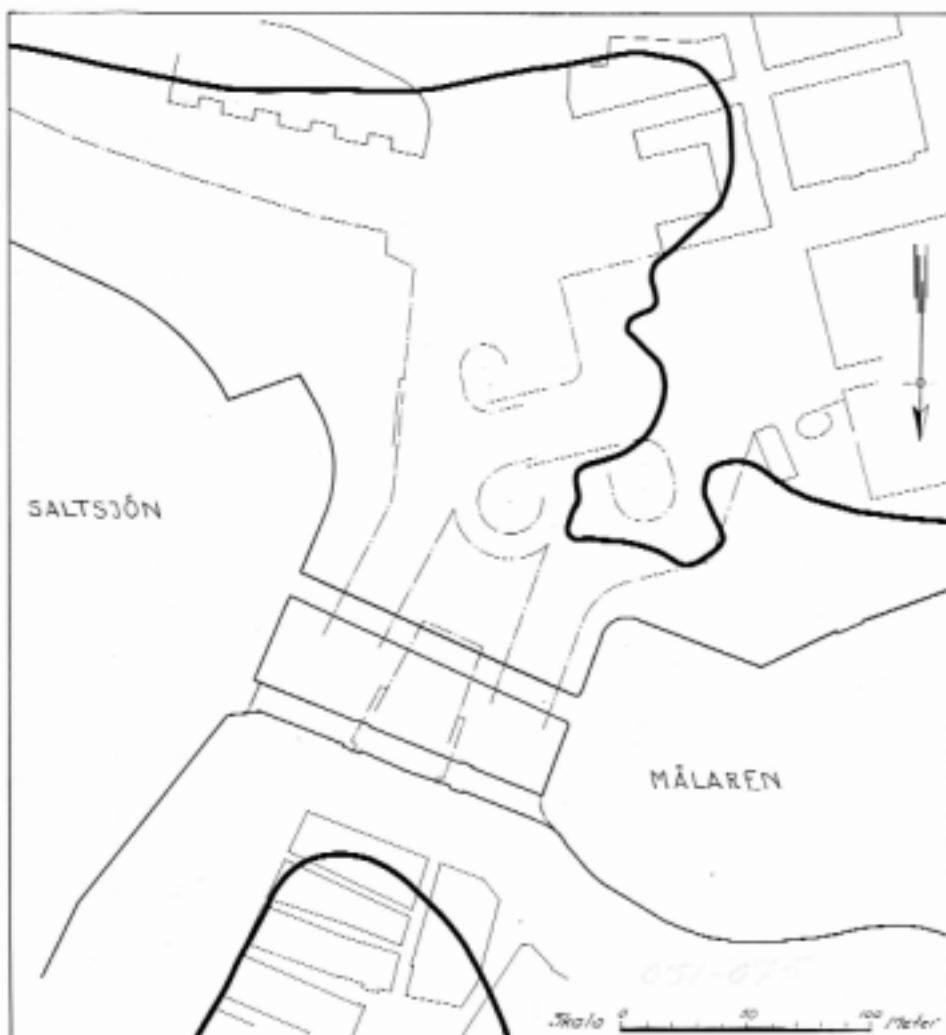
Strandkontur vid Slussen på 1200-talet respektive 1935. Illustration från 1930-talet. GFKA nr. 3058.

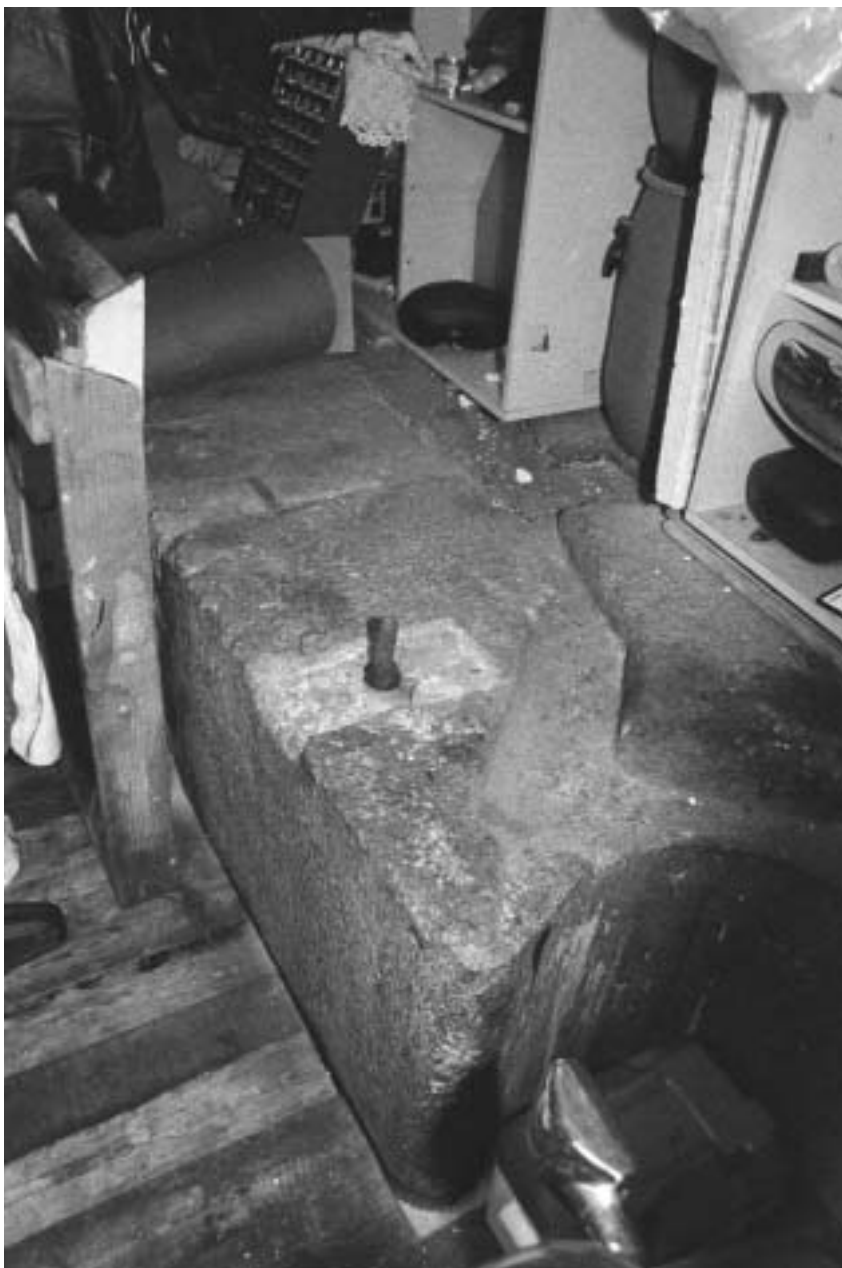
Fotografi som visar något av den idag bevarade sträckningen av Polhemsslussens murverk. Fotografi Göran Fredriksson. GF S2005-0035-33A.

Föreliggande inventering har visat att rester av murarna i Christoffer Polhems sluss finns kvar i lågt liggande lokaler under Mälarrampen. Stora delar av denna sluss ska dock ha raserats och/eller fyllts igen då dagens slussenanläggning uppfördes på 1930-talet.¹⁰ Av Kristinaslussen finns inga idag kända lämningar.

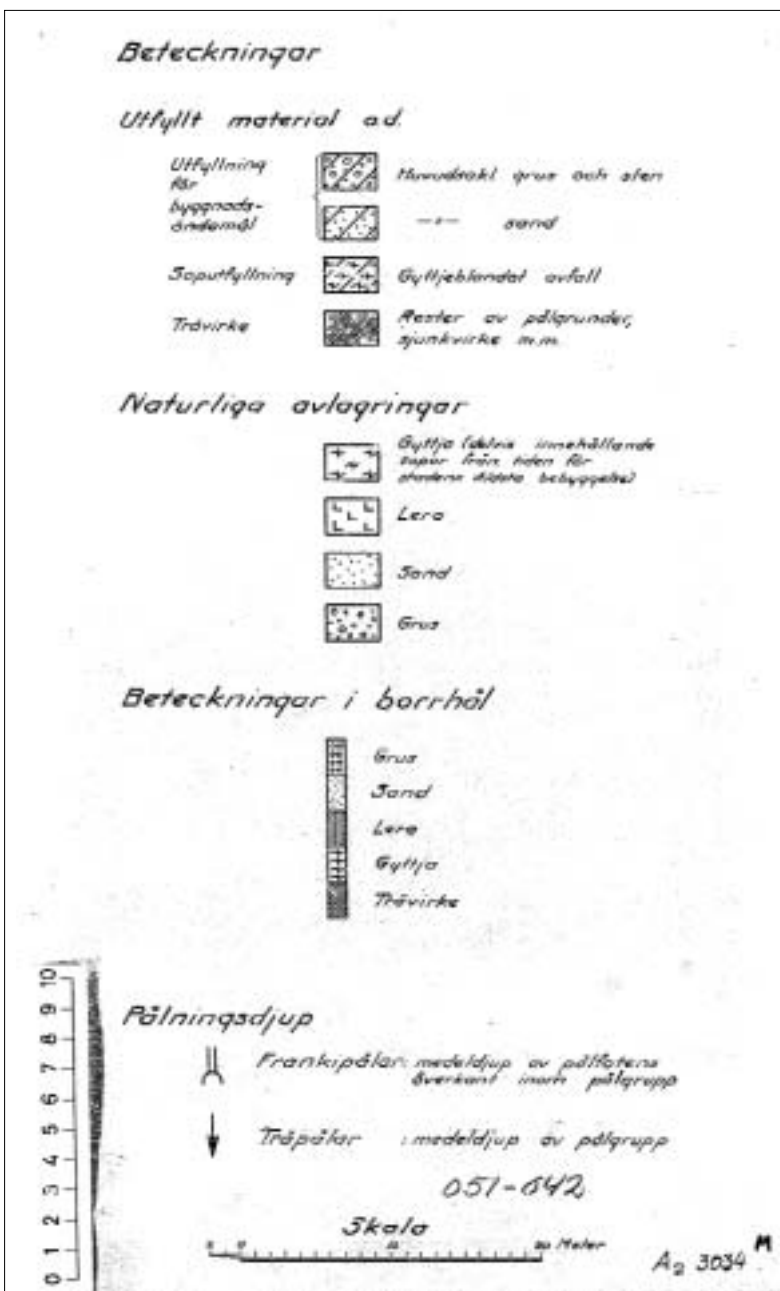
Förklaring till de beteckningar som återfinns ovan. GFKA nr. 3034.

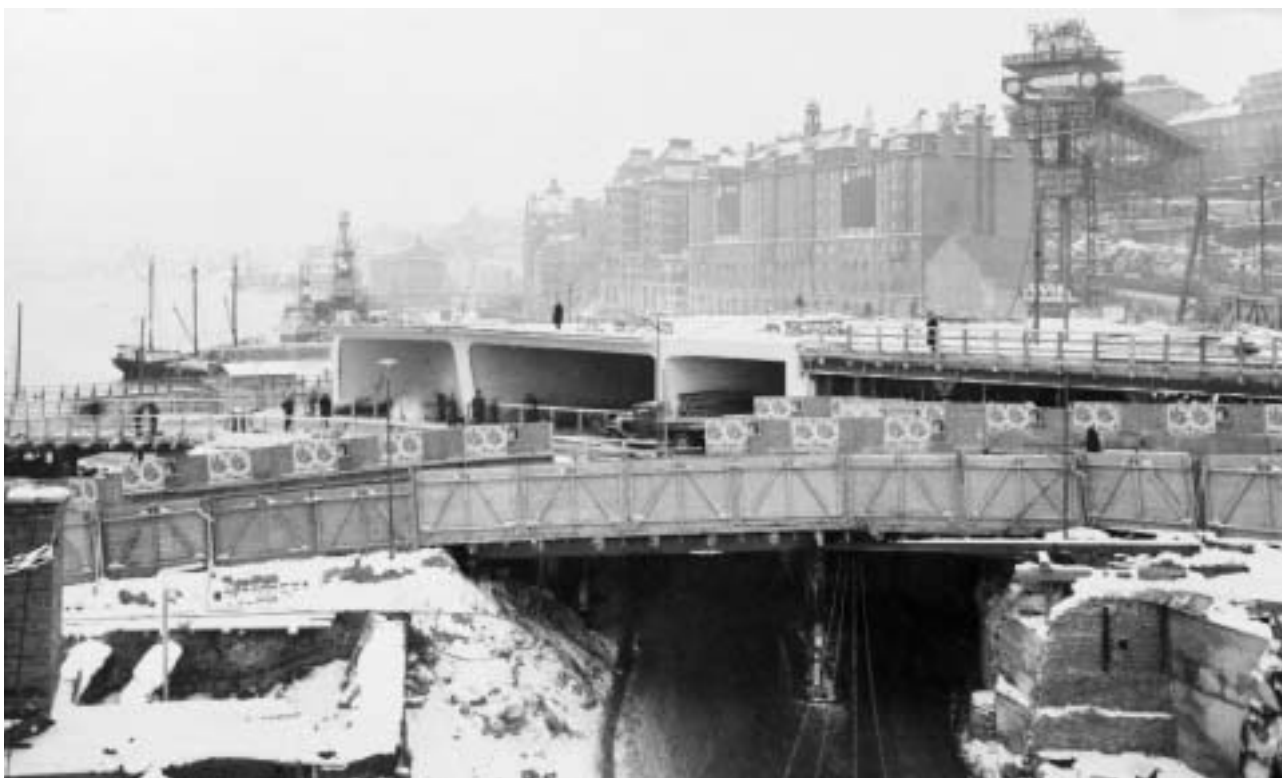
Viadukten för den planskilda korsningen i anläggningens centrum under uppbyggnad. SSMA Fa 50833.

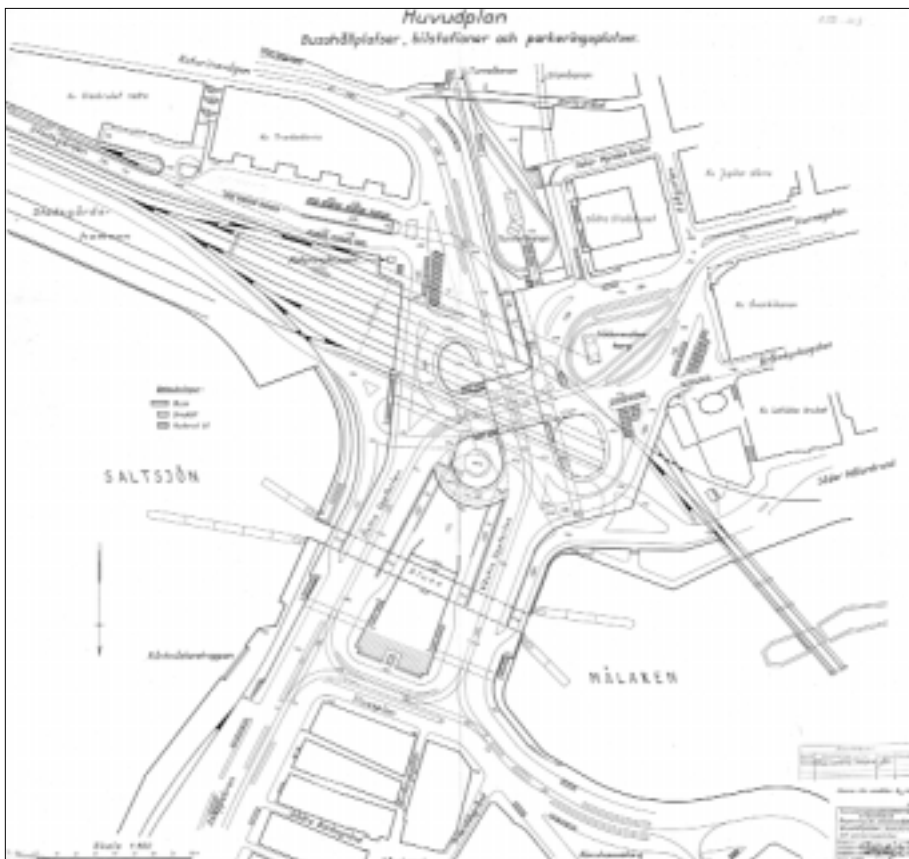
Situationsplan med bl.a. ursprungliga lägen för busshållplatser inritade. GFKA nr. 1936.

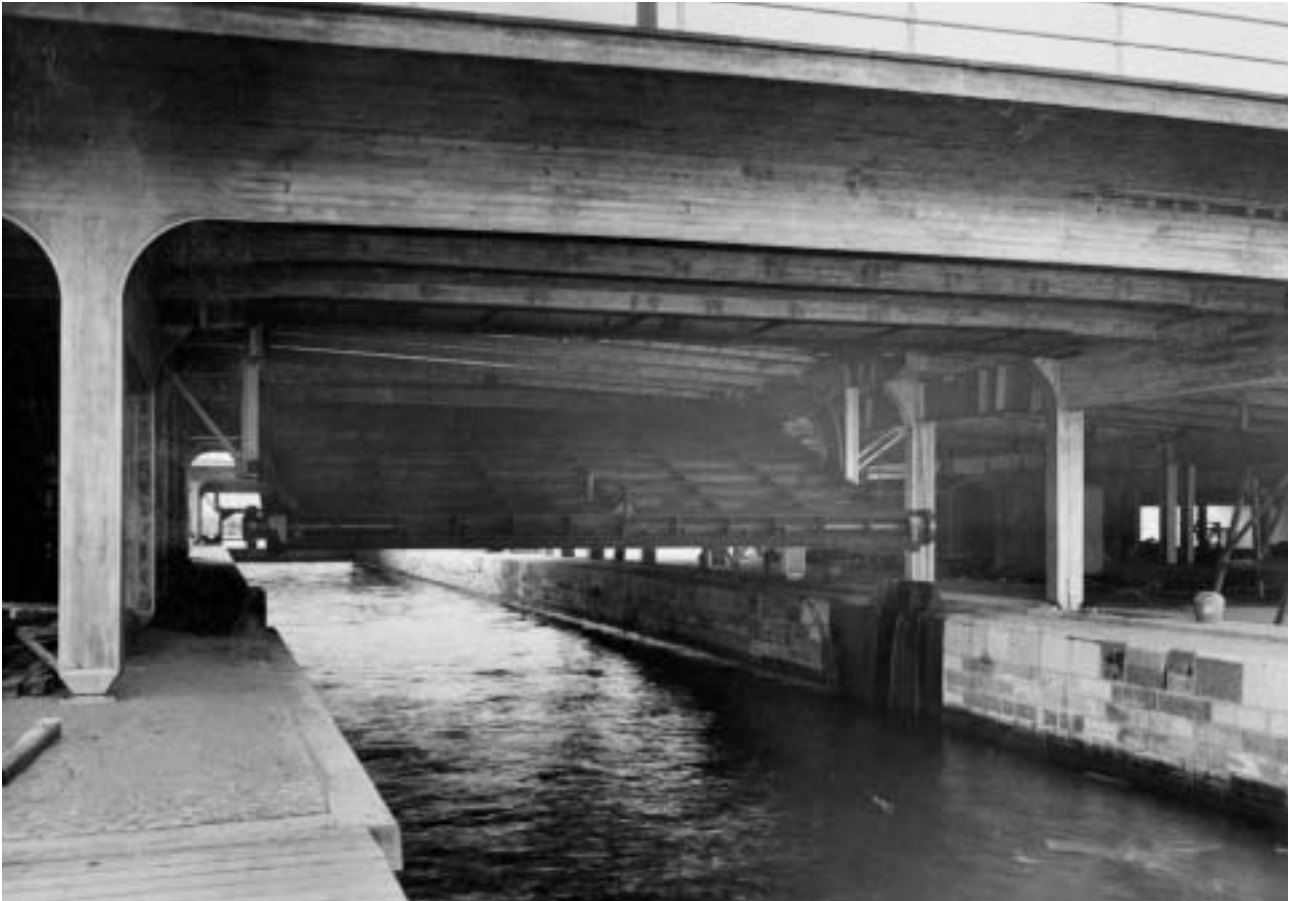
Karl Johanslussen med en av de fällbara portarna i förgrunden. Lokalerna söder om slusskanalen är ännu inte uppförda. SSMA Fa 50839.

meter uppnås. Eftersom fasta broar, utan möjlighet att öppnas, skulle anläggas krävdes att den nya slusskanalen placerades där brospannen kunde uppnå erforderlig höjd. Av denna anledning placerades Karl Johanslussen nästan mitt i Söderström, längre ut från Gamla Stan och Södermalm än de tre tidigare slusskanalerna. Nils Ericsonsslussen kom att brukas som avtappningskanal medan den gamla avtappningskanalen, Polhemsslussen, raserades till stor del och fylldes igen.

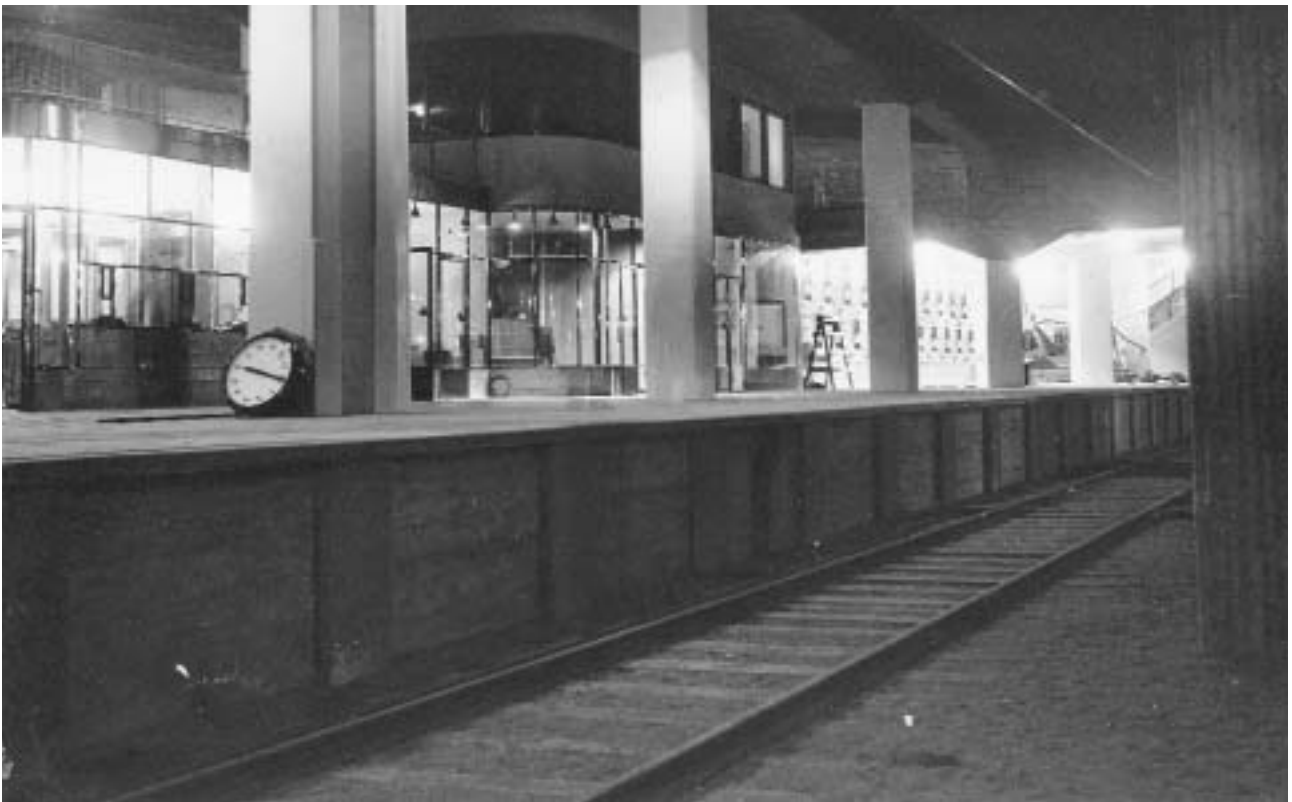
Saltsjöbanans stationsanläggning med spår och perrong i förgrunden. I bakgrunden stationshuset med blänkande nya stålpartier. Stationens klocka är ännu inte uppsatt. Stationen invigdes inte förrän 1936. SSMA Fa 50844.

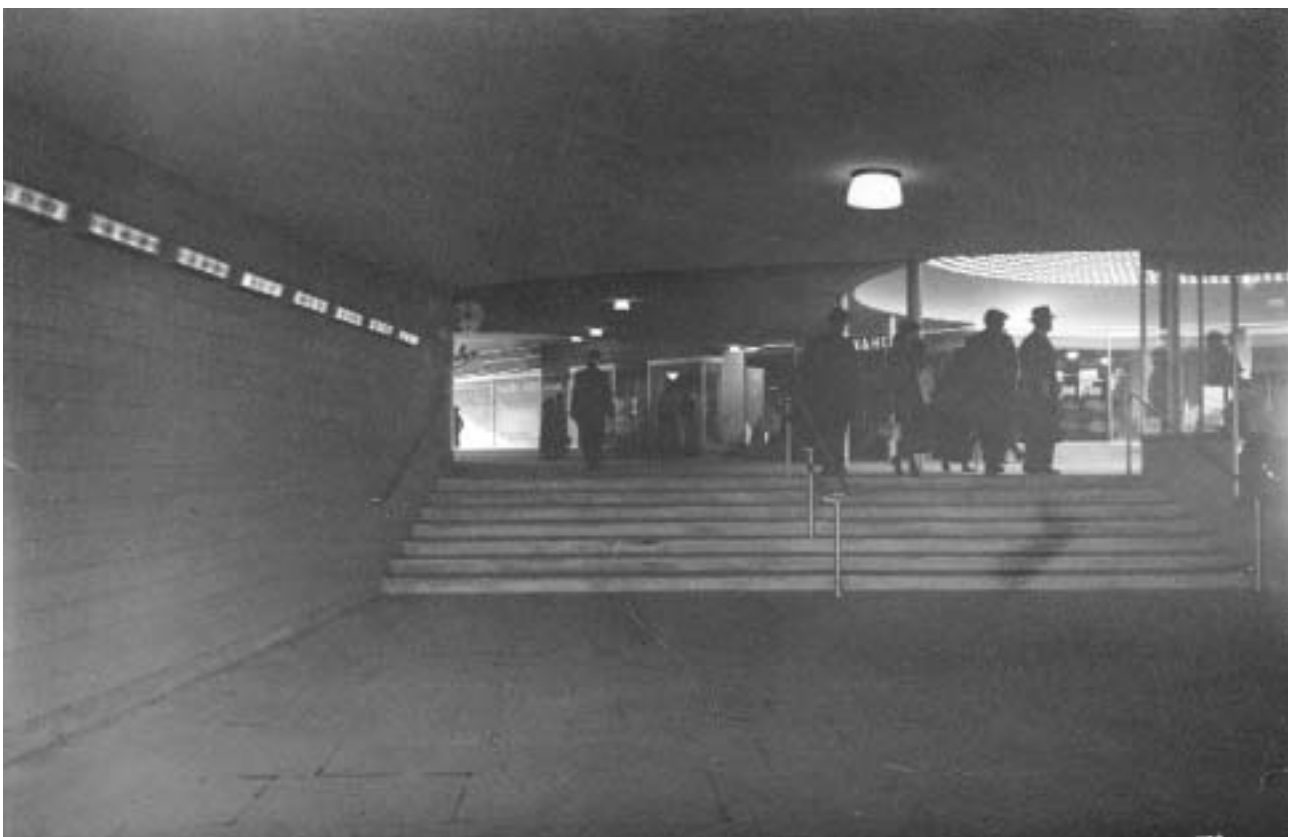
Bärande, smäckra stålpelare och en på dessa vilande ringbalk möjliggjorde ett cirkulärt, öppet rum under kupoltaket. Foto från 1930-talet. SSMA Fa 50851.

Gropius, Peter Behrens m.fl.³⁰ Blå Bodarna utgör kanske den del av anläggningens där den funktionalistiska gestaltningen drivits längst. Här finns den för funktionalisterna eftersträvansvärda fria planlösningen med en närmast organisk planform, här finns de smäckra bärande pelarna och öppna ytorna, de stora glaspartierna och den redan nämnda takterrassen.

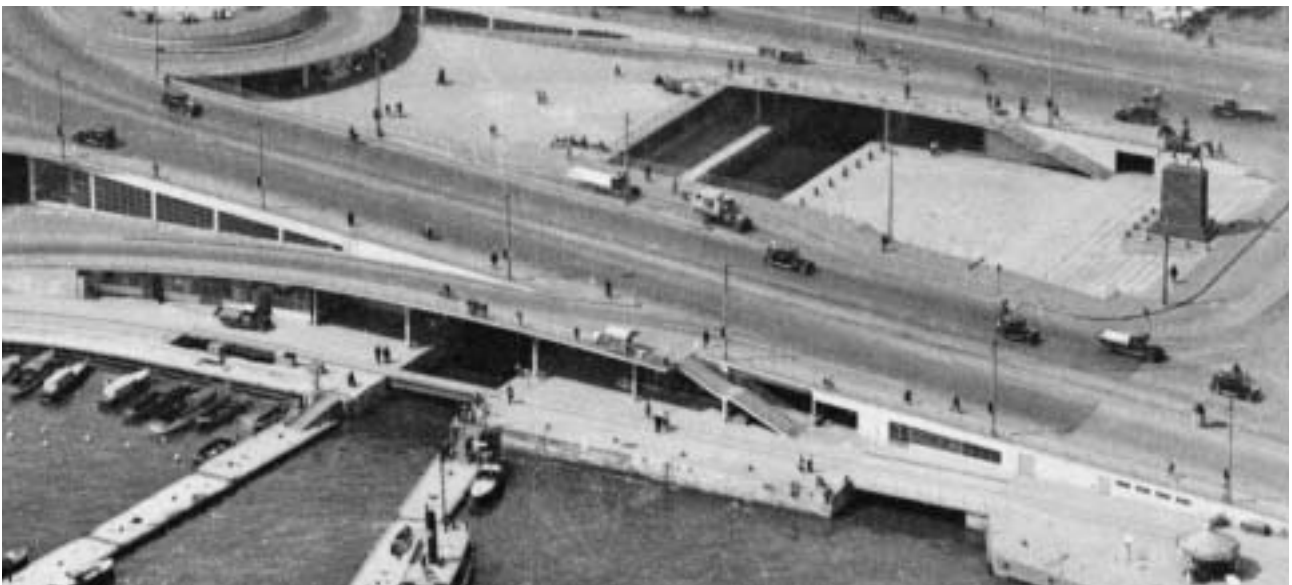
Omfattande fönsterpartier uppfördes i fasaderna mot Saltsjön, Karl Johans torg och Mälaren. Dessa lät man följa vägbanornas sträckning och inpassas mellan bärande pelare för att gestalta den konstruktiva formen i anläggningen. Utsnitt ur foto från 1939 av fotograf Oscar Bladh. SSMA Fa 50837.

Slussenanläggningen från 1935 avspeglar i hög grad de funktioner som finns där men även i stor utsträckning dess konstruktion. Vägar, ramper, broar o.s.v. fick sin form i första hand för att uppfylla tekniska och trafikmässiga krav men anläggningens funktioner och konstruktioner äger dessutom uppenbara arkitektoniska kvaliteter, t.ex. i form av klöverbladslösningens slingor. De skapar rörelse både horisontellt och vertikalt på ett sätt som trafiklösningar av andra slag oftast inte uppnår. Även de ramper och broar som

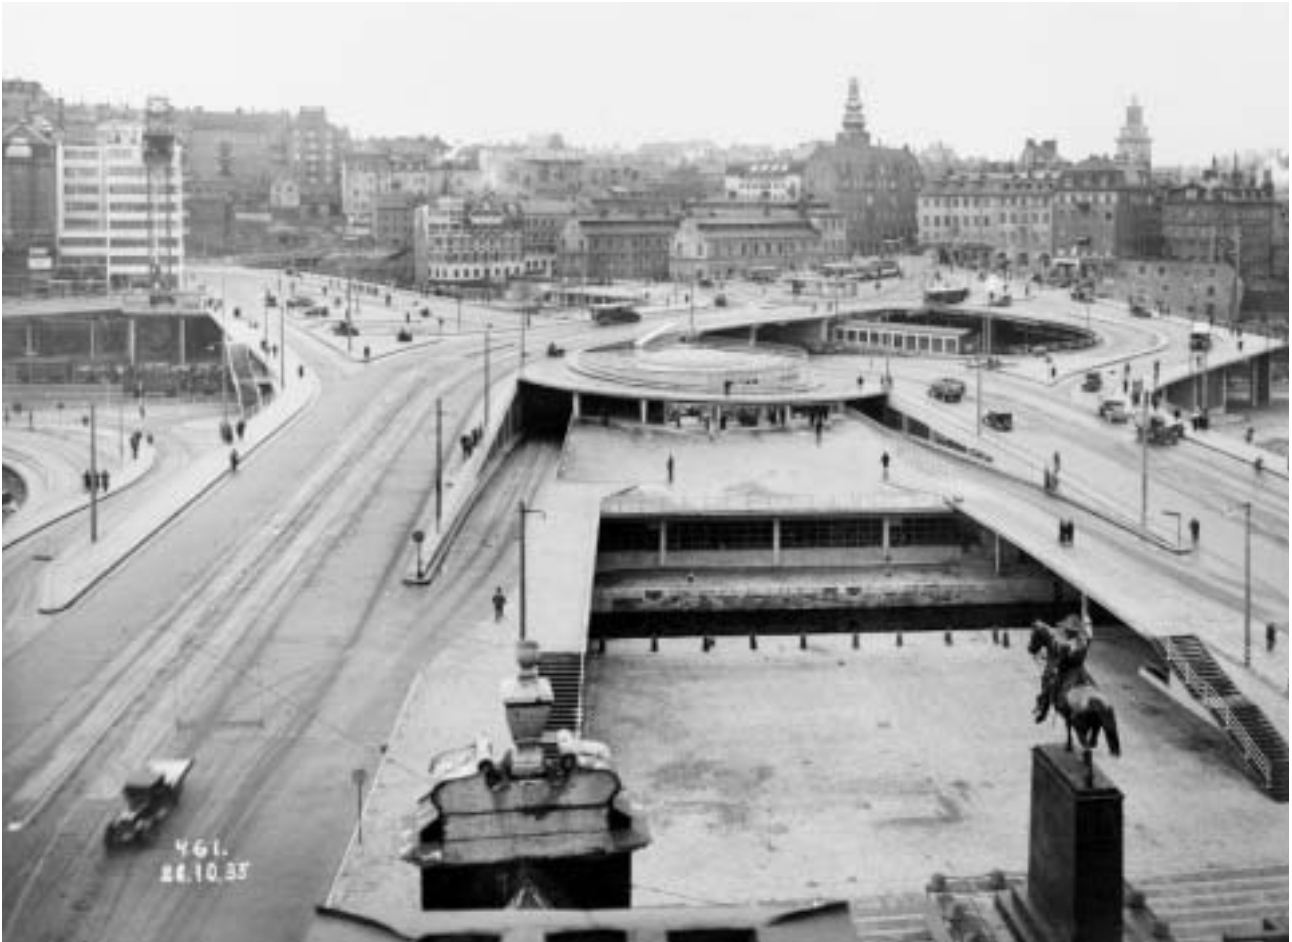
Karl Johans torg och Slussenterrassen ligger symmetriskt inplacerade mellan bro- och vägbanor. Blå Bodarnas kupoltak utgör ett samlande nav i anläggningens mitt. Söder om Blå Bodarna är trafikapparaten asymmetriskt utlagd med Södra och Norra Slingan, Södermalmstorg och tunnelbanestationen. Foto från 1935. SSMA Fa 50840.

Karl Johans torg och Slussenterrassen är helt symmetriska och ligger på rad i nordöstlig-sydvästlig riktning. De smalnar båda av mot söder eftersom de följer vägbanornas något diagonala sträckningar. Den avsmalnande formen ökar perspektivverkan och platserna kan därmed tyckas mer långsträckta än de verkligen är. Blå Bodarnas kupoltak utgör en avslutning på torgytornas sträckning söderut. Från Blå Bodarnas kupoltak viker sträckningen av mot öster och landar på den plats som ligger i Södra Slingan. Karl Johans

torg och Slussenterrassens symmetri, extra betonat av rytтарstatyn i norr, utgör ett mer traditionellt sätt att gestalta stadsrummet medan den asymmetriskt placerade platsbildningen i söder representerar en modernistisk gestaltning framdriven av funktionella behov och tekniska krav. Den symmetriska uppbyggnaden i norr hade också ett klart samband med områdets tidigare struktur. Två broar förde då trafikströmmarna över Söderström och mellan dessa leder låg det öppna Karl Johans torg symmetriskt inplacerat.

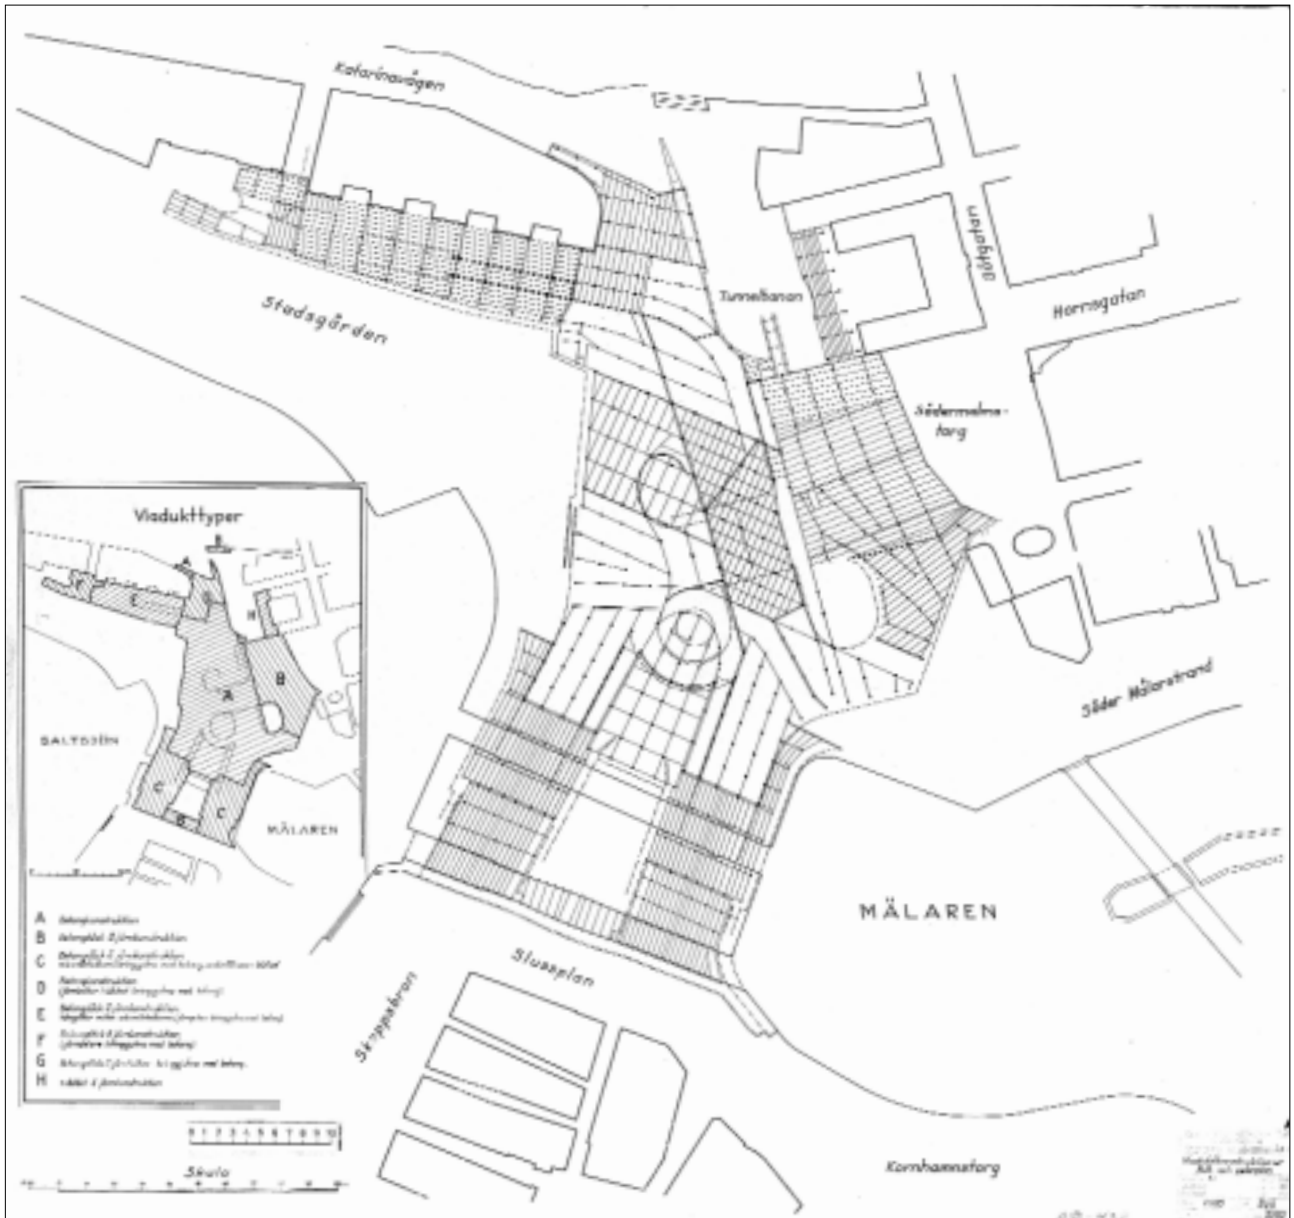
Ritning över slussenanläggningens olika viadukttyper. GFK A nr. 2250.

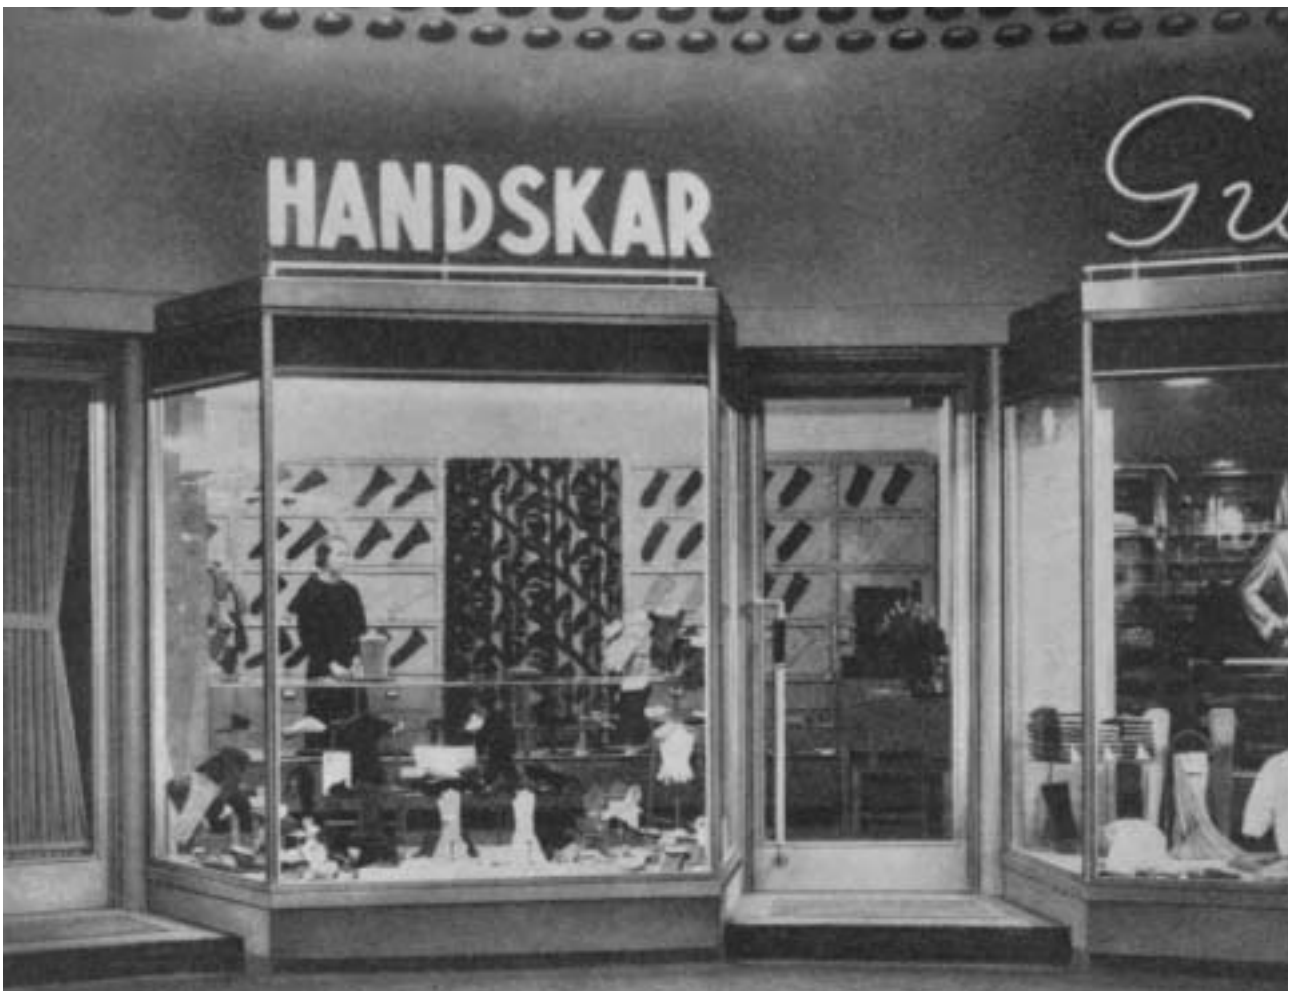
Foto från 1930-talet på fönster och dörrpartier i anodiserad aluminium i Blå Bodarna, här under kupoltaket med betongglas. Foto från Byggmästaren 1935 nr 38. Arkitektupplagan 13. Original i Arkitekturmuseets arkiv.

Butiksdörrarna i aluminium i Blå Bodarna och sannolikt även kafé- och toalettdörrarna i Gula Gången var omålade. Äldre fotografier och färgundersökningar tyder däremot på att dörrar i stål och stålplåt till verksamhetslokaler av olika slag ursprungligen var täckmålade.

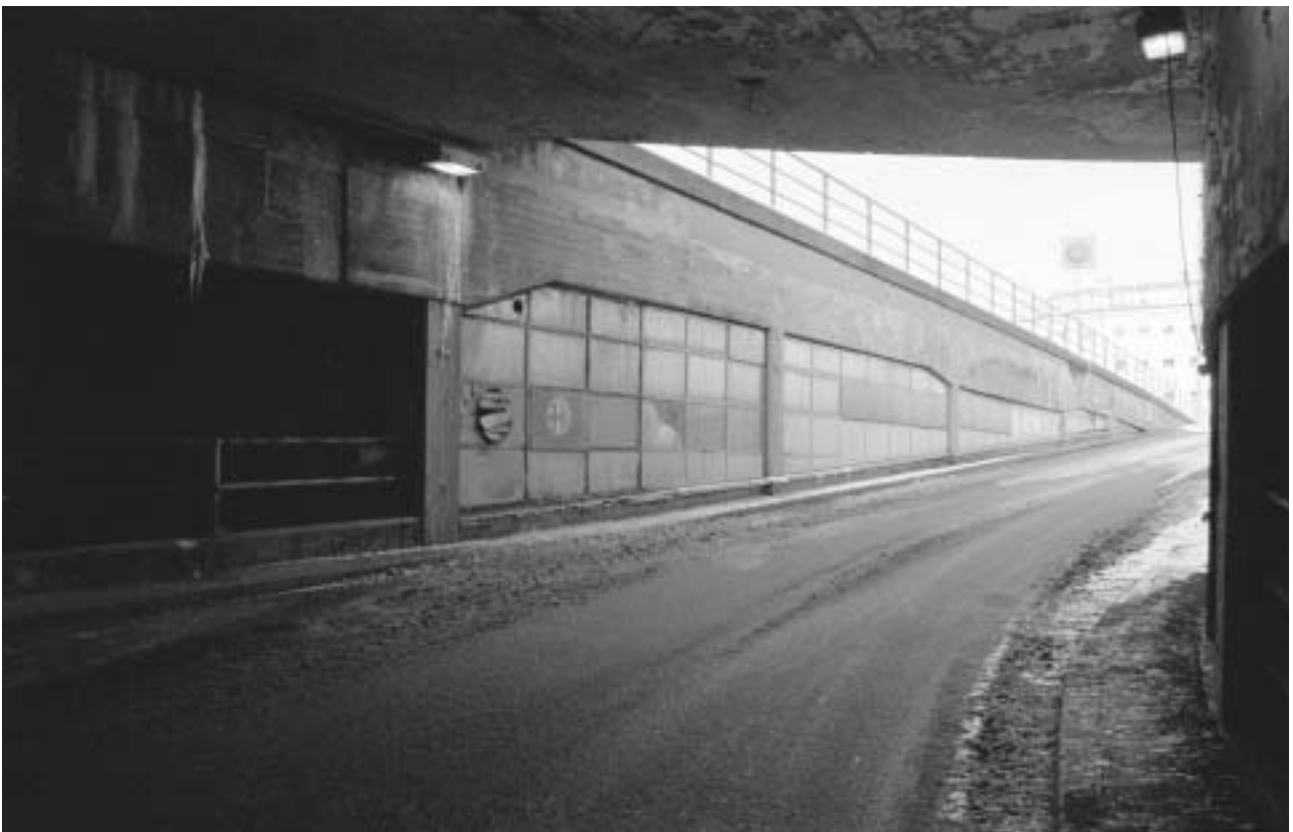
Bevarade fönsterpartier med platta profiler av stål infattade mellan bärande pelare med voter samt bjälklag. Västra Terrassrampen mot norr. GF S2005-0011-07.

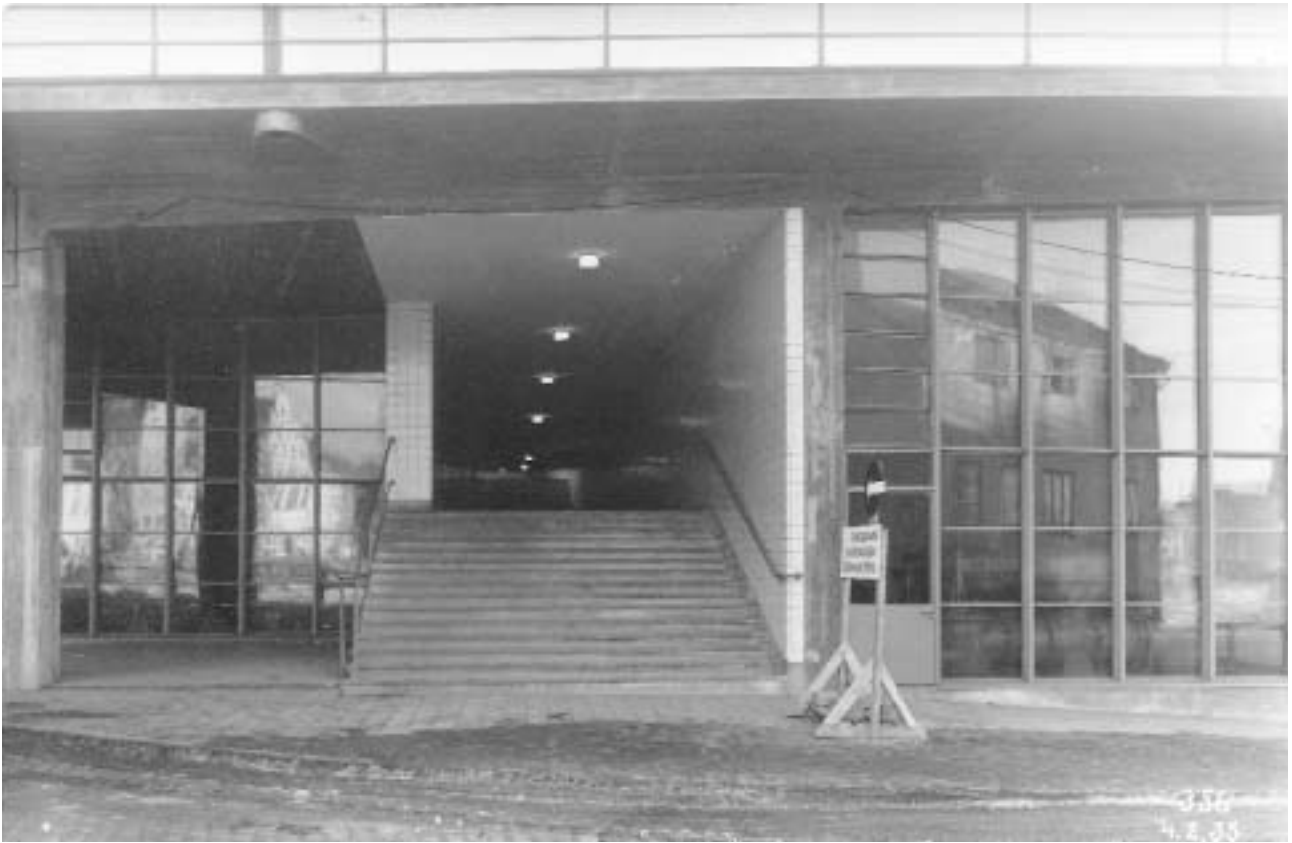
De ursprungliga fönsterpartierna vid Gula Gångens norra entré. Dessa höga och breda partier hade kraftiga stående "pelare" och något tunnare liggande profiler, sannolikt av stål. I det högra fönsterpartiet en ståldörr med glasning i överdelen. Fotografi från 1935. SSMA Fa 50854.

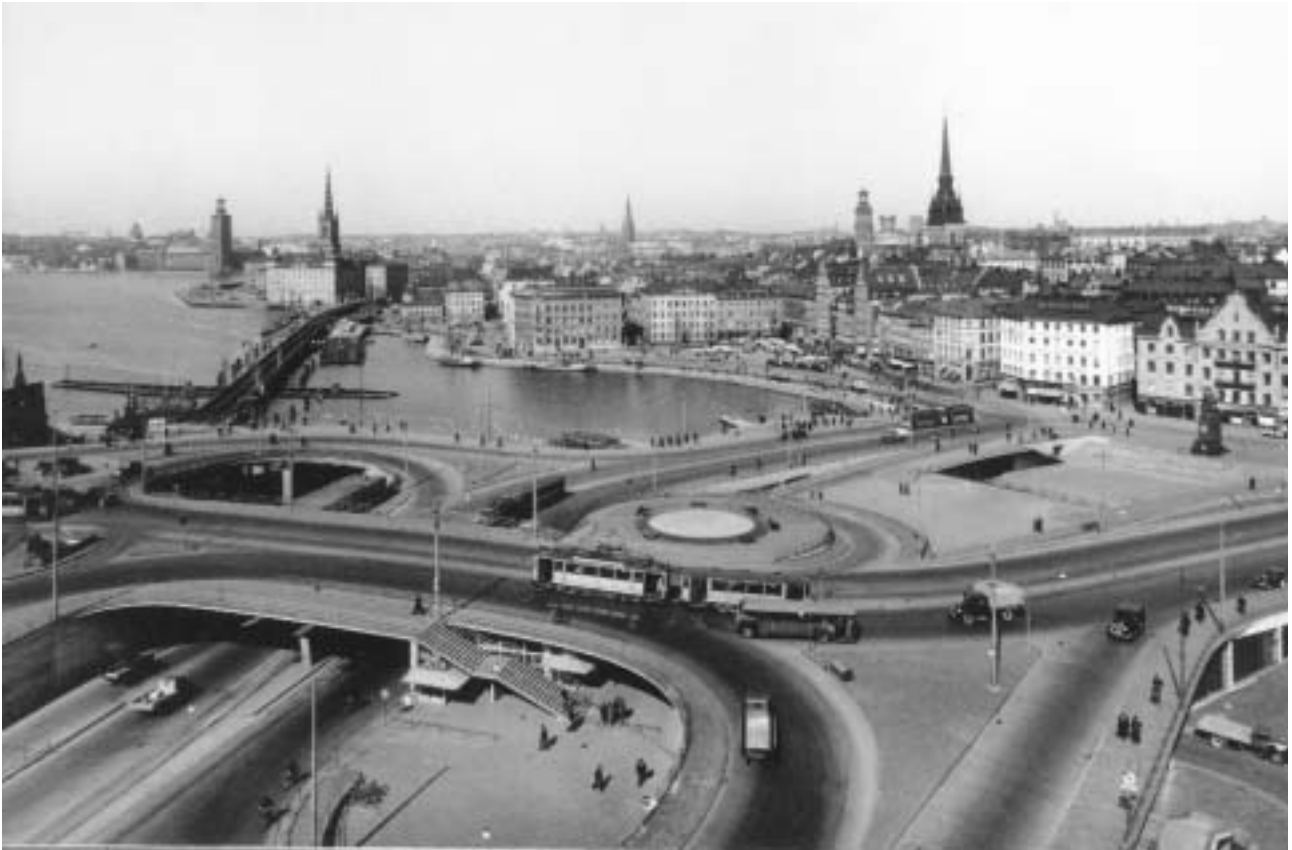
Vy från 1930-talet över anläggningens centrala viadukt korsning och klöverbladen. Bilden visar tydligt den ursprungliga markbeläggningen i rödbrun klinker. SSMA Fa 34115.

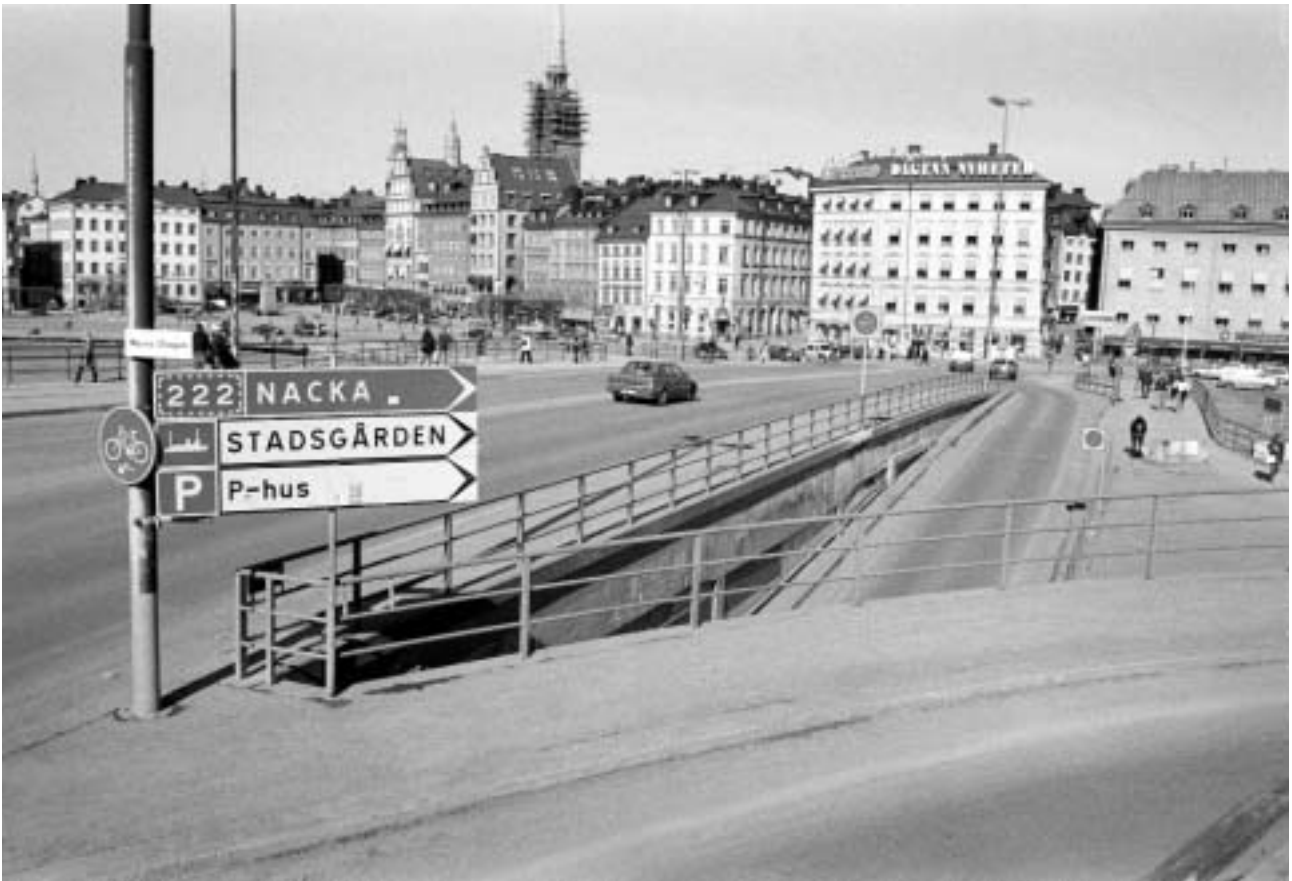
Nytaget fotografi över Katarinavägens norra del, med Norra Slingan i förgrunden och Västra Terrassrampen i mitten. Nästan alla räckan vid gatorna är sekundära, liksom markbeläggningen. GF S2005-0040-08A.

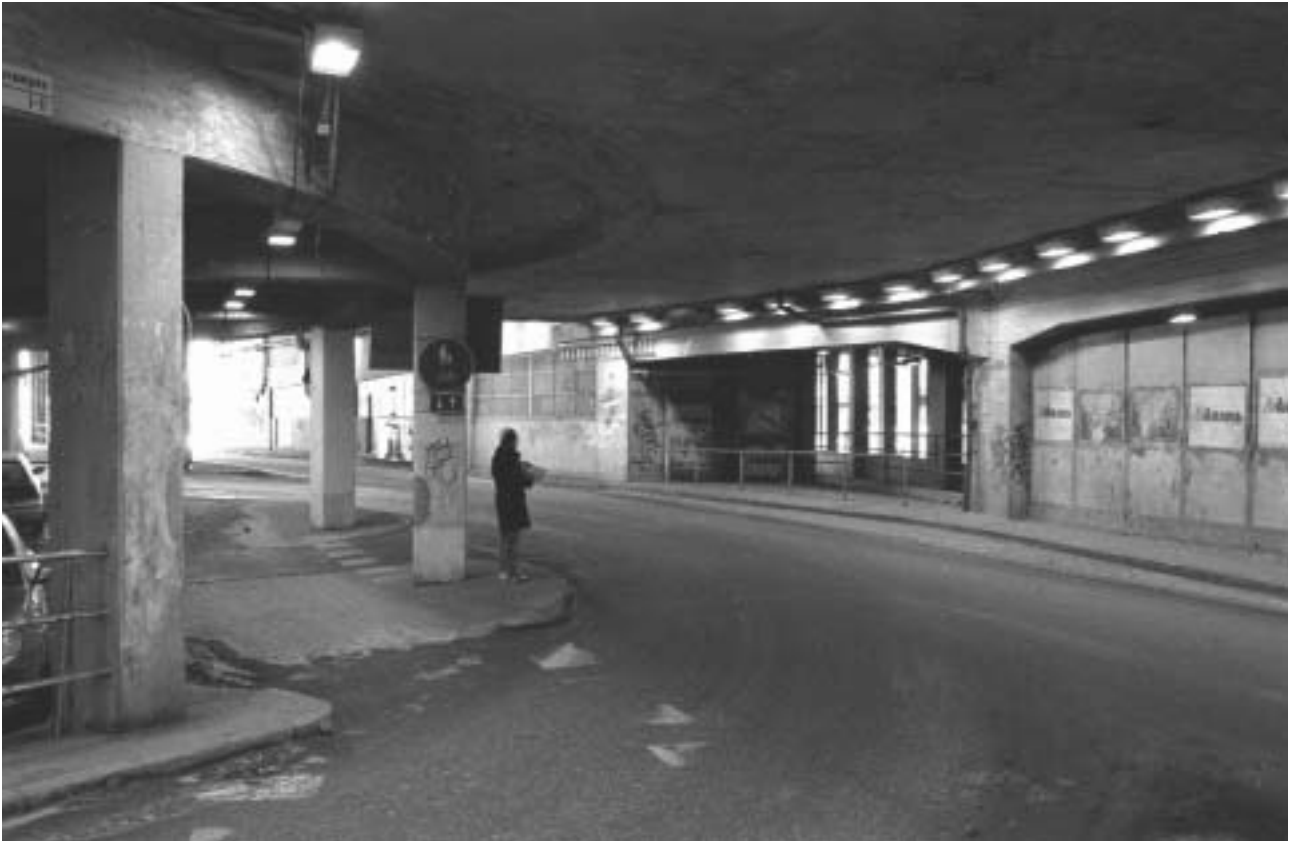
*Nytaget fotografi från Norra Järngraven, mot öster. I de underjordiska gatusträckningarna är 1930-talskaraktären ofta välbevarad, här kan man notera det ursprungliga räcket till vänster, man kan även ana den ursprungliga täckmålningen på betongytorna.
GFS2005-0011-05.*

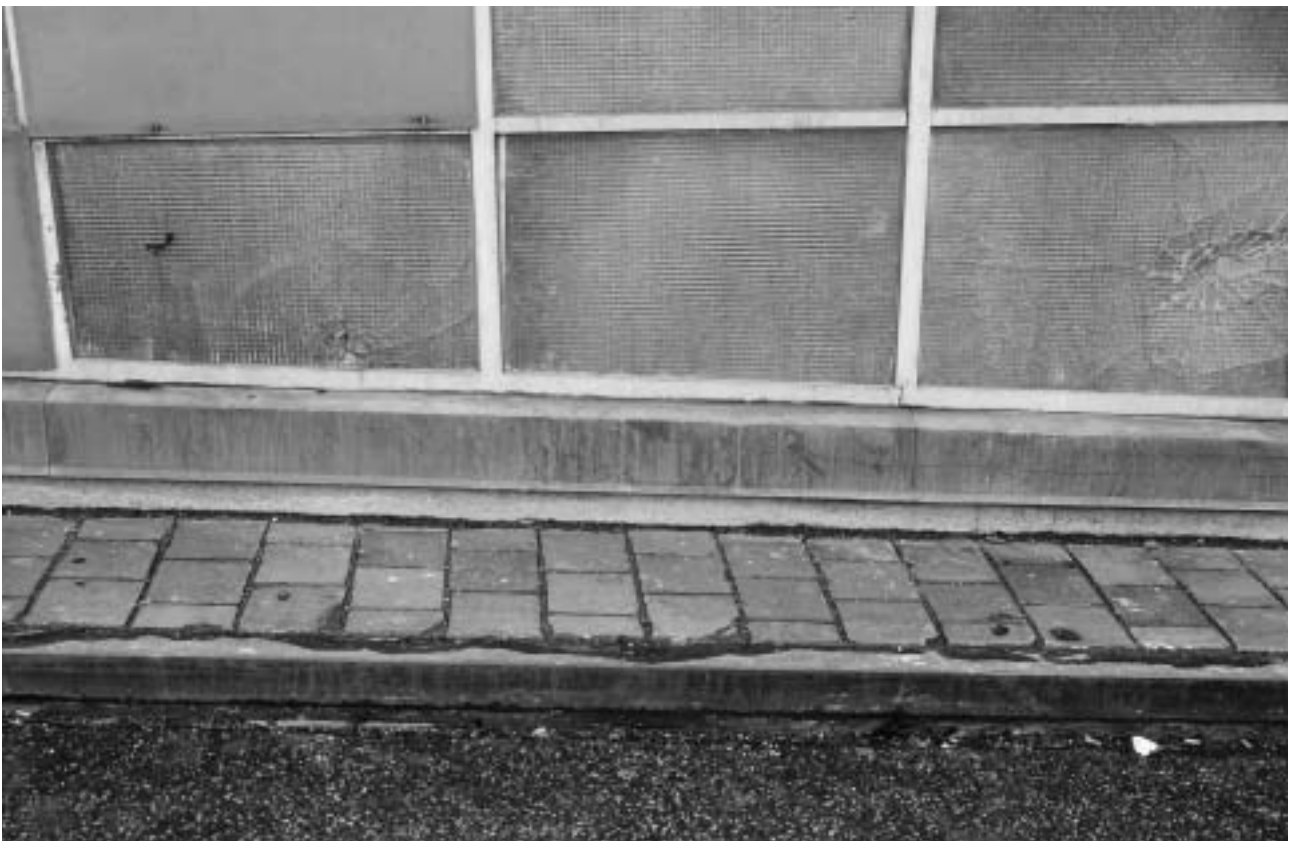
*På några ställen finns den ursprungliga markbeläggningen i rödbrun klinker kvar. Nytaget foto från trottoar vid Mälarrampen.
GFSF05-0007-17A.*

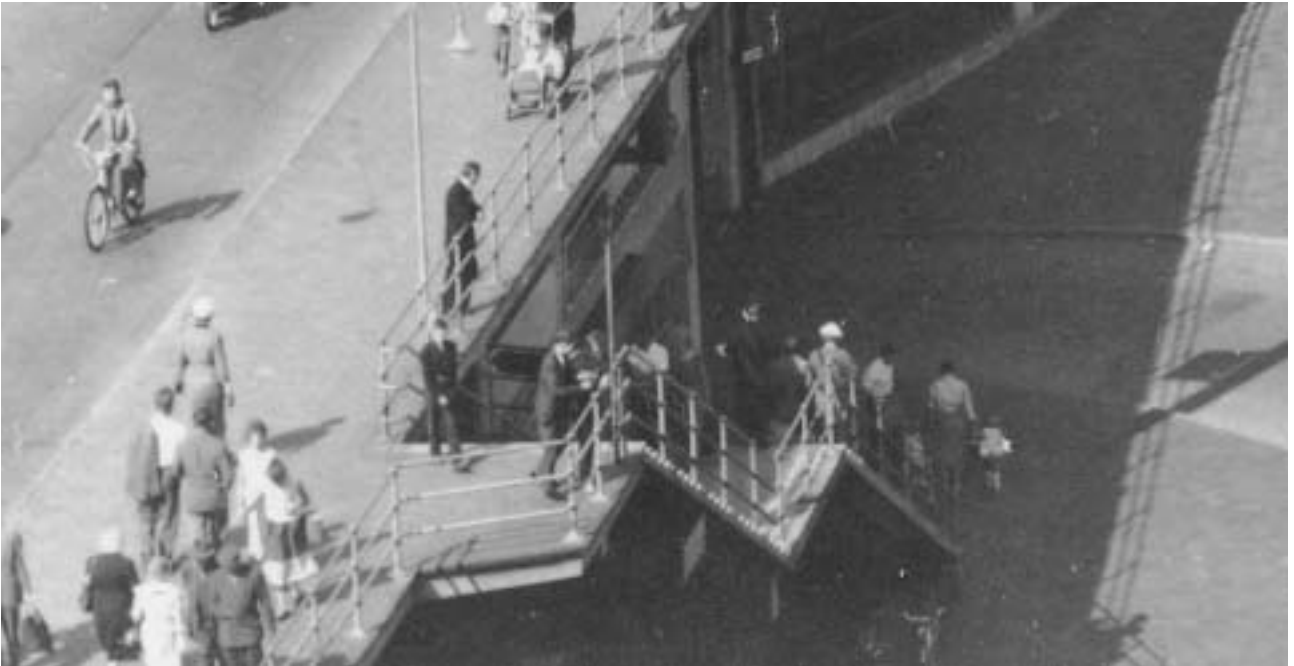
Trappa mellan Östra Slussgatan och trottoaren vid Saltsjörampen, som den såg ut innan det nedre loppet revs på 1980-talet. Utsnitt av fotografi från 1950-tal. SSMA Fa 50761.
