SLUSSEN

1935 års anläggning

BYGGNADSHISTORISK RAPPORT 2005:3

STOCKHOLMS STADSMUSEUM

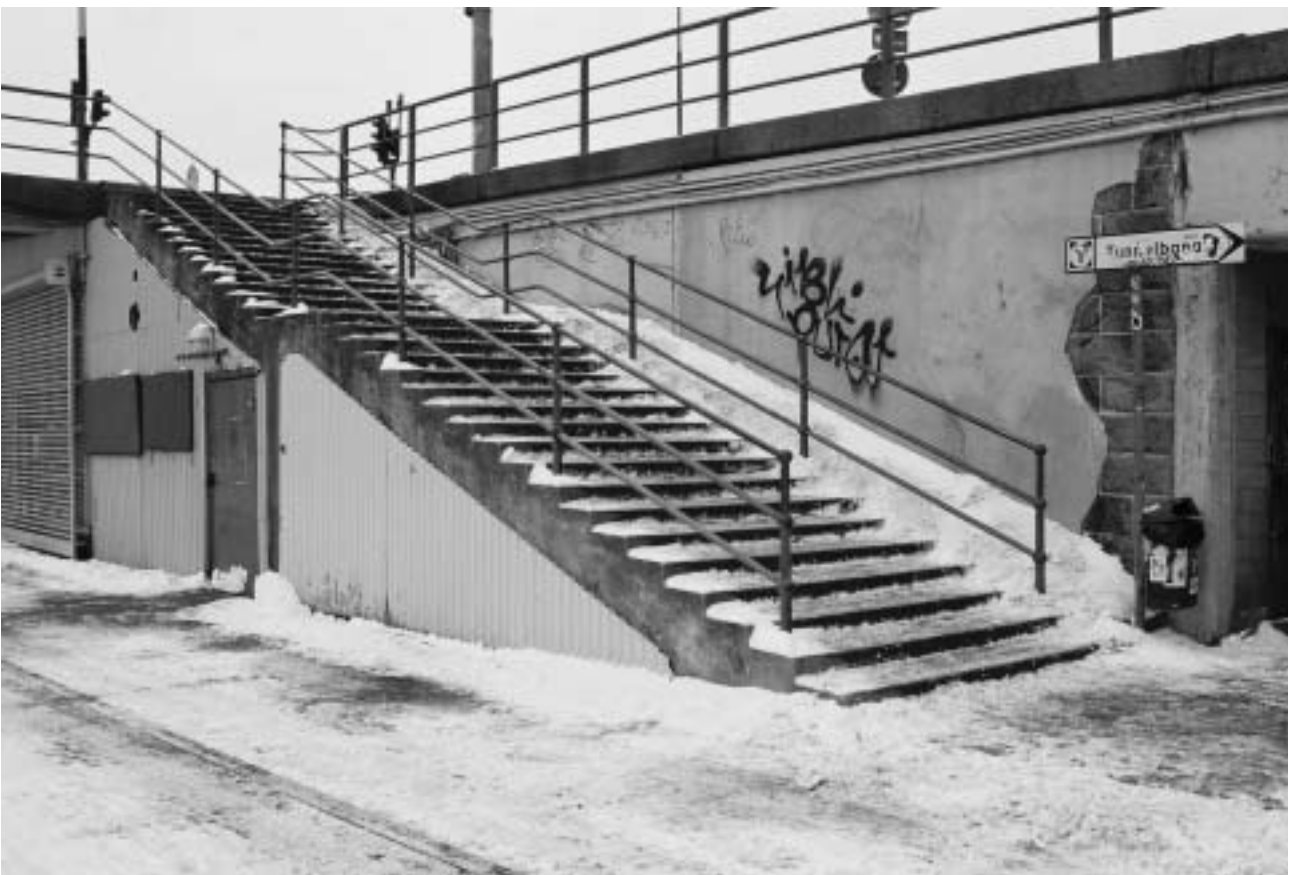
Trappan från kaj vid Skeppsbron till Skeppsbron. Trappans underbyggnad är sekundär. Nytaget fotografi. GF SF05-0007-4A.

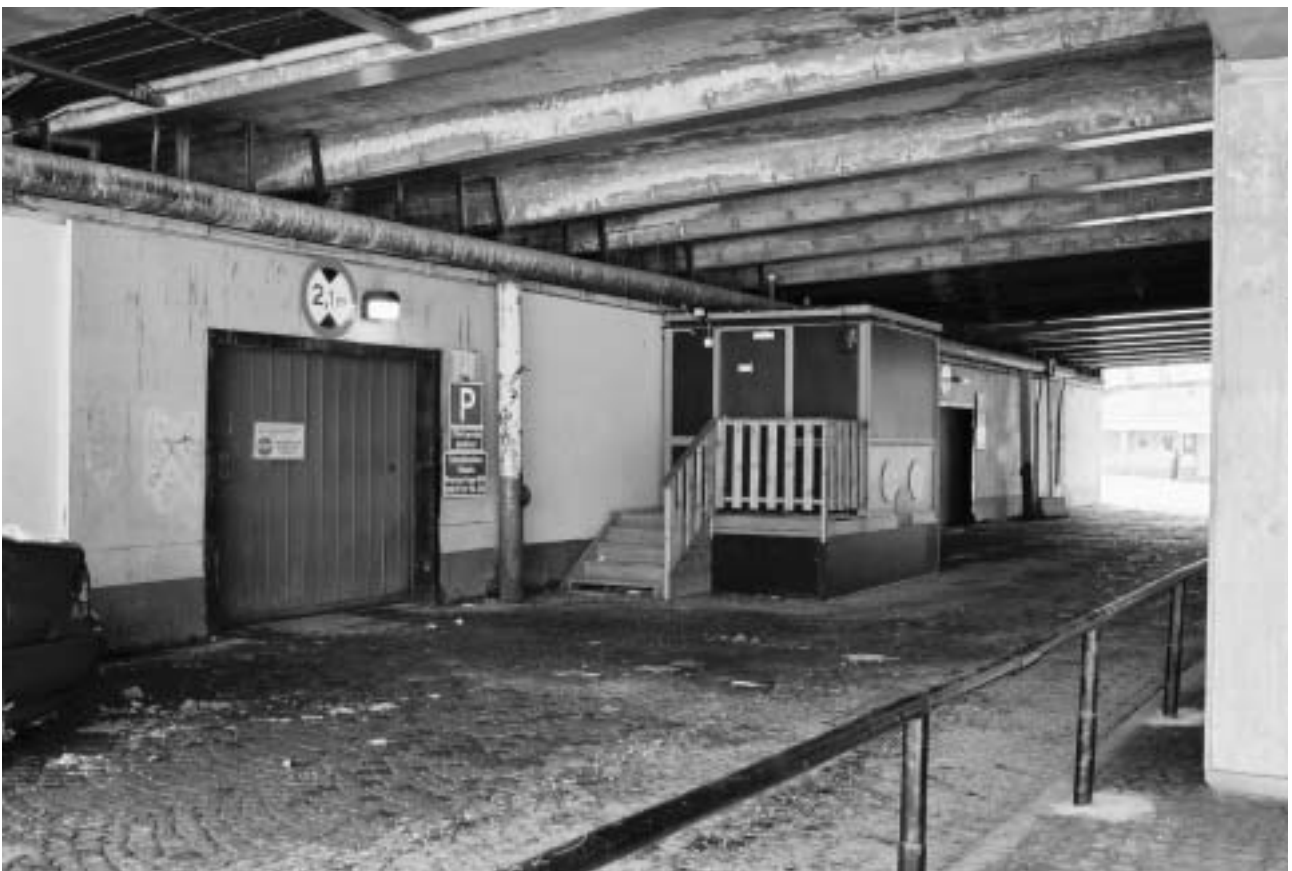
Nytaget foto över fasaden mot söder och Karl Johanslussen, mot väster. De ursprungliga skjutportarna finns kvar, men har fått nya infällda garageportar. GF SF05-0008-18A.

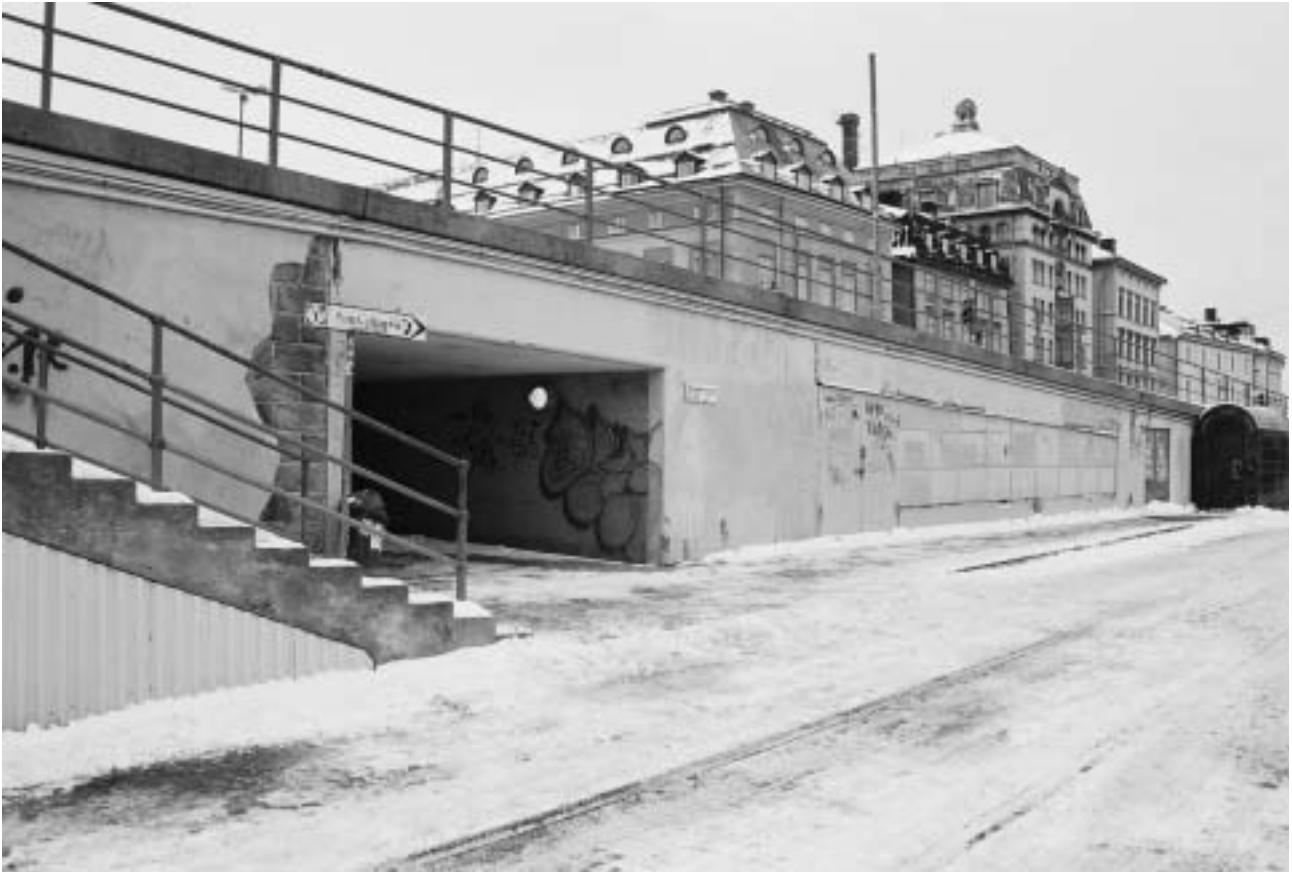
Lokal B, fasad mot öster. Lättbetongfasaden vid trappan är sekundär, här fanns ursprungligen stålfönster. Till höger i bild det förtäckta fönsterpartiet in till förrådet vid avtappningskanalen. Nytaget fotografi. GF SF05 0008-36A.

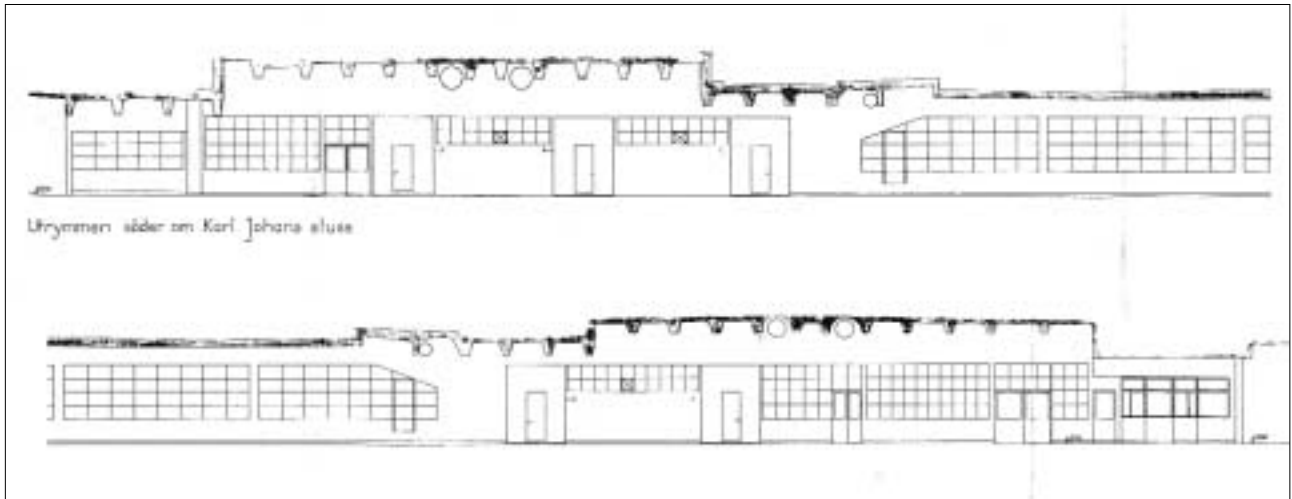
Utsnitt av ritning från 1935 som visar lokalens fasad under Katarinavägen och Skeppsbron, mot norr och Karl Johanslussen. På fasadens yttre sidor hade hamnen sina lokaler, med slussmaskineri och slusskontor (slusskontoret längst ned till höger). Ritningen är delad. BNA, Södermalm 7:85.

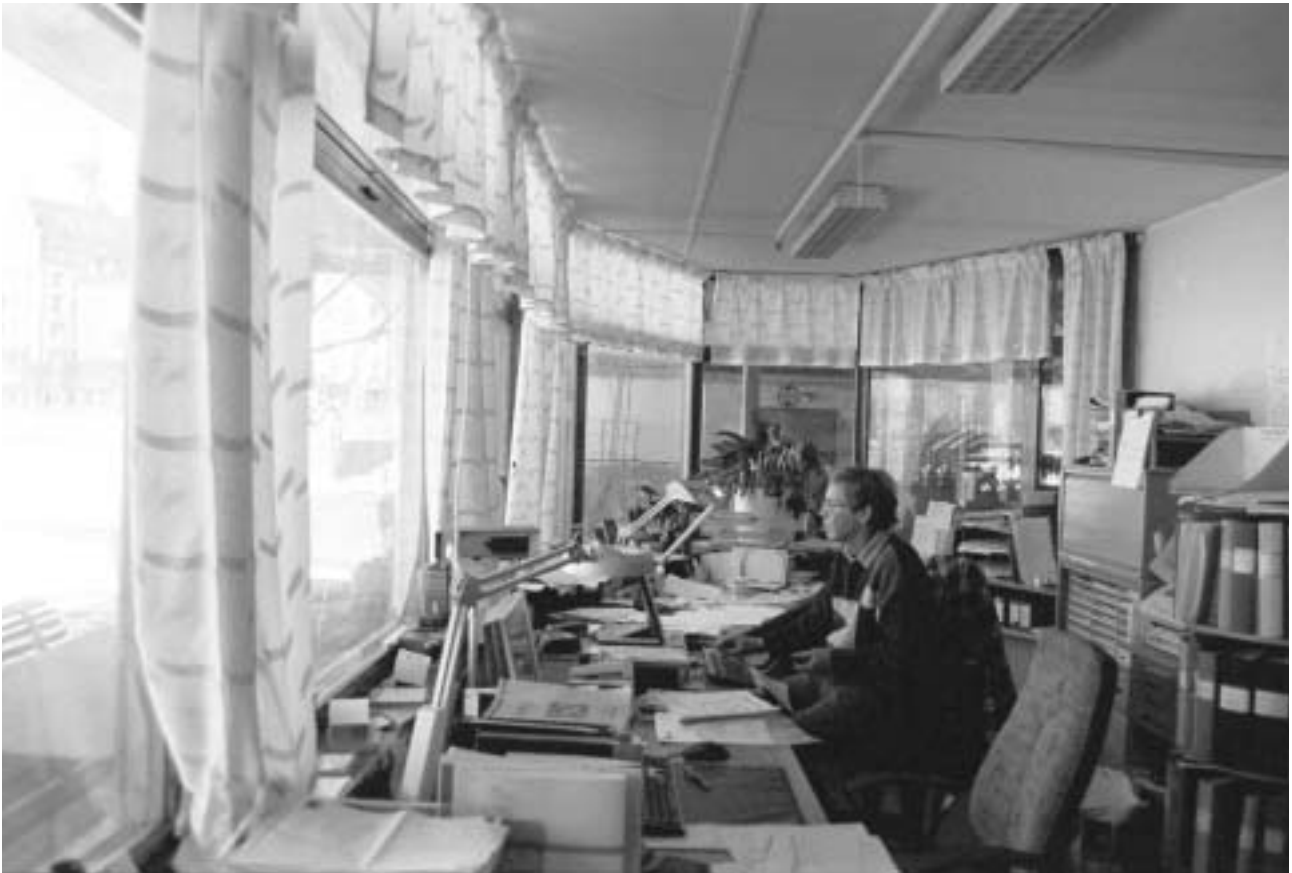
Det före detta Slusskontoret invid Karl Johanslussen (Lokaler under Katarinavägen och Skeppsbron). GF S2005-0039-21A.

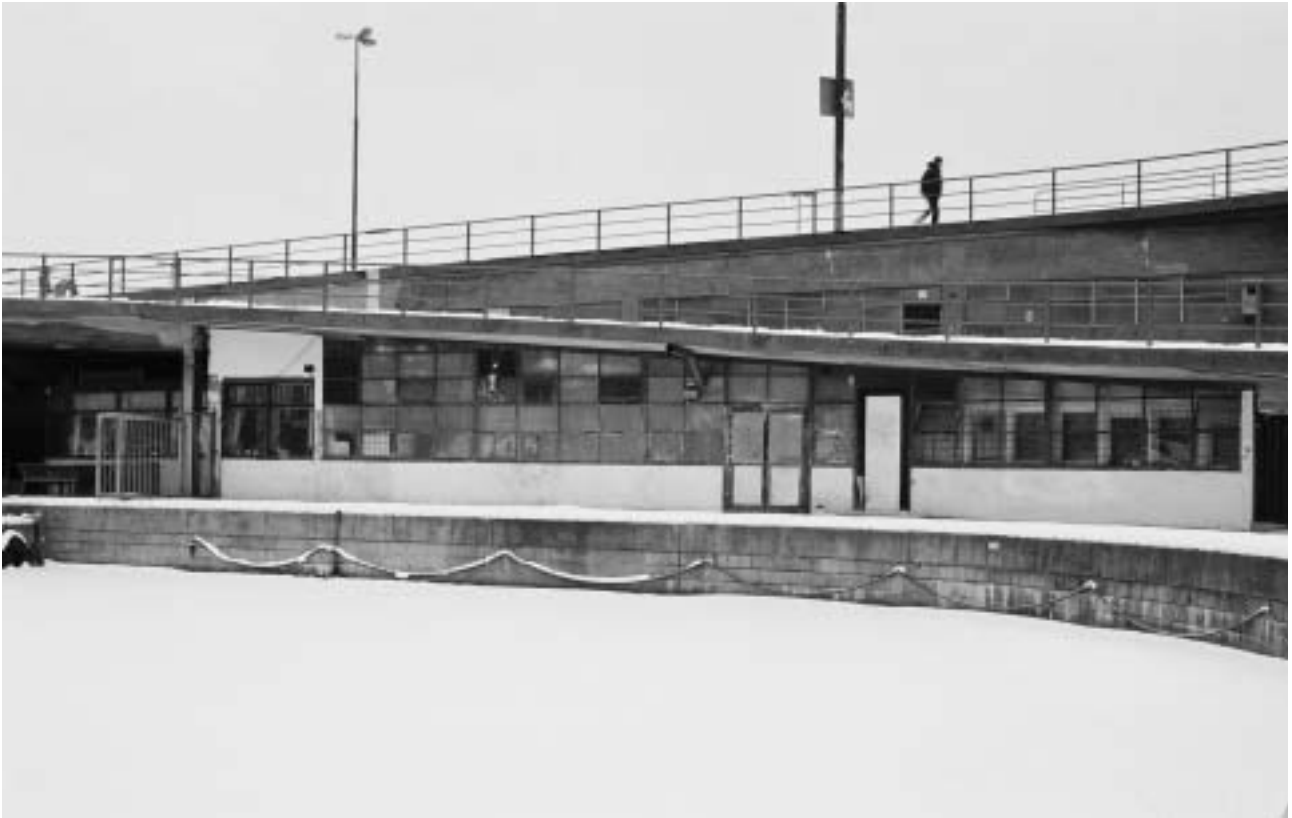
Fasad under Mälarrampen, mot väster, nytaget fotografi. Till höger i bild syns träfönstren vid det f.d. Slusskontoret. I övrigt vetter fönstren mot den f.d. målarverkstaden m.m. som idag rymmer lokaler för en motorcykelklubb. I bildens övre del syns Mälarrampen och bakomliggande fasad som hör till en f.d. bilverkstad (nu garage). GF SF05-0007-23A.

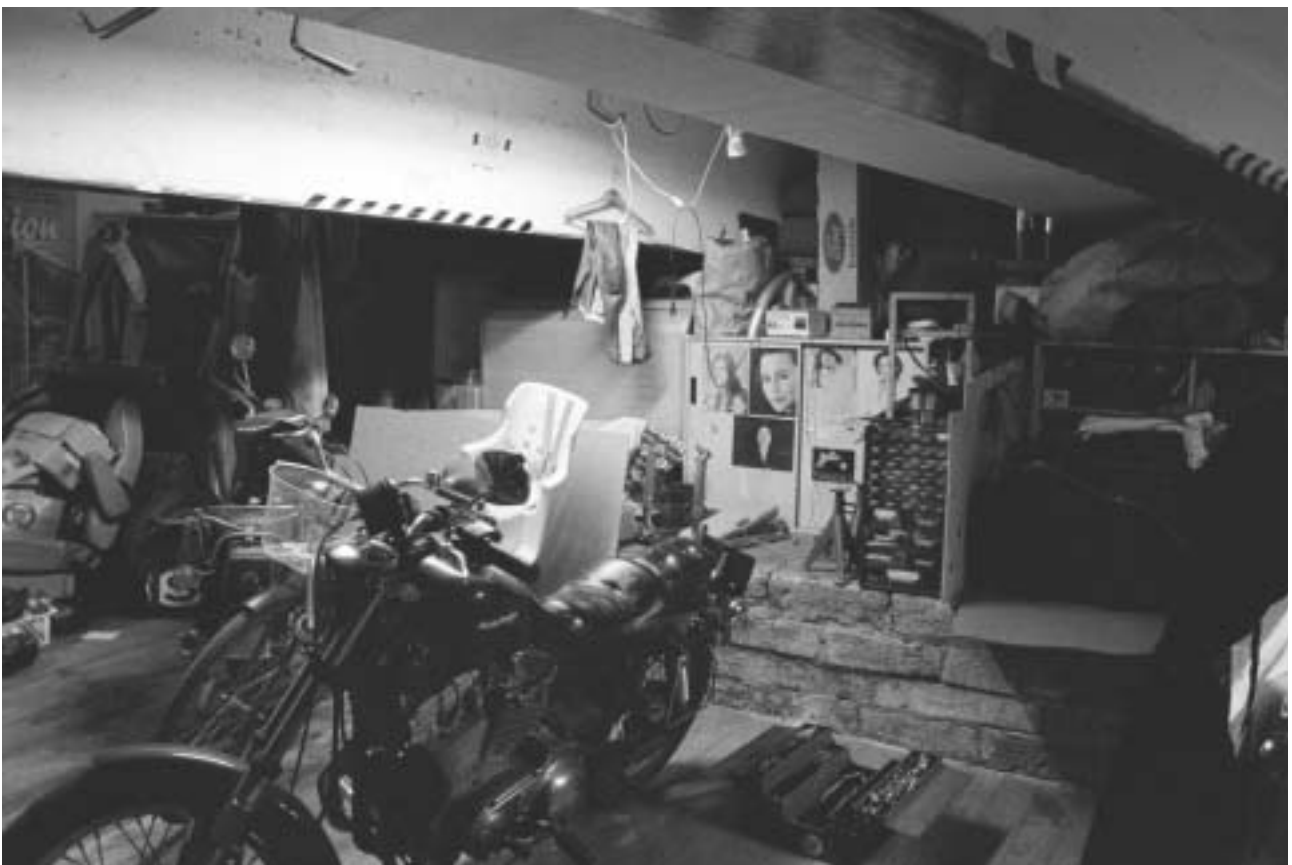
I motorcykelklubbens lokaler (Lokaler under Mälarrampen) finns inte bara motorcyklar utan även en liten bit av Polhemsslussen, en mursträckning i sandsten och granit. GF S2005-0035-31A.

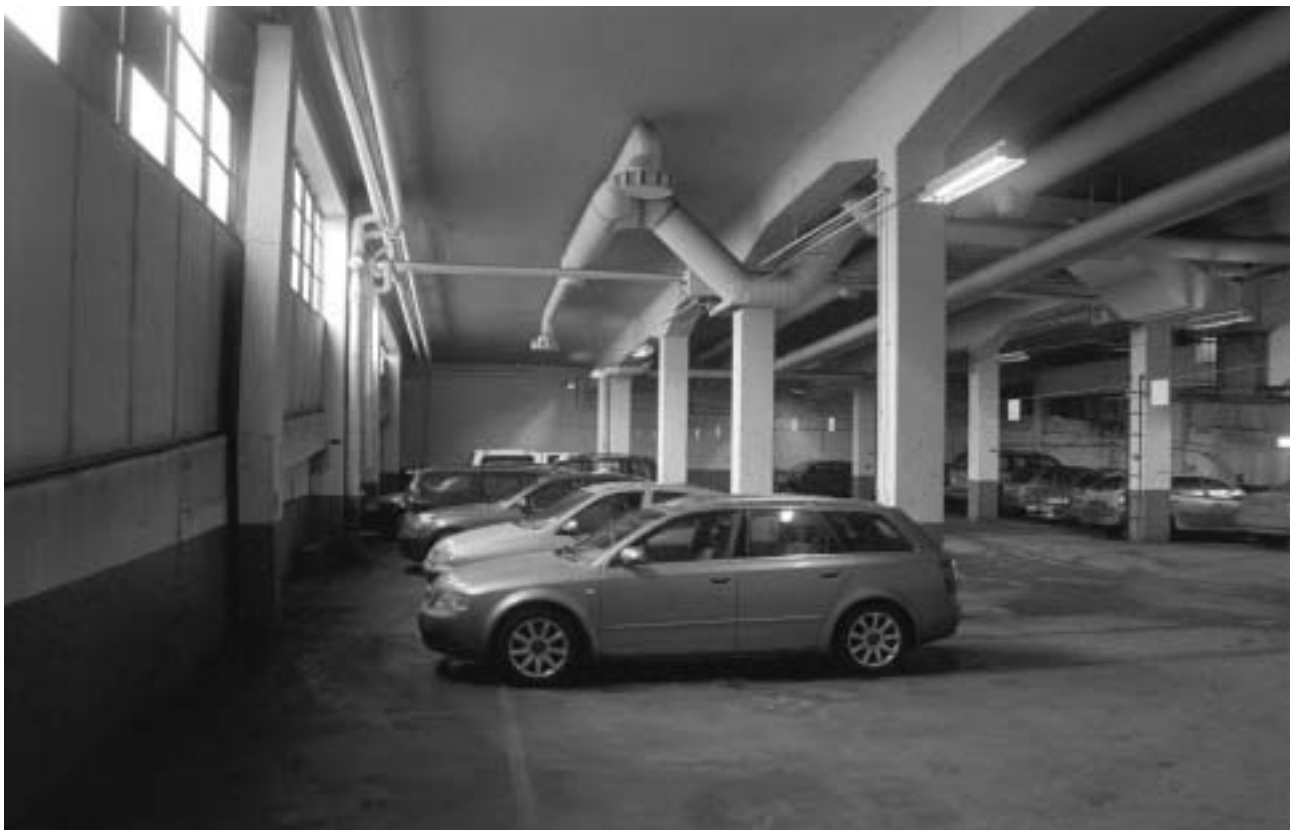
Garageutrymmena i Lokal C har denna karaktär: stora hallar med bärande betongpelare och stora stålfönsterpartier. Nytaget foto från den f.d. bilservicelokalen (Garage under Skeppsbron och Östra Slussgatan). GF S2005-0035-02A.

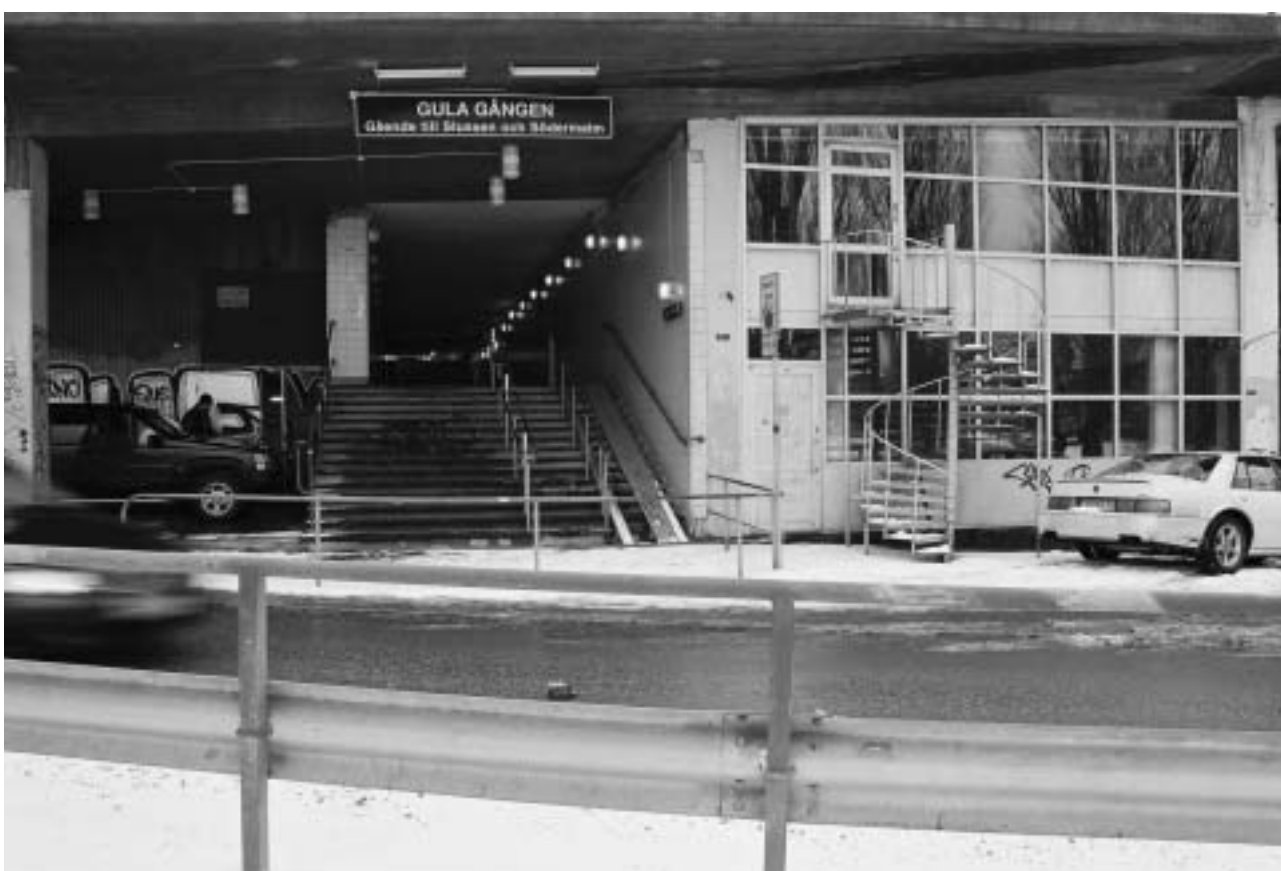
Foto av samma fasad 2005, stålfönsterpartierna igensatta eller ersatta med nya aluminiumfönster. GFSF05-0007-21A.

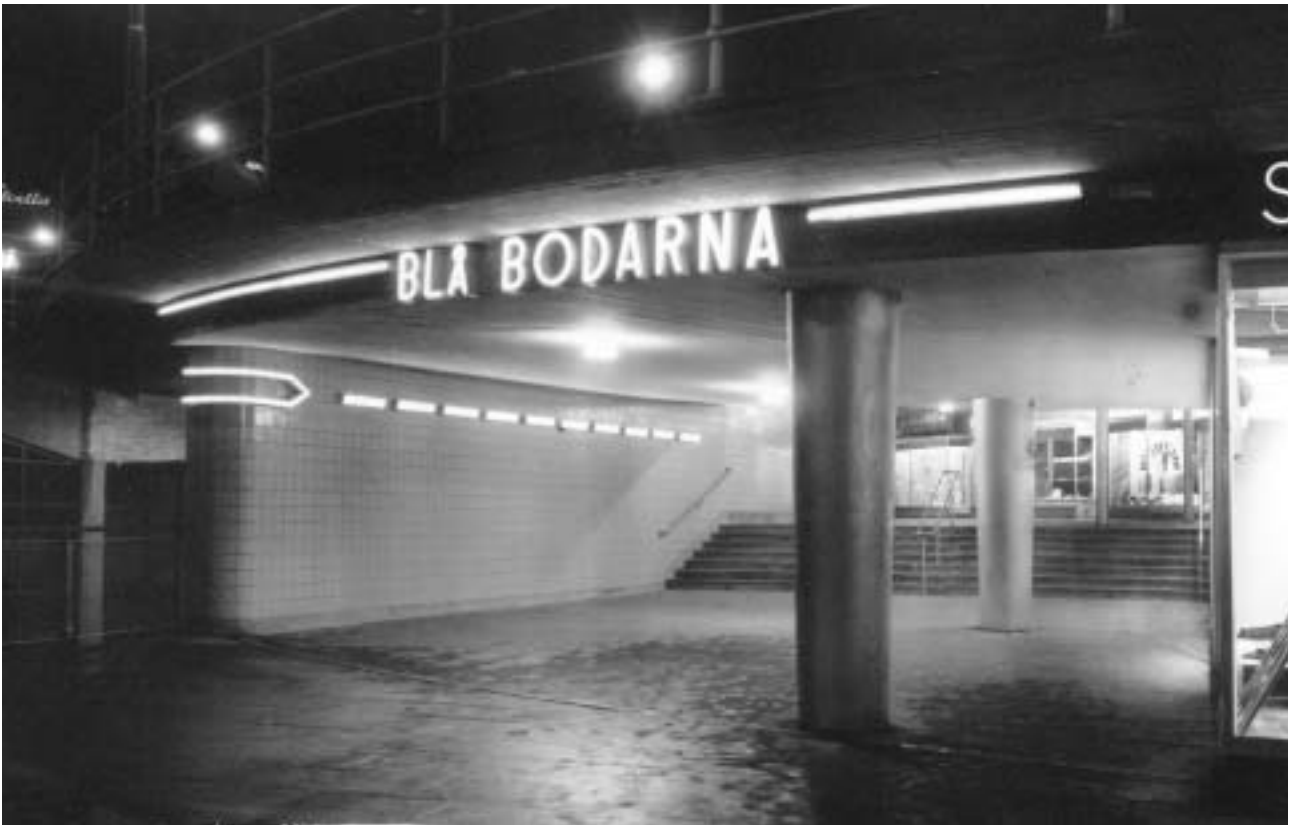
Blå Bodarnas norra entré, fotografi från 1930-talet. Man anar stälpelarnas ursprungliga silverbemålning. SSMA Fa 50848.

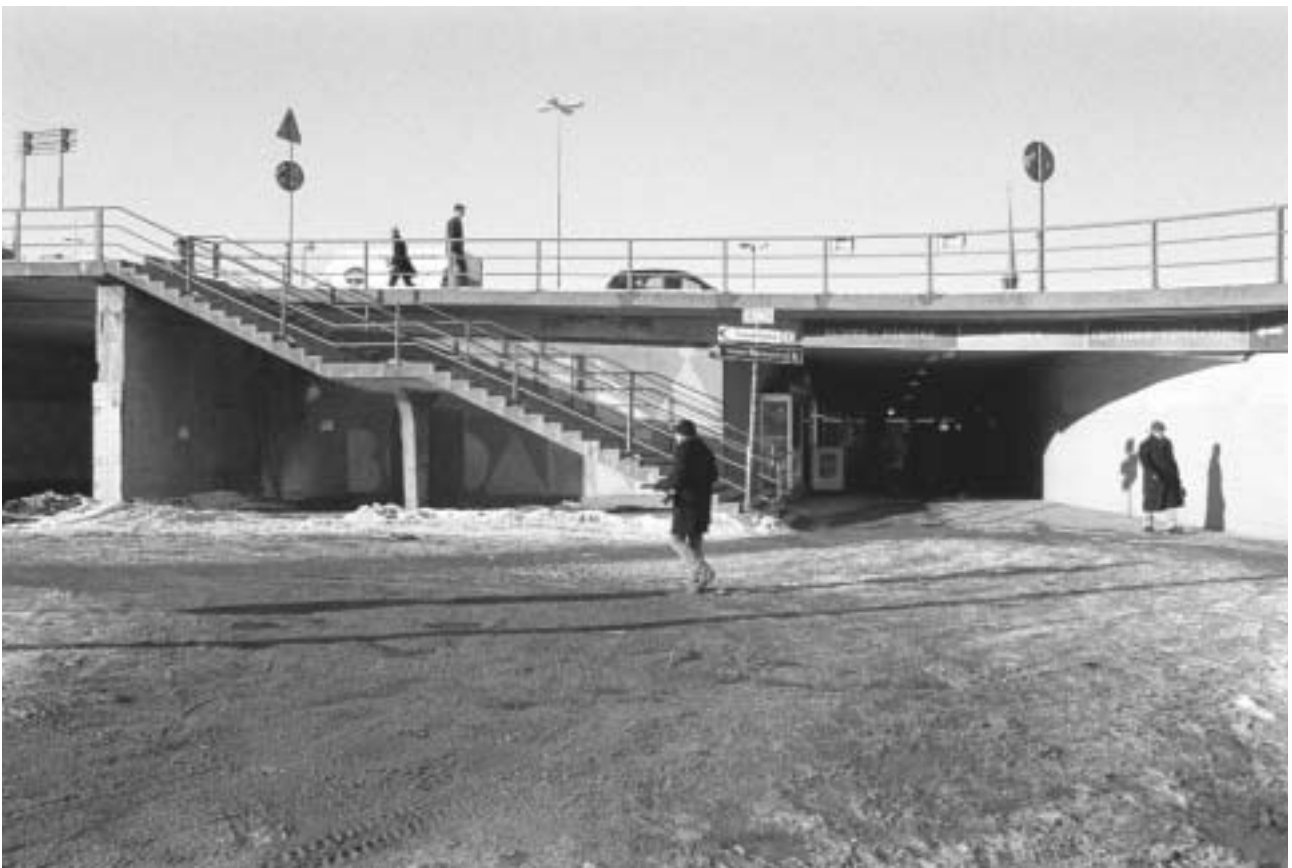
Blå Bodarnas södra entré, nytaget foto från Södra Slingan. De ursprungliga skyltfönstren i smäcker anodiserad aluminium är borta, ersatta av en murad och putsad vägg. GF S2005-0020-18A.

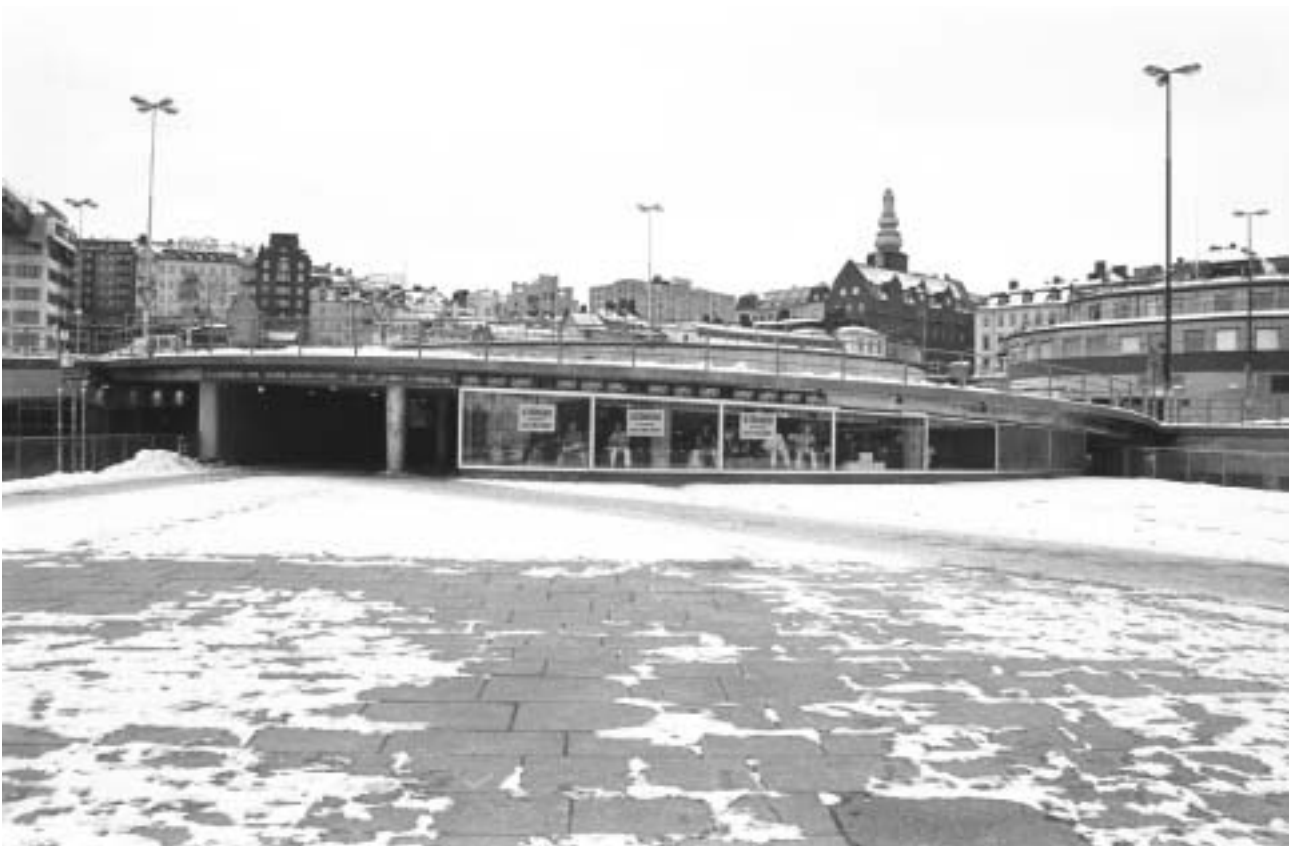
Samma fasad 70 år senare, nytaget fotografi. GF-S2005-0019-20.

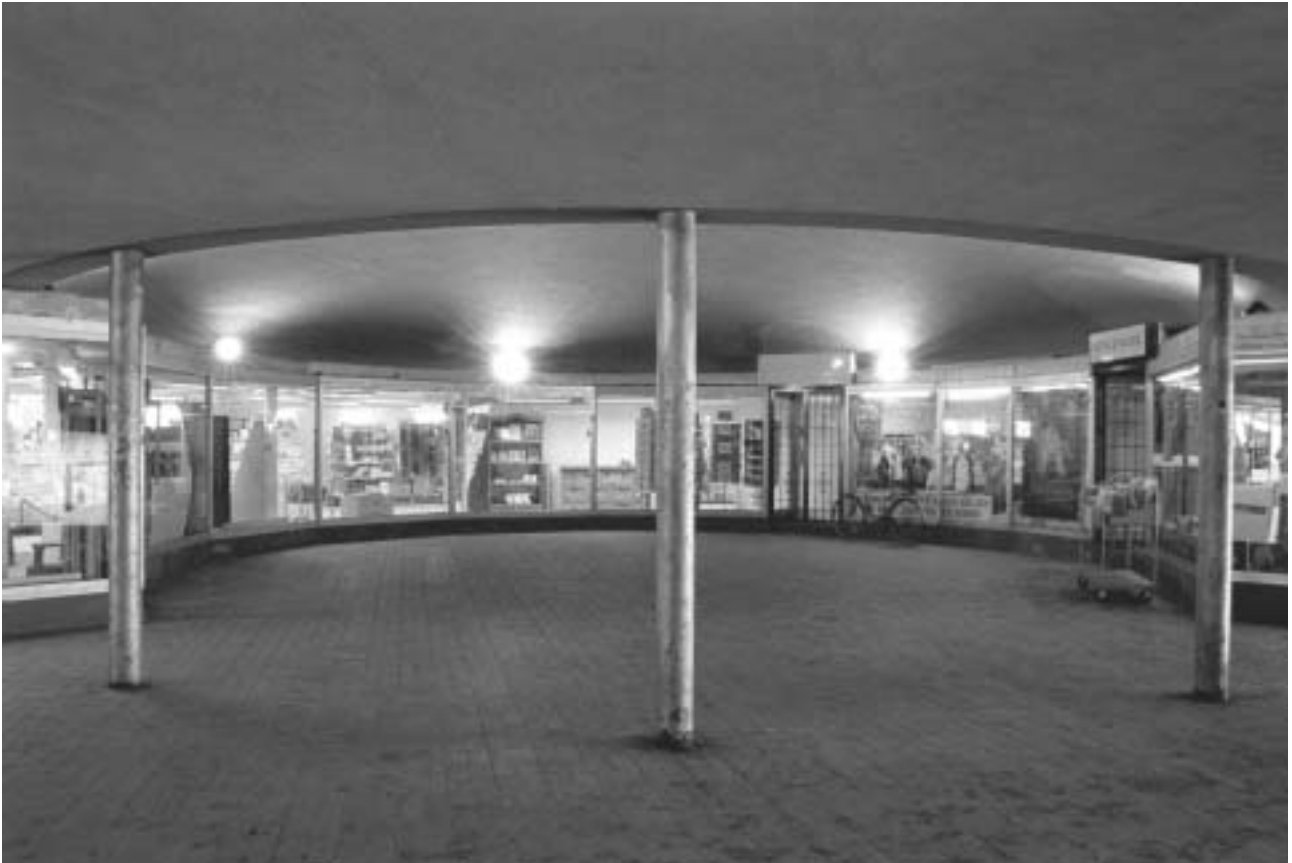
Kupolrummet, med sin krans av stälpelare. Glasbetongkupolen är överputsad, alla skyltfönster är sekundära. Nytaget fotografi. GF. S2005-0018-22A.

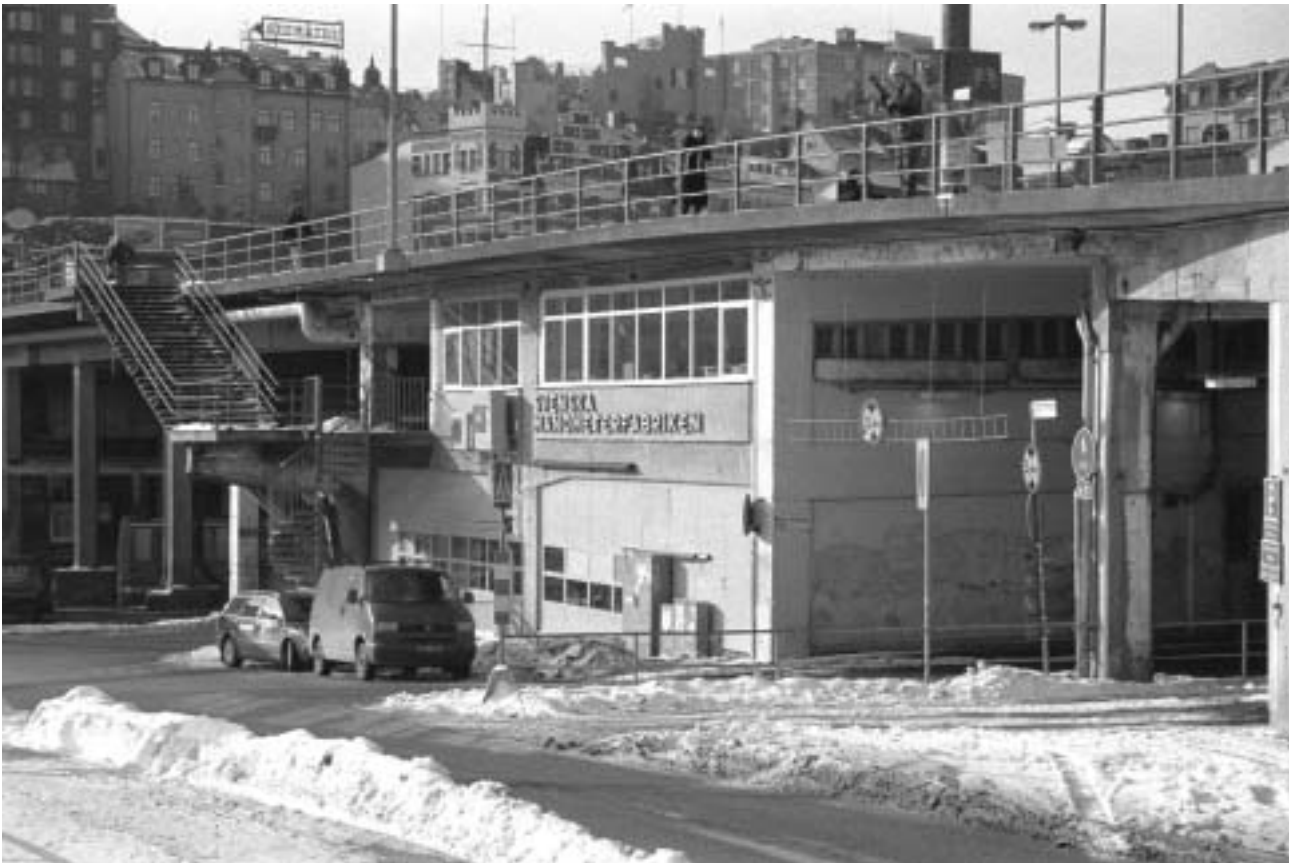
Lokal G från nordöst. Alla fönster på fasaden mot Saltsjön är sekundära. GF S2005-0014-06.

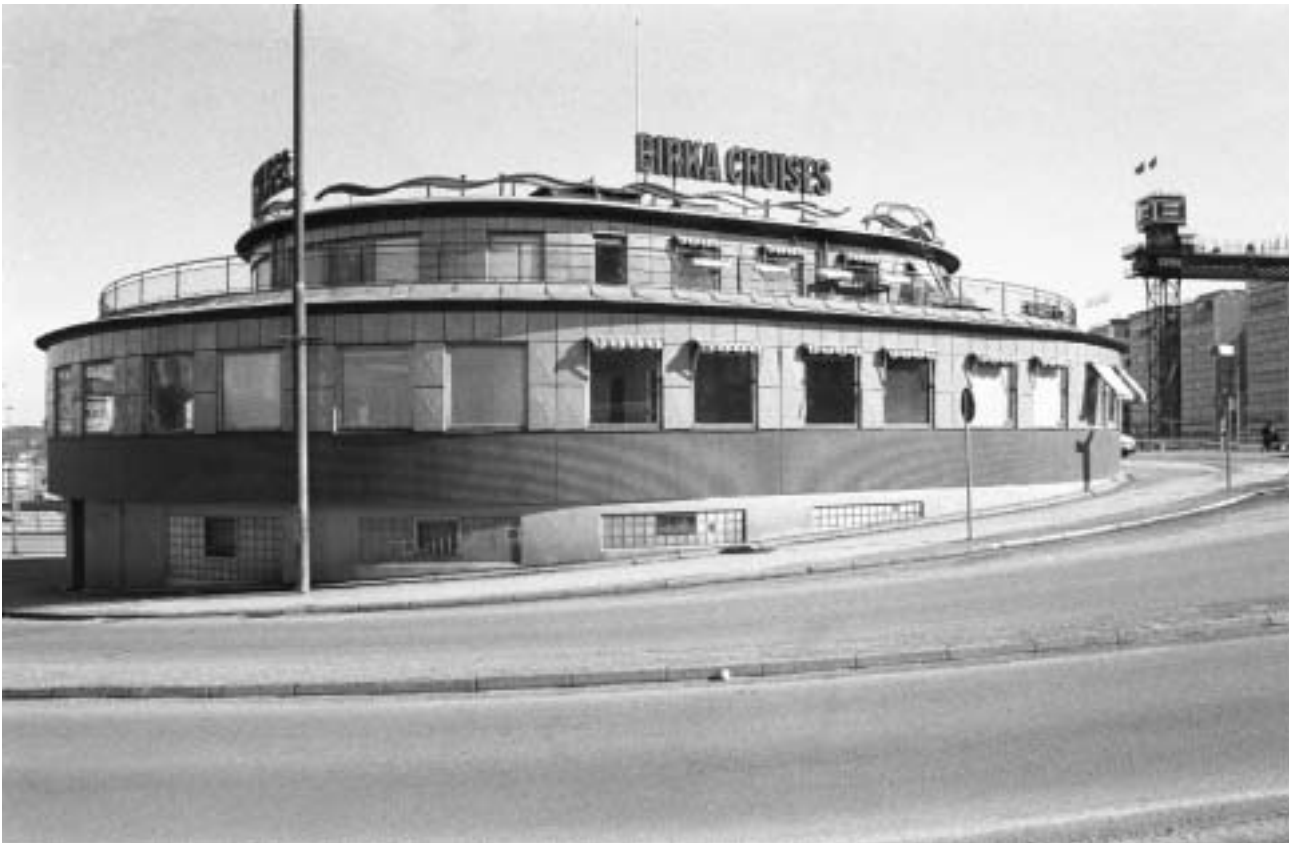
Nytaget exteriörfotografi över fasaden mot väster. Ursprunglig fasadbeklädnad i ljusblå emaljplåtar. Mosaikbeklädnaden under togs ned år 2000 och ersattes med ny i likartat utförande. GF S2005-0040-35A.

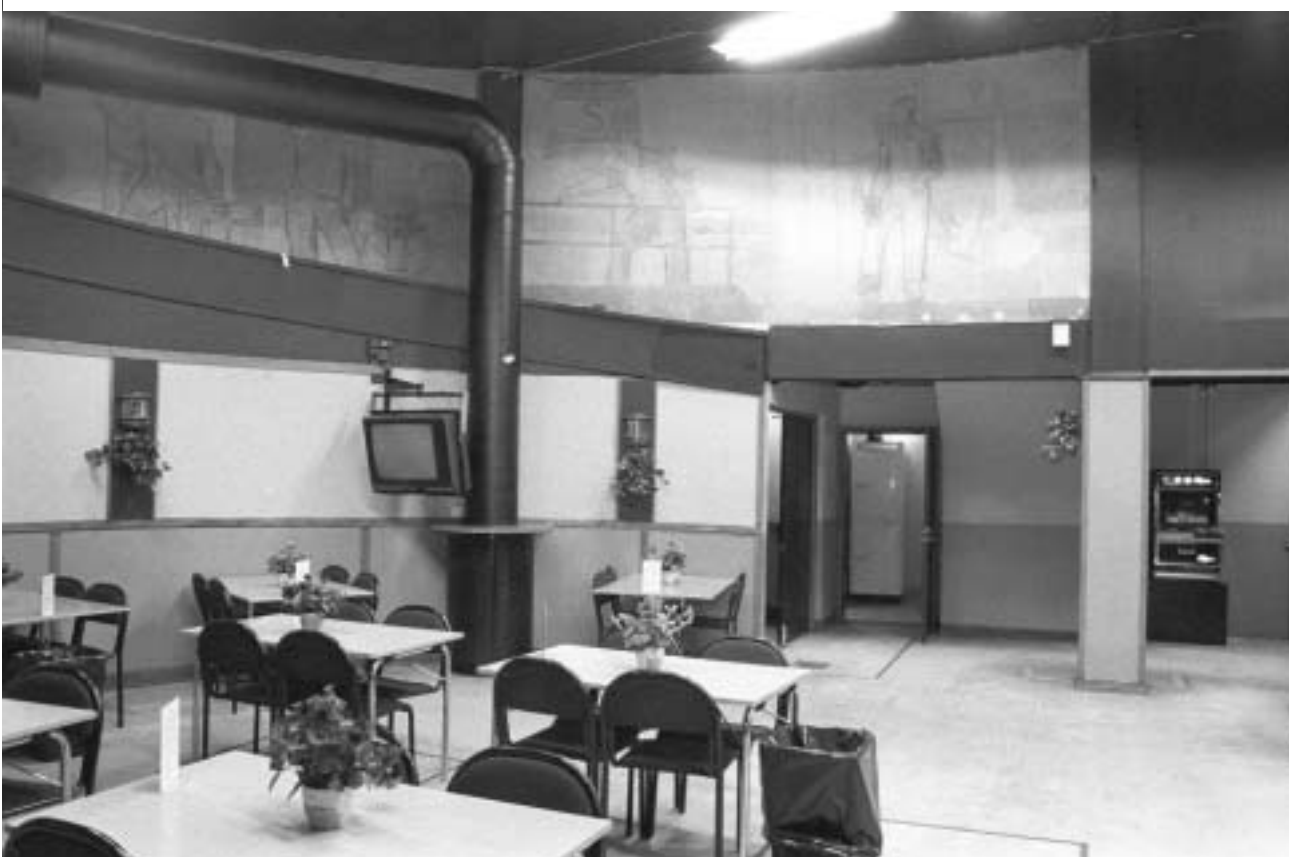
Nytaget foto från den f.d. utropshallen, med en bevarad del av den ursprungligen runtomgående väggmålningen. I övrigt är alla delar och ytskikt i rummet sekundära. GF S2005-0030-23.

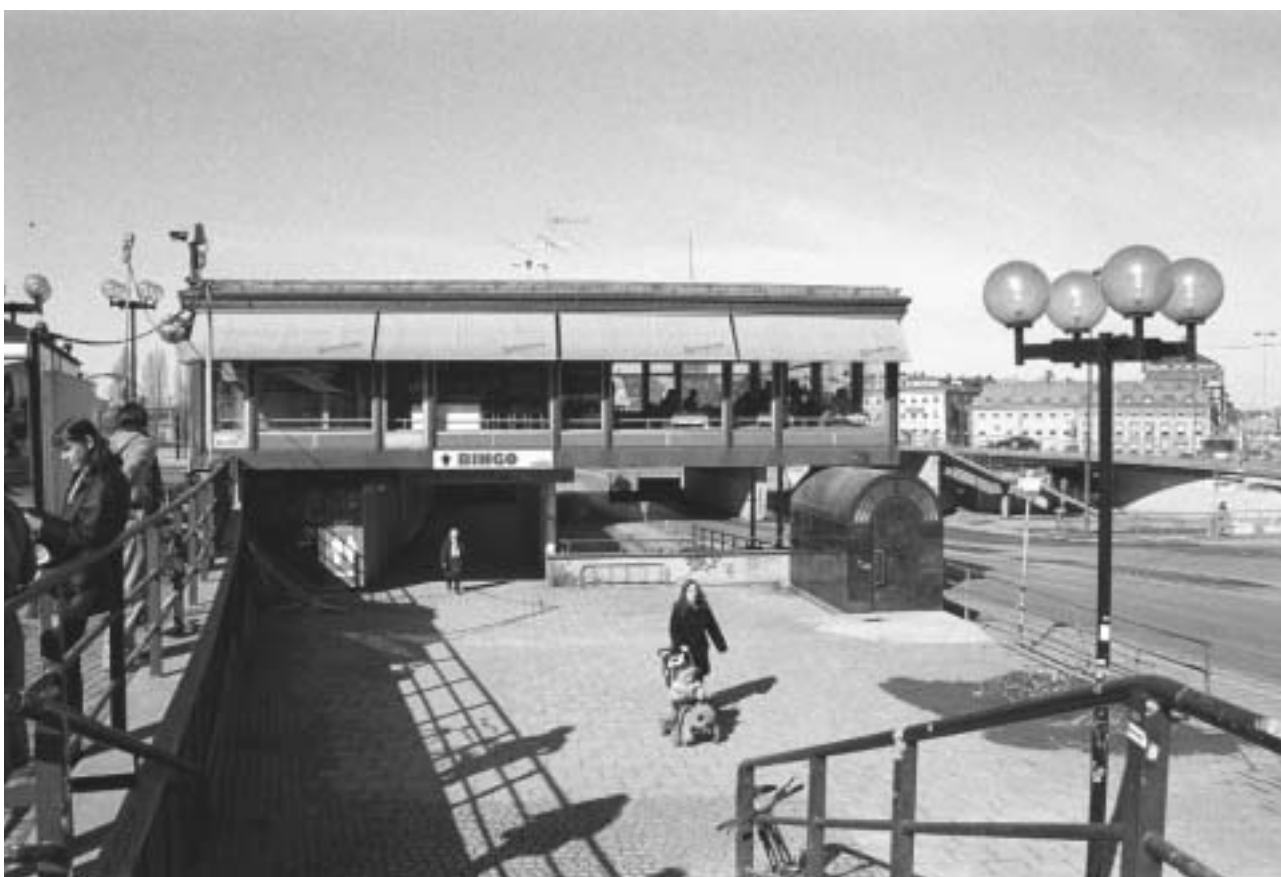
Restaurangbyggnaden vilar på stälpelare över Gula Gångens sydligaste del. Nytaget foto. GFS2005-0041-21A.

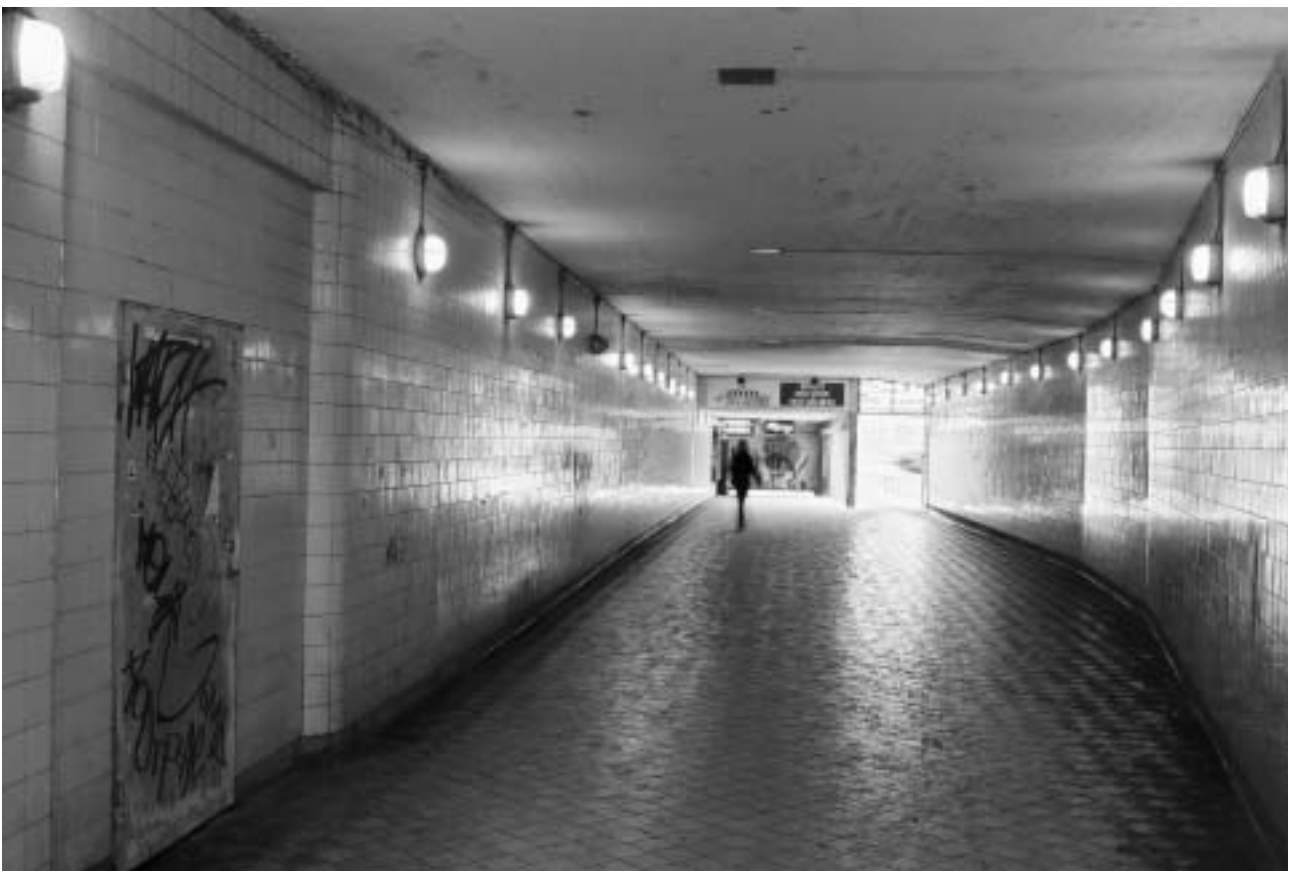
Nytaget fotografi över Gula Gångens mittparti, mot norr. Till vänster i bild ser man en av de idag igensatta öppningarna till Saltsjöbanan och Södermalmstorg. Dörren leder idag in till ett av de små förrådsutrymmena. GF SF05-0007-34A.

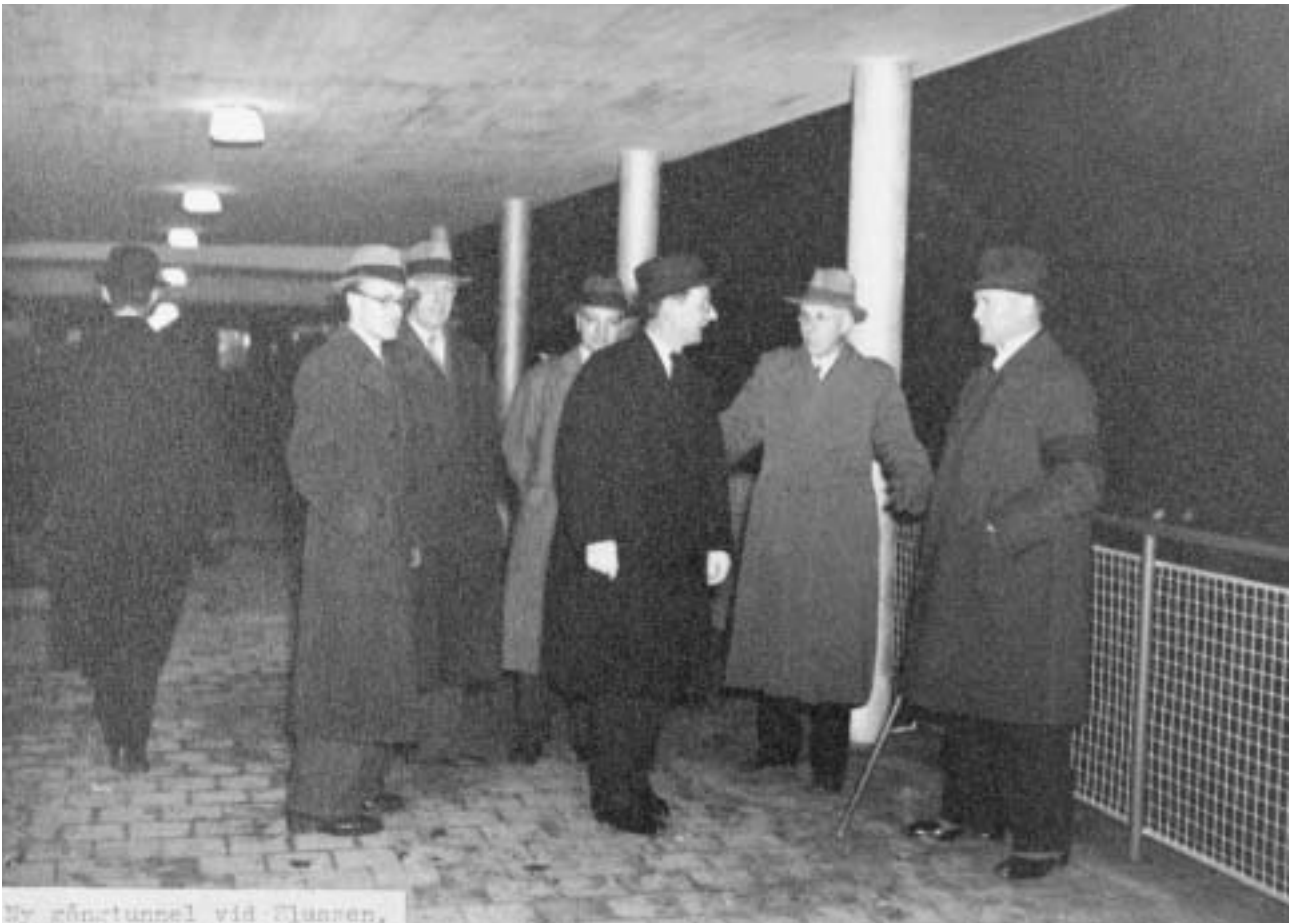
Fotografi från 1935 som visar Gula Gångens sydliga del, med pelararkaden. Notera pelarnas silverbemålning. SSMA Fa 50832.

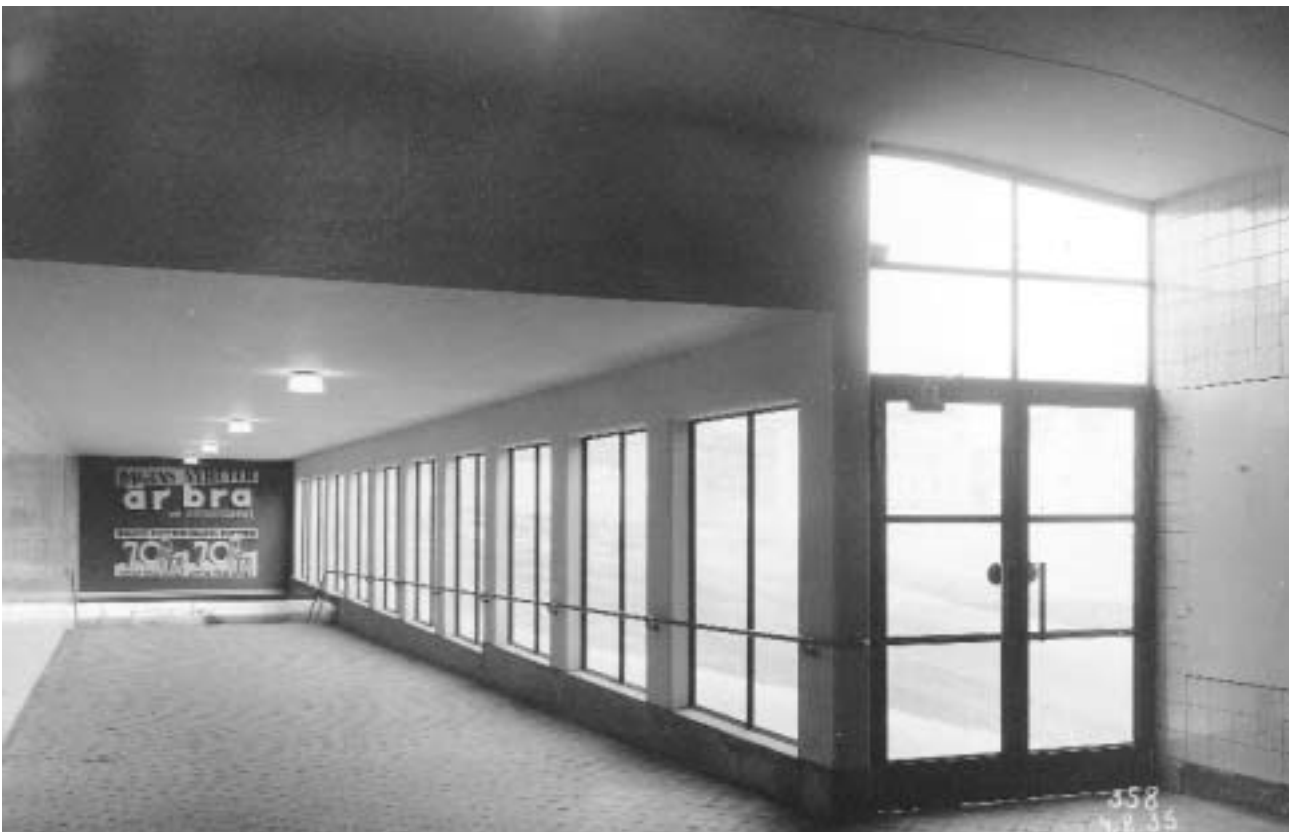
De ursprungliga fönsterpartierna ut mot Katarinavägen i gångens nordliga del. Fotografi från 1935. SSMA Fa 50847.
