SLUSSEN

1935 års anläggning

BYGGNADSHISTORISK RAPPORT 2005:3

STOCKHOLMS STADSMUSEUM

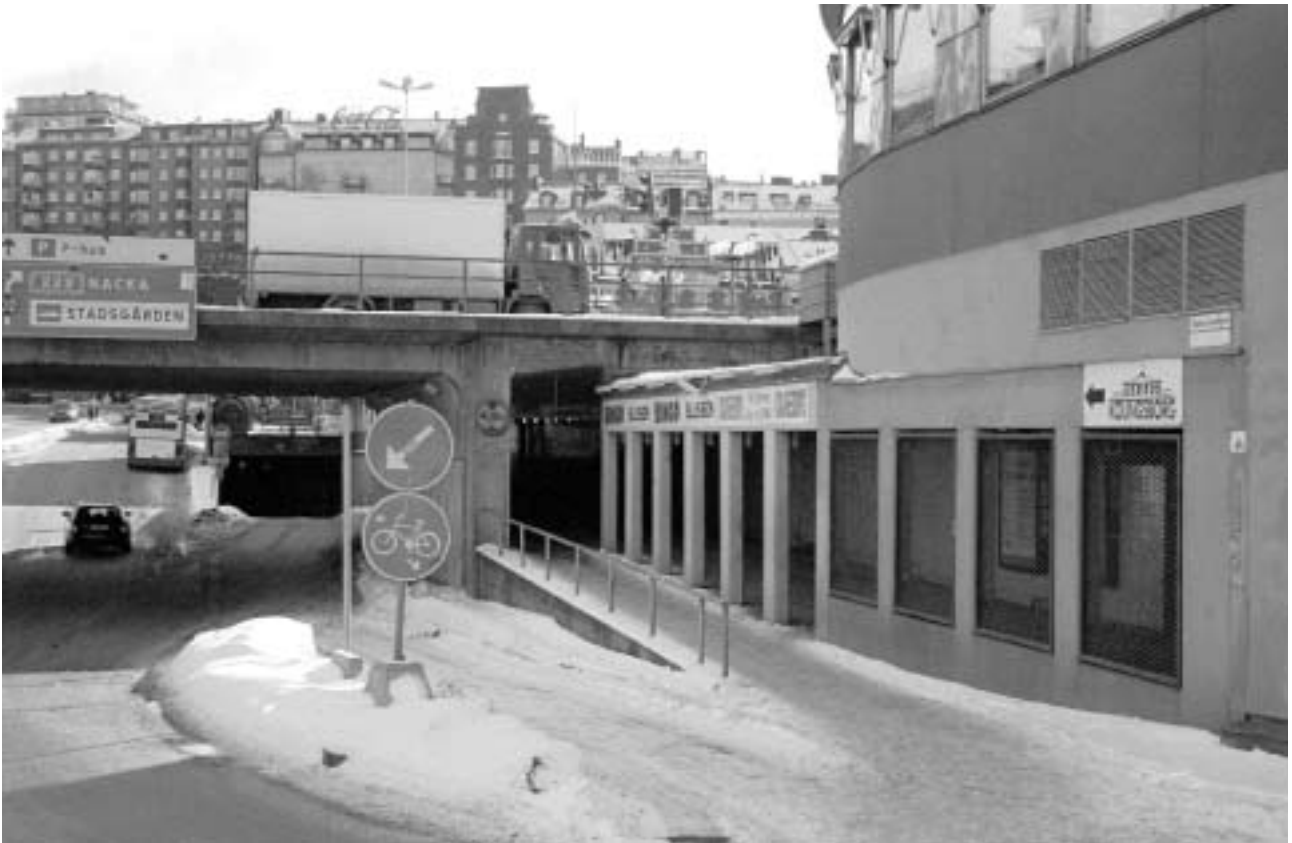
Gula Gången löper i sin norra del under Kolingsborg. Fönsterpartierna i muröppningarna är borttagna. Foto från norr, korsningen Katarinavägen–Västra Slingan. Nytaget foto. GF S2005-0010-27.

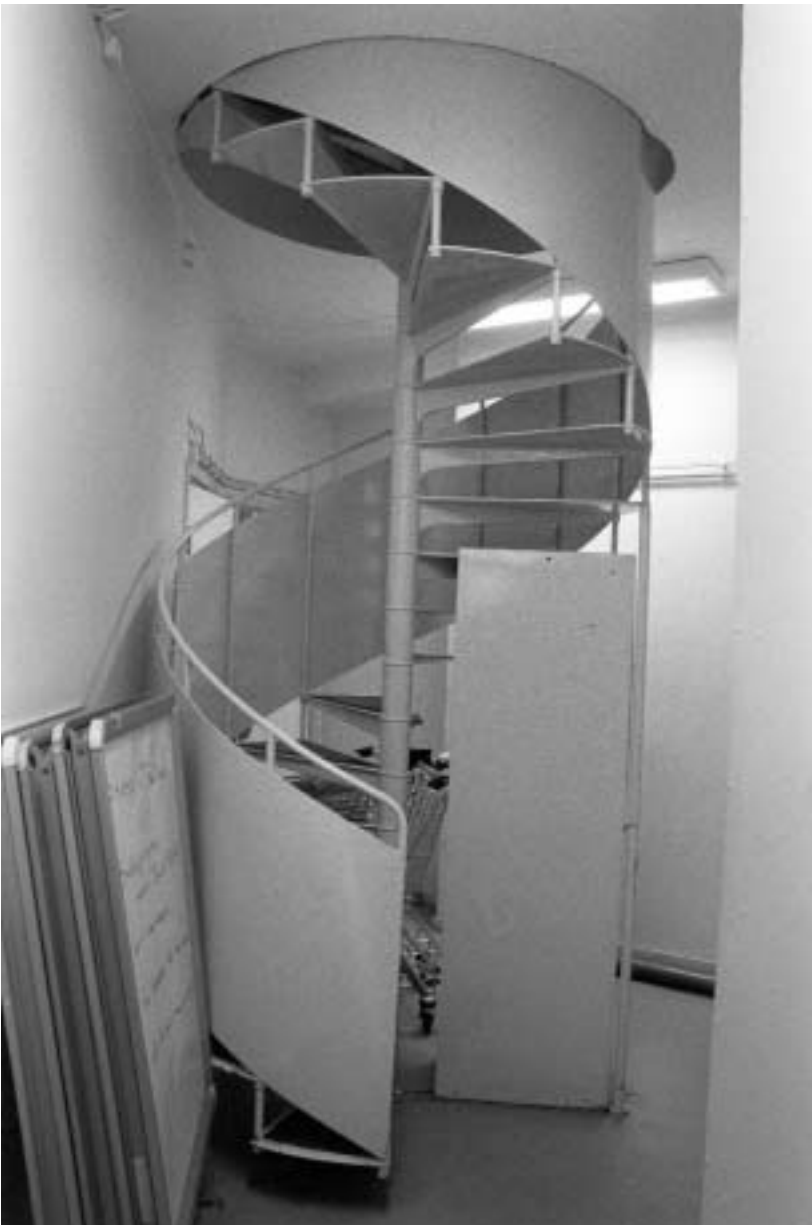
I stationshusets inre finns mycket få bevarade ursprungliga delar. Denna spiraltrappa i stål till övervåningen är dock kvar. GF S2005-0032-26.

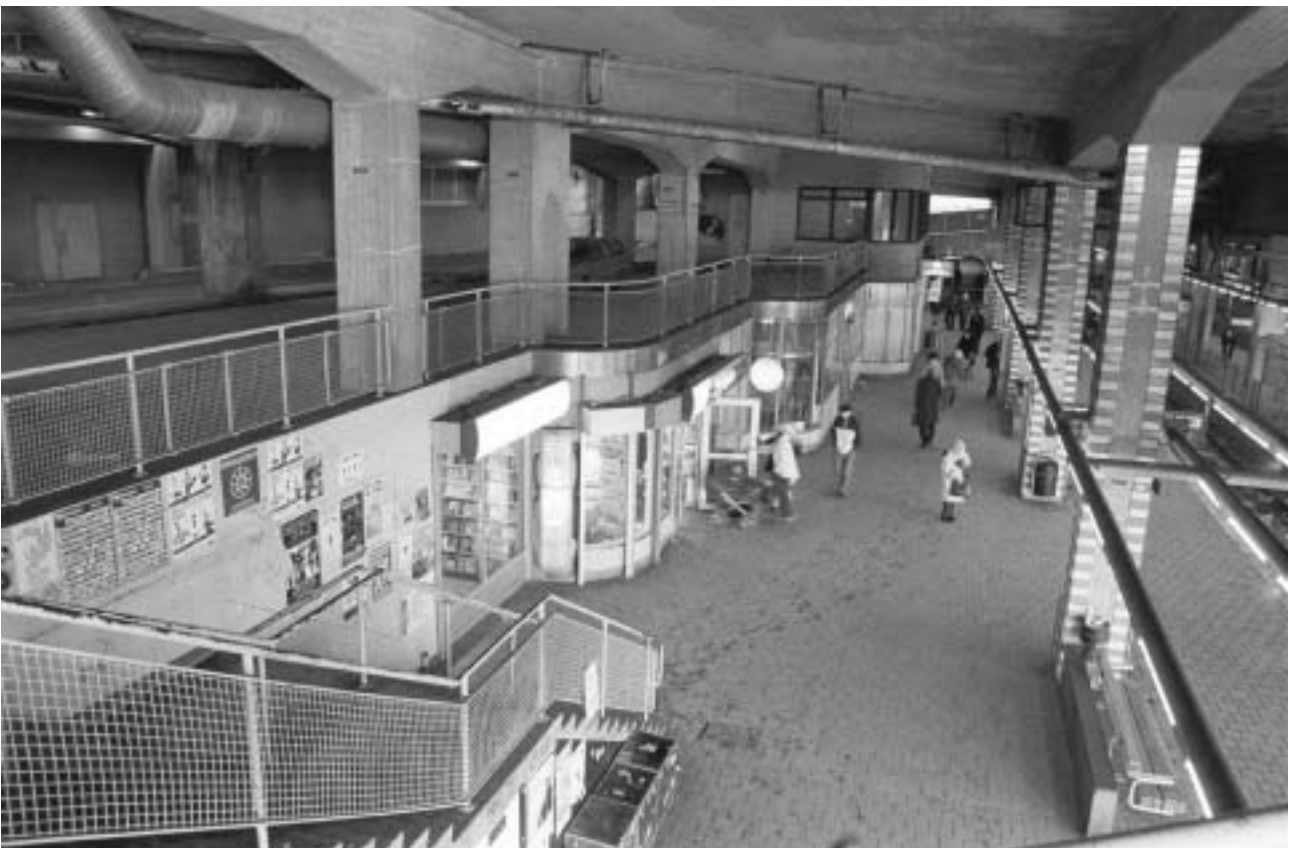
Nytaget foto från samma plats. SL:s lokaler, längst bort på fasaden, är mest välbevarade. GF S2005-0020-35A.

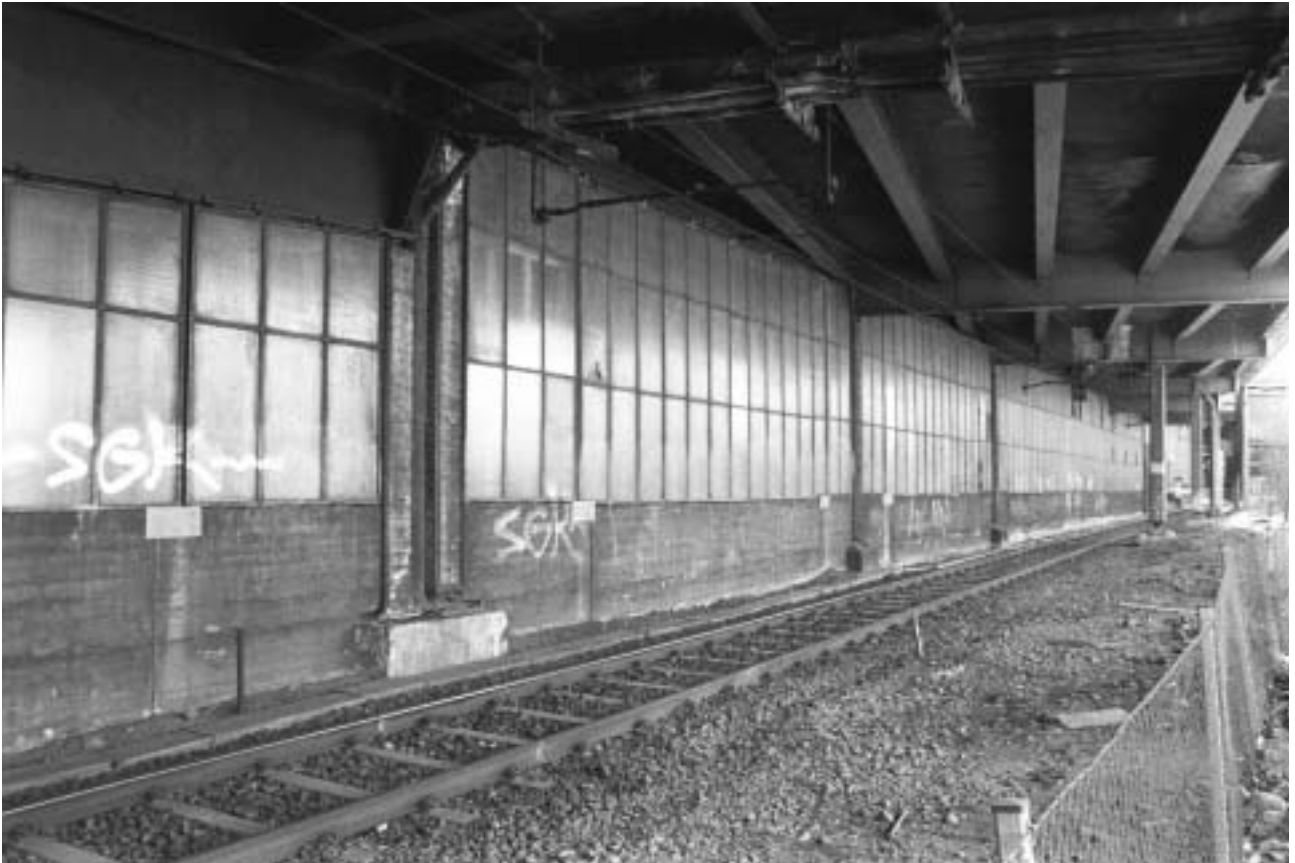
Byggnadskroppens fasad mot norr ligger invid Saltsjöbanans spår och under Saltsjöutfartsrampen. Fasadens stålfönsterpartier är smäckra och mycket välbevarade. Nytaget foto. GF S2005-0027-08

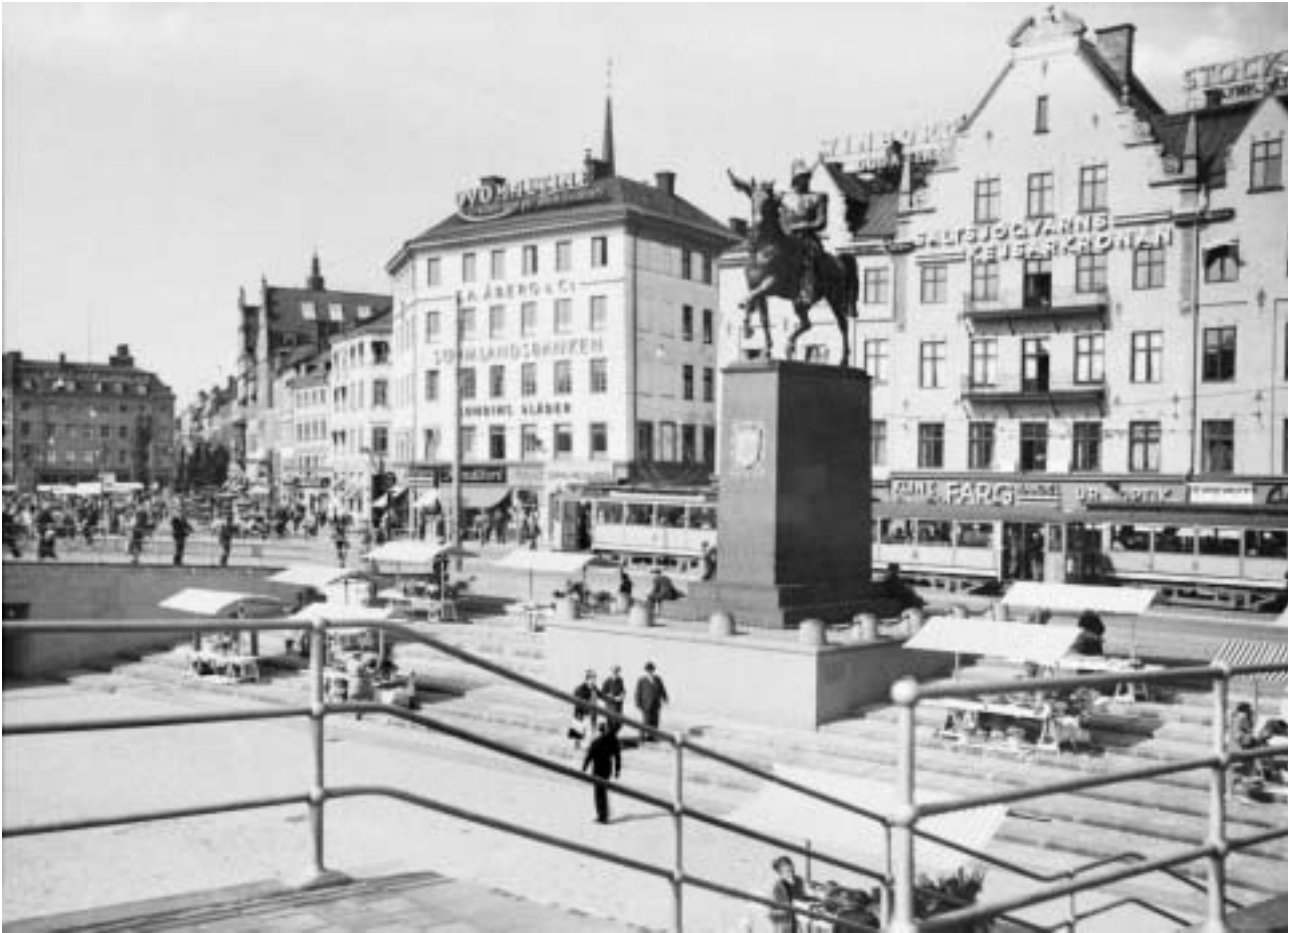
Fotografi från 1950-talets första hälft över en del av Karl Johans torg med Slussplan i bakgrunden. På trappan upp till Slussplan fanns torgstånd. Räckena i förgrunden är de ursprungliga, även vid gatan, med silverbemålning. SSMA Fa 50838.

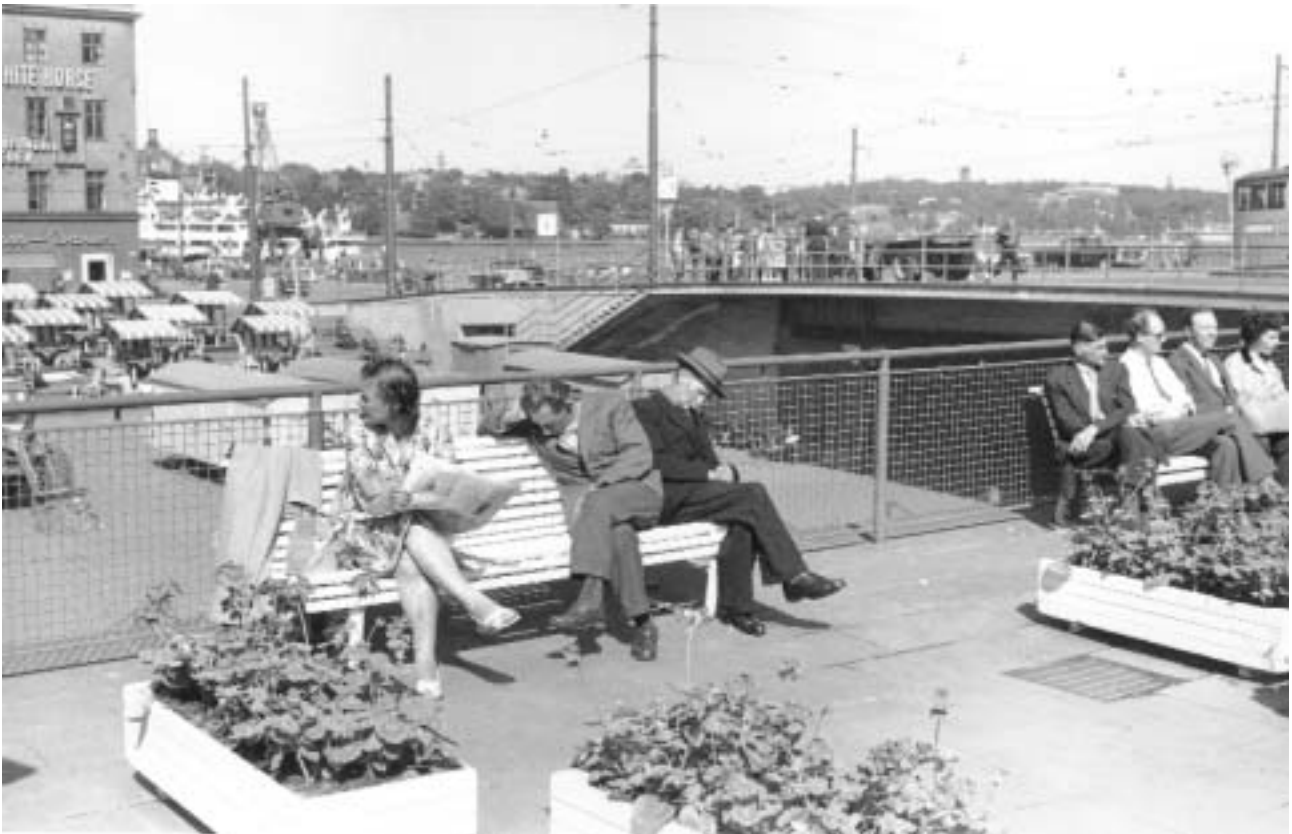
Slussenterrassens norra del, med Karl Johans torg i bakgrunden. Räckets bemålning förefaller inte vara den sannolikt ursprungliga i silver, utan kanske det gröna färgskikt som återfinns under dagens grå färg. Foto en sommardag 1959. SSMA Fa 59172.

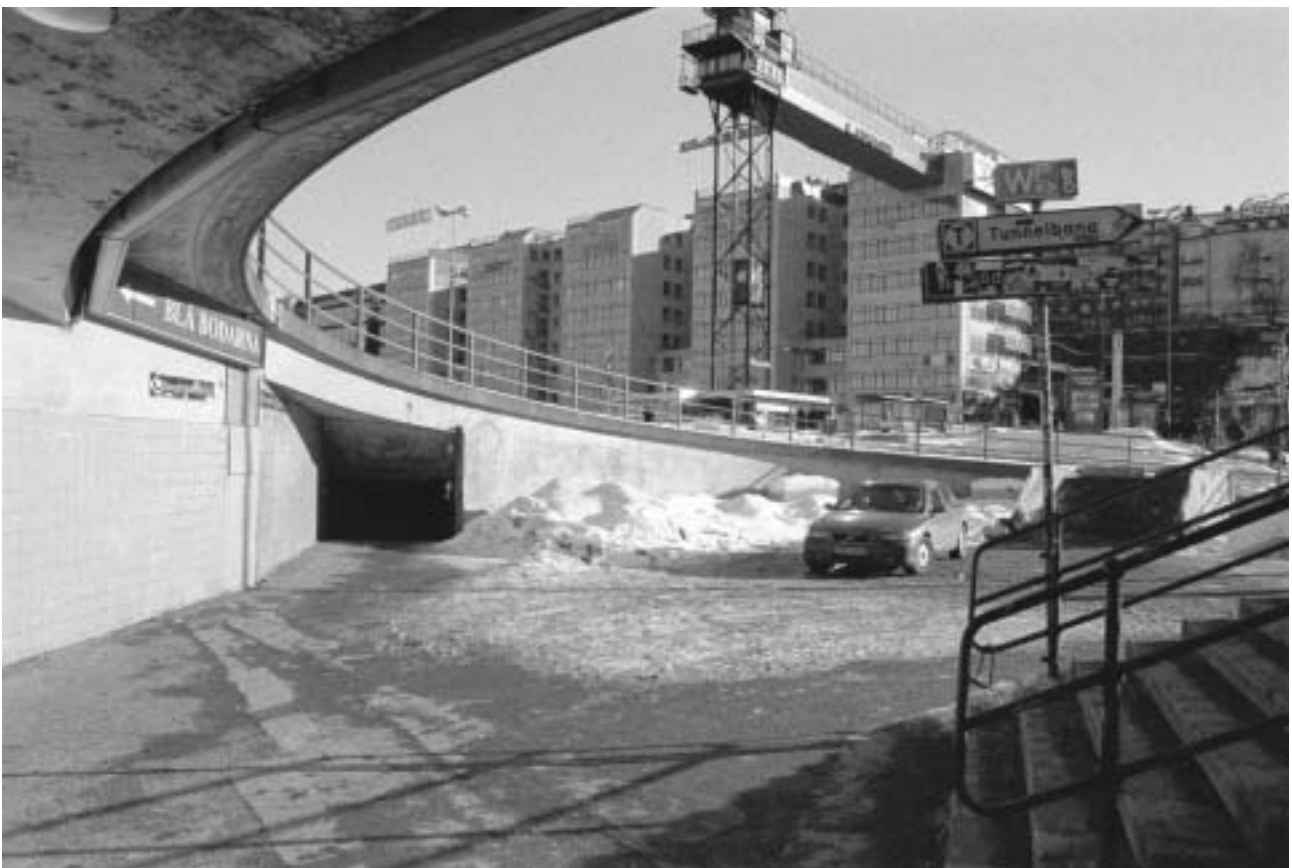
Nytaget foto från platsen i Södra Slingan, mot söder. Den ursprungliga granitbeläggnigen är ersatt av asfalt. GF S2005-0020-16A.

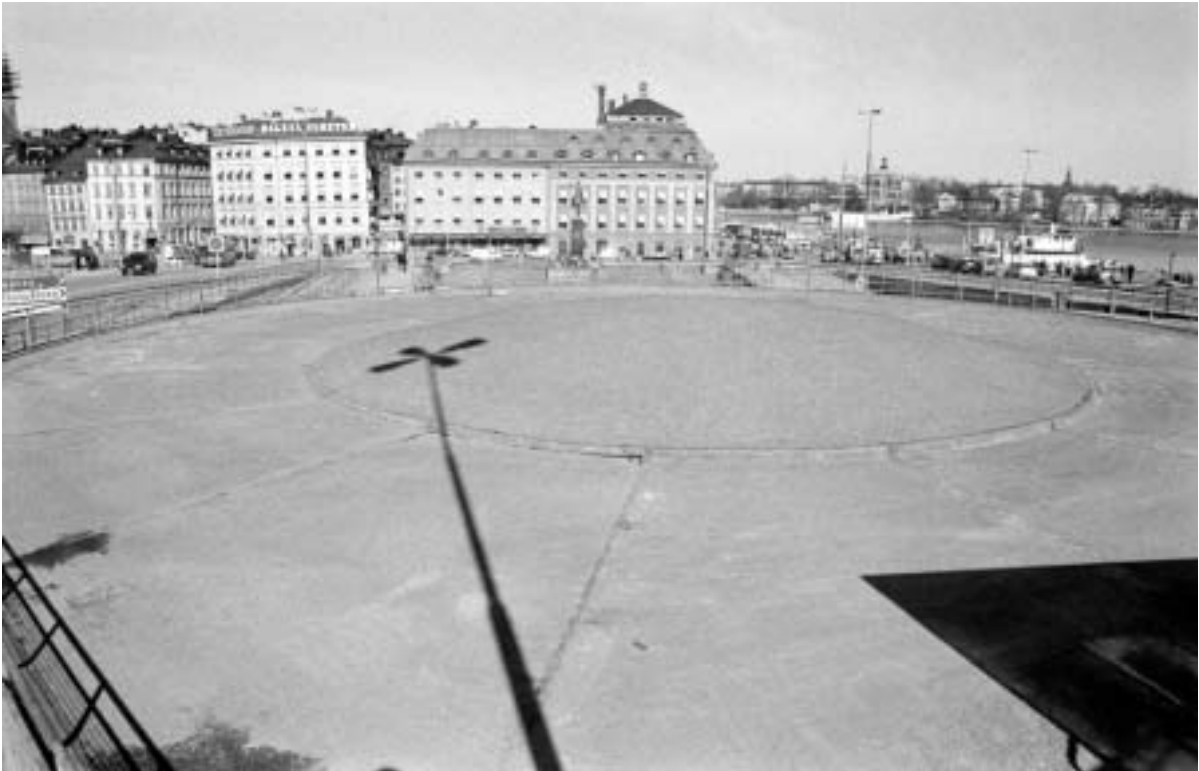
Nytagen vy mot norr över platsen på Blå Bodarnas tak. Kupolen övertäckt med asfalt, det ursprungliga räcket runtom den är borttaget. GF S2005-0040-06A.

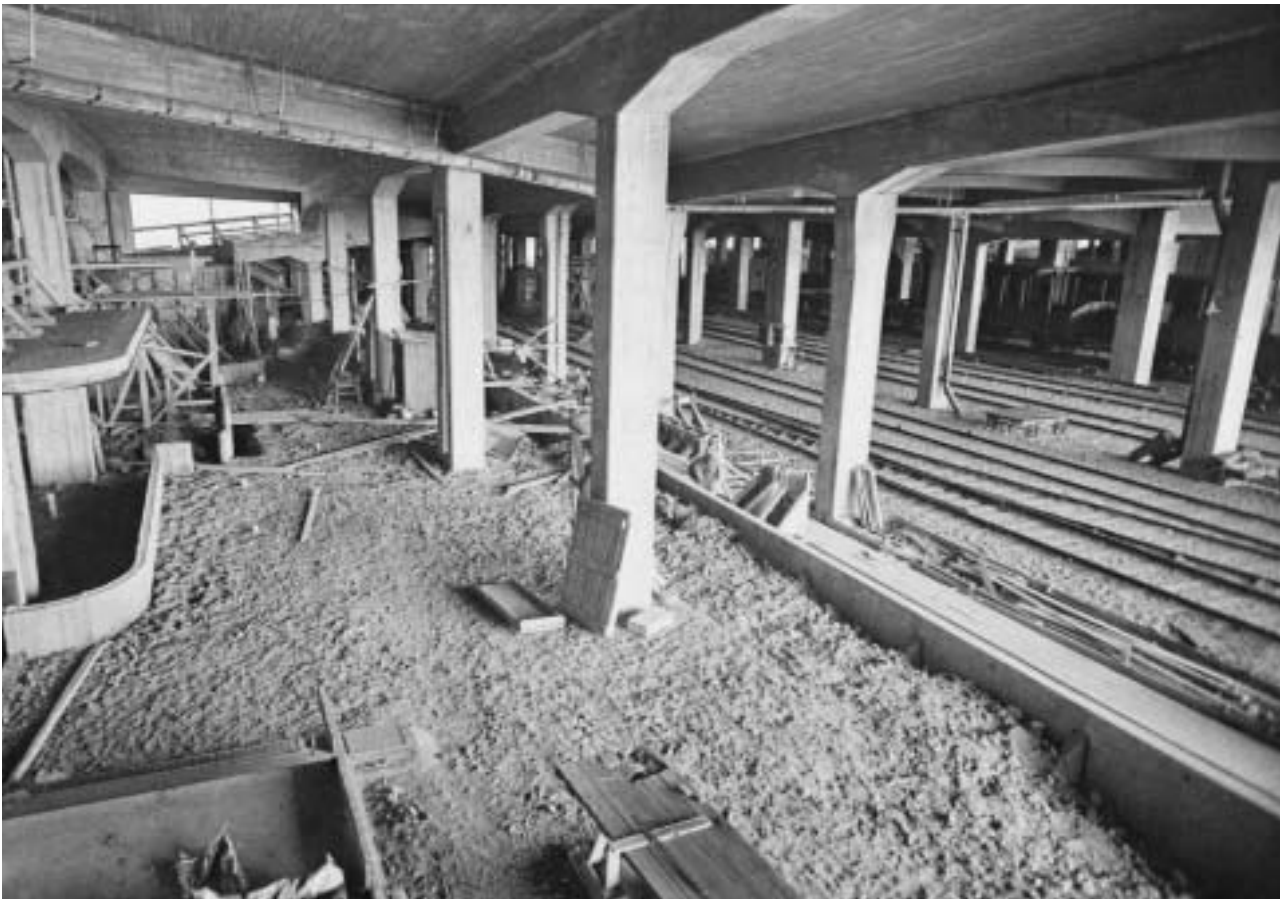
Fotografi från 1930-talet, som visar Saltsjöbanans stationsanläggning under uppförande. Till vänster ser man Stationshusets ytterväggar, innan glasfasaderna kommit på plats. Till höger den blivande hamnbangården. SSMA Fa 50834.

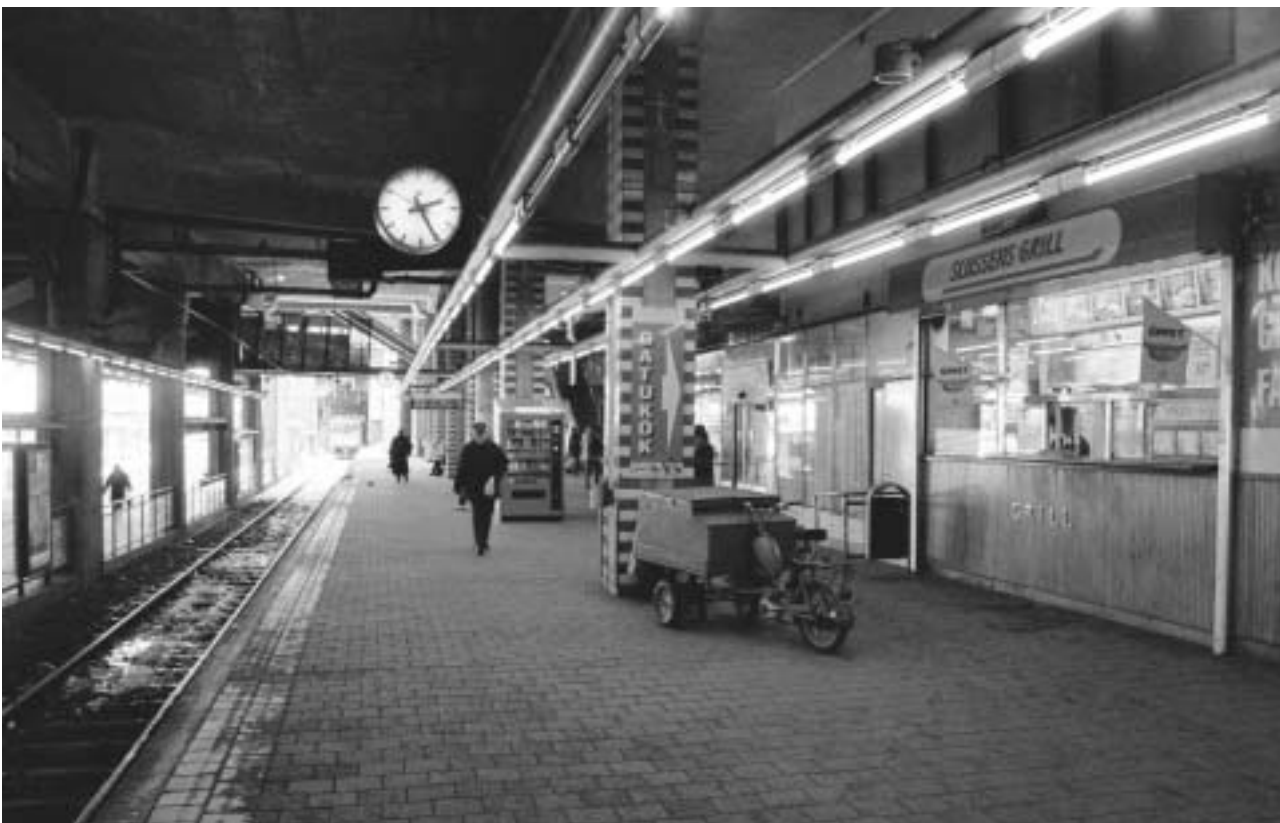
Nytaget fotografi över perrongen mot öster, med stationshuset till höger. Pelarnas kakelbeklädning tillkom 1987. GF S2005-0015-11A.

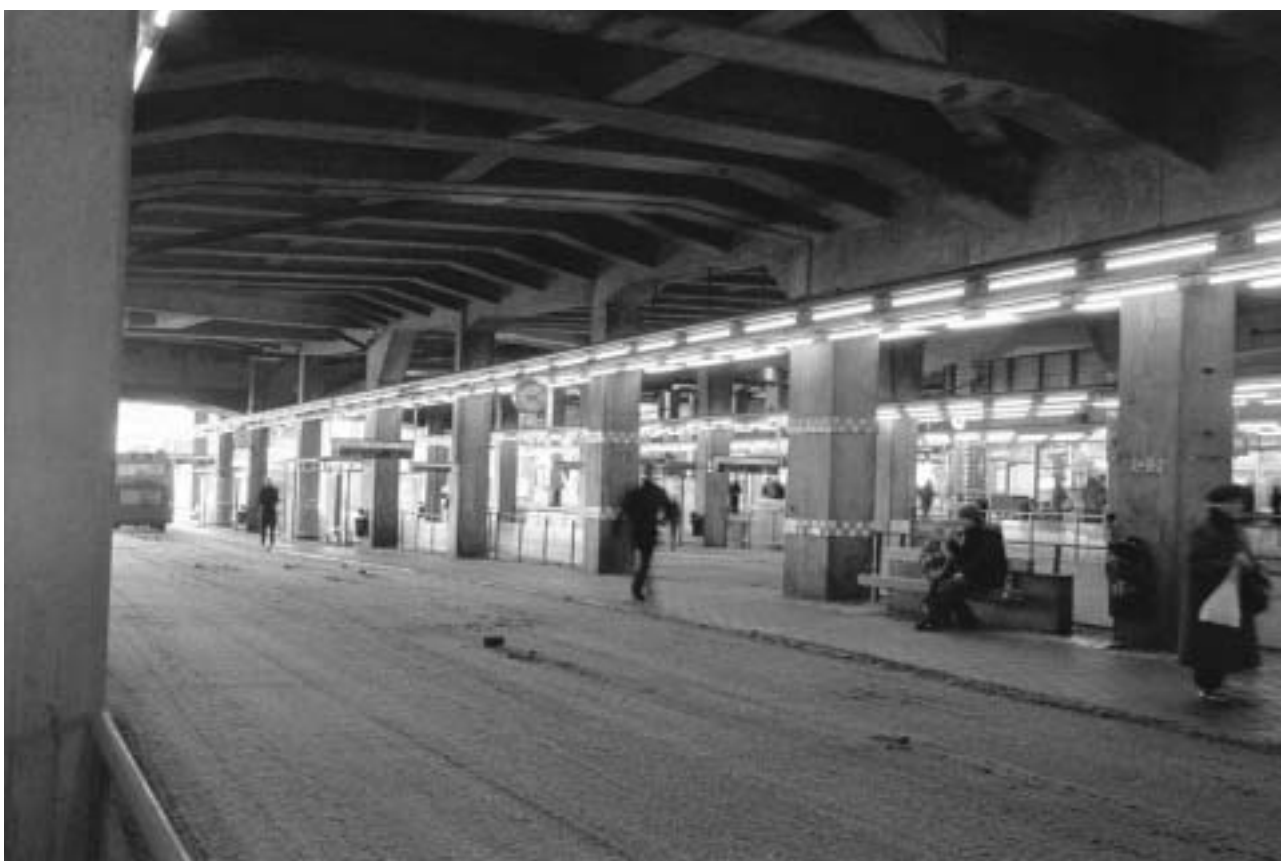
Nytaget fotografi från bussterminalen. Dagens utformning med påstigningsrefuger, belysning och kakeldecor tillkom vid en genomgripande ombyggnad i slutet av 1980-talet. GF S2005-0015-03A.

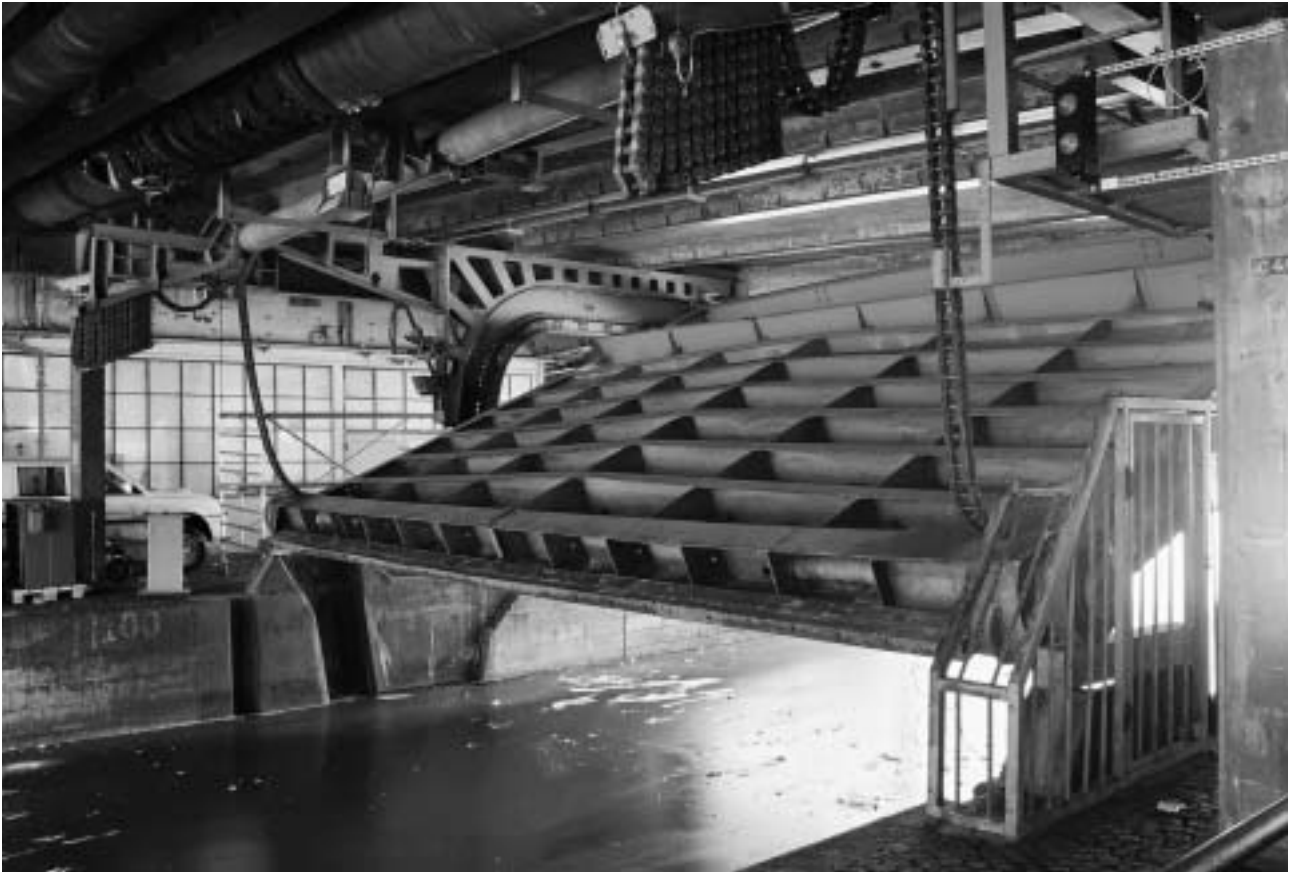
Nytaget fotografi som visar Karl Johanslussens östra slussport. GF SF 05-0008-20A.

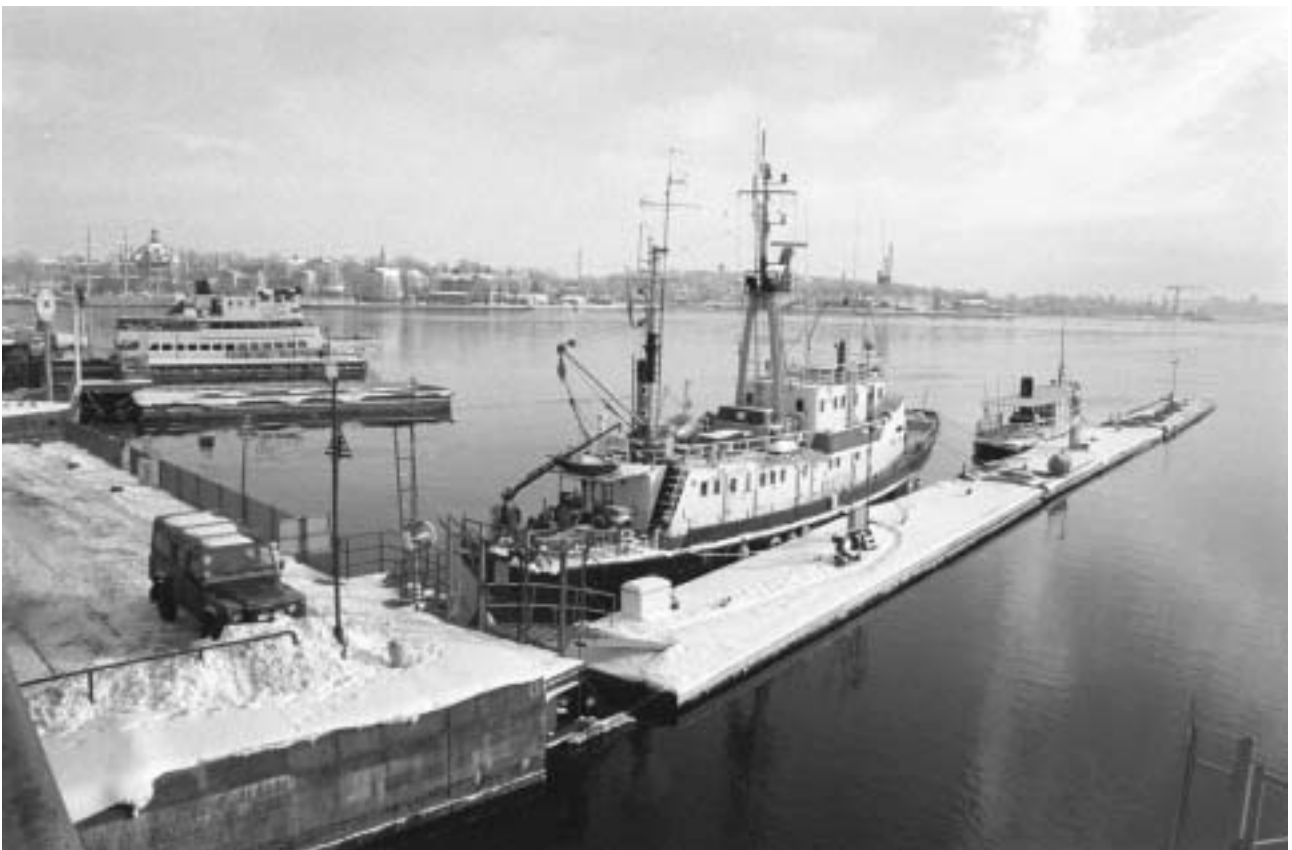
Nytaget foto som visar kajen vid Skeppsbron, med inloppet till Karl Johanslussen i förgrunden. GF S2005-0014-05.

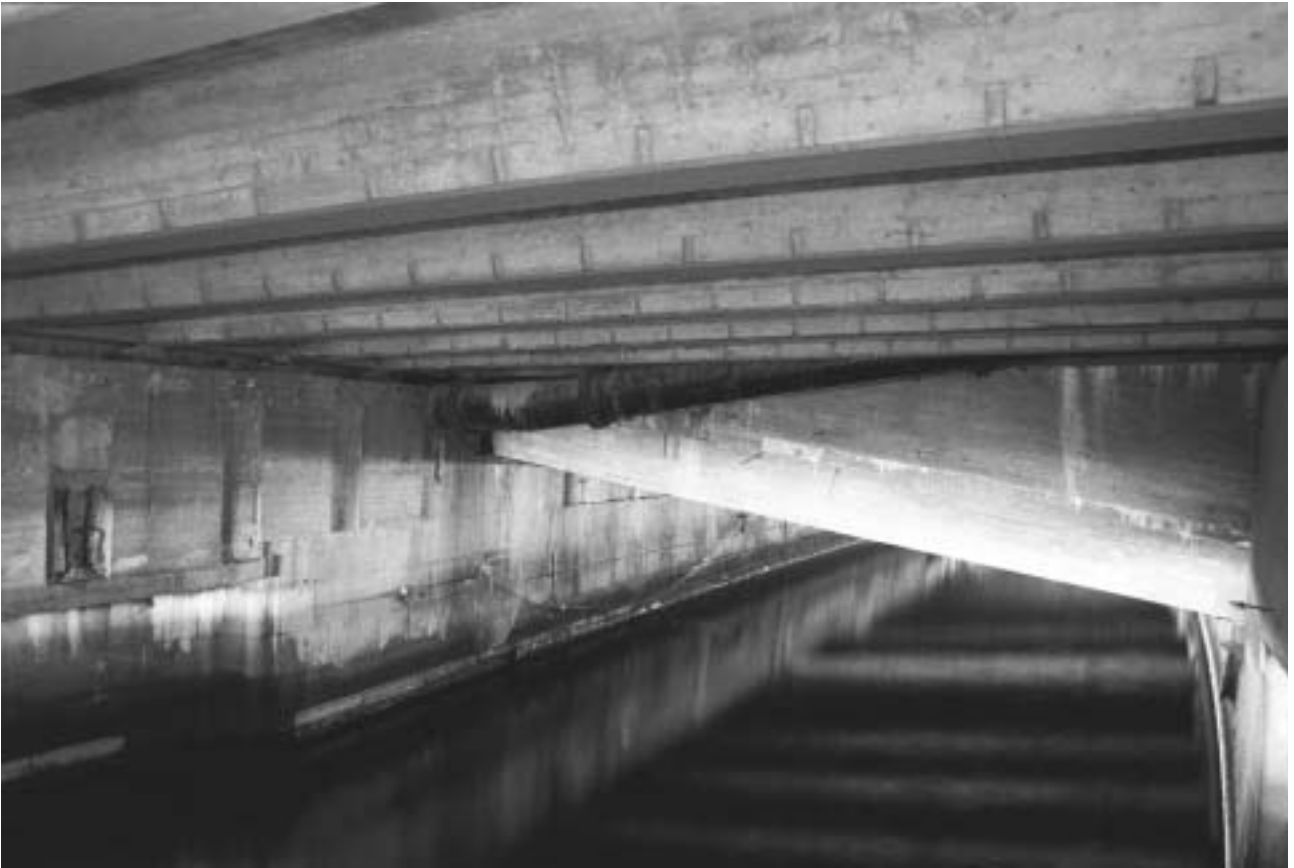
Nytaget foto från avtappningskanalen, gamla Nils Ericsonsslussen. De gamla kanalsidorna i granit är bevarade, under 1930-talets överdäckning i betong. GFS2005-0034-08A.
