Sten och stil i Stockholms fasader

Urban Nilsson och Hedvig Schönback

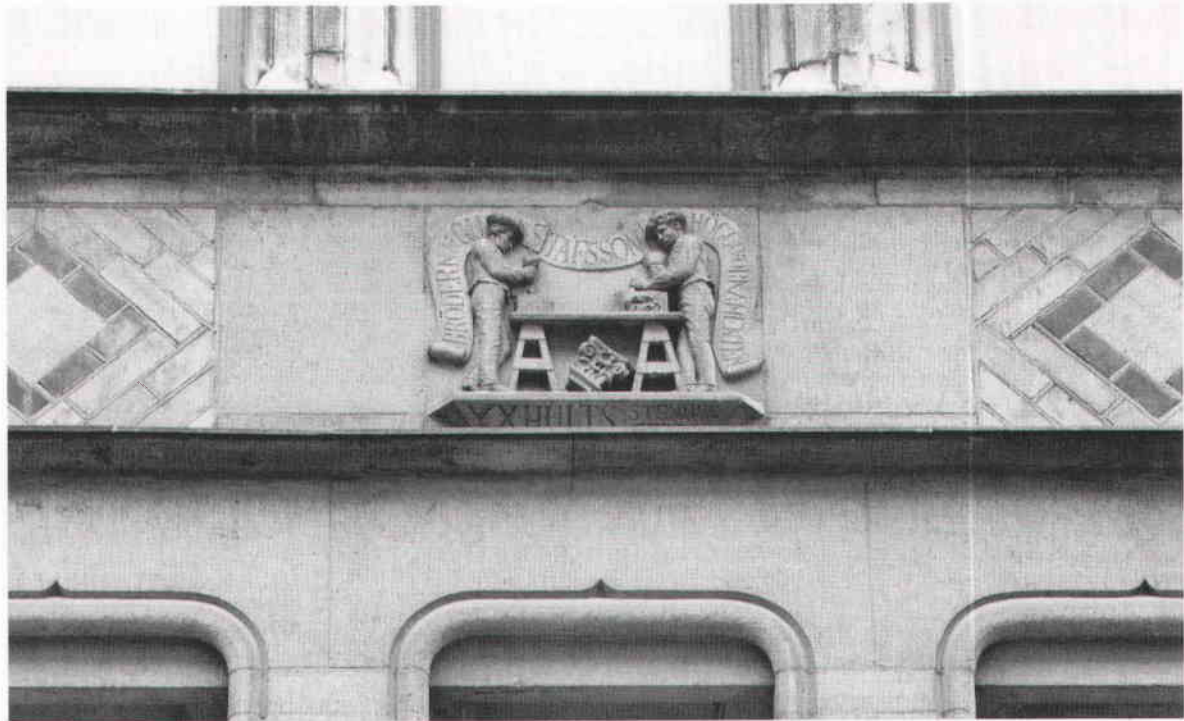
Bröderna Gustafsson vid Yxhults stenhuggeri högg denna kalkstensrelief till Bünsowska husets fasad, därmed signerade de på ett självmedvetet sätt sitt verk. Foto Göran H Fredriksson 1993/SSM.

Bünsowska husets hörntorn med spiror och rikt ornerade takfönsteromfattningar är en fri tillämpning

av stildrag som arkitekten I G Clason hämtat från den franska renässansens slottsbyggande. Byggnaden stod klar 1888 och vänder en enhetligt komponerad kvartersfasad mot Strandvägen. En nyhet var att husets inre, rumsgroppering och planlösning, på ett medvetet sätt kom att direkt redovisas i fasadarkitekturen. Med sina oputsade tegelmurar och rika kalkstensutsmyckning kom byggnaden att utgöra en stilistisk föregångare som manade de ledande arkitekterna att lämna den plastiska putsarkitekturen bakom sig och slå in på det "äkta" materialets väg.

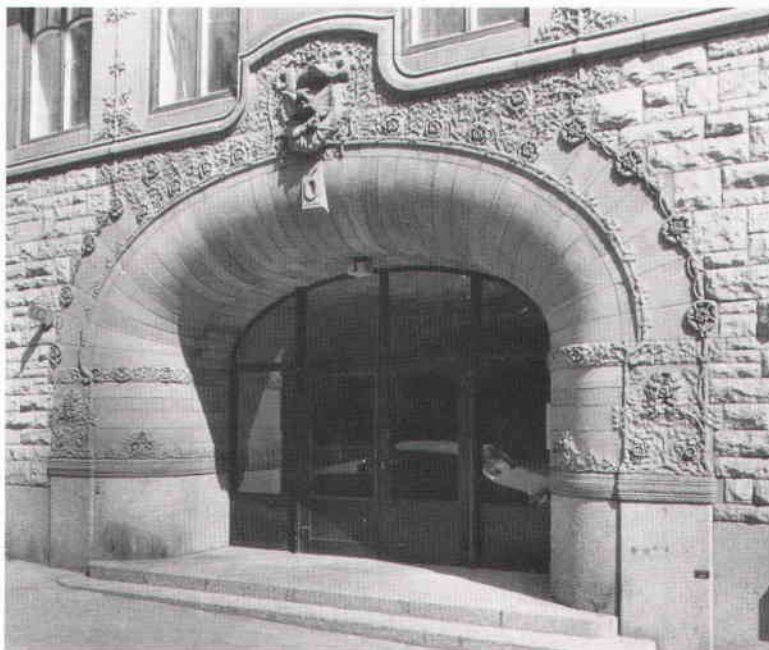
Motiv hämtade ur svensk flora och fauna i kvarteret Vattuornen vid Kungsholmstorg. Foto förf. 1992/SSM.

I kvarteret Vattuormen längs Kungsholmstorg ligger fem hyreshus ritade mellan 1902 och 1908 av Sigge Cronstedt. Byggnadernas jugendarkitektur inordnar sig väl i den byggnadstradition som förknippas med stenstadens utbyggnad åren efter sekelskiftet 1900. Öveds/Orsandssten har här använts då kvartersfasadens samkomponerade bottenvåningar bekläts med grovt kvaderhuggen sten. Stenbeklädnaden avslutas under första våningens fönster med en gördelgesims. Kring vissa av bottenvåningens muröppningar, liksom högre upp i fasaden, förekommer skulpturalt huggen sandsten. Detaljutformningen varierar byggnaderna emellan, men de sammanhålls genom det gemensamma formspråket och materialvalet. De i olika storlekar, grovt huggna kvaderblocken kontrasterar mot portalers och fasaddekorers mjuka och fint huggna former.

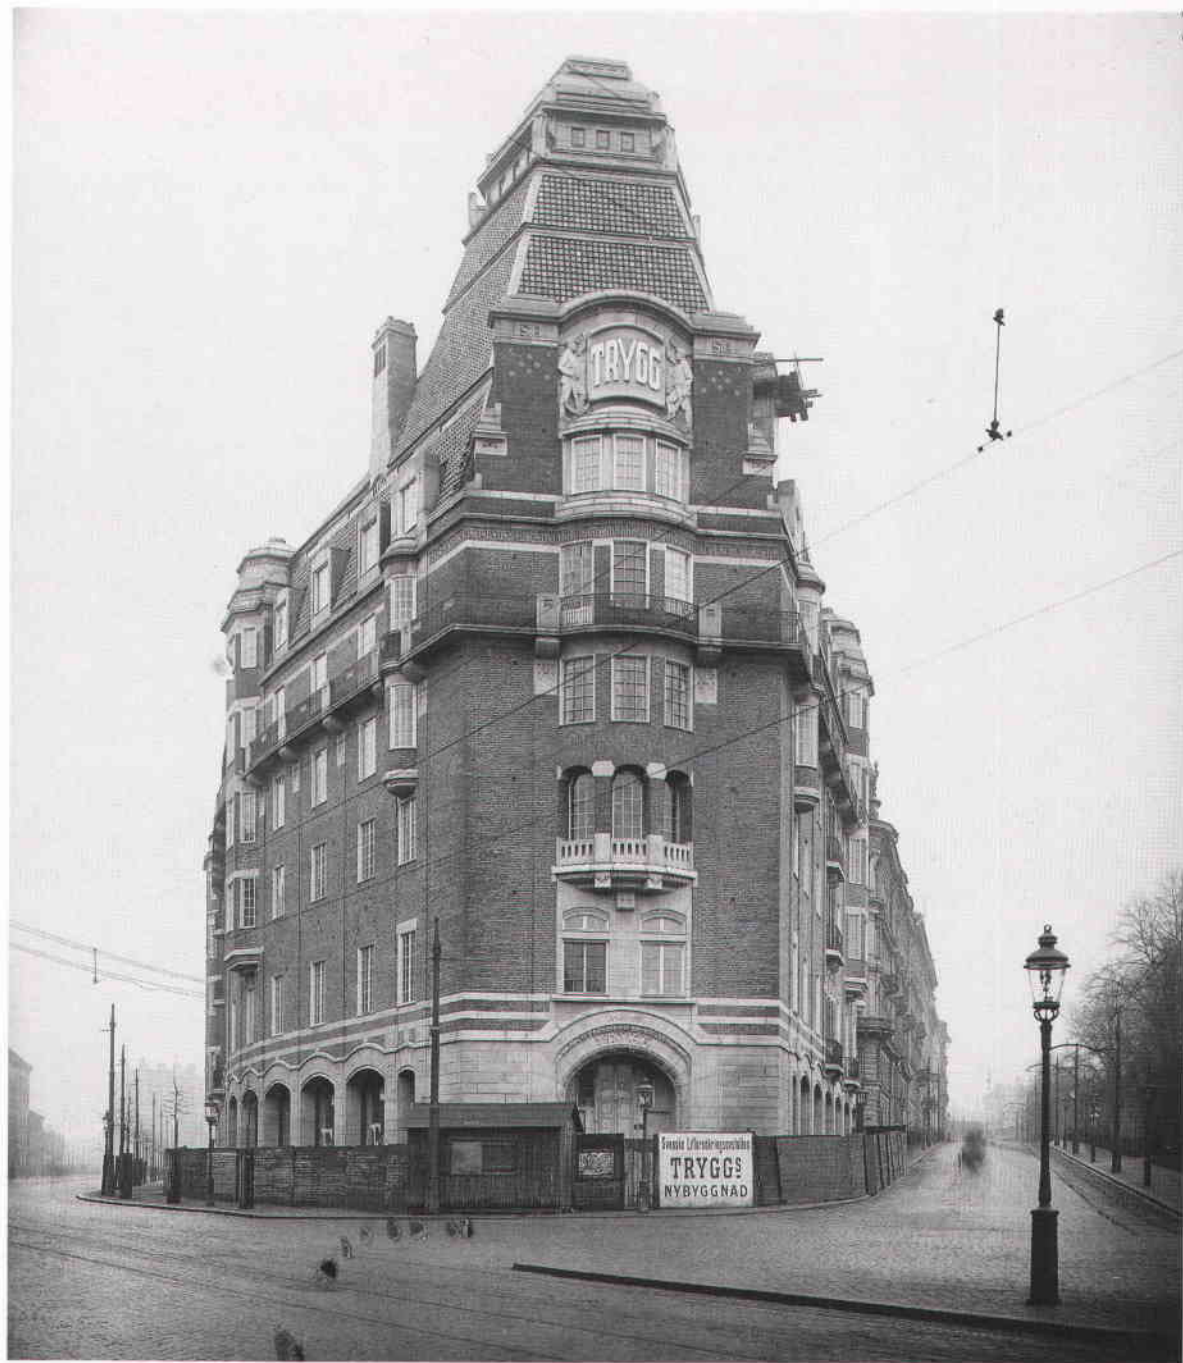
Till vänster: I tegel och granit befäster Svenska Lifförsäkringsanstalten TRYGG sin kompetens och soliditet. Foto ca 1910, i SSM.

Lifförsäkringsanstalten Tryggs kontorshus i korsningen Birger Jarlsgatan/Engelbrektsgatan exemplifierar hur lika delar jugendstil och nationalromantik kunde sammansmältas till en tidig 1900-talsstil med nordisk särprägel. De nationalromantiska dragen utgörs av fasadens materialkombination mellan granit och mörkrött, handslaget tegel. Stenens utformning däremot, bär fortfarande drag av den rent huggna, stiliserade elegans som kännetecknar jugendstilen. Arkitekten Erik Lallerstedt samarbetade här med konstnären Carl Eldh som formgav firmamärket, vilket hugget i sockelvåningens kvadrar återkommer på flera ställen i fasaden. I nivå med taklisten, över hörnportalen, återfinns en skulpturgrupp som framställer

dels en stålverksarbetare, dels en sjöman på ömse sidor om firmanamnet.

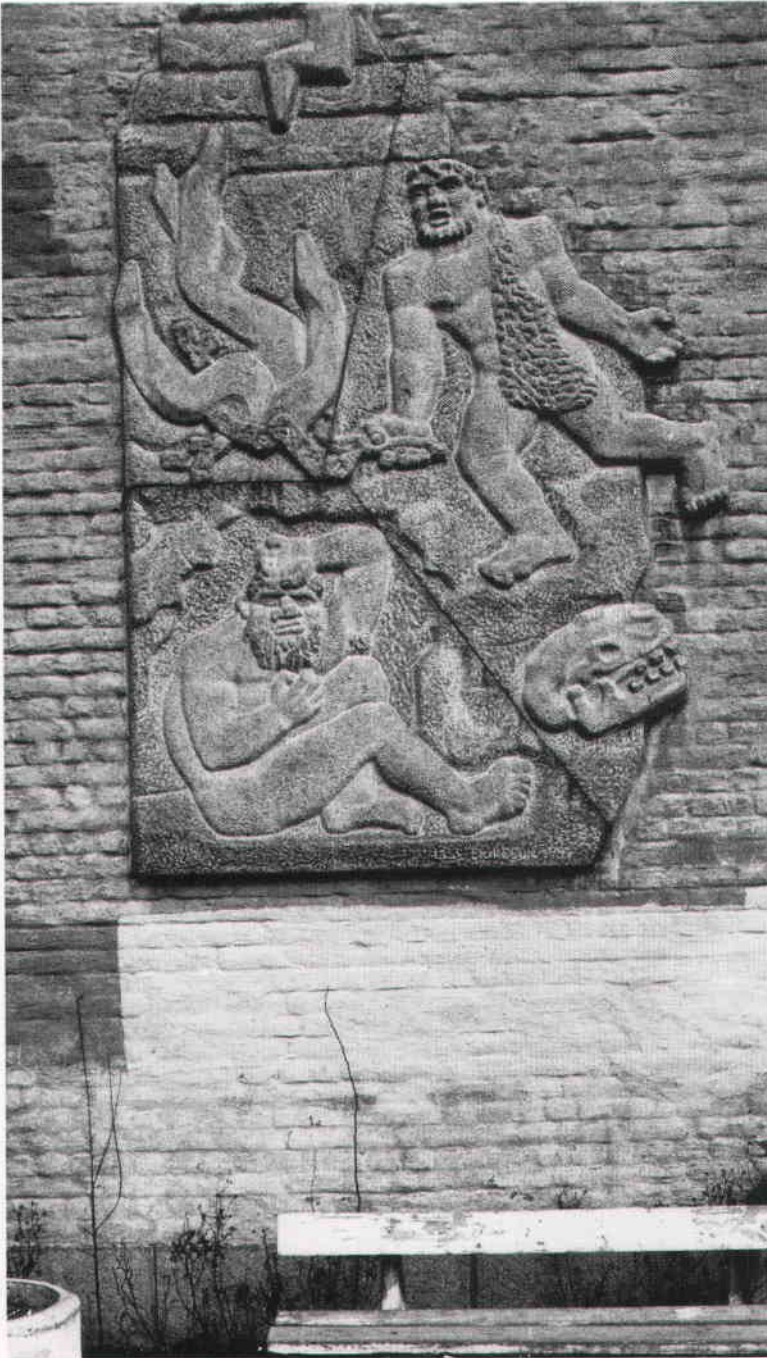
Liss Erikssons expressiva fasadrelief i Hunneboggranit från 1947 på Nya Elementars Gymnasium i Åkeshov.
Foto förf. 1993/SSM.

Till sist ett exempel på en förhållandevis sentida skulptural fasadutsmyckning, hämtad från området utanför innerstaden. Liss Eriksson formgav 1947 de stora Hunnebogranitreliëfer, med motiv från stenåldern, som pryder två av entrépartierna till Nya elementars gymnasium i Åkeshov. Dessa åskådligt tydligt hur kopplingen mellan fasadens arkitektur och dess skulpturala utsmyckning kom att försvinna i och med modernismens genombrott. Utsmyckningen är här oberoende av arkitekturen och vice versa. Det nya arkitekturidealet gjorde att den skulpturala fasadstenen förlorade den funktion den haft i fasadarkitekturen sedan 1890-talet.
