Bondetorpet

Bondetorpet 16

Katarina Bangata 35, 37, Södermannagatan 40
Bostadsfastighet, inventerad 1975.

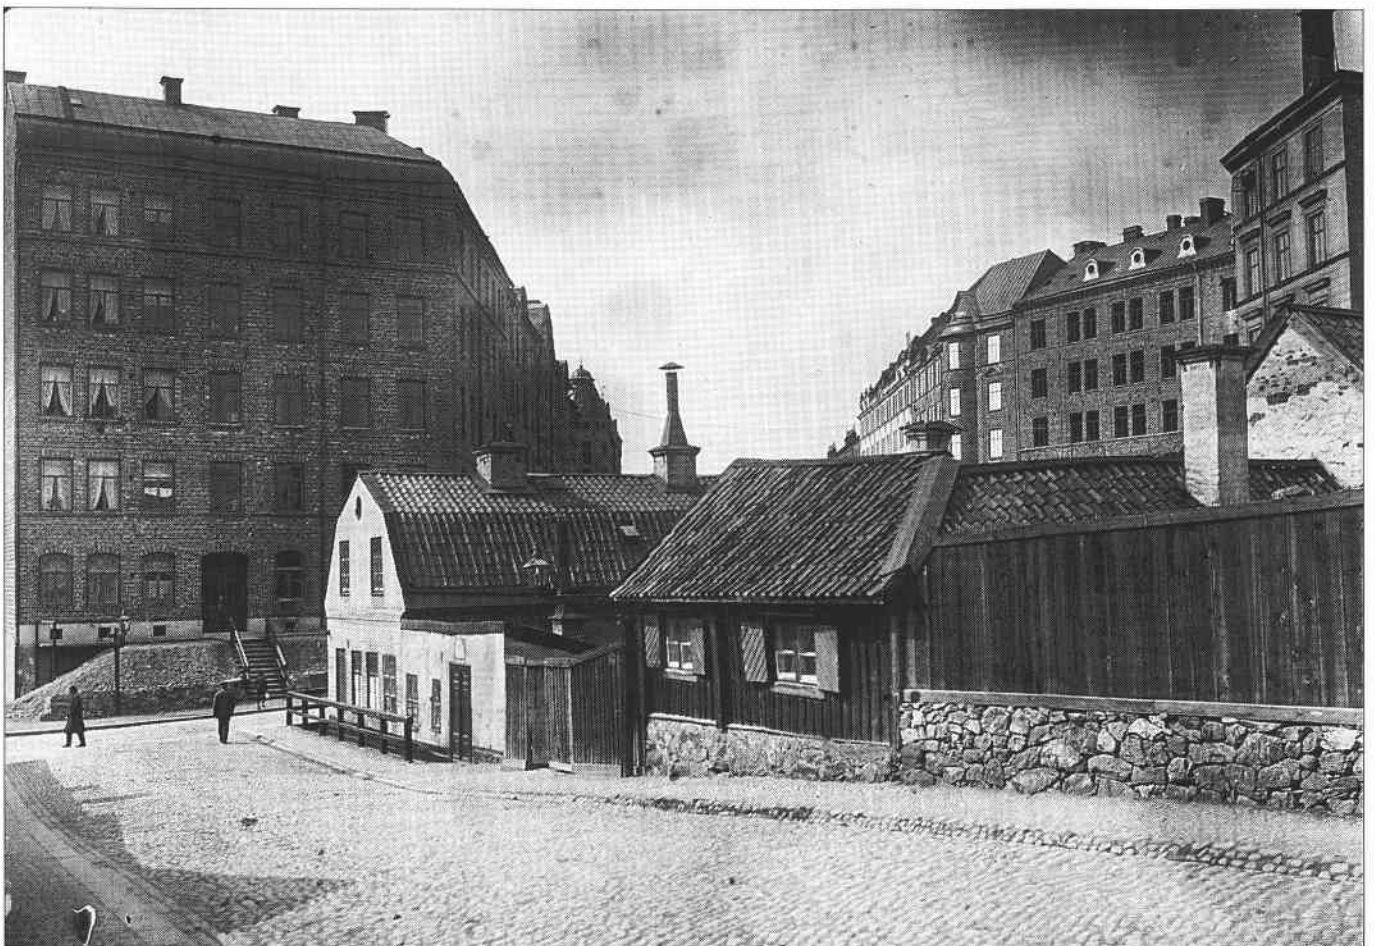
Sandbergs Tvärgränd 1–3 mot Östgötagatan och Katarina Bangata. Byggnaden som skymtar längst upp t h är nuvarande Bondetorpet 32. Sandbergs Tvärgränd och den del av kv Bondetorpet som bilden visar försvann på 30-talet. Foto K Salin, början av 1900-talet.

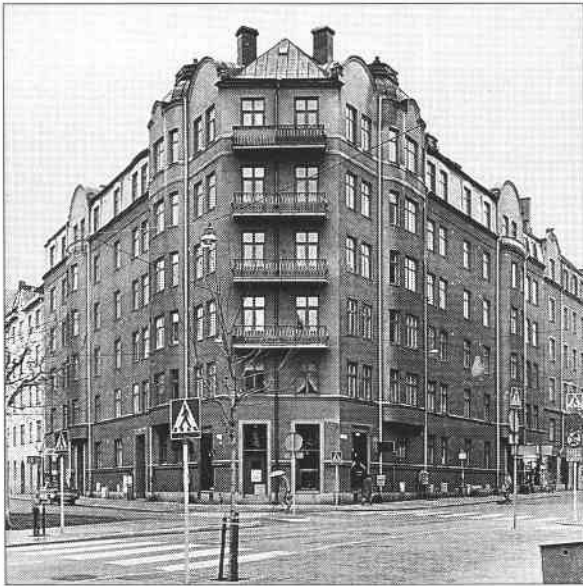
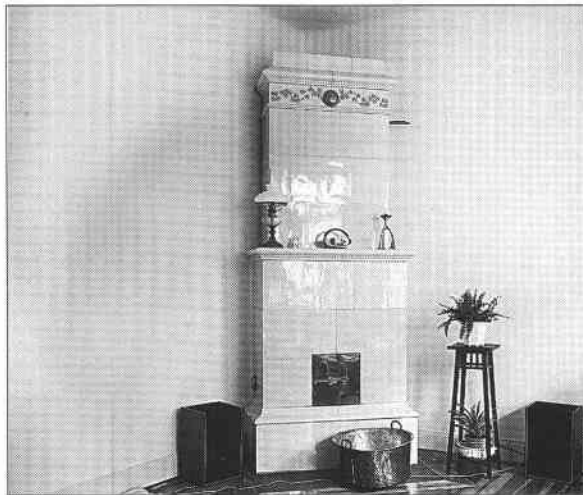
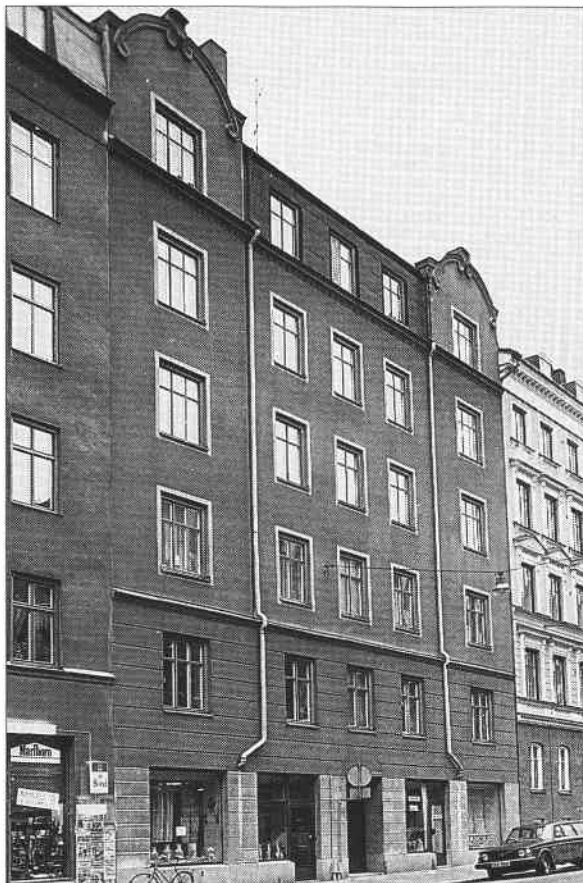
Gathus (hörnhus) 6 vån. **Gatufasad:** nederst grön spritputs, därovan grön sprutputs. Fasad hörn med balkonger i smidesjärn, burspråk med balkonger, frontoner. I övrigt förenklad fasad. **Gårdsfasad:** grön sprutputs. Trapphusbalkonger. Svart plåttak.

Entré (40): glasad port med dekorativt spröjsat överljusfönster. Golv och trappa av konststen med bård. Väggar med grönmarmorerad bröstning, däröver rödlaserat väggfält med grönmarmorerad inramning. Trapphus med golv och trappa av konststen, väggar med rödbrun bröstmålning, gråmålade dörrar med fyllningar, profilerad taklist.

Besökt lägenhet bevarar trägolv, smygpaneler, kälade tak, takrosetter, enkeldörrar med fyllningar. Skänkkakelugn och rund kakelugn med målad bladdekor. Modernt kök.

Sedan inventeringen 1975 har gatufasaden putsats om med grå sprit- och sprutputs. Gårdsfasaden är putsad i beige.

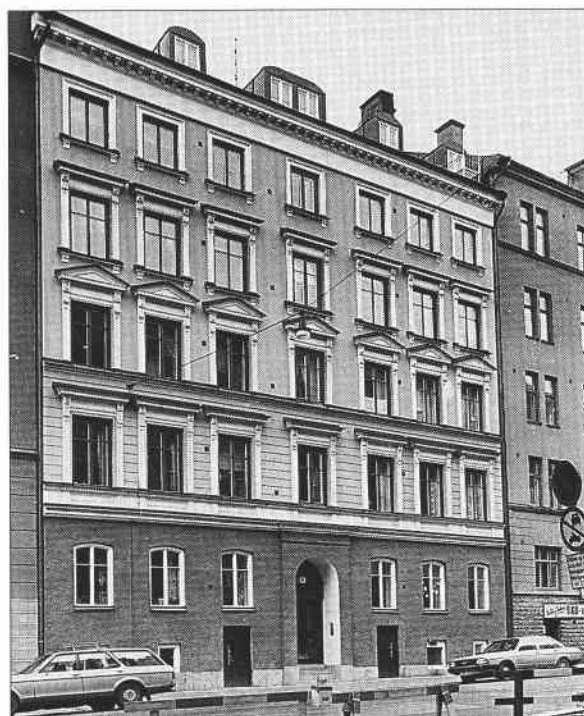
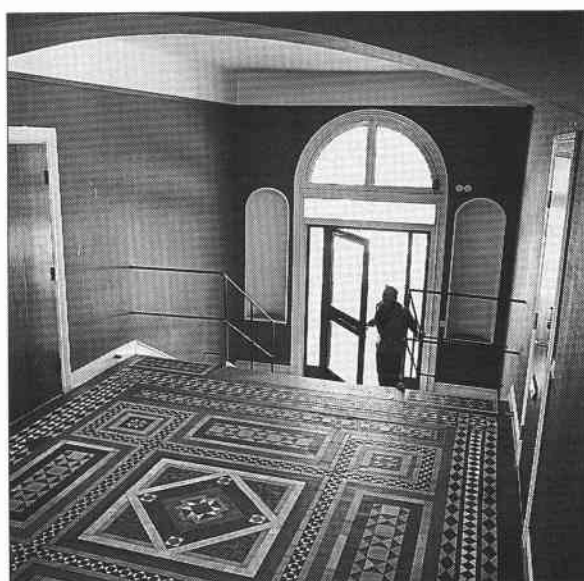
Bondetorget 18

Gathus, 5 vån + soutvån + vindsvån. **Gatufasad:** bv och vån 1 tr i gråbrun spritputs, därovan gul slätputs med vita fönsteromfattningar. Putsdekor med kraftigt listverk, vån 1 tr bandritsad, varierade fönsteröverstycken och omfattningar, taklist med konsoler. Välvd portal. **Gårdsfasad:** ljusgul slätputs med vita fönsteromfattningar. Svart plåttak.

Entré: kalkstenstrappor omgivna av konststen, polykromt konststensgolv i mosaikliknande rikt mönster. Släta väggar och slätt tak med valvbåge. Trapphus med mönsterlagt konststensgolv, kakel med bård på vissa plan, kalkstenstrappor. Vita väggar med schablonmålade turkosa fåglar. Enkeldörrar med fyllningar målade i rött, några dörrar släta.

Gård: cementerad med lådor planterade med blommor och buskar, sandlåda och litet skjul i vit locklistpanel. **Gårdshus**, 1 vån med ljusgul slätputs och svart pulpettak. Tidigare bla portvaktsbostad resp verkstad, används numera av fritidshem som finns i gathuset.

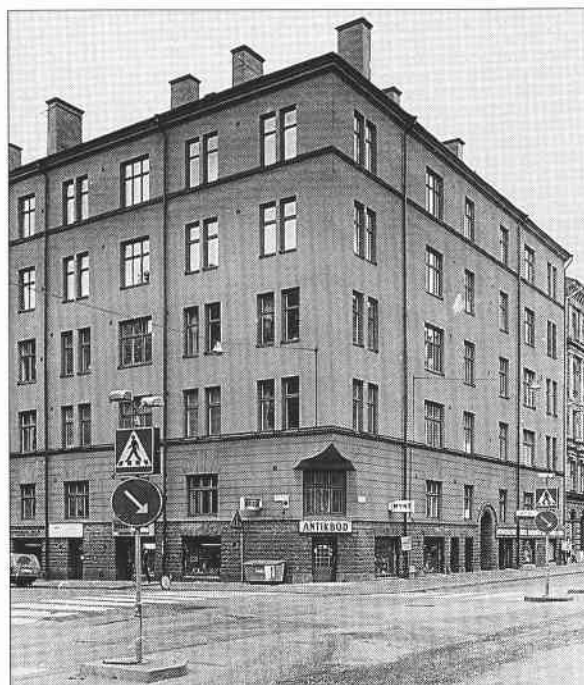
Bondetorget 19

Gathus (hörnhus) 5 vån + soutvån. **Gatufasad:** soutvån av grovhuggen granit, därovan gul sprutputs, vån 1 tr bandritsad. Bv med fasat hörn. Välvda portaler med granitomfattningar. **Gårdsfasad:** gul sprutputs. Grönt plåttak.

Entré (34): port av trä med lunettformat överljusfönster. Svart/vitruktigt konststensgolv, kalkstenstrappa, gula väggar, rosa tak, profilerad taklist. Trapphus med golv, trappor och väggar som i entré, stucktaklist, fönster med råglas, överspikade fyllningsdörrar.

Gårdshus, 1 vån med sockel av natursten, gul sprutputs och grönt plåttak.

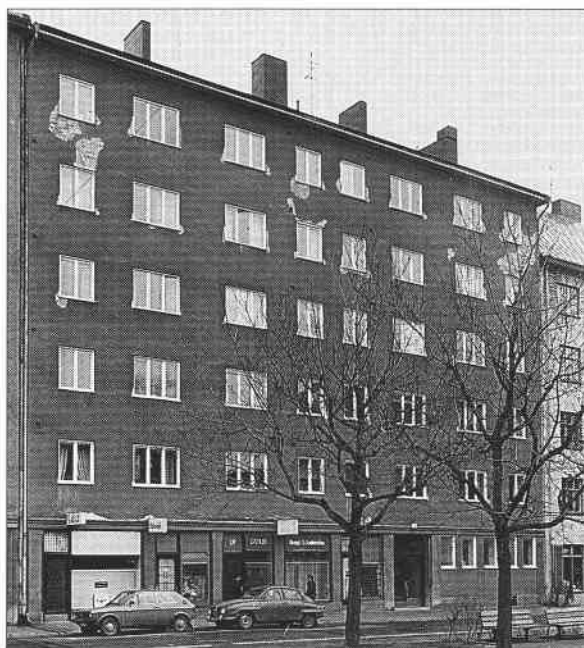
Bondetorpet 25

Gathus, 6 vån. **Gatufasad:** bv grå slätputs, därovan ljus gulbeige slätputs. Portomfattning i natursten. **Gårdsfasader:** ljust beige slätputs. Plåttak.

Entré: ljusgrått konststensgolv med mörkare bård, väggar gulmålade till brösthöjd, vitt överst. Trapphus med trappor, golv och väggar som i entré, på vilplanen en vägg med ljusbrun bröstning. Smides-trappräcke och hissparti målade i ljusgrönt. Fanerdörrar.

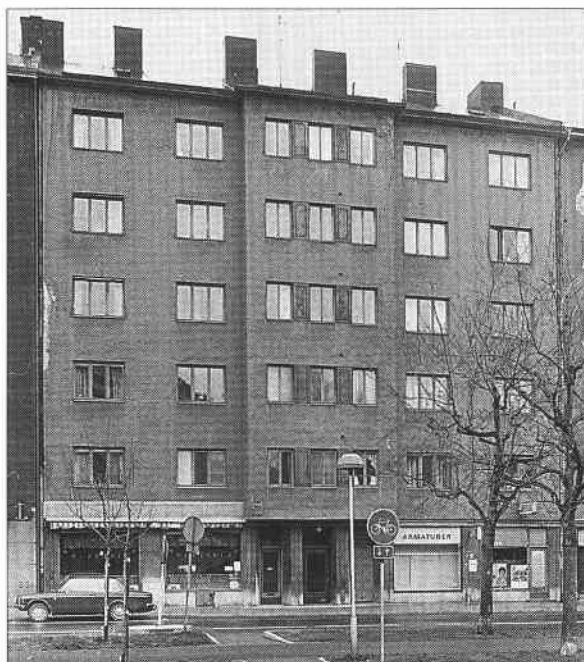
Bondetorpet 26

Gathus, 6 vån. **Gatufasad:** rödgul slätputs, utskjutande mittparti med grönputsade fält mellan fönster. Portal i kalksten. **Gårdsfasad:** gul slätputs, balkonger. Plåttak.

Entré: golv och bröstning i kalksten, däröver rosa väggar, profilerad taklist i trä, grått tak. Trapphus med trappa och golv av kalksten, trappräcke i smidesjärn med mässingklädd handledare, vita släta väggar och tak, glasad vägg och dörr till piskbalkong. Fyllningsdörrar i ädelträ.

Fasaden är sedan inventeringen 1975 omputsad i samma färg som tidigare med fälten i grått.

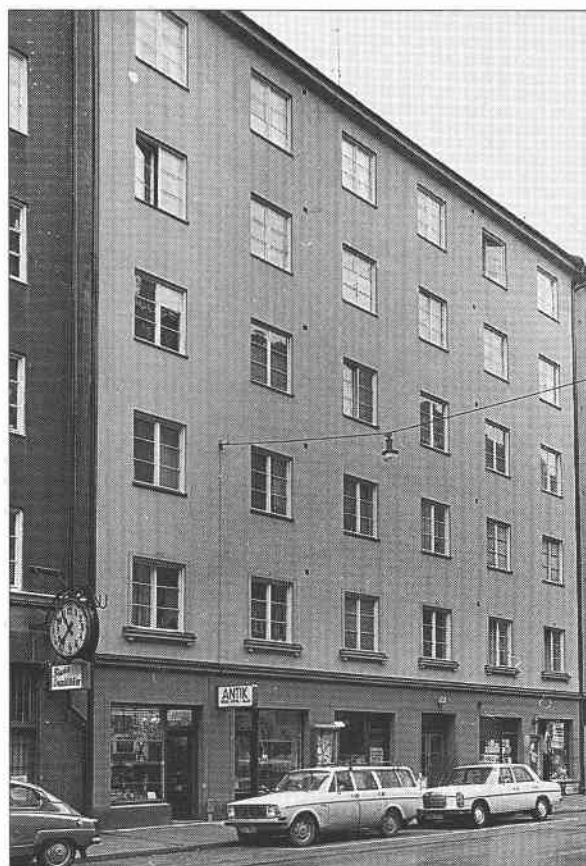
Bondetorpet 29

Gathus, 6 vån. **Gatufasad:** bv delvis med grå stålripen puts och markerad med våningslist, därovan brunröd slätputs. Spröjsade fönster, portomfattning i slät grå natursten. **Gårdsfasad:** gul slätputs. Plåttak.

Entré (gathus): golv och fotlist av grön marmor, gula väggar, blått tak. Trapphus med trappa och golv av grön marmor, putsade grå väggar med brun bård vid tak och dekormålning på trapplanen, fyllningsdörrar i ädelträ, piskbalkonger.

Fasaden sedan inventeringen 1975 putsad i ljusbrun slätputs.

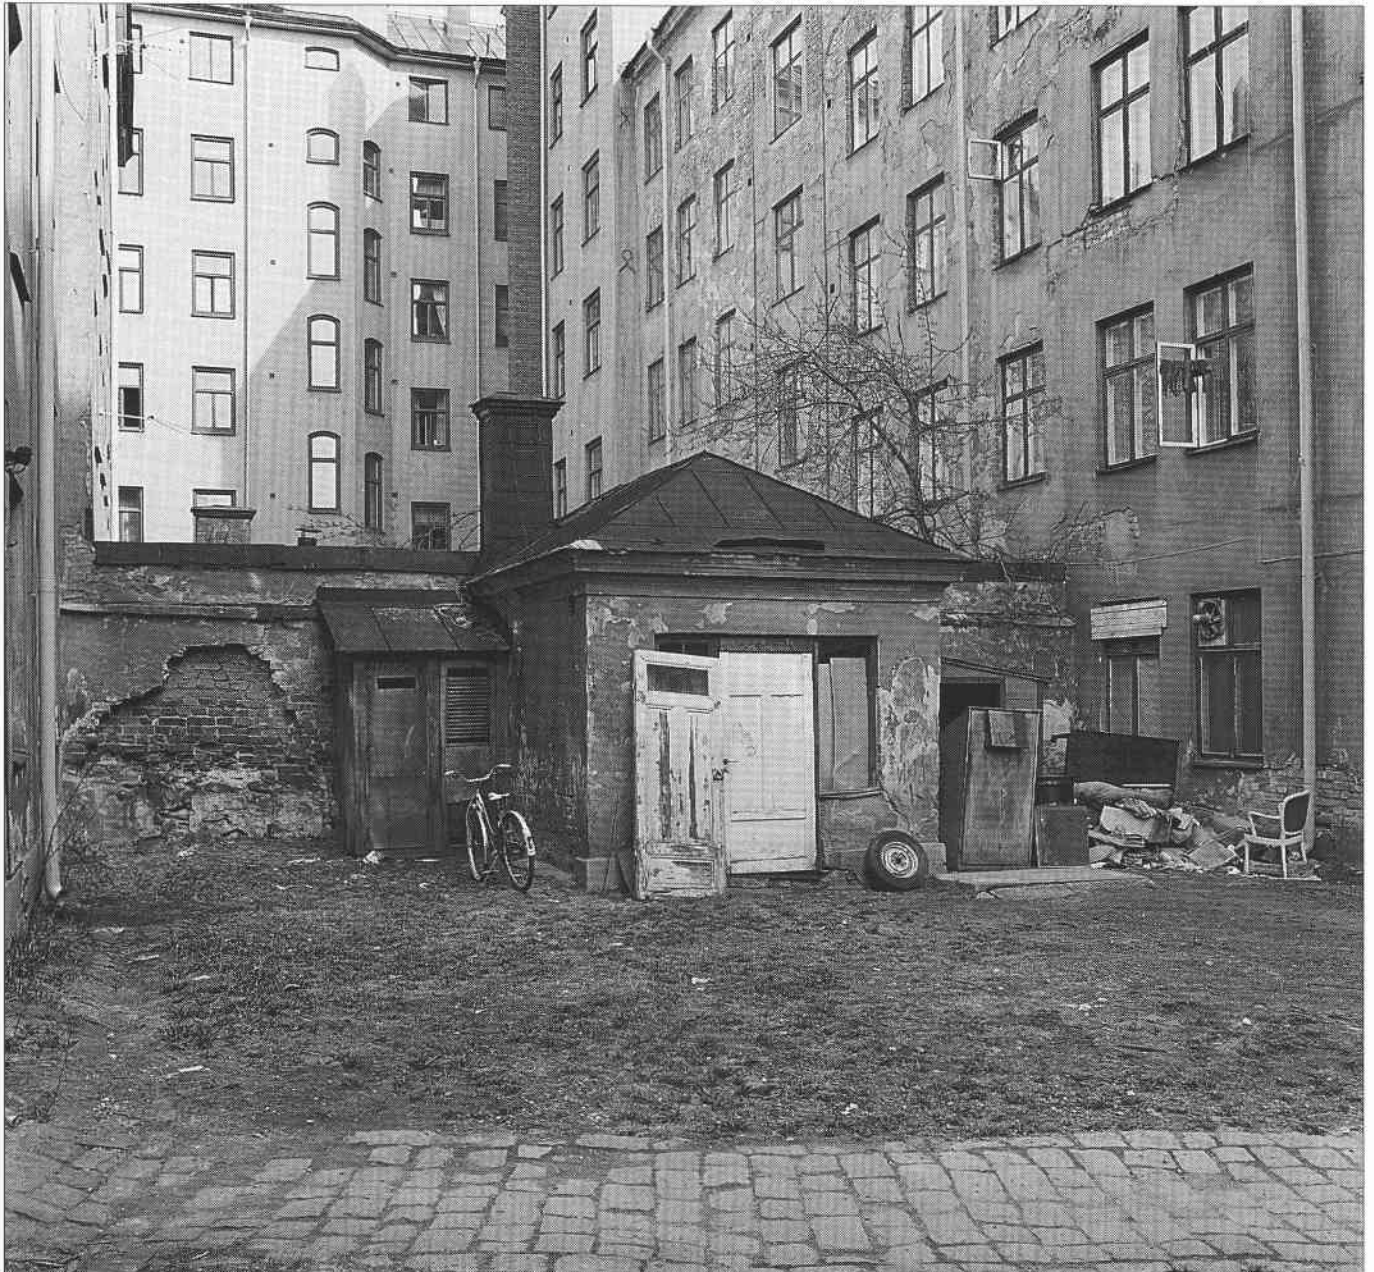
Bilden visar gården Bondegatan 32, fotograferad 1975. Fastigheten är nu riven och ingår i kv Bunge 17 som stod klart 1982.

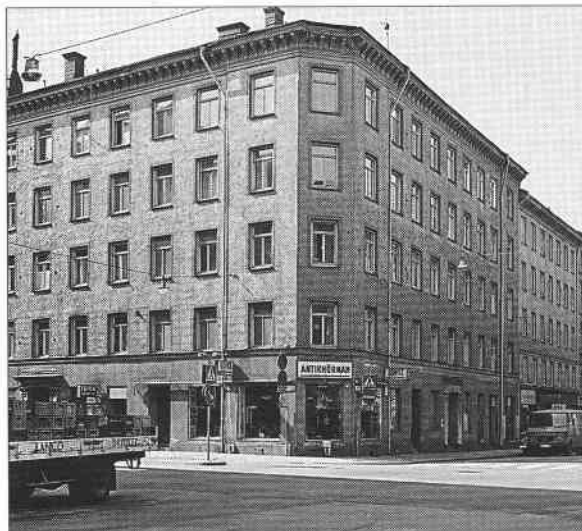
Hörnet Renstiernas Gata/Åsögatan (nu kv Bunge 17) fotograferat 1975. Fastigheten revs 1978.

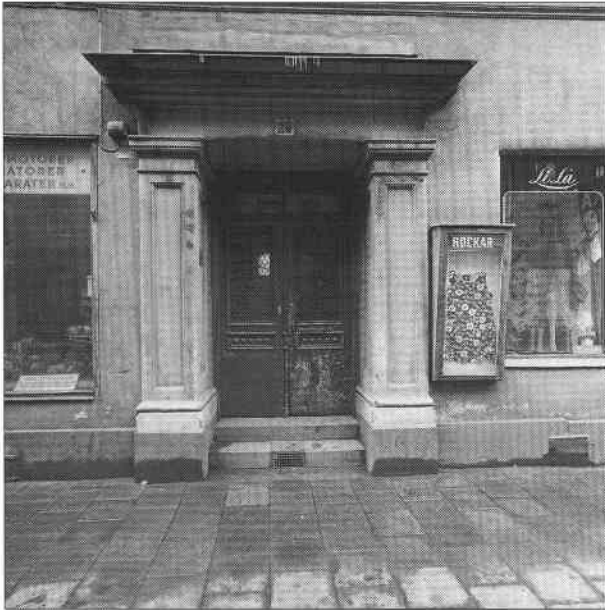
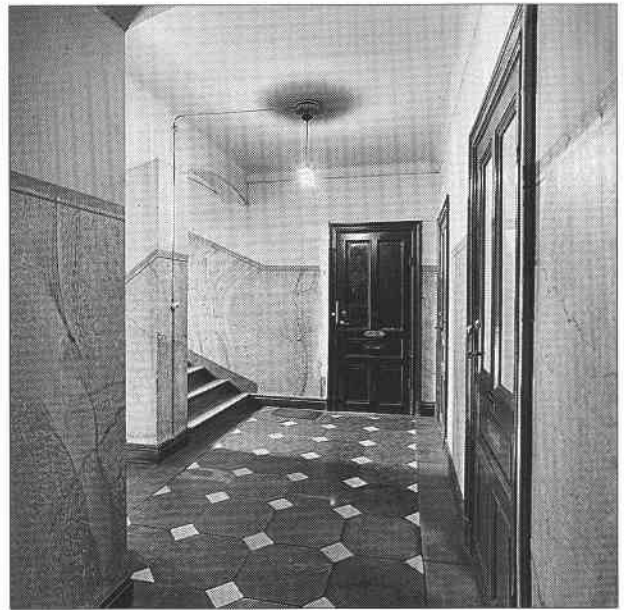
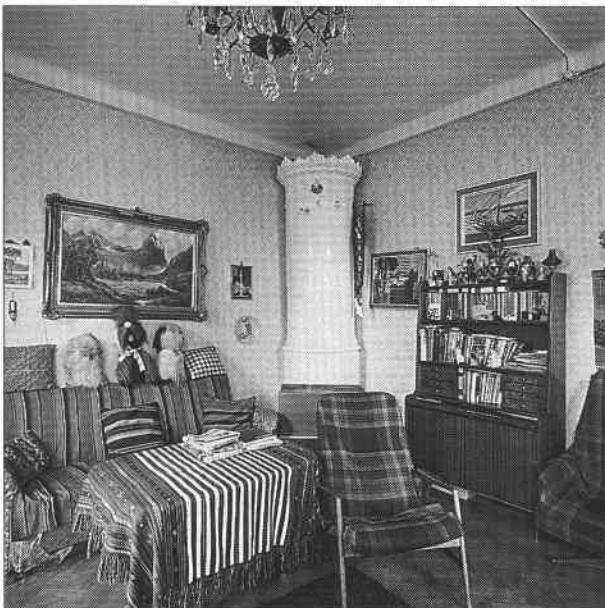
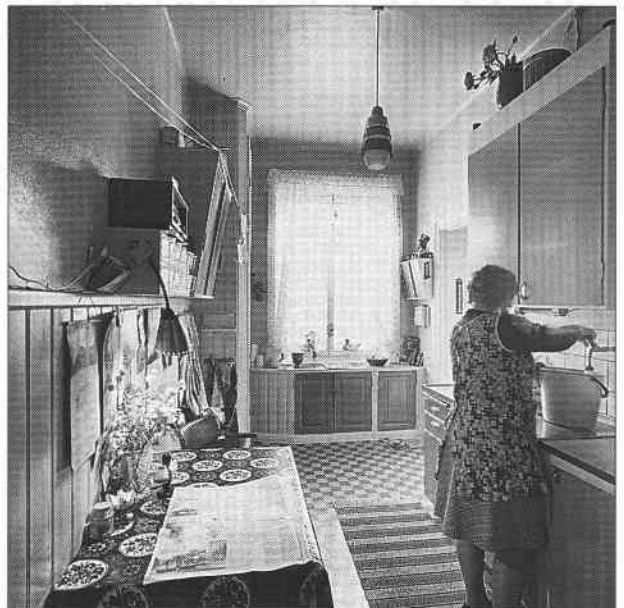
De fyra bilderna ovan är från den 1978 rivna fastigheten Bunge 8, i hörnet av Åsögatan 164 och Renstiernas Gata 26 (nuvarande Bunge 17). Längst upp t v portalen Renstiernas Gata, t h trapphus Åsögatan. Ovan t v rum med kakelugn och t h kök, 2 tr på Åsögatan. Bilden nedan t v är från gården Åsögatan 162 och den t h visar dasslänga på gården Åsögatan 164. Samtliga foton från 1975.

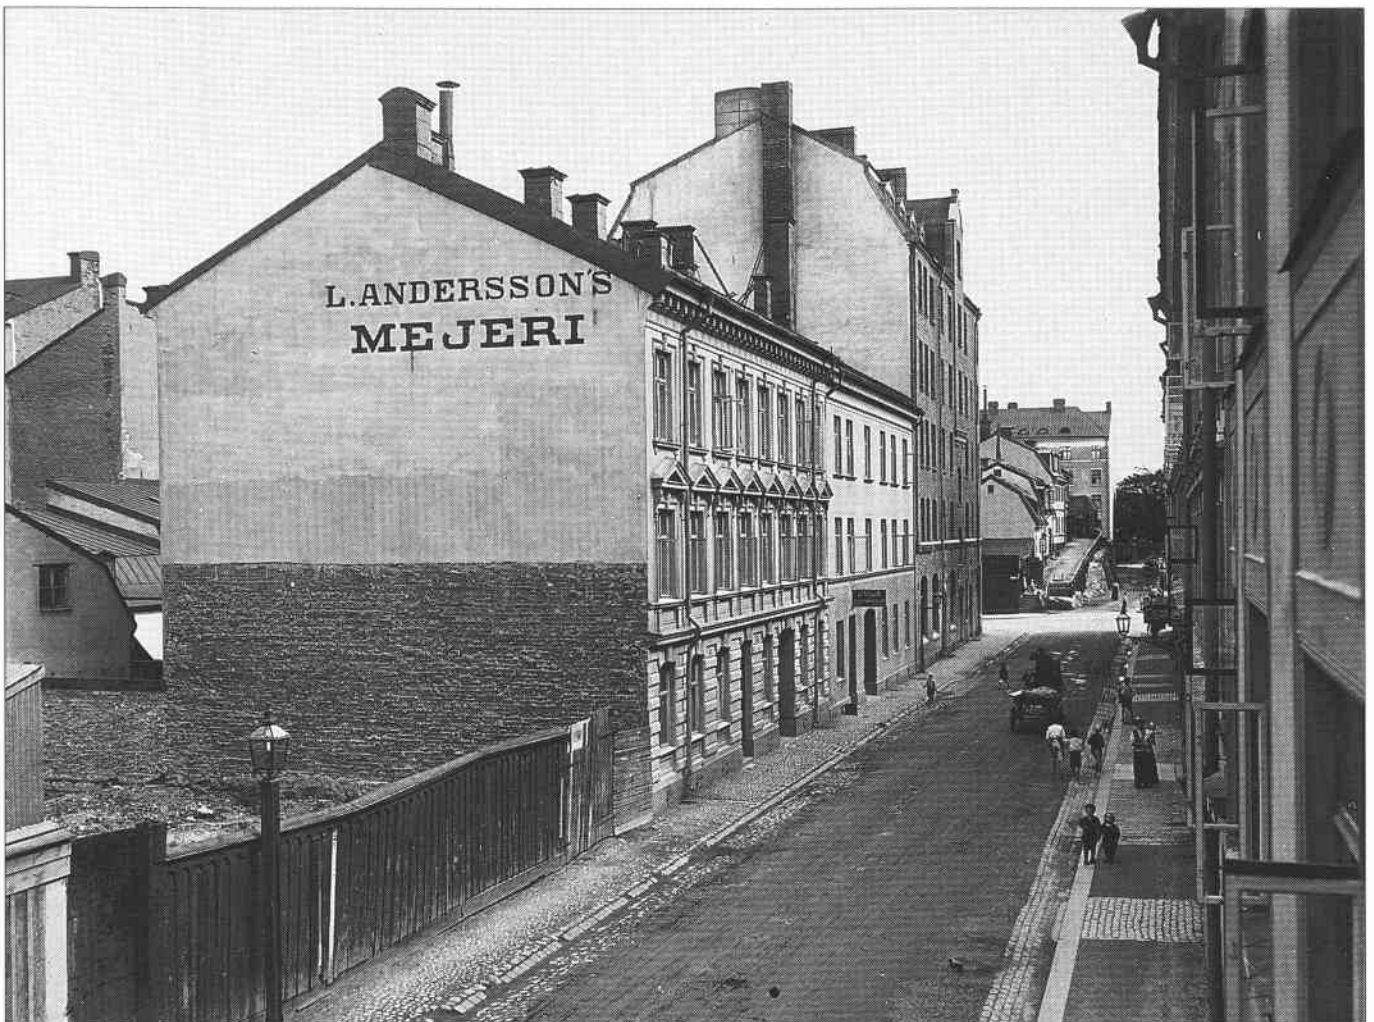
Kocksgatan mot öster. I gårdsbyggnaderna Kocksgatan 43 fanns i början av seklet ett mejeri, som 1945–77 blev August Falks konserverfabrik. Fotot från i början av 1910-talet.

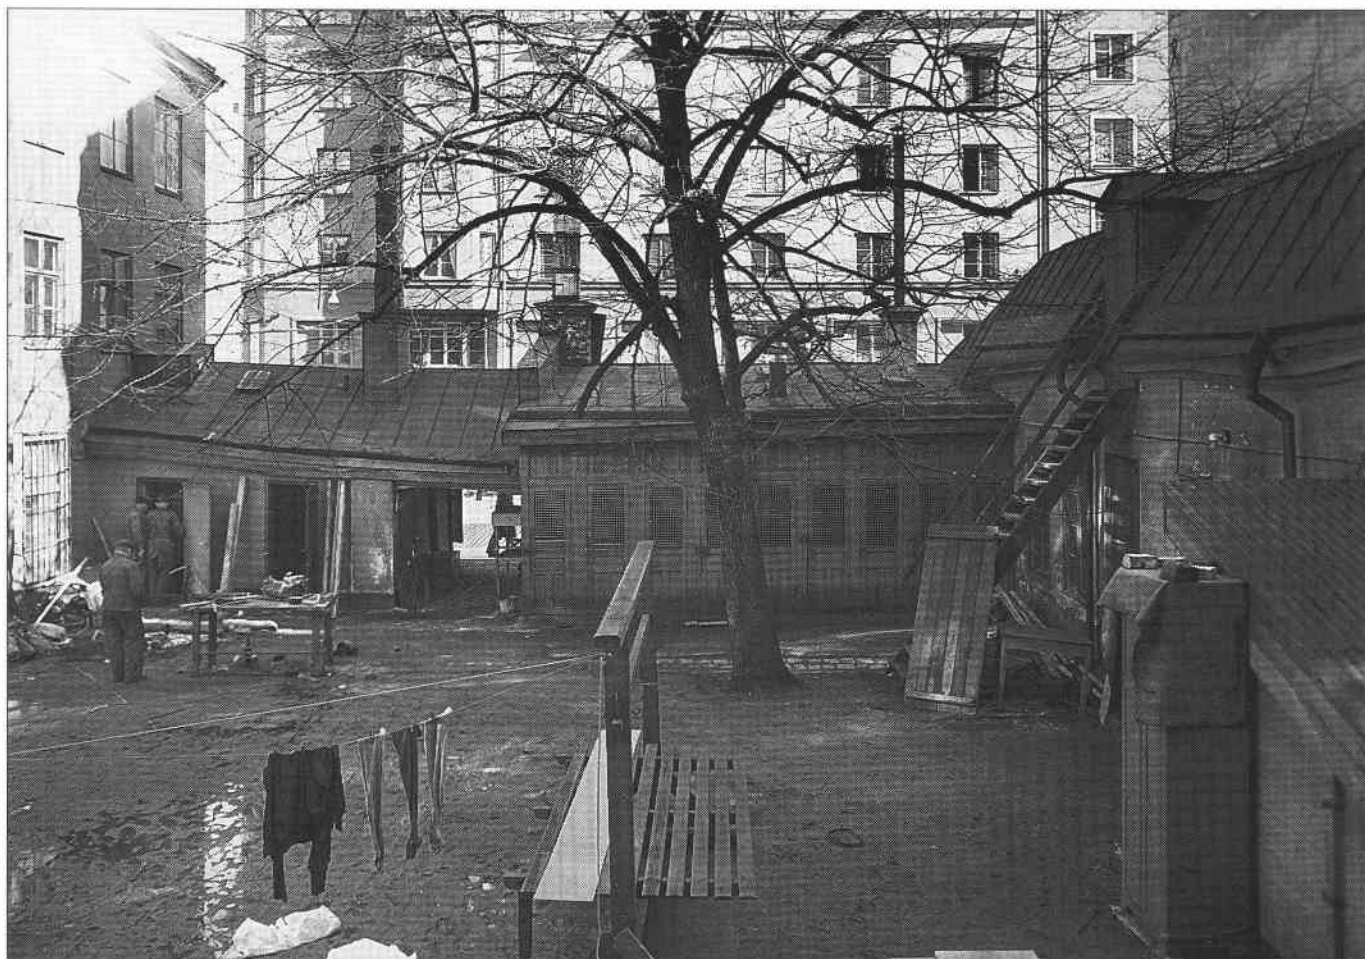
Ovan: gårdsinteriör från väster, Renstiernas Gata 18. Foto: af Petersens 1946.

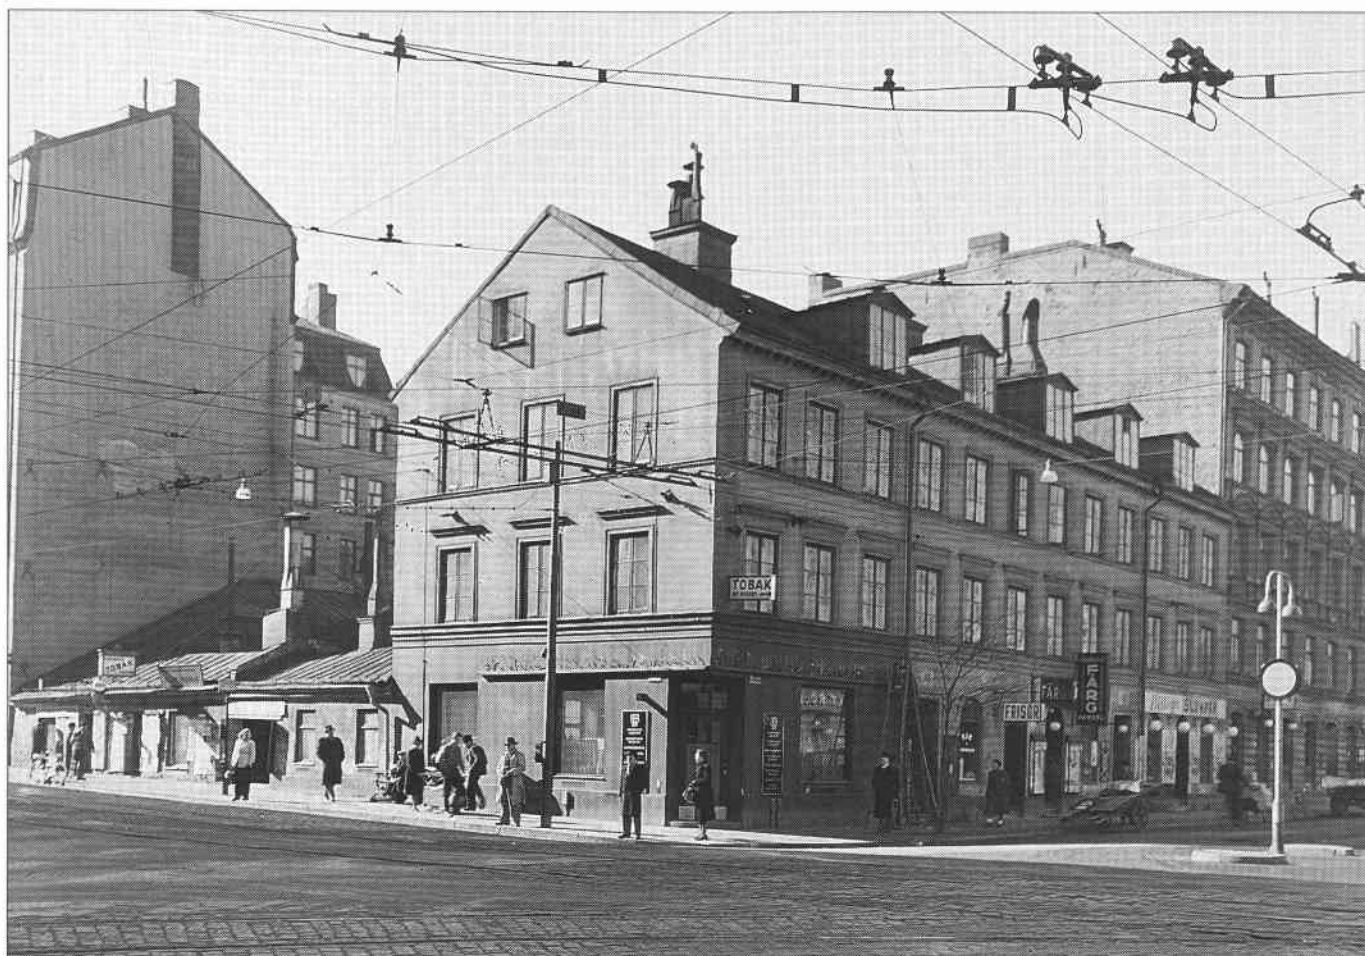
Nedan: Renstiernas Gata 18 och Folkungagatan 106–108. Foto: Du Puy 1946. Fastigheterna rivna strax efter fotograferingen.
