Formannen

Formannen 13

Åsögatan 111 och Götgatan 61, 63

Bostadsfastighet med kontor, inventerad 1977.

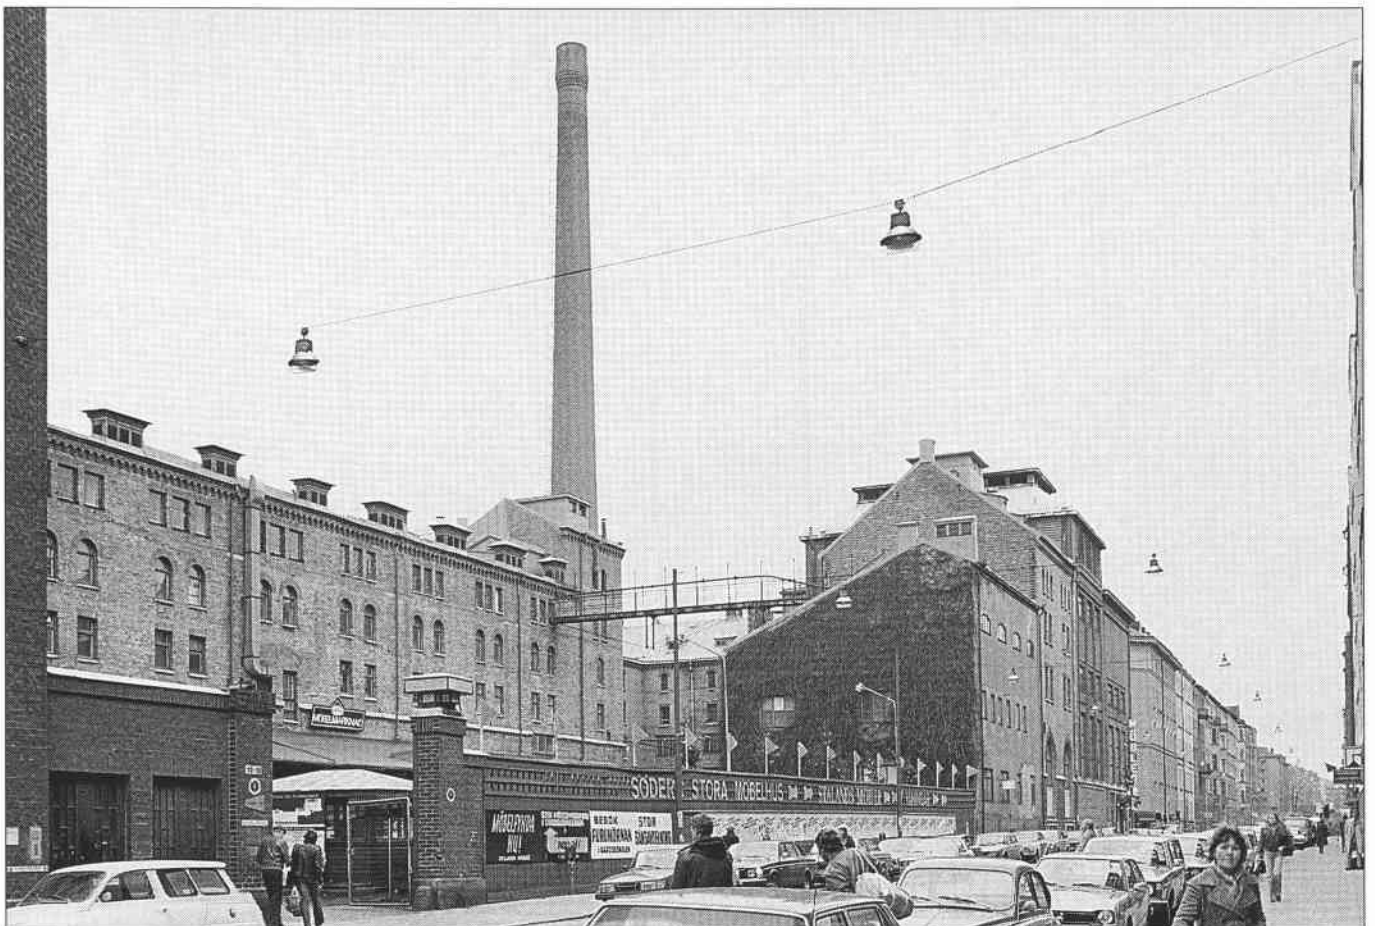
*Nedan: fd Neumüllers bryggeri, sett från Åsögatan. Öltill-
verkningen fanns kvar fram till 1959. Då hade bryggeri-
verksamhet funnits i kvarteret ända sedan 1670-talet.
Foto 1977.*

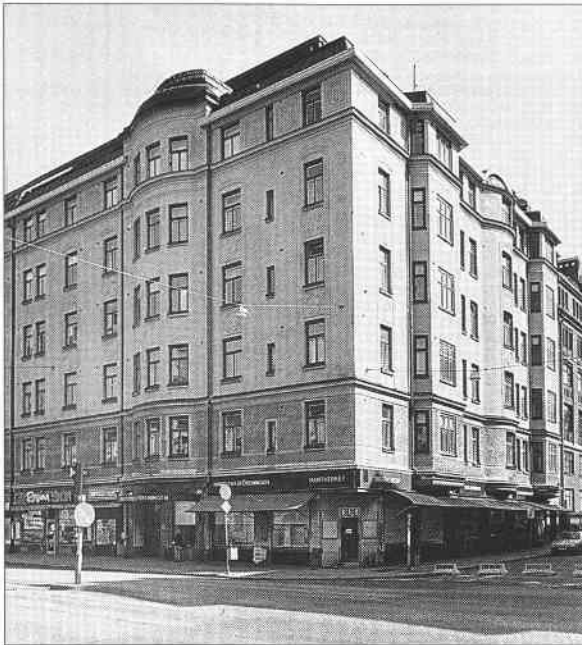
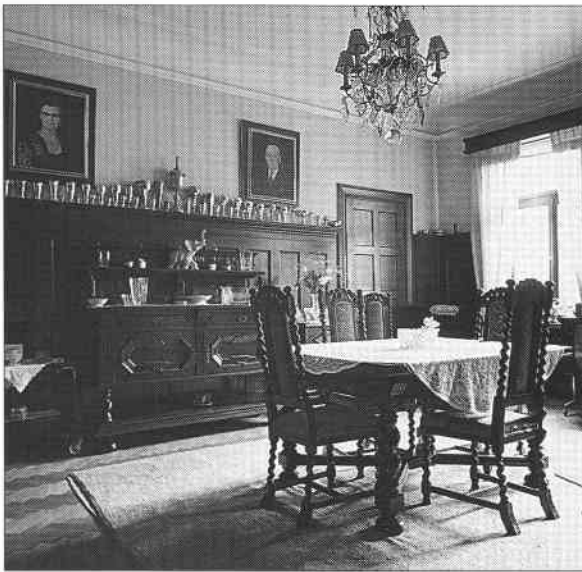
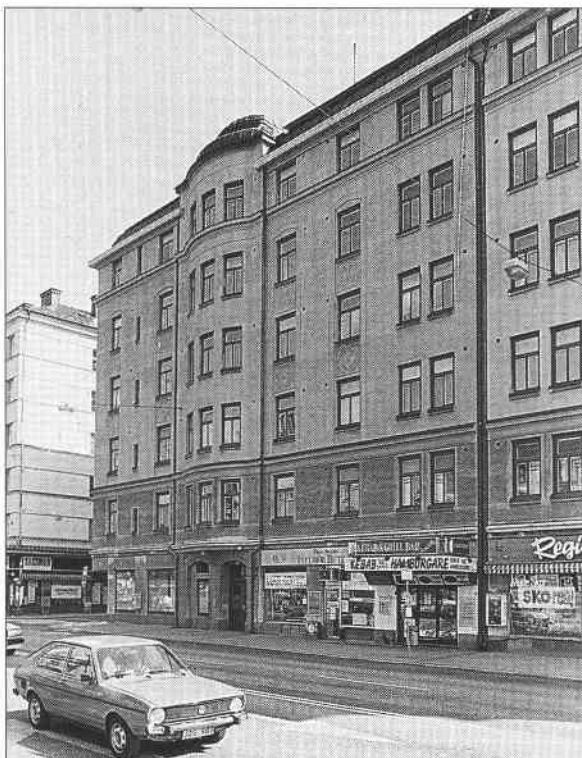
Gathus (hörnhus), 6 vån. **Gatufasad:** bv av kalksten, vån 1 tr brun spritputs, därovan sprutputs. Fasaden identisk med Formannen 14: svagt rundade burspråk, geometrisk putsdekor, profilerade våningslister. **Gårdsfasad:** beige sprutputs. Svart plåttak.

Gårdshus, 3 vån + vindsvån. **Fasad:** beige sprutputs. Svart plåttak **Entré** (61): nedre golv av rödbrun marmor med vit fris, i övrigt brun-vitrutigt marmorgolv och panel av vit och brun marmor. Kalkstenstrappa. Väggar med gulröd stucco lustro med grönmarmorerad omramning, kälrat tak med list. Trapphus t h med brun och vitrutigt marmorgolv och kalkstenstrappor, beige väggar, kälrad profilerad taklist. Svagt turkosmålade par- och enkeldörrar med fyllningar med spröjsade råglasfönster och färgade överfönster, gråmålade foder. Spröjsade färgade dagerljusfönster, signerat trapphusfönster. Trapphus t v med golv av grå konststen med svart fris, kalkstenstrappor, beige väggar och enkeldörrar som i trapphus t h.

Entré (111): golv av mönsterlagd konststen i grönt, rött och brunt, gula stänkmålade väggar, kälrat tak, glasade mellandörrar. Trapphus med trappor av brun och golv av gråbrun konststen med mörkare fris, väggar och tak som i entré, gråmålade enkeldörrar med fyllningar, smidesräcke.

Besökt lägenhet i trapphus th bevarar sockel-, smyg- och föster-smygpanel, hög panel, fyllningsdörrar, profilerade taklister med hålkäl, takrosetter. Öppen spis med grått kakel med målad dekor. Serveringsgång med skänkskåp, fällbord och brickställ. Moderniserat kök.

Fasaden sedan inventeringen 1977 omfärgad i beige puts.

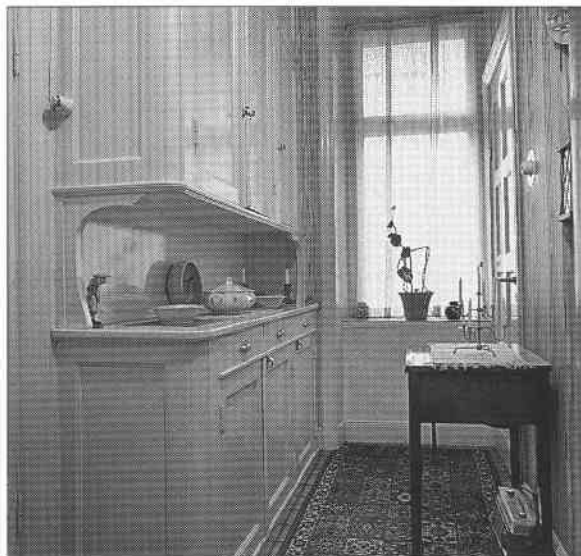
Formannen 14

Gathus (hörnhus), 6 tr. **Gatufasad:** bv av kalksten, vån 1 tr brun spritputs, därovan sprutputs. Svagt rundade burspråk, geometrisk putsdekor, profilerade våningslister. Del av huset (mot Kocksgatan) 4 vån + plåtklädd takvån med terrass. Fasad hörn i bv. **Gårdsfasad:** beige sprutputs. Svart plåttak.

Gårdshus, 3 vån + vindsvån. **Fasad:** beige sprutputs. Svart plåttak. **Entré** (59): glasad port med tandsnittslist, rutlagt marmorgolv i rödbrunt och vitt, kalkstenstrappa, panel av vit marmor med rödbrun marmorinramning. Väggar gulmarmorerade med grön omramning, kälrat tak med list. Glasade mellandörrar av ek med spröjsat överfönster. Trapphus tv med svart-vitrutigt marmorgolv med vit fris, kalkstenstrappor, grå väggar, kälrat tak med list. Grå-

Besökt lägenhet bevarar sockel-, fönstersmyg- och bröstpanel, kälrat tak med list. takrosett, fyllningsdörrar. Serveringsrum med skänkskåp. Delvis moderniserat kök med äldre skafferier.

Fasaden sedan inventeringen 1977 omfärgad i beige puts. Trapphusen ommålade.

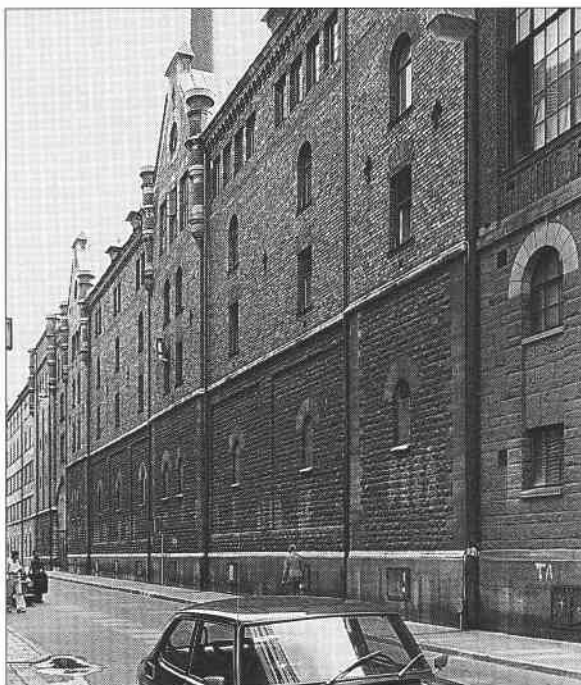
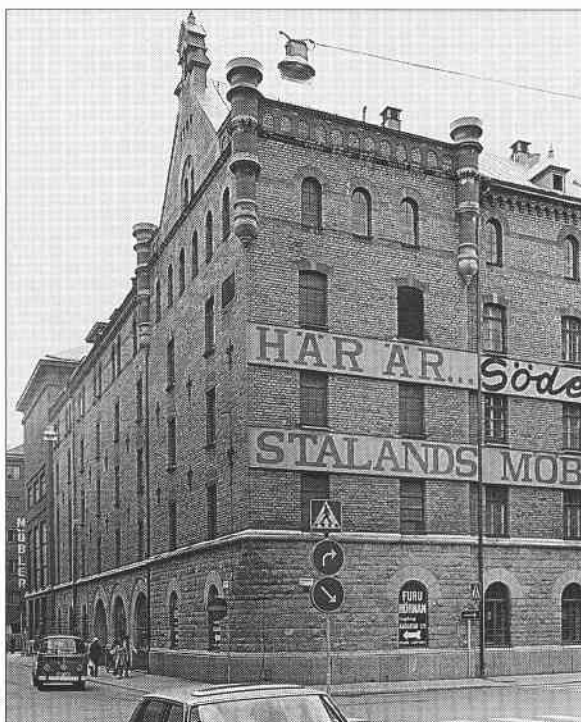
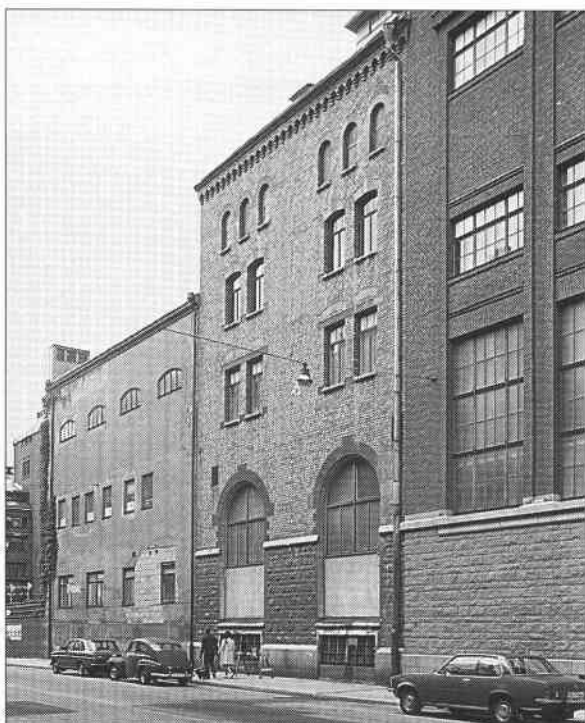
Formannen 16

Gathus, 4 vån med källare. **Fasader:** granitsockel, hög fönsterlös bv av råhuggen kalksten mot Kocksgatan, i övrigt rött fogstruket tegel, mönsterlagt vid takfoten. Ankar Slutar, fönsteromfattningar av slåthuggen kalksten på bv, delvis rundbågade fönster. Gavelrösten; det i mitten med årtal 1896. Grönt sadeltak av plåt.

Gathus (hörnhus), 5 vån med källare och vind. **Fasader** granitsockel, bv av råhuggen vit kalksten, i övrigt fogstruket rött tegel, mönsterlagt vid takfoten mot Östgötagatan och med dekor i slät kalksten. Portal och fönsteromfattningar i slåthuggen kalksten, rundbågade i bv, i övrigt spröjsade fönster. Körport av svartmålat plank med järnbeslag mot Östgötagatan. Igensatt portal mot Kocksgatan. Ankar Slutar, gavelröste med årtal 1900 med tornspira i hörnet. Stor kölna. Röd tegelskorsten. Fasaden ansluter delvis till hus I. Grönt plåttak.

Gathus, 4 vån med källare och vind. **Fasader:** bv av råhuggen vit singömarmor, i övrigt fogstruket rött tegel, mönsterlagt under takfoten, fönsteromfattningar av släthuggen vit kalksten, rundbågade fönster i bv. Grönt plåttak.

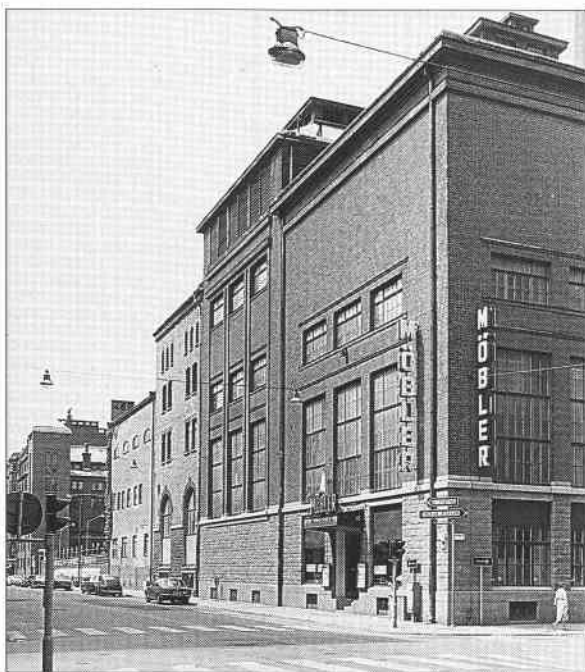
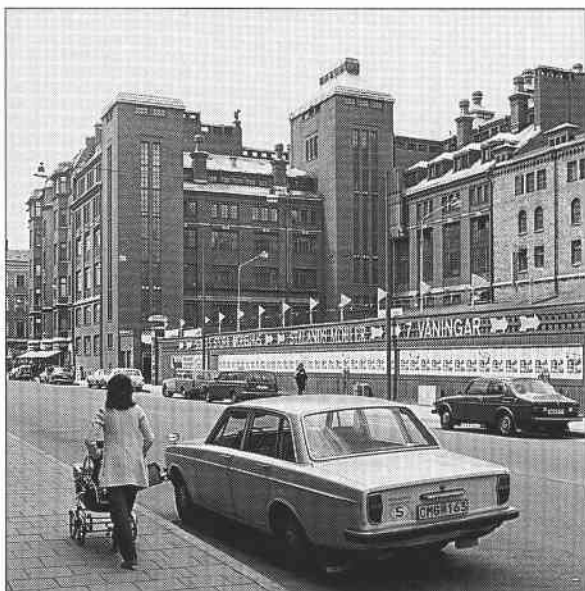
Bilden högst upp visar fasaderna på hus V, III och del av hus IV på Åsögatan. Mittenbilden visar hus IV i hörnet av Åsögatan och Östgötagatan. Längst ned hus VI sett från Åsögatan.

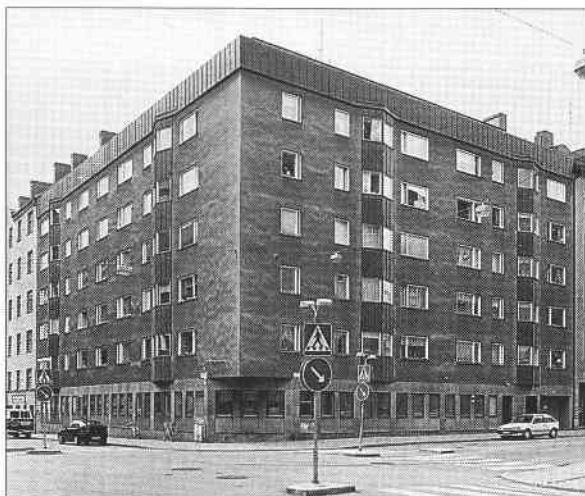
Harven 3

Gathus (hörnhus) 6 vån. **Gatufasad:** bv skiffer, i övrigt rödbrun sprutputs. Burspråk och band längs takfoten av vertikalt räfflad grå plåt. **Gårdsfasad:** ljusgrön sprutputs, balkonger med gröna plåträcken. Brunt plåttak.

Entré (70): grått marmorgolv, väggar i gult tegel, ljusa plattor i taket, släta dörrar.

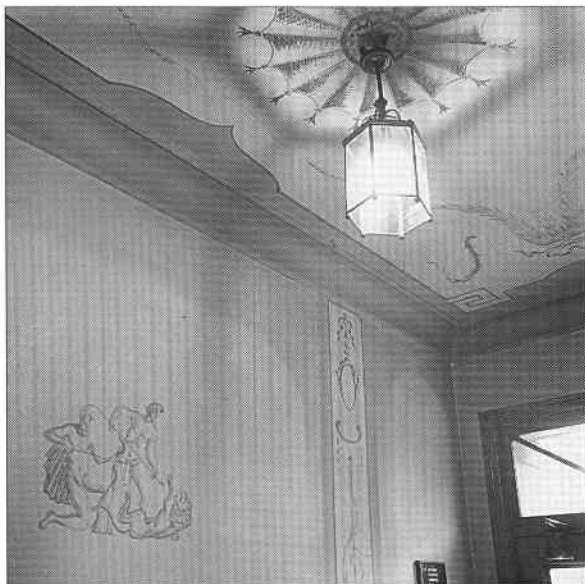
Cafélokal i bv, Harven 60. Foto 1975.

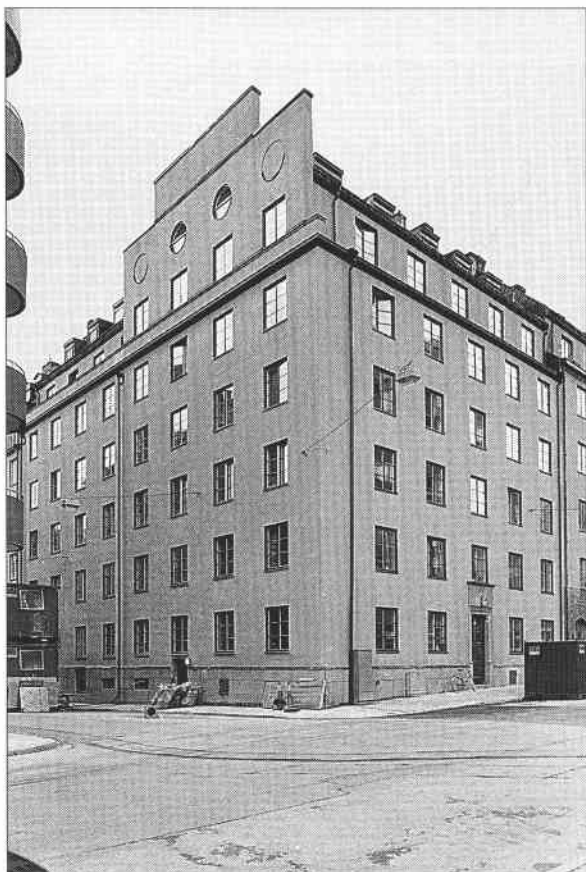
Harvpinnen 1

Gathus (hörnhus), 5 vån + soutvån + takvån. **Gatufasad:** sockel och portalomfattning av röd granit, i övrigt brunockra slätputs med röda snickerier. Gavel med runda fält mot Bjurholmsgatan. Takkupor. **Gårdsfasad:** ockra slätputs. Svart plåttak.

Entré: ursprunglig skulpterad port. Golv av gråvit marmor, svart bård och sockel, gula väggar, taklist. Armatur med slipat glas. Smidesgaller framför radiator. Trapphus med golv som entré, gråvita marmortrappor, smidesräcke, väggar gula till dörrhöjd, kälrat tak. Brunmålade dörrar med en fyllning.

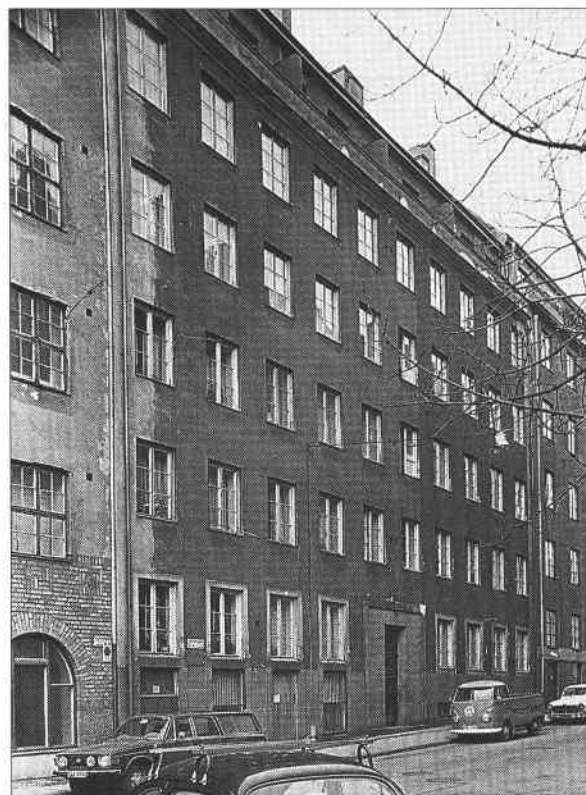
Harvpinnen 2

Gathus, 5 vån + soutvån + takvån. **Gatufasad:** soutvån och portomfattning i röd granit, i övrigt brun slätputs med vitputsade omfattningar kring fönster i bv och ristade kring vån 4 tr. Indragen takvån med terrass. **Gårdsfasad:** brun riven slätputs. Svart plåttak.

Entré: skulpterad port. Kalkstengolv och trappa, tvåfärgade väggar i brunt och rosa med fyra målningar; två med figurer, två med klassicerande växtornament. Trapphus med kalkstentrappa och golv, gula väggar, liten orangemålad list vid tak på vilplanen. Brunlaserade fyllningsdörrar med fem liggande fyllningar, överstycke med tandsnitt.

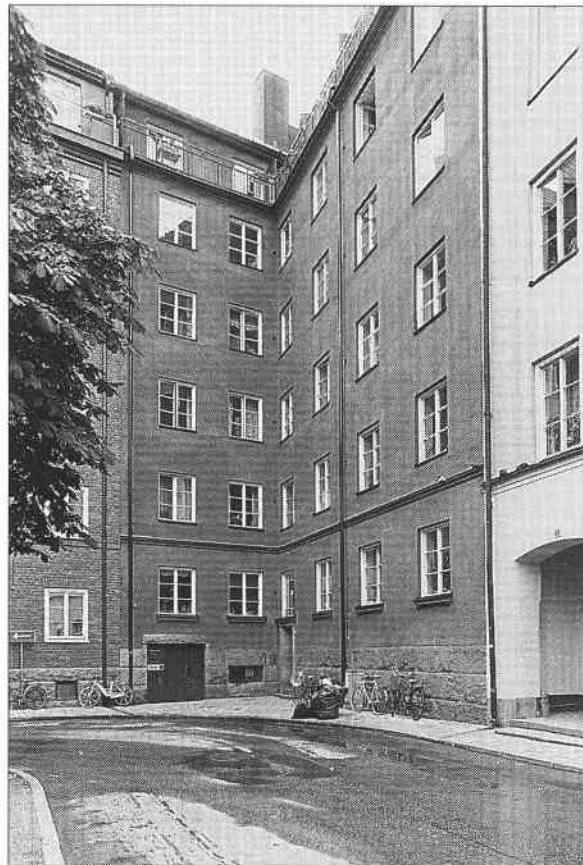
Harvinnen 7

Gathus (hörnhus), 5 vån + takvån. **Gatufasad:** röd grovhuggen granitsockel, därovan rött tegel, burspråk och takvån i röd slätputs. Indragen takvån med terrass. **Gårdsfasad:** rödockra slätputs. Skiffertak.

Entré (30): ursprunglig port med spröjsat lunettfönster. Golv och sockel i vitgrå marmor, nedre väggparti gråmarmorerat, övre gulflammigt med ljusbrun bård, grått kälrat tak. Armatur i hamrad koppar och pressglas. Glasade mellandörrar med jugendhandtag i mässing, liksom på gårdsdörr. Trapphus med golv som i entré, grå konststenstrappor, väggar med gulgrön/gråmarmorerad bröstning, övre väggparti och tak gula. Brunlaserade fyllningsdörrar.

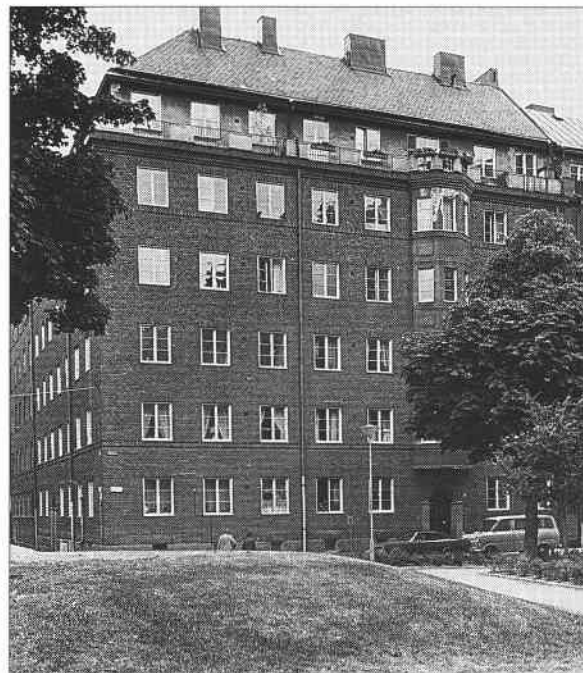
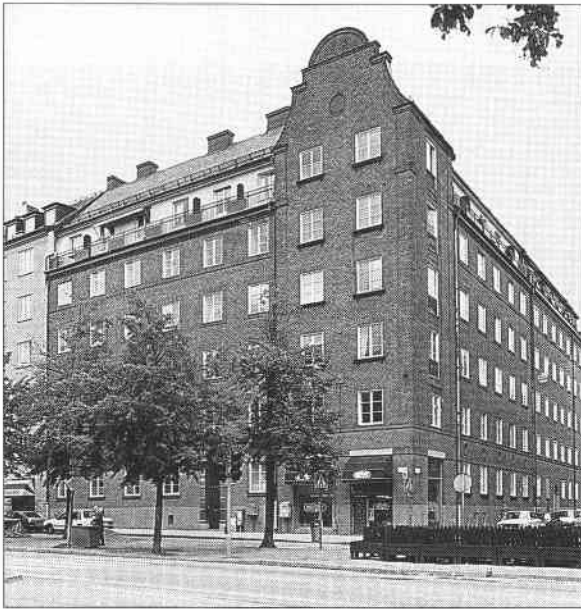
Harvpinnen 8

Gathus (hörnhus), 5 vån + takvån. **Gatufasad:** röd granitsockel, därovan mönstermurat rött tegel med runda fält ovan bv. Indragen takvån med terrass i vit slätputs. Gavel mot Ringvägen. **Gårdsfasad:** rosa slätputs med vita detaljer. Skiffertak.
