Höken

Höken 10

Bostadsfastighet, inventerad 1977.

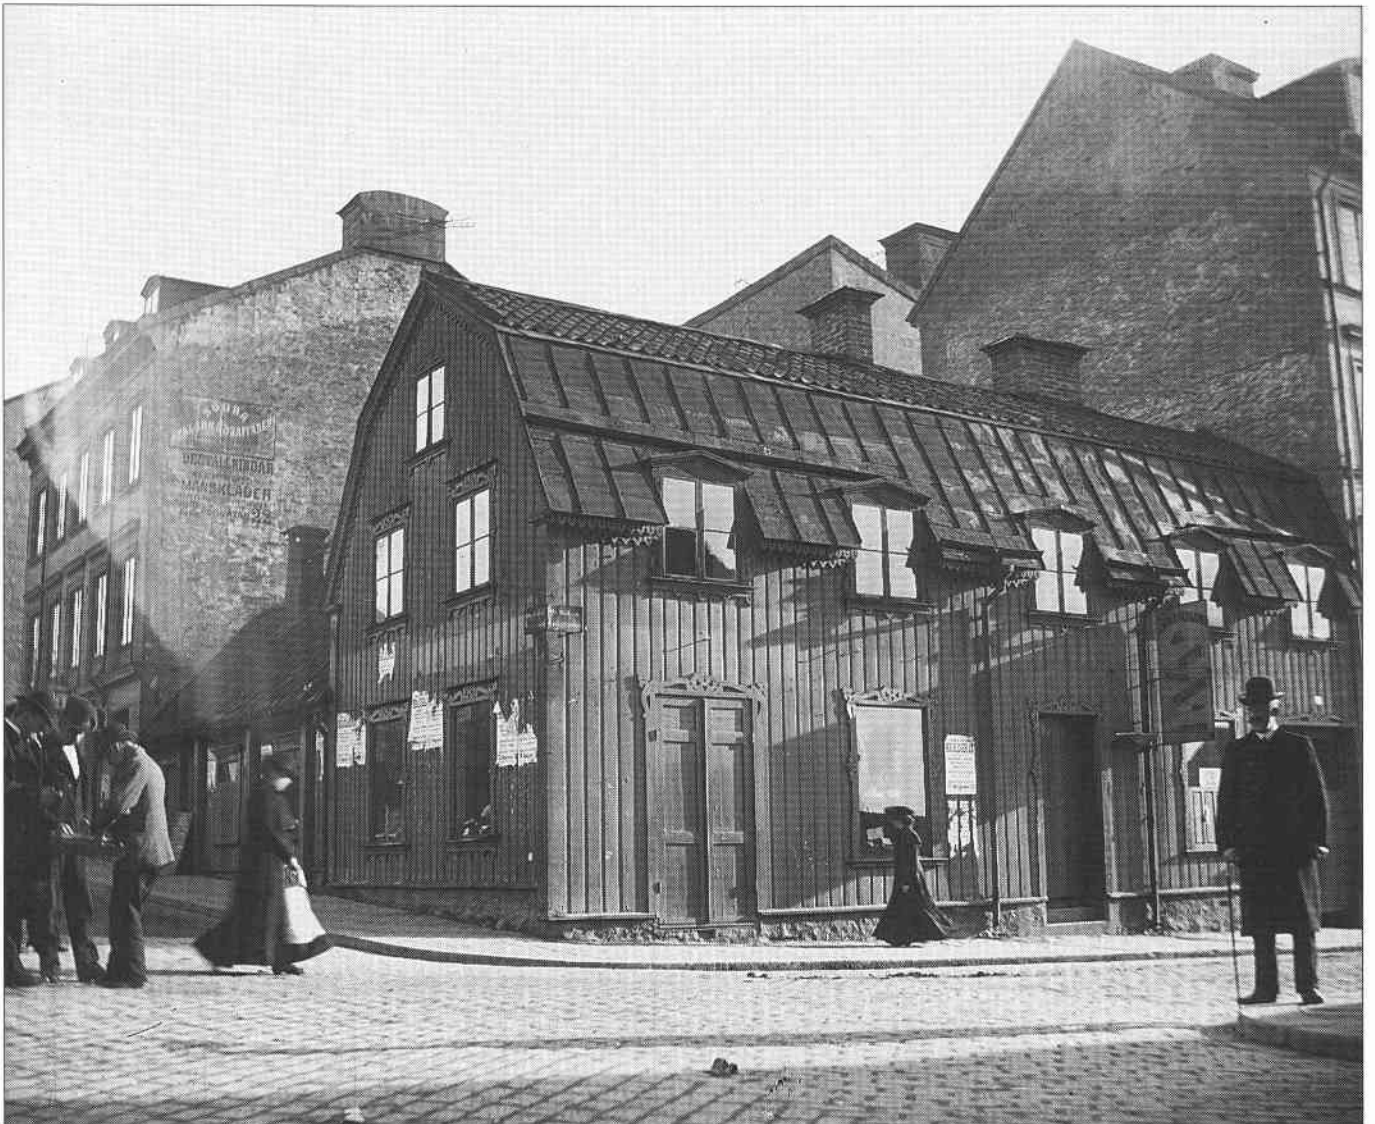
Källaren Druvan i hörnet av Åsögatan och Götgatan. Huset rivet 1904. Foto: Oscar Heimer.

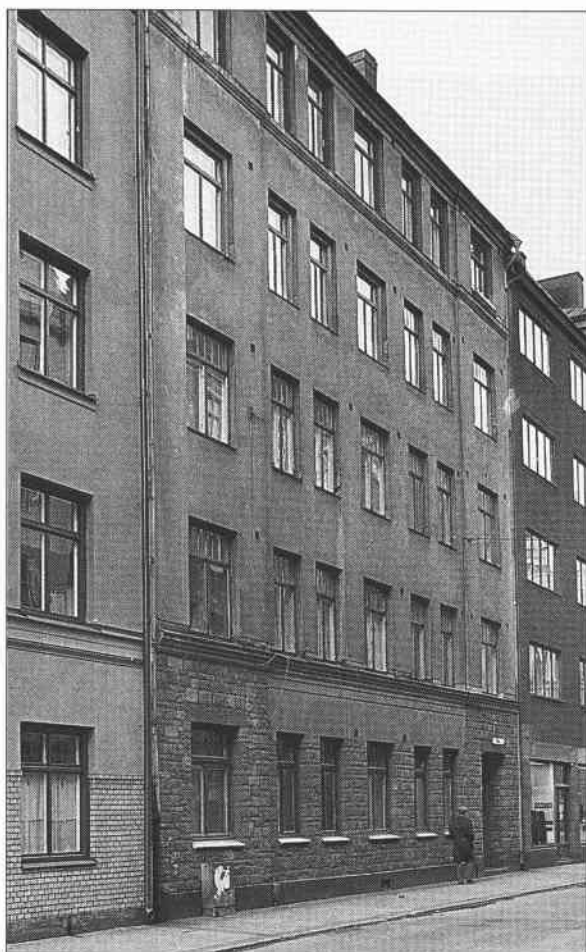
Gathus, 5 vån. **Gatufasad**: bv av grovhuggen natursten, därovan gulbrun slätputs. **Gårdsfasad**: grågul slätputs. Rött plåttak.

Entré (gathus): glasad port, golv av mönsterlagda konststensplattor i grått och svart, gula väggar, profilerad taklist, takrosett. Trapphus med halvtrappa av konststen, i övrigt av kalksten. Grå enkel- och pardörrar med fyllningar.

Besökt lägenhet bevarar smyg- och bröstpanel, kälat tak och takrosett. Enkeldörrar med fyllningar. Vita kakelugnar flat och rund med reliefdekor. Köket moderniserat.

Fasaden har sedan inventeringen 1977 putsats i beige.

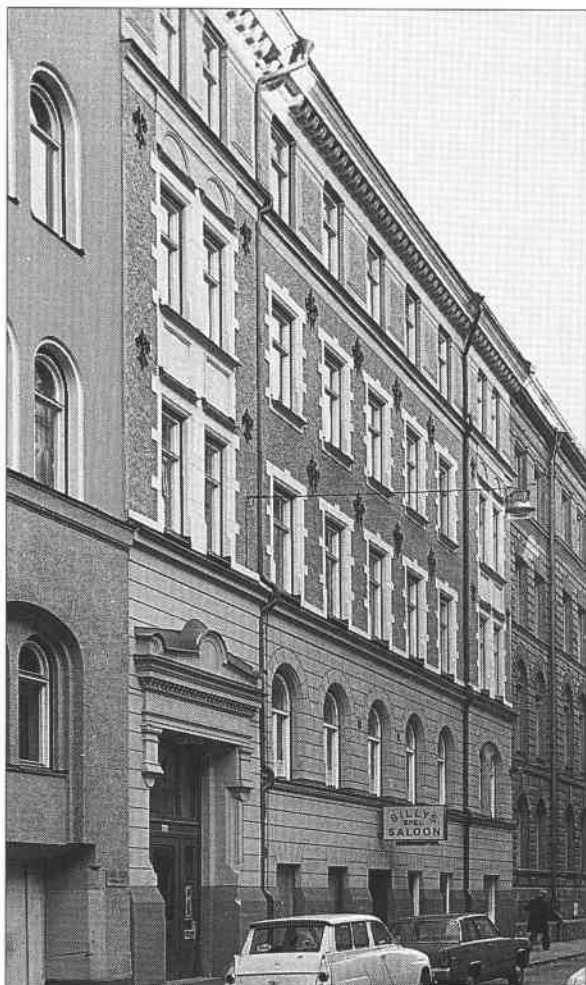
Höken 15

Gathus, 4 vån + soutvån. **Gatufasad**: grå sockel, bv i gulbrun band- och kvaderritsad slätputs, därovan gulbrun spritputs. Vita slätputsade fönsteromfattningar och ankarslutar, takgesims med konsoler. Rundbågade fönster vån 1 tr. Portal med rikt profilerat överstycke. **Gårdsfasad**: lila spritputs. Svart plåttak.

Entré: mönsterlagt golv av svart/grå/röd konststen, kalkstens-trappa, hög stänkmålad träpanel, beige väggar, stucktaklist med konsoler, takrosetter. Delvis glasat mellandörrsparti. Trapphus med golv och trappor som entré, släta dörrar, ornerad stucktaklist och takrosett.

Besökt lägenhet bevarar sockelpanel, smyg- och bröstpanel i fönster, ornerade stucktaklister och takrosett. Skänkkakelugn med rosa, ljusblå och beige dekor i relief. Köket moderniserat.

Entrén har sedan inventeringen målats om.

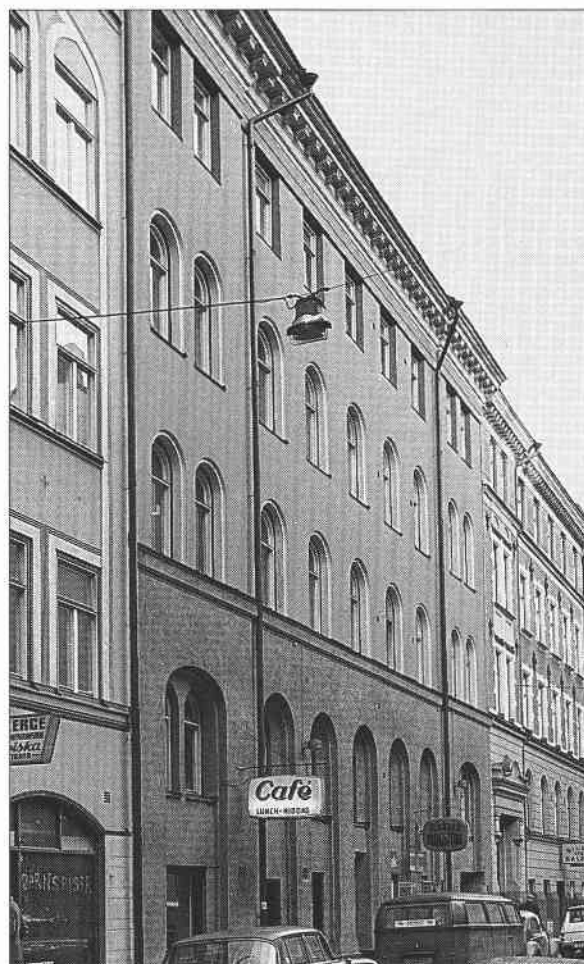
Höken 19

Gathus, 5 vån. **Gatufasad:** bv och portal av slåthuggen natursten med dekor i grönt kakel, därovan beige slätputs. Vitaslätputsade fönsteromfattningar och vita bågformande band som omramar fönstren på ömse sidor av mittpartiet, översta våningen små rundbågade fönster. Fasaden i övrigt med sparsam dekor av ritsningar och räfflor. **Gårdsfasad:** gul slätputs. Svart plåttak.

Entré: golv av grå konststen med röd och svart fris, beige väggar. Gröna, släta dörrar med spröjsat överfönster. Brunmålad profilerad taklist, brunt tak. Trapphus med golv, kalkstenstrappor, dörrar och väggar och tak som i entré. Akantusdekorationer vid taket till trapphusöppningen.

Besökt lägenhet bevarar fönstersmygpanel, kälrat tak, rund vit kakelugn med rosa blomdekor. Köket moderniserat.

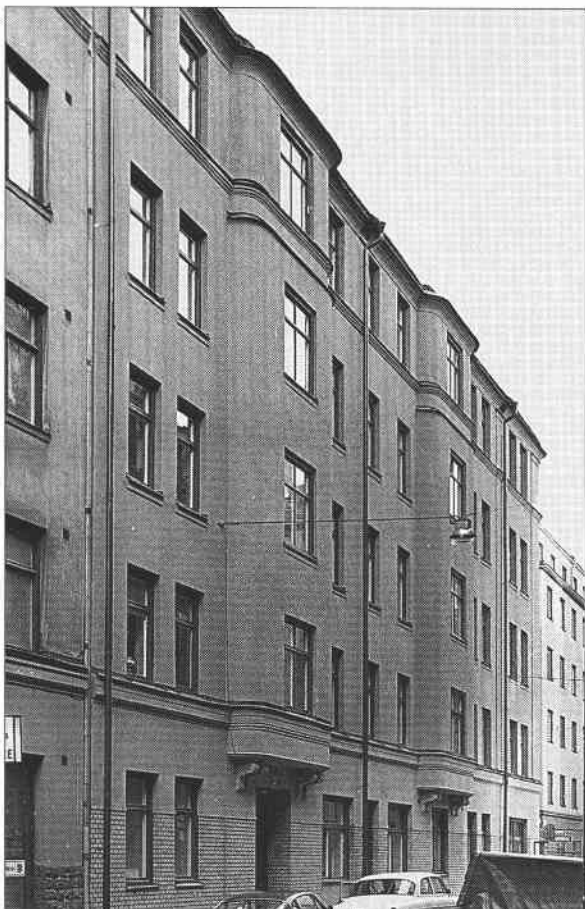
Höken 21

Gathus (hörnhus), 5 vån. **Gatufasad:** bv delvis av gult tegel, därovan gul slätputs. Burspråk, rundat hörn. **Gårdsfasad:** gulbrun slätputs. Svart plåttak.

Sedan inventeringen har fasaden putsats i kraftigt gul slätputs.

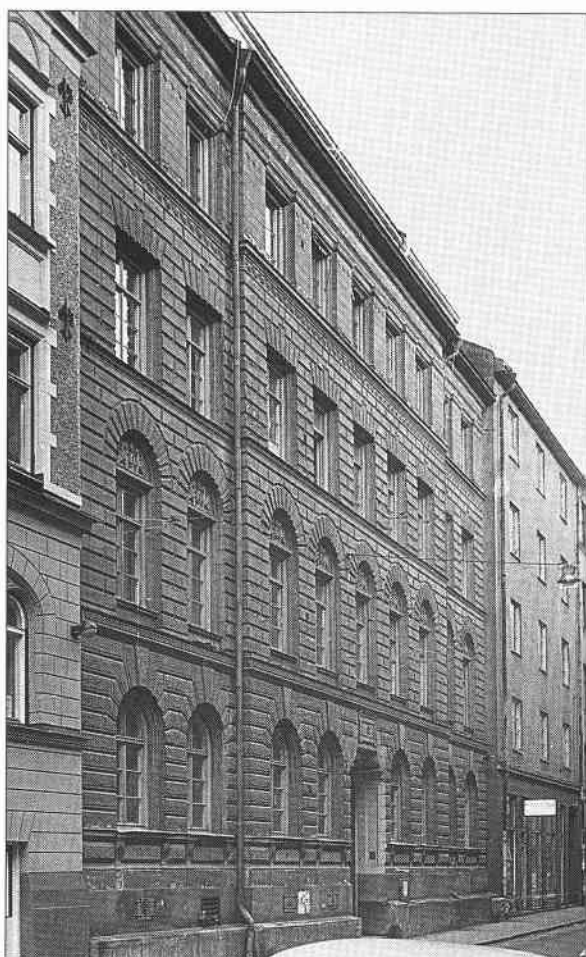
Höken 26

Gathus, 4 vån. **Gatufasad:** grå sockel, därovan gulbrun spritputs och slätputs. Rikt varierad putsdekor med kraftig rusticering, överst bandritsad. Våningsband med meanderslinga resp löpande hund-slinga, konsoler och skulpterade fönsteröverstycken med lejon. **Gårdsfasad:** grå slätputs. Svart plåttak.

Fasaden har sedan inventeringen putsats i ljusgult.

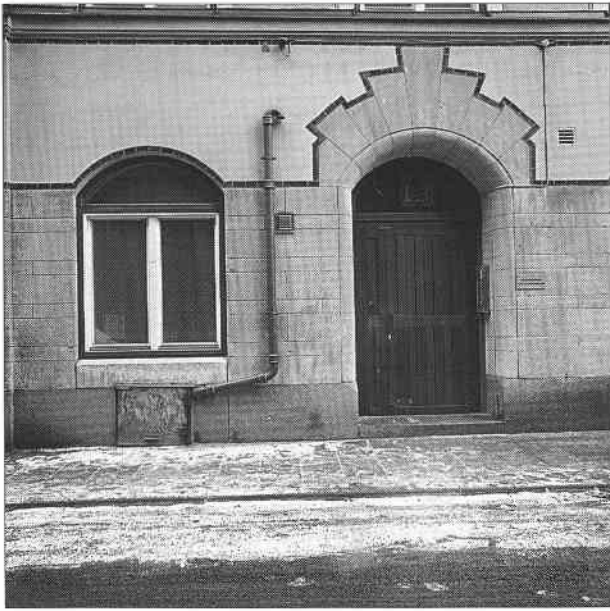
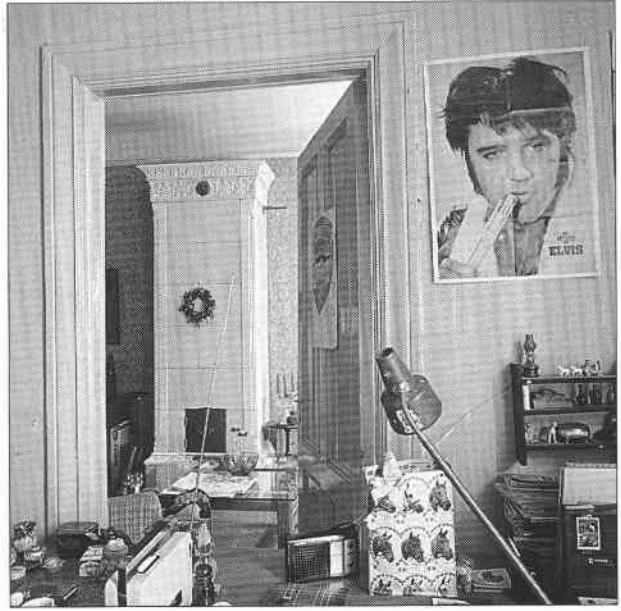
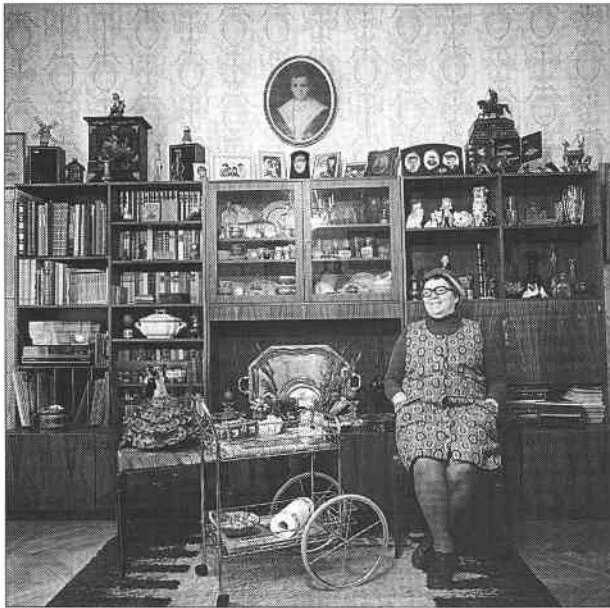
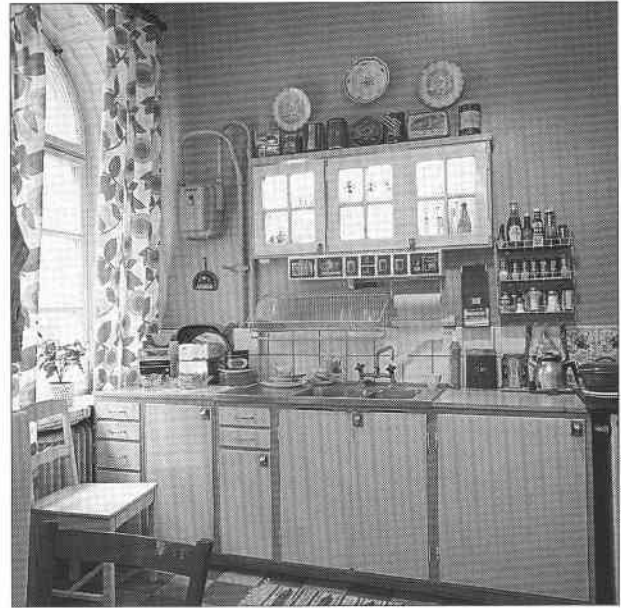
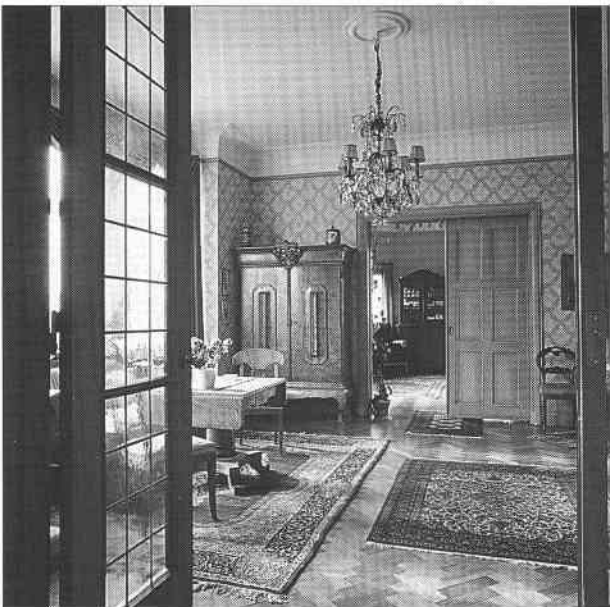
Bilden längst upp t v visar portalen Bondegatan 1 B, t h rumsinteriör från Östgötagatan 34. I mitten köks- och rumsinteriör från Bondegatan 3 A. Längst ned rums- och salongsinteriör från Götgatan 69. Samtliga fotografier från 1977.

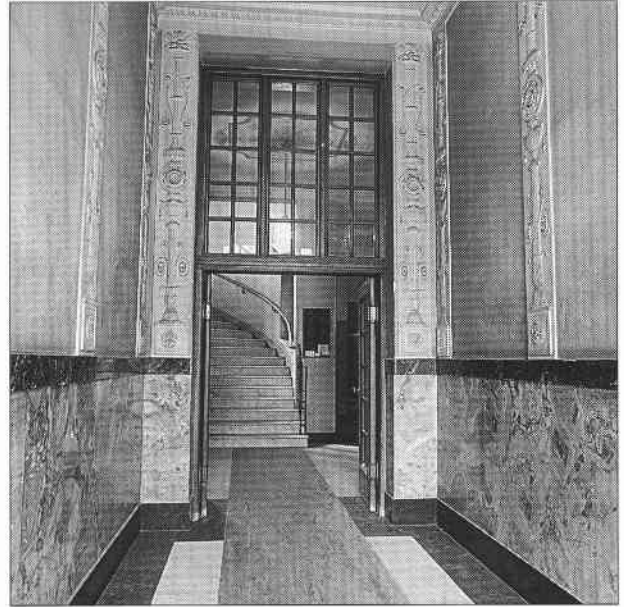
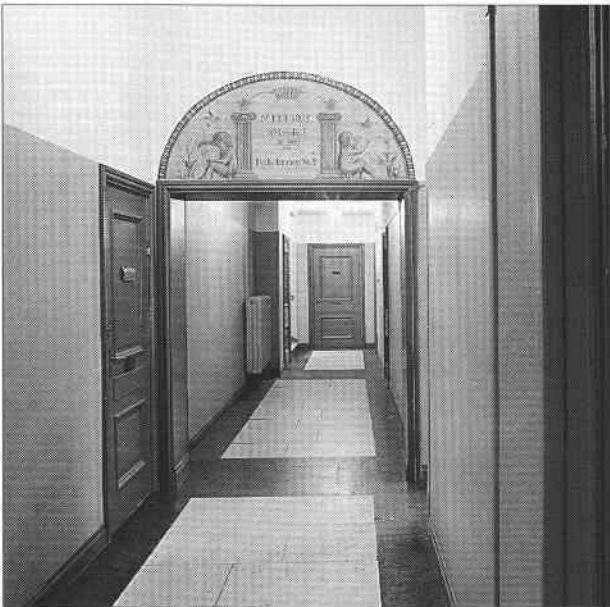
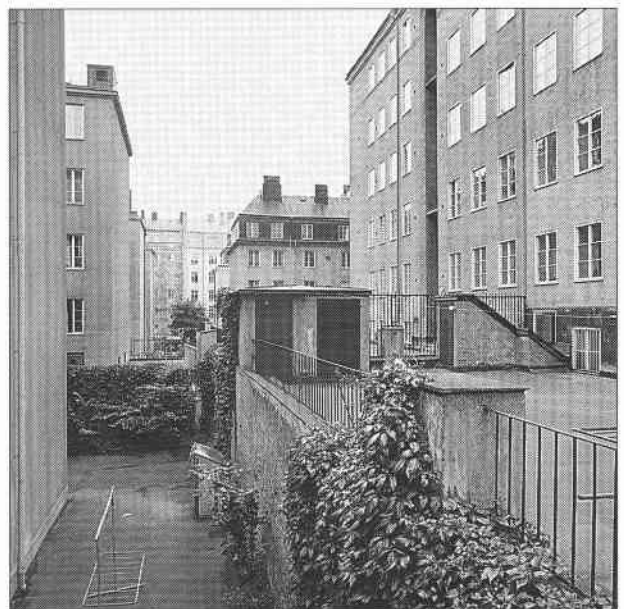
Överst t v armatur och takmålning i entrén Ringvägen 131. T h interiör från samma entré. Mitten t v väggmålning i gång till flygel i samma fastighet. T h armatur och takmålning i entrén Ölandsgatan 44. Nederst t v entré och t h gården Ölandsgatan 44.

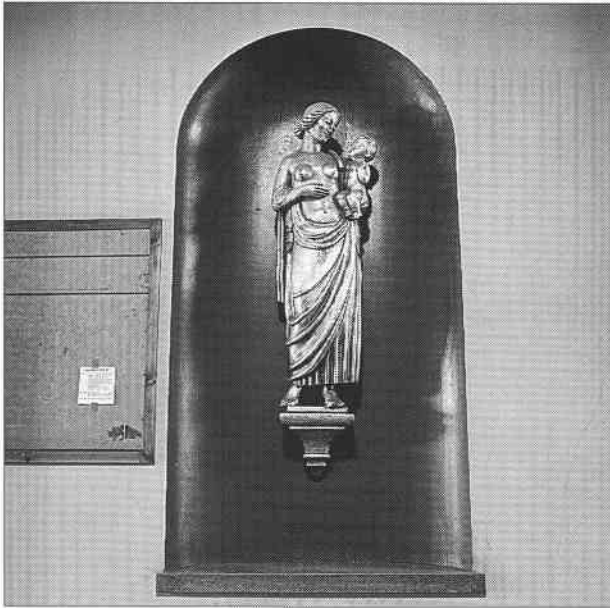
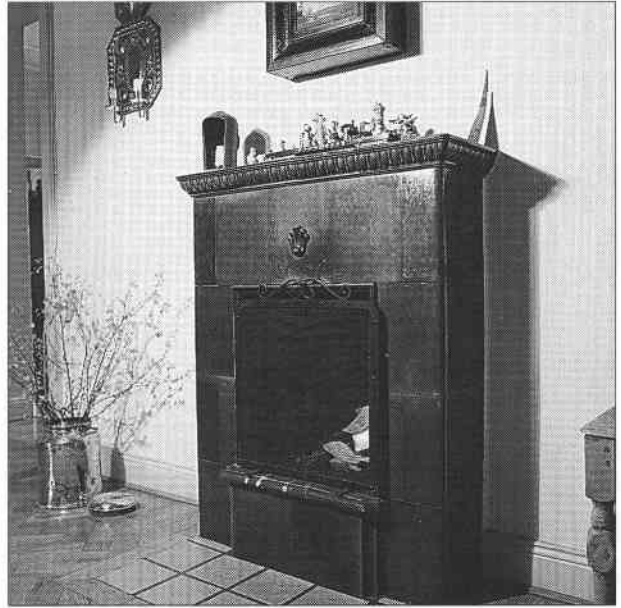
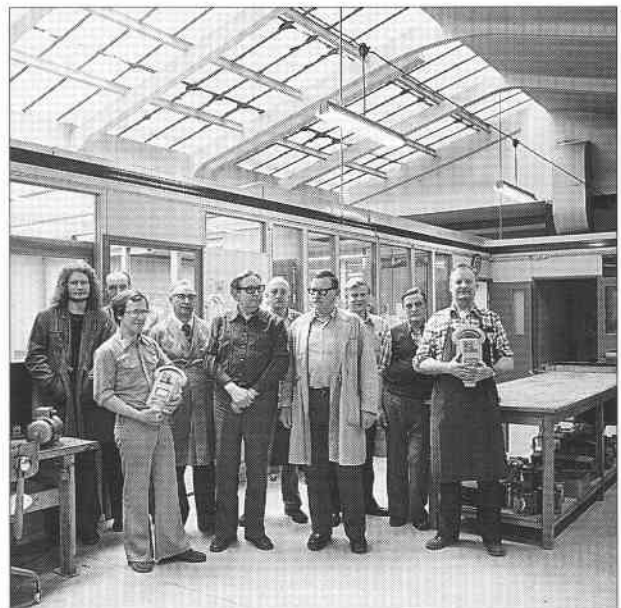
Bilden överst t v visar nisch med skulptur i entré, Sofiagatan 3, t h öppen spis i hall i samma fastighet. Mitten t v trappan Sofiagatan 3, t h från verkstadslokal i fd bigrafen Nytorpgsgatan 6 A. Nederst port och entré Närkesgatan 4. Foto 1977.
