Fasadrenoveringar i Gamla Stan under 20 år

Margareta Cramér

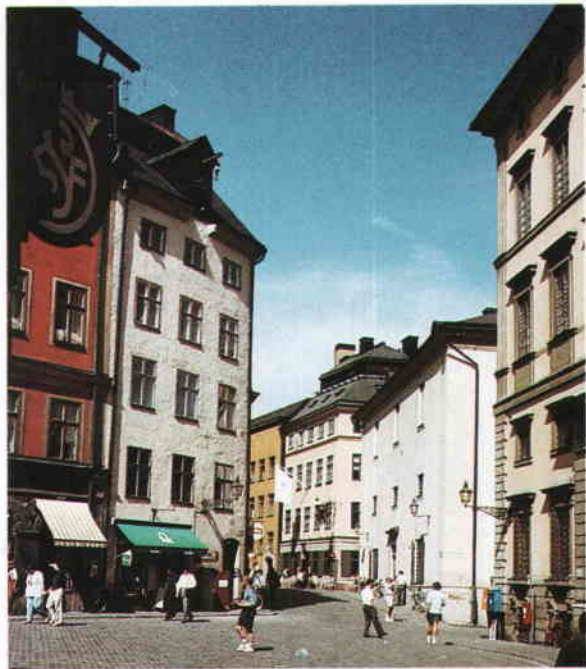
Stockholmshusen är av tradition uppförda med tegelmurar och kalkputsade fasader. Exemplet här Järntorget. Foto Margareta Cramér 1992.

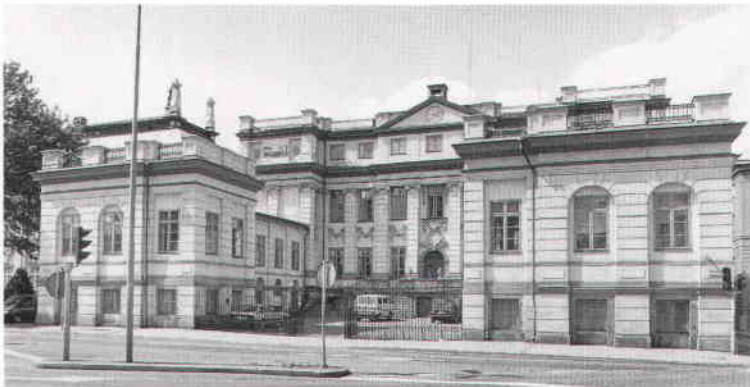
Traditionell platsblandad kalkfärg användes vid omfärgning 1985 av fasaderna på Bondeska palatset, nu Högsta Domstolen. Foto Göran Fredriksson 1992. SSM.

Bondeska palatset från 1600-talet, nu *Högsta Domstolen* har omfärgats ljust grått med svag pigmentering av grön umbra, kraftigare dito på listverket, en förnyelse av Ivar Tengboms färgsättning från 1949. Byggnadsstyrelsen utförde denna fasadrenovering 1985 som den hittills sista med traditionell färg efter att tidigare ha tillämpat metoden på ämbetsverken/palatsen på Riddarholmen och statliga byggnader i Gamla Stan. På många av dessa frångick man då den enhetliga gulskala som ut-

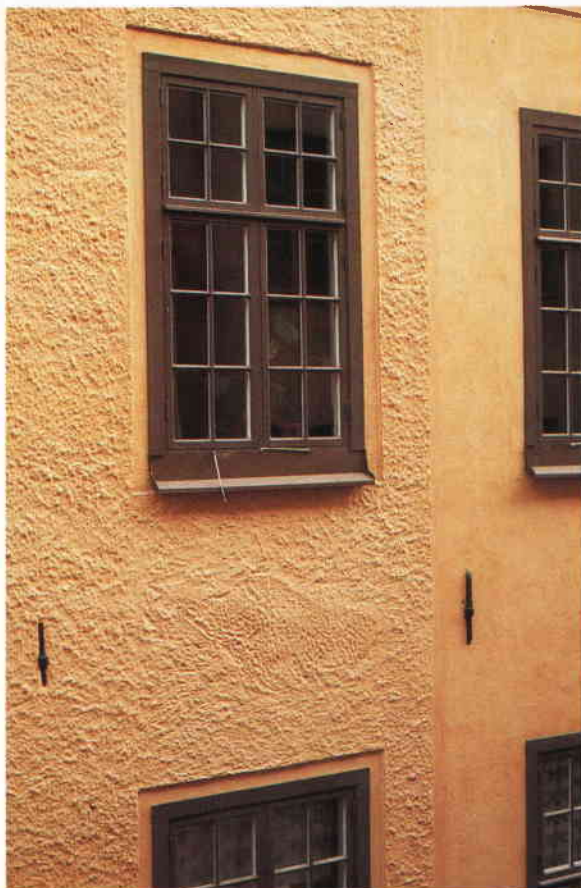
Vid början av 1970-talet återupptogs metoden att avfärga kalkputs med järnvitriol i kalkmjölk. Här Osterlånggatan 37 med mycket gammal spritputs vitriol-avfärgad 1972. Foto Göran Fredriksson 1979. SSM.

Det gulrosa skimret på stadens hus som vi ser på Hilleströms, Sävenboms och Elias Martins målning är den på 1700-talet allmänt använda järnvitriolfärgen. Recept finns från 1740-talet och senare. Efter många års uppehåll återupptogs den i konstnären Solve Olssons färgsättning av husen på Hornsgatspuckeln 1970. Den gav en levande skiftande färgyta som man av både historiska och estetiska skäl sedan ville se på åtskilliga äldre putsade hus. Arkitekter beundrade särskilt den nästan transparenta verkan som *järnvitriol i kalkvatten* ger. Den har tillämpats på *Svartmangatan 10, Stortorget 14, Lilla Nygatan 10 och Munkbrogatan 9*. Senare anser jag mig ha kommit underfund med att denna metod innehåller för litet kalk för att ge den jämna ljusa yta som 1700-talsarkitekterna Carl Hårleman, J E Carlberg och Erik Palmstedt uppskattade. Nej, det var *järnvitriol i kalkmjölk*, där den upprörda kalken fyller och ger ljushet, som de använde. Det är också den metoden som har tillämpats i Gamla Stan på cirka 25 hus, *Österlånggatan 37* på mycket gammal grov spritputs utan ballast, *Svartmangatan 7 och 8* och *Skottgränd 6* för att nämna några.

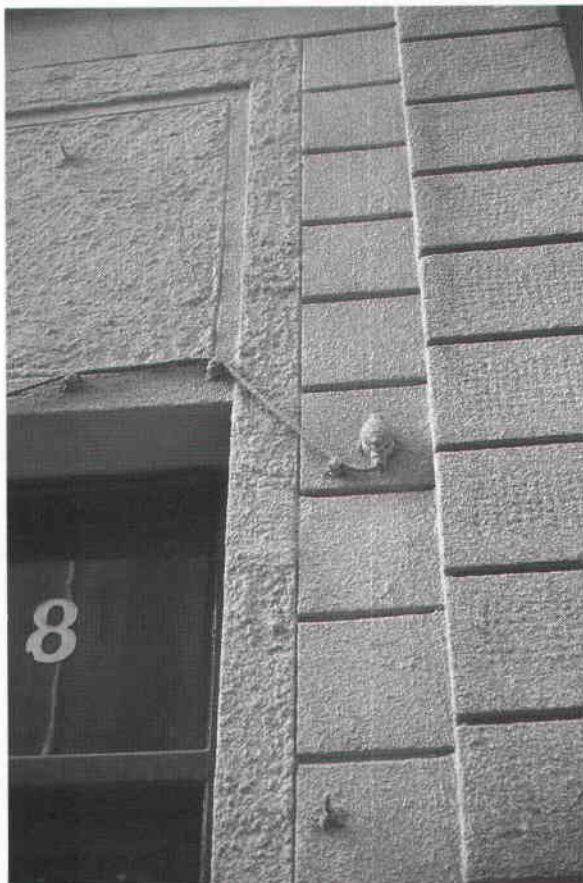
Sprutad KC-färg från 1960-talets slut över gammal puts, stenornament och ledningar, Tyska Brinken 28. Ballast i färgen har medfört en knottrighet som samlar smuts. Foto Margareta Cramér 1974. SSM.

För att rationalisera byggandet på 1960-talet önskade man bl a *spruta KC-färg* på fasader. För att detta skulle vara möjligt tillsatte man krossad kalksten i KC-färgen. Det blev som en tunn puts, stänkputs, med en grovkornig yta. På *Västerlånggatan 50 / Tyska Brinken 28* kan man ännu se färgen från 60-talets slut, sprutad över puts, stenornament och ledningar med dosor utan urskilj-

ning. Kornen i ytan har fångat upp smuts och hela fasaden står sedan länge smutsgrå, synnerligen dystert.

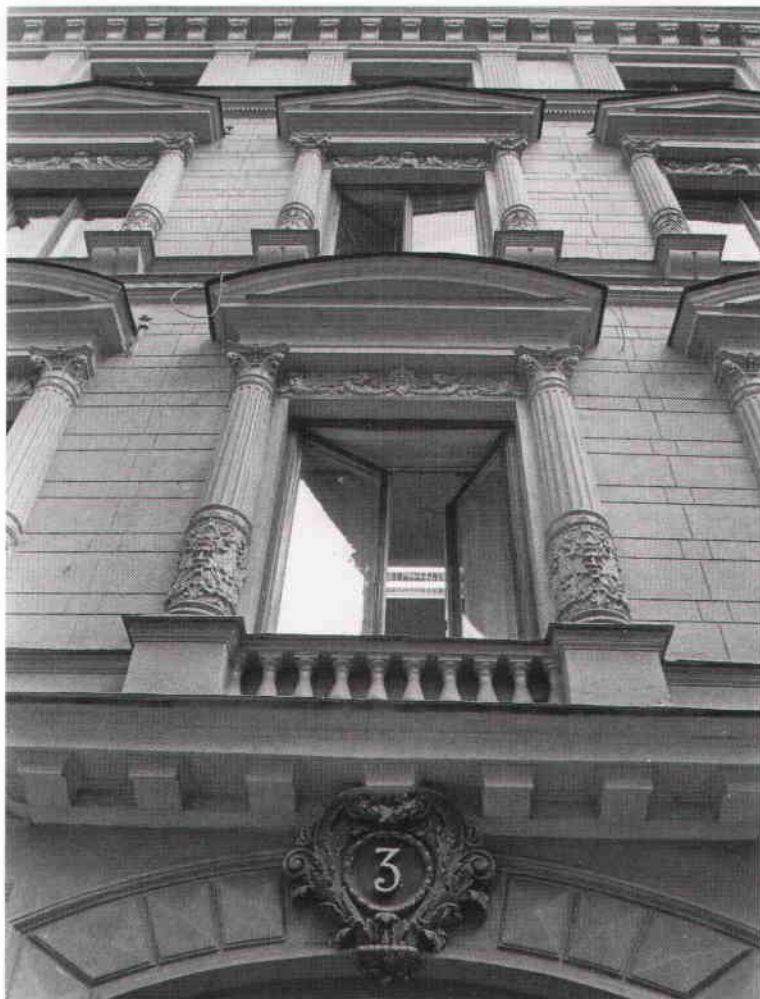
Den tidigare oljefärgsmålade fasaden med rika puts- och gipsornament oljemålades på nytt 1986. Stora Gråmunkegränd 3. Foto Göran Fredriksson 1992. SSM.

Ju mer artikulerad fasaden blev mot 1800-talets senare del, desto svårare var det att dela upp den på två färgmaterial. Det förekom därför att hela fasader av denna typ oljemålades. När fasaden *Stora Gråmunkegränd 3* med överväldigande rika gipsornament från 1875 renoverades 1986 oljemålades den återigen.

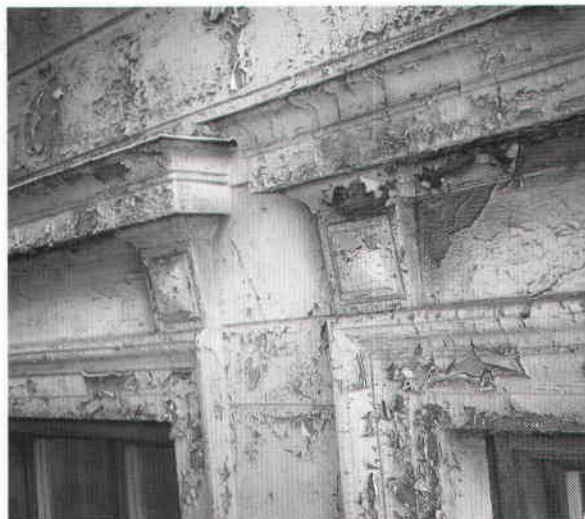
Plastfärg har förstört åtskilliga putsfasader i Gamla Stan. Flertalet har renoverats långt mer genomgripande än vad som hade behövts efter traditionellt underhåll. Lilla Nygatan 19 före renovering. Foto Margareta Cramér 1989. SSM.

Lilla Nygatan 19 målades med en okänd plastfärg omkring 1970. I samband med allmän reno-

vering rustade den nye ägaren fasaden 1989. Då var ytan sprucken, färgen uppkrollad, delvis avfallelen och putsen därbakom rutten. Ytskiktet blästrades bort och ersattes av ny kalkputs med nya profiler gjorda med mallar tagna på de gamla listerna. Också flertalet gipsornament var så ruttna

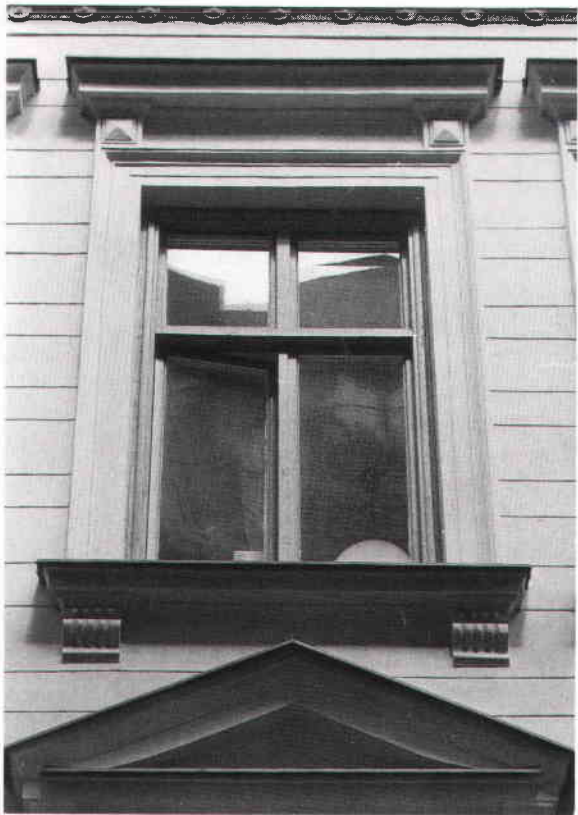
Samma fasad som på sid. 51 efter blästring, med nya gipsornament, ny ytputs och avfärgning med Stråbrukens färdigblandade kalkfärg. Foto Göran Fredriksson 1992. SSM.

att de måste ersättas med nygjutna kopior av de gamla. Det blev med andra ord inte mycket kvar av fasadmaterialet från 1884 trots höga bevarandeambitioner. Gipserna mättades med linolja som fick torka in under cirka 5 dagar innan hela fasaden kalkavfärgades ljus varmgrå. Denna fasadrenovering blev mångdubbelt fördyrad på grund av de skador plastfärgen förorsakat.
