Börshusets fasader, iakttagelser vid fasadrenovering

Margareta Cramér

Under 1983 renoverades fasaderna på Börshuset vid Stortorget. När putsfasader står rena från puts brukar stadsmuseet granska murverket och på fasadritningarna notera påbyggnad och ändringar och vad murverket i övrigt har att berätta. Börshuset uppfördes i ett sammanhang så den aspekten var inte aktuell. I stället studerade vi vilka material som ingår i fasadupbyggnaden och markerade dessa på fasadritningarna.

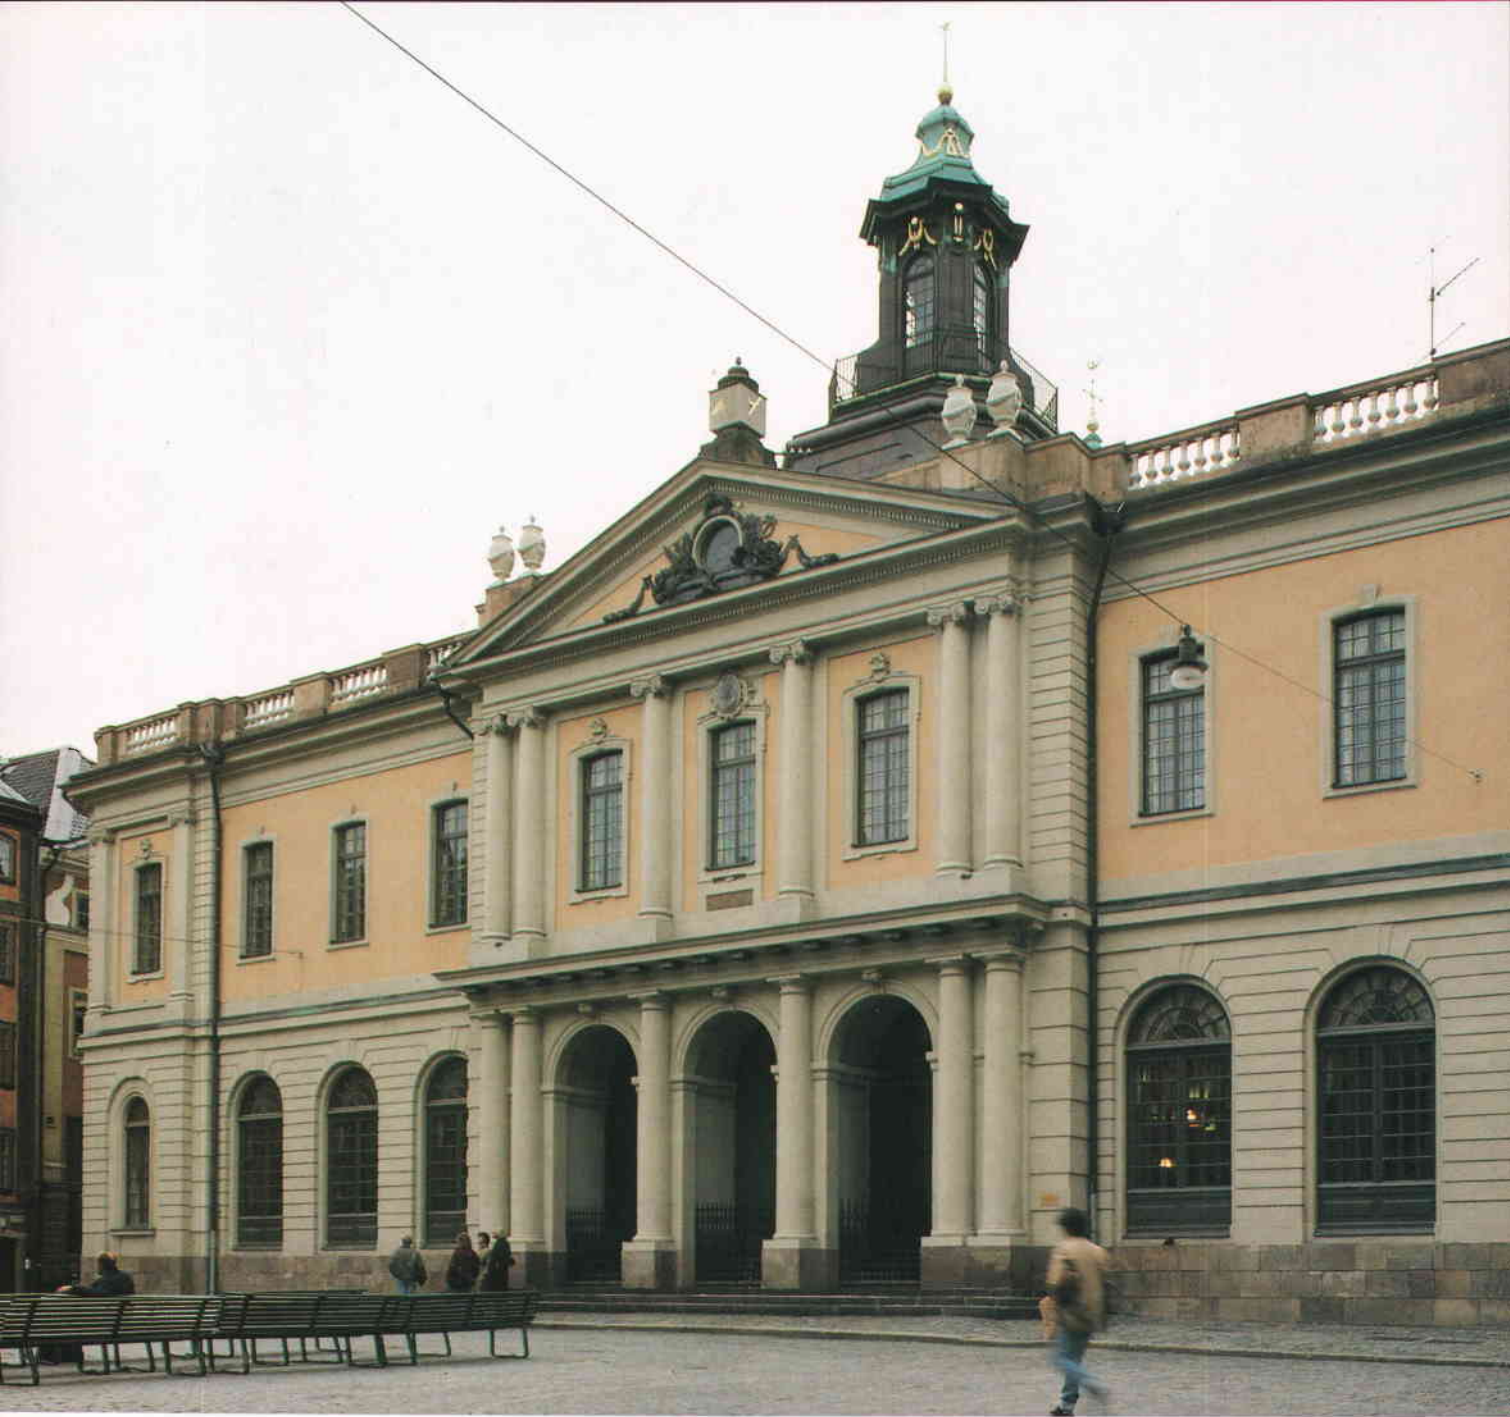
Avfärgning av Börshuset har skett med grå "sten-färg" på ytor som har karaktär av sten, med gulrosa färg på fasadlivet i övre våningen och i frontonen, oavsett vilket material som ingår i dessa delar. Foto Anna Ulfstrand 1984, SSM.

Vid färgsättningen har 1700-talets omhuldade gul-rosa järnvitriolfärg använts på fasadlivet i övre våningen och i frontonen mot torget. Hela bottenvå-ningen, som bildar en sockel, och övervåningens framspringande hörnpilastrar, lister, fönsteromfatt-ningar m m har fått en varmgrå stenimiterande färg, den som under 1700-talet alltid gjordes på pigmentet grön umbra. Dessa färger påträffades vid en förbere-dande putsundersökning 1982. Då gjordes också prov på borttagning av plastfärgen Muresco som olyck-ligtvis påförts 1964. Det visade sig emellertid nöd-vändigt att knacka ned putsen helt. Ny putsning utfördes med kalkbruk som avfärgades med Stråbru-kens kalkfärg special i de önskade kulörerna. Vid avfärgningen målades således såväl puts som got-landssandsten och roslagssandsten med samma grå kalkfärg, respektive puts och "stänkleck" av roslagssandsten i övre våningen med den gulrosa kalkfärgen. Det är beklagligt att inte takbarriären av roslagssandsten kunde få ingå i arbetet. Den skulle efter rengöring och målning med grå kalkfärg ha givit intryck av att vara ett lätt krön samman-hängande med den vackra byggnaden. Nu upplevs den i stället som mörk och tung. Den står som en rest av sentida materialromantik som här trängt sig på

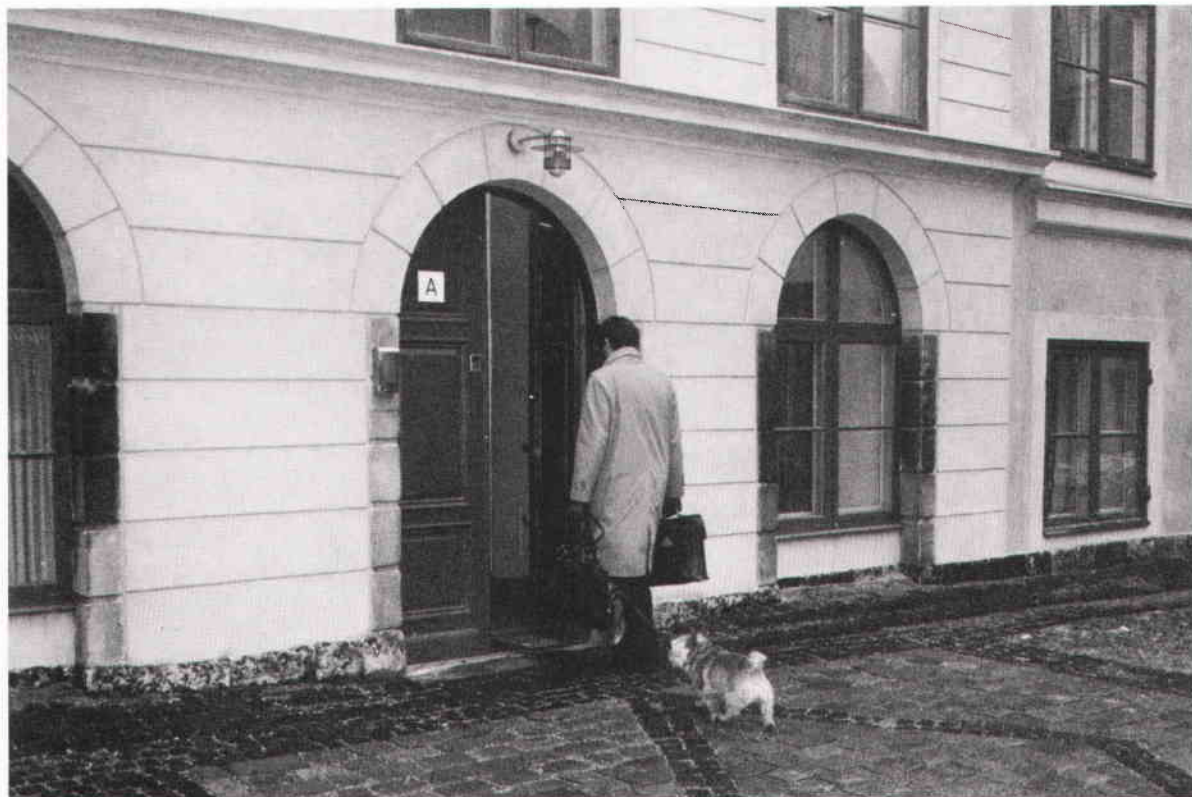
Portöppningar är ofta förstärkta av sten på sidorna så högt som det är risk för åverkan. Stenen skall då inte framträda i arkitekturen som på bilden utan målas i anslutning till omgivande putsytor. Foto förf 1984, SSM.

Börshuset har fasader som är monumentalare och rikare än de flesta hus från 1700-talet. Men även enklare hus är uppbyggda på likartat sätt. Då sten används som förstärkning markeras den inte annor-lunda än vad husets arkitektur motiverar. Så tex skyddades släta portöppningar av sten så högt som vagnar riskerade köra emot, men där mötte fasad-putsen jämnt utstruken mot stenen. Avfärgningen gjordes över båda materialen utan skarv. Ofta var det fråga om fasadlivfärgen. På samma sätt förhåller det sig med 1700-talets enkla portomfattning med liten kantprofil. Vanligen är den huggen i sten endast till en del. Resten, övre delen, är gjord som en fortsättning i puts och de två materialdelarna utgör tillsammans en helhet, målad enhetligt. Samma för-hållande gäller den på 1700-talshus så vanliga profi-lerade takfotlisten. Profiler huggna i sten för taklis-tens hörn fortsätter i puts, dragna efter mall. Medan stenen bibehåller sin form, kan putsen, som förnyas,
