TROJENBORG

TRÄDLÄRKAN

VAKTELN

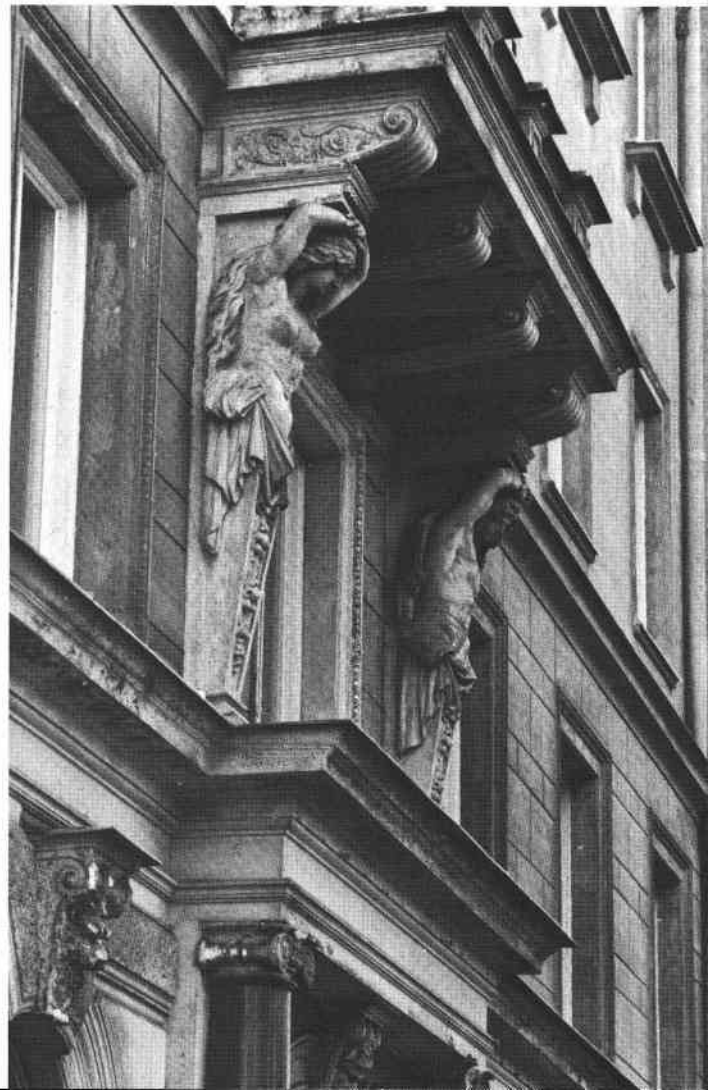
Nedan t.h. Trojenborg 11, balkong med karyatid och atlant.

Gathus (hörnhus), 5 vån + takvån. Gatufasad: Grå slätputs i bv med inslag av spritputs. Fasaden för- enklad. Portal med polerade stenkolonner, ursprunglig balkong av gjutjärn buren av karyatid och atlant. Gårdsfasad: Grön slätputs. Plåttak.

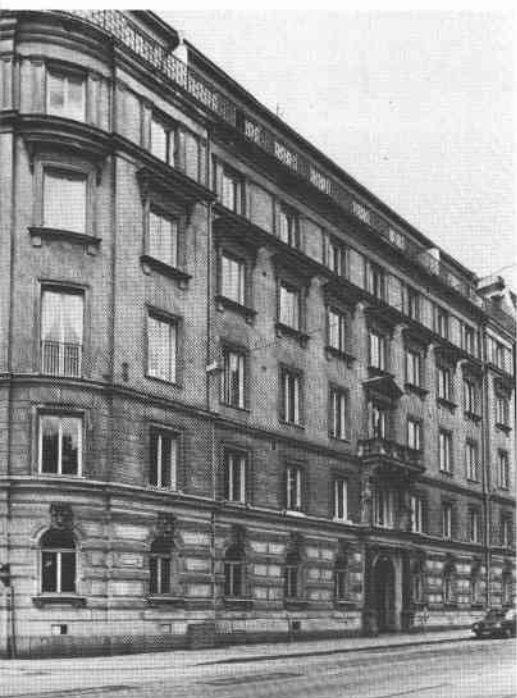
Trojenborg 11

Bostadsfastighet, inventerad 1978.

Byggnadsår 1883-84, arkitekter A & Hj Kumlien, byggherre O Hirsch, byggmästare JP Herrström. 1933 inredning av lunchlokaler å bv. 1935-36 påbyggnad av takvåning, centralvärme samt viss uppdelning av lägenheter.

Entré: Ursprunglig glasad port. Golv av svarta och vita marmorplattor. Flerfärgade marmorerade väggfält indelade av svarta pilastrar, vitt tak med profilerad stucktaklist. I fonden polykromt blyinfattat fönster. Trapphusets steg av refflad kalksten, gråvita väggar med pilastrar som entrén. Brunådrade helfranska par- och enkeldörrar med medaljongfyllningar och ornerade överstycken. Rik profilerad taklist.

Besökta lägenheter bevarar rikt arbetade stucktaklister av olika fasoner, ursprungliga snickerier som helfranska pardörrar med smygpaneler samt i salarna höga helfranska paneler. Någon stjärnpar-kett, i övrigt fiskbensmönstrade.

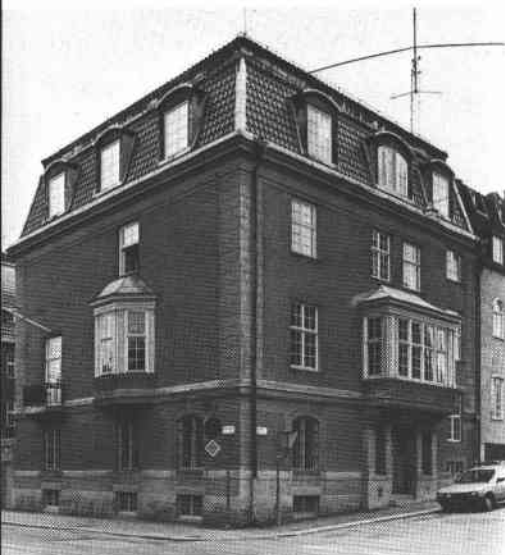
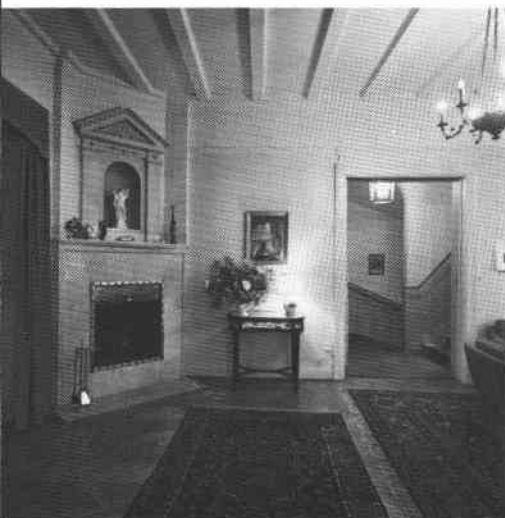
Trädlärkan 5

Gathus (hörnhaus), 3 vån + vindsvån. Fasader: Gul terrassitputs med gråvita hörnkedjor och andra detaljer, sockel av granit. Burspråk åt vardera gatan, balkong med smidesräcke. Portal med sidofönster och fyra flankerande putsade pilastrar. Glaserat tegeltak.

Entré: Ursprunglig ekport med ovala fönster. Golv av ekparkett, väggar fältindelade av pilastrar, ena kortväggen indelad i tre arkadbågar varav den mellersta leder till kapprum. Trappans steg av vit marmor, längs hela trapploppet halvfransk bröstpanel. Av övriga inredningsdetaljer märks öppen spis av vit marmor i övre hallen, fältindelade väggar och kraftig stucktaklist i salen, skjutdörrar till salongen. Hall på 3 tr inredd med mörkbrun stockpanel, kurbitsdekorerade dörrar och vitputsad öppen spis, därtill brunmålat bjälktak med geometrisk dekormålning - allt som en nationalromantisk "jaktstuga".

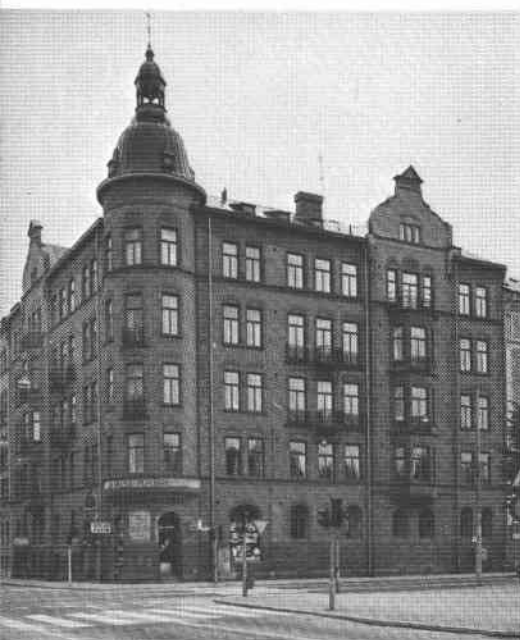
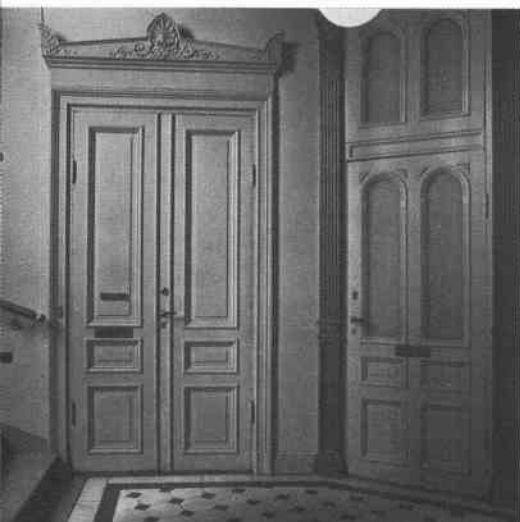
Vakteln 9
Lill-Jans Plan 5

Gathus (hörnhus), 5 vån + sout vån. Gatufasad: Rött
verbländertegel med grå slätputsade lister och om-
fattningar, sockel av granit. Burspråk samt balkonger
och franska fönster med dekorativa smidesräcken. Rikt
skulpterat portalöverstycke med bl a hundhuvuden och
kartusch med byggherrens initialer. Gårdsfasad: Gul
slätputs. Plåttak.

Entré: Ursprunglig glasad och skulpterad port med
överfönster. Vitt marmorgolv med bård och infällda
plattor av svart marmor. Trappa av vit marmor med
kraftigt träräcke av svarvade balustrar. Helfransk
bröstpanel, därovan gulmarmorade väggar i kvader-
imitation, avslutad mot taket med målad naturalis-
tisk fris föreställande barn, djur och växtlighet.
Bjälktak med dekormålade slingor i gult, rött och
blått. Glasade mellandörrar med blästrad dekor leder
till trapphuset, med grå kalkstenstrappor och ur-
sprunglig hiss i spindeln. Vilplanens golv och tak
som i entré. Helfranska enkel- och pardörrar, de
förra glasade med överfönster, de senare med skulp-
terade överstycken.

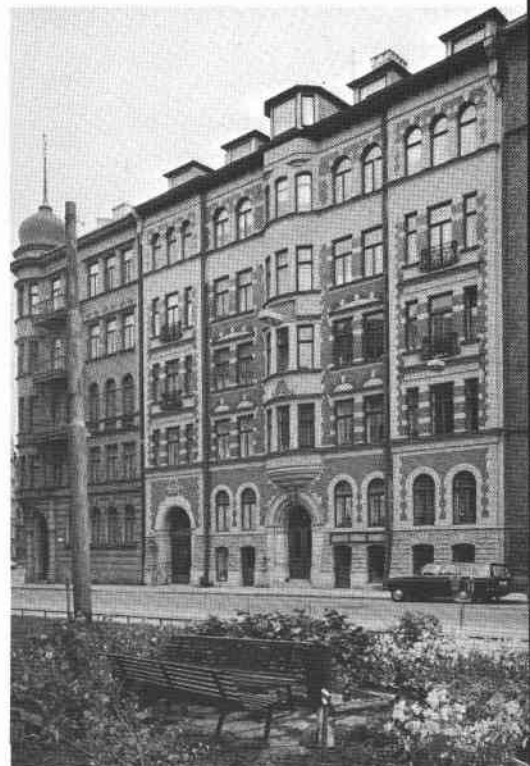
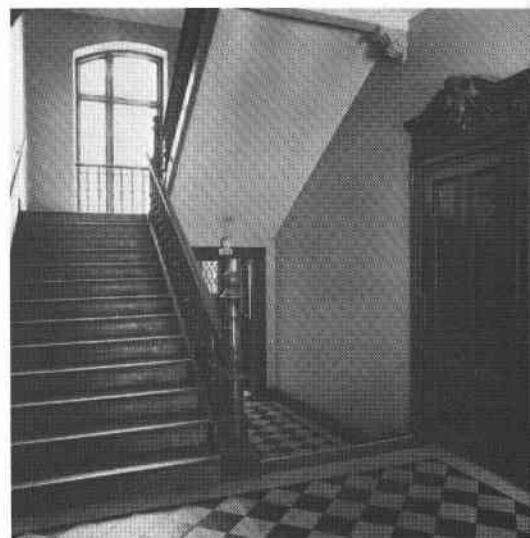
Vakteln 11
Lill-Jans Plan 1

Gathus, 5 vån. Gatufasad: Rödgult verbländertegel med listverk och fönsteromfattningar av grå slätputs, rusticerad bv av grå sprutputs. Hörntorn med lökkupol, burspråk och balkonger med dekorativa smidesräcken. Rikt arbetat entréparti med kartuscher och andra ornament. Gårdsfasad: Gul sprutputs. Plåttak.

Entré: Ursprunglig glasad port med överfönster och stort sidolagt spröjsat fönster. Sexkantig stjärnvälvd entréhall, vitt marmorgolv med röda och blå bårder, hög panel med band av stuccolustro i rödbrunt och brunt, taket ljusblått med förgyllda bårder. Inre entréhall med kryssvälvda tak rikt dekorationsmålade med akantusslingor, sköldar och porträtt i grått och guld mot blå botten, stuckpilastrar uppbärande dekormålade gördelbågar. Trapphus med grå kalkstenssteg, ursprunglig cylinderformad hiss, rikt utstyrd med halvfransk guldornerad panel, etsade glas m m. Vilplan med golv som entré, helfranska pardörrar med raka överstycken, allt målat i mahognyimitation. På 2 och 4 tr helfransk panel med infällda halvbalustrar.

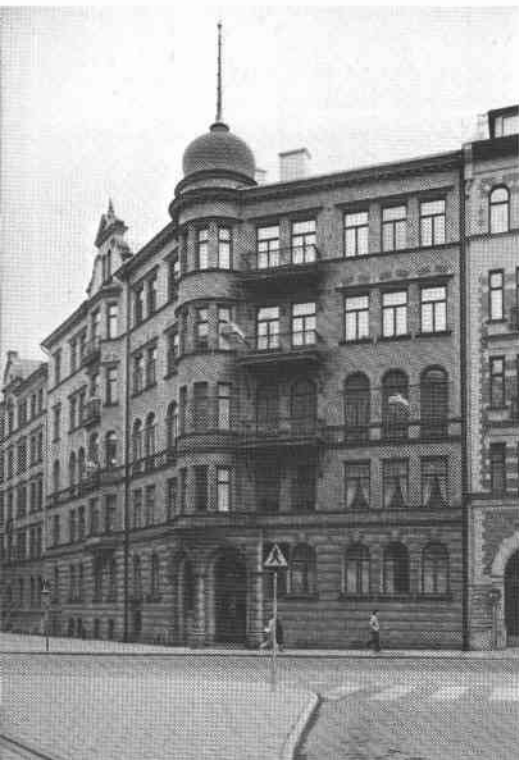
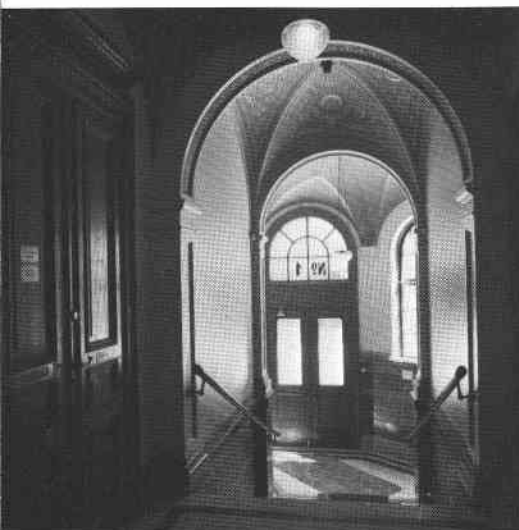
Vakteln 12

Gathus, 5 vån. Gatufasad: Rödglut verbländertegel på grå sprutputsad bv. Gulbruna listverk och fönsteromfattningar i slätputs. Gårdsfasad: Gulbrun slätputs. Plåttak.

Entré: Sekundär glasad port med spröjsat överfönster. Golv av svarta och vita marmorplattor. Väggar i brun stuccolustromarmorering, därovan gul d:o med rödbrun bård, närmast under taket fris med lekande barn i gulgrått mot brunorange botten. Själva taket dekormålat med illusoriska stucklistor och blomster-slingor i fälten. Glasade mellandörrar till trapphus med grå kalkstenstrappor och träspröjsade fönster med etsad dekor. Vilplanens golv som entré, halvfransk panel med pilastrar på var sida om helfranska glasade pardörrar med etsade överljusfönster, däremellan målningar liknande entréns. Kälat tak med stucklist.

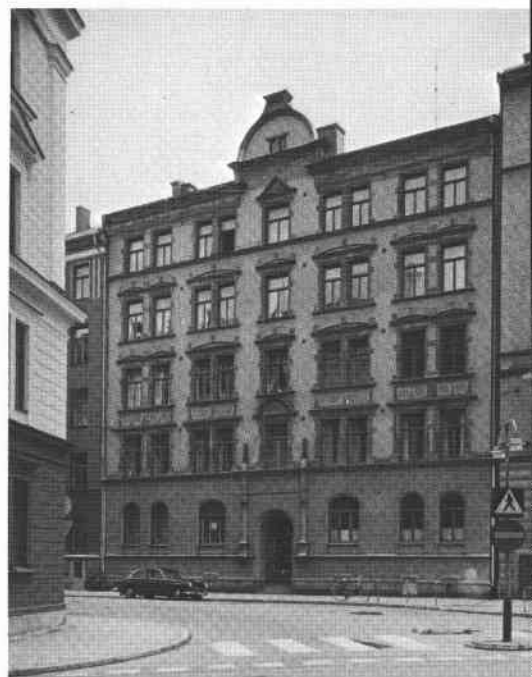
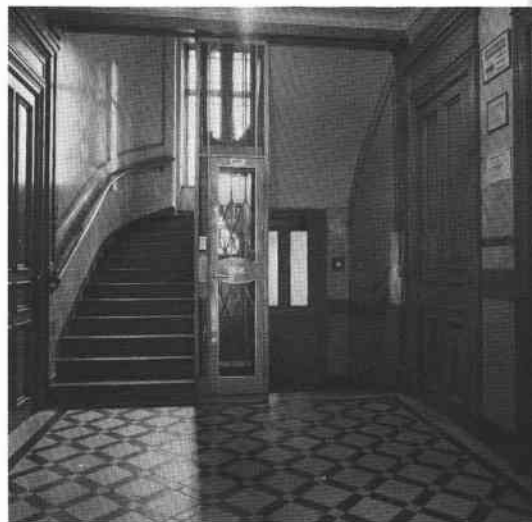
Vakteln 13

Gathus, 5 vån. Gatufasad: Brun sprutputs på hög sockel av kalksten. Alla dekorationer så när som på en våningslist avlägsnade. Gårdsfasad: Gul sprutputs. Plåttak.

Entré: Sekundär glasad port. Golv av svarta och vita marmorplattor. Gråmålad helfransk bröstpanel, därovan och tak vitmålat, stucktaklist. Glasade mellandörrar till trapphus med grå kalkstenstrappa, vilplan med vita marmorgolv med svart bård. Hiss med enkel gallergrind. Gråmarmorerade väggar, helfranska grönmarmorerade enkeldörrar, stucktaklist.
