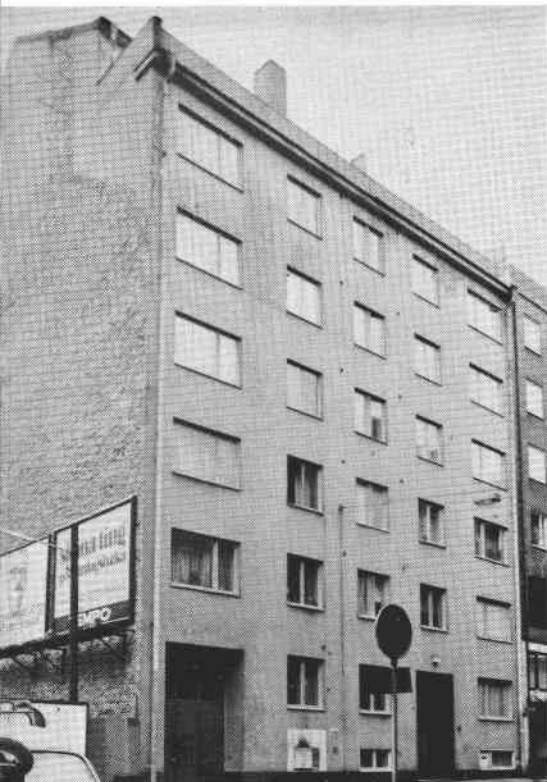
Neptunus 5
Grevgatan 40

Bostadsfastighet
Byggnadsår 1941-42, arkitekt Hagstrand & Lindberg,
byggherre Fastighetsföreningen Patronus u p a, bygg-
mästare Gumpel & Bengtsson.

Gathus, 6 vån + takvån. Gatufasad: gul slätputs.
Gårdsfasad: gul slätputs. Plåttak.

Entré: grågrönt marmorgolv, släta, enfärgade väggar
och tak, gabondörrar.

Gård: underbyggd, cementerad. Cykelställ.

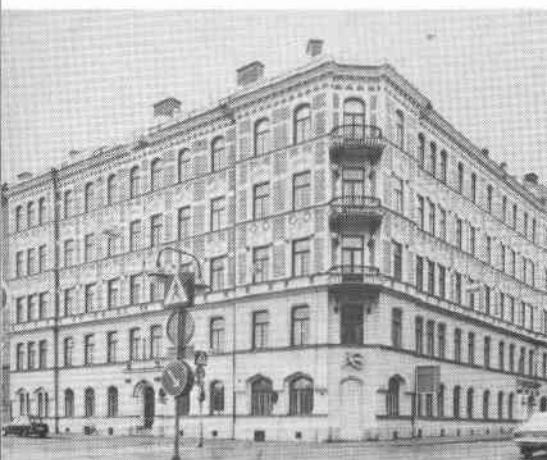
Neptunus 13

Byggnadsår 1897, arkitekt A Forsberg, byggherre och byggmästare A Andersson. Invändig ombyggnad har skett.

Gathus, 5 vån, med fristående gårdshus. Gatufasad: rött tegel med detaljer och rusticerad by i sandsten. Gårdsfasad: rött tegel. Svart plåttak.

Entré: svartvitt marmorgolv, kalkstenstrappor, enfärgade väggar, profilerad taklist. Trapphus: släta väggar, några fyllningsdörrar, några gabondörrar.

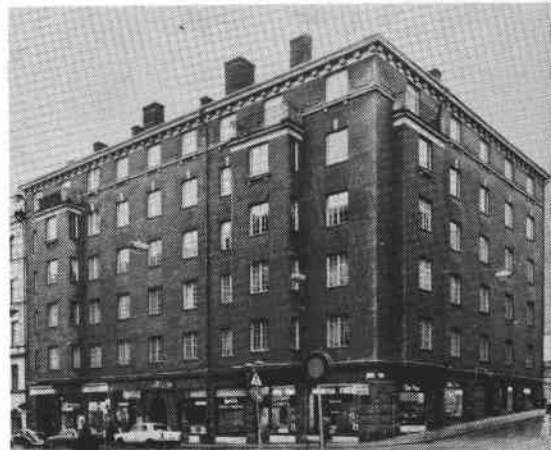
Neptunus 26
Storgatan 29

Byggnadsår 1935-36, arkitekt Hj Westerlund, byggherre R Wessman.

Gathus (hörnhus), 6 vån. Gatufasad: rött tegel med bv i konststen. Gårdsfasad: ockra puts. Rött plåttak.

Entré: ursprunglig ytterdörr i oxiderad mässing. Grått marmorgolv, hög slät panel med list samt hörnlister med "kapitäl" i trä. Trapppräcke i järnsmede med ledstång i mässing. Dörrar med en stor fyllning.

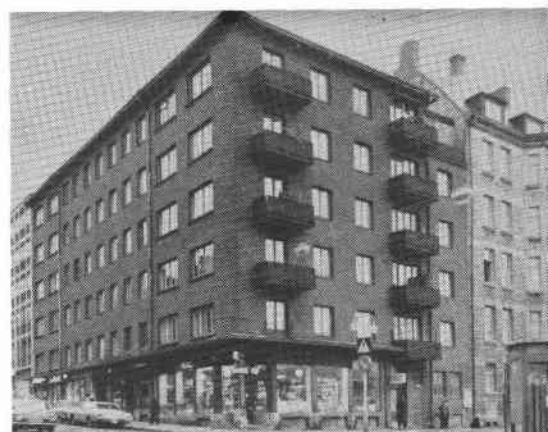
Neptunus 31
Grevgatan 34

Byggnadsår 1953-57, arkitekt E Grönwall, byggherre Allmänna livförsäkringsbolaget Oden, byggmästare B Lundström.

Gathus (hörnhus), 6-7 vån. Gatufasad: rött tegel med partier i vit marmor och trä. Gårdsfasad: gult tegel. Brunt plåttak.

Entré: grönt marmorgolv, släta enfärgade väggar och tak.

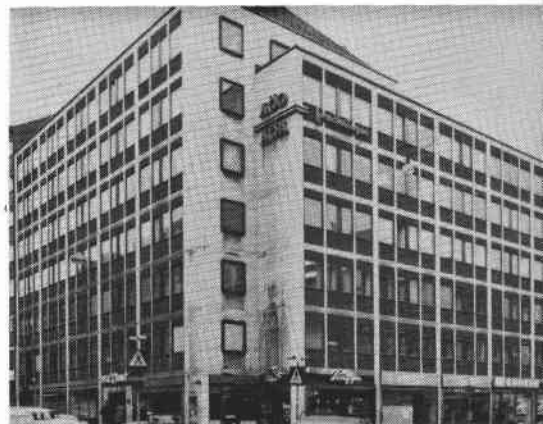
Neptunus 32
Grevgatan 36, 38

Bostadsfastighet, delvis kontor.
Byggnadsår 1954-58, arkitekt A Frid, byggherre
G Wennberg & Co, byggmästare Ö Östberg.

Gatus, 8 vån. Gatufasad: grå terrasitputs med bv och
vån 1 tr i vit marmor. Gårdsfasad: grå sprutputs.
Svart plåttak.

Entré: golv, trappor och väggar i vitgrå och svart
marmor. Trapphus: vitputsade väggar och gabondörrar.

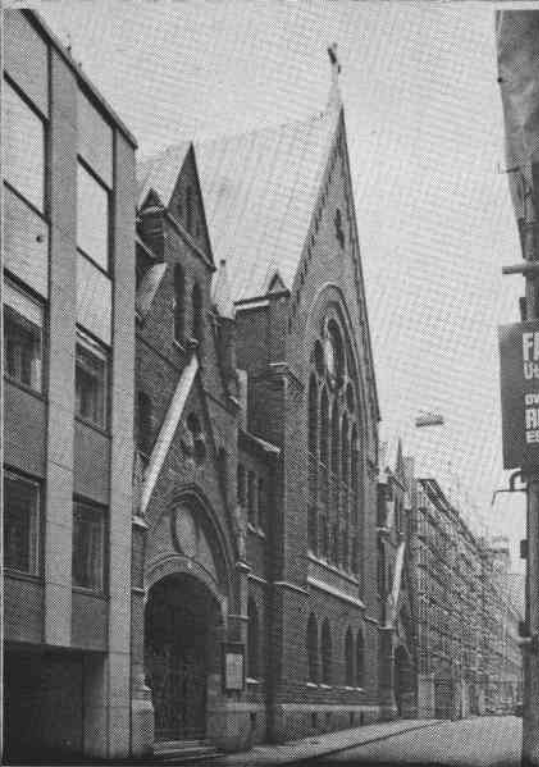
Repslagaren 13, 14
Majorsgatan 5, 7

Trefaldighetskyrkan med samlingslokaler och bostad. Byggnadsår 1893-95, arkitekter J Nordqvist (fasad) och J Laurentz (kyrkans inredning), byggherre Trefaldighets- Metodist- och Episkopalförsamlingen, byggmästare C J Henriksson.

Gathus (kyrka), 2-3 vån. Gatufasad: rött hagategel med detaljer i ölandskalksten och gotlandssandsten. Gårdsfasad: tegel. Grönt plåttak.

Entréer: två körportar, grindar i smidesjärn, portar med gotiskt formspråk liksom kyrkan i sin helhet. I bv hall med marmorgolv, mässingsräcke "Människor" av silversmeden Ture Jerkeman, profilerad taklist. Pastors-expedition och lokaler för ungdomsverksamhet har dörrar med gotiska fyllningar. Församlingssal moderniserad, sänkt tak, ursprungliga dörrar med profilerade fyllningar. 1 tr hallar med svartvita marmorgolv, släta väggar, var och en har ett 3-passfönster och två mindre stickbågiga fönster, profilerade taklister. Kyrkolokalen är uppbyggd som en modifierad centralkyrka anpassad efter liturgin. Ursprungligt furugolv belagd med matta. Väggar putsade, låg panelmålning gulmarmorerad i kvader avslutad med bård, däröver ljusgrå kvadermålning. Spetsbågiga fönster i grupper, mot öster tre rundfönster, samtliga blyinfattade. Kalkstenskolonner med knoppkaptäl bär gördelbågar i tegel och ljusgrått stjärnvalv, sparsamt dekorerade. Altarvägg rikt skulpterad i gotik, samkomponerad med altare, predikstol och orgel. Läktaruppbyggnad med balustrad, bänkinredning och fristående predikstol har även ett nygotiskt formspråk.

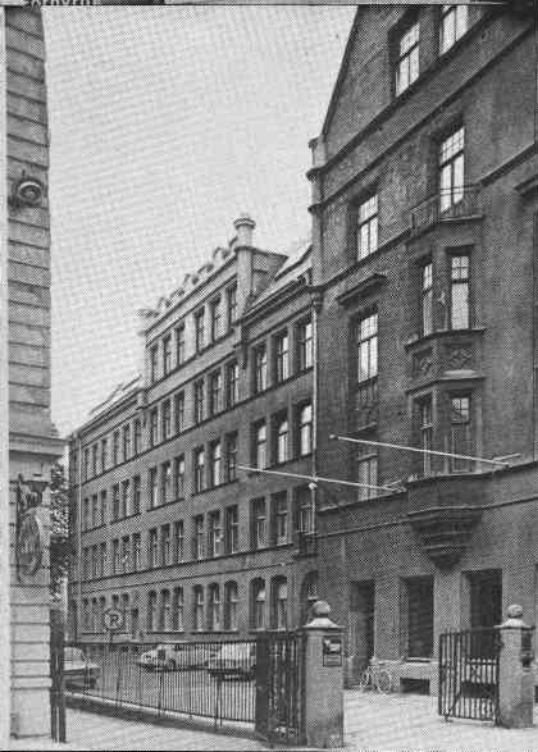
Riddaren 6
Riddargatan 5

Högre Lärarinneseminariet, nu förskoleseminarium. Byggnadsår 1870-71, arkitekt G Sjöberg, byggherre Lärarinneseminariet, byggmästare L M Elfling. Ombyggnad och fasadförenklning av F Dahlberg 1943, 1959 inredning för KTH arkitekturavdelning.

Gathus, 3 vån. Gatu- och sidofasader: ockra riven puts, bv rusticerad slätputs. Sockel och fritrappa mot Riddargatan i huggen granit. Fasaden förenklad. Svart plåttak.

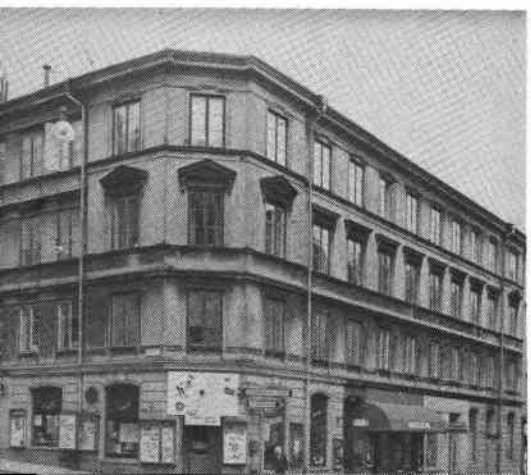
Riddaren 15
Grev Turegatan 20

Gathus (hörnhaus), 4 vån. Gatufasad: gul slätputs med ljusgrå rusticerad bv. Ursprunglig fasad. Gårdsfasad: grågul slätputs. Svart plåttak.

Entré: enfärgade släta väggar och tak. Trapphuset har blyinfattade fönster och fyllningsdörrar av olika slag, kalkstenstrappor samt skafferier och vedlårar på rymliga vilplan.

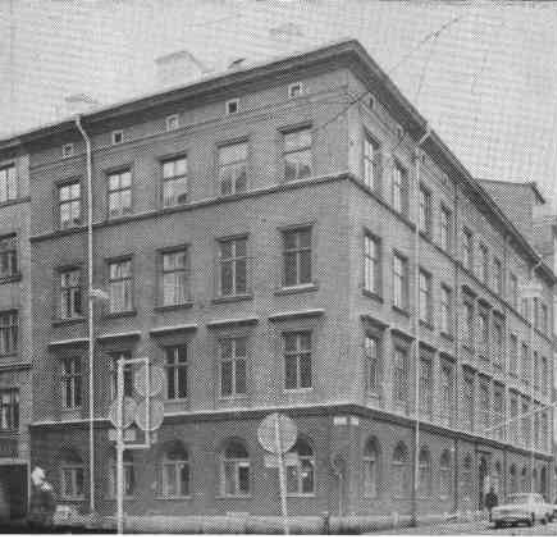
Sjöhästen 1, 21
Storgatan 7, Jungfrugatan 2

Åren 1800, 1806 och 1844 uppfördes byggnader på tomten, byggherre var R Reihell. Ritningarna till dessa stämmer emellertid ej med tomtens utformning idag men rester av husen kan ingå i de nuvarande. 1861 nybyggdes huset mot Storgatan (I) och ombyggdes hela fastigheten, arkitekt C N Söderberg, byggherre C F Granholm. 1875 ombyggdes stallet till tvättstuga. Senare ombyggnader har skett, bl a inreddes församlingssal 1924, arkitekt C Johansson.

Gathus (hörnhus), 4 vån + vindsvån, resp 5 vån. Gatufasad: (I) gulgrå sprutputs med grå bv, i huvudsak från 1861 dock något förenklad. (II) gulgrå slätputs med kvaderritsning i bv och vån 1 tr. Gårdsfasader: grågul sprutputs. Grått plåttak.

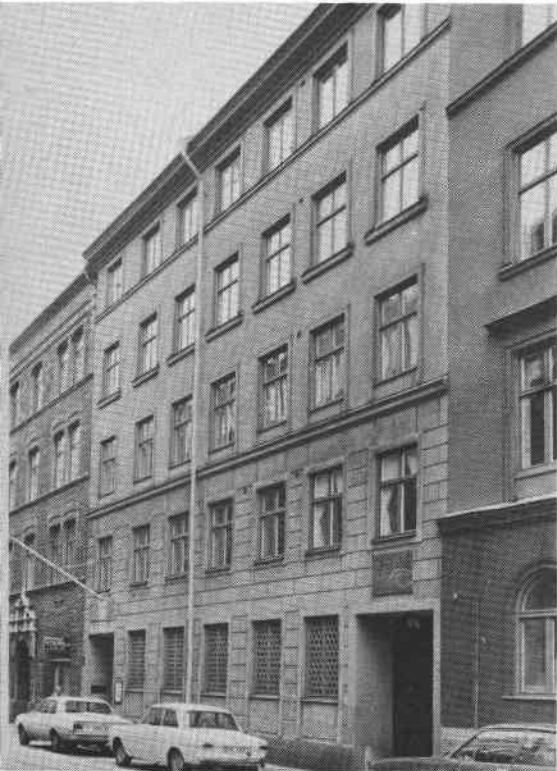
Sjöhästen 2
Jungfrugatan 4

Gårdshus, 4 vån. Fasad: gul slätputs. Svart plåttak. Enligt utsago motsvarande standard som gathuset.

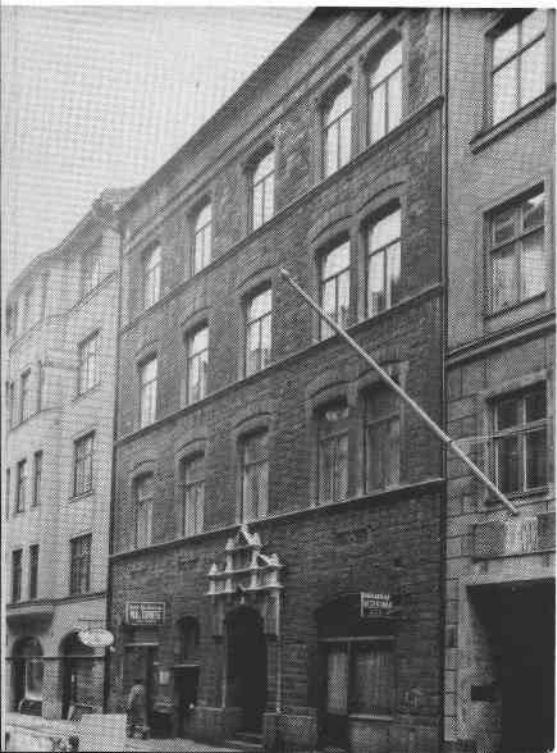
Sjöhästen 3
Jungfrugatan 6

Bostadsfastighet, numera delvis kontor.
Byggnadsår 1906-07, arkitekt Dorph & Höög, byggherre
E Nykvist & A Hjerpe, byggmästare F A Pålman.

Entré: golv av gråvit marmor, bröstpanel av vit marmor, fris vid taket av girlander och rundlar i relief, profilerad taklist. Hissdörr av sirligt smidesgaller. Ny-målade väggar med band i avvikande färg, blyinfattade fönster med målade rankor. Fyllningsdörrar, brevinkast av mässing.

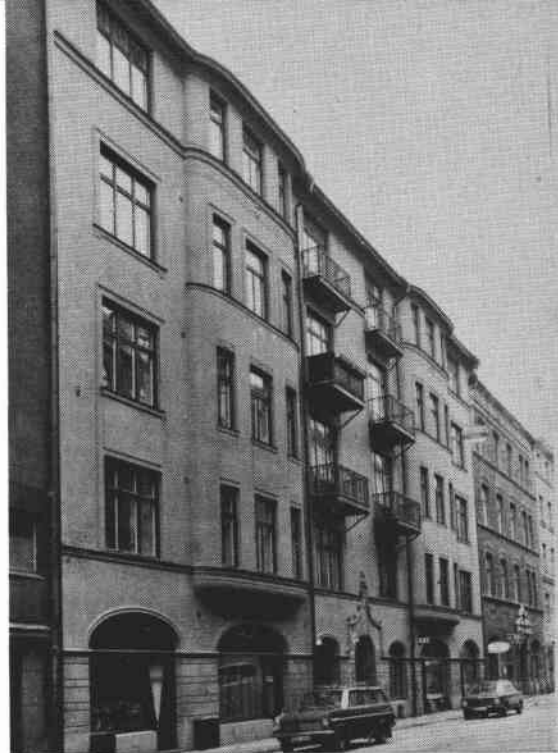
Sjöhästen 4
Jungfrugatan 8

Bostadsfastighet
Byggnadsår 1952-55, arkitekt A Frid, byggherre
E Johansson, byggmästare E Johanssons Byggnadsfirma.

Entré: golv och trappor av grågrön marmor. Släta väggar och tak.

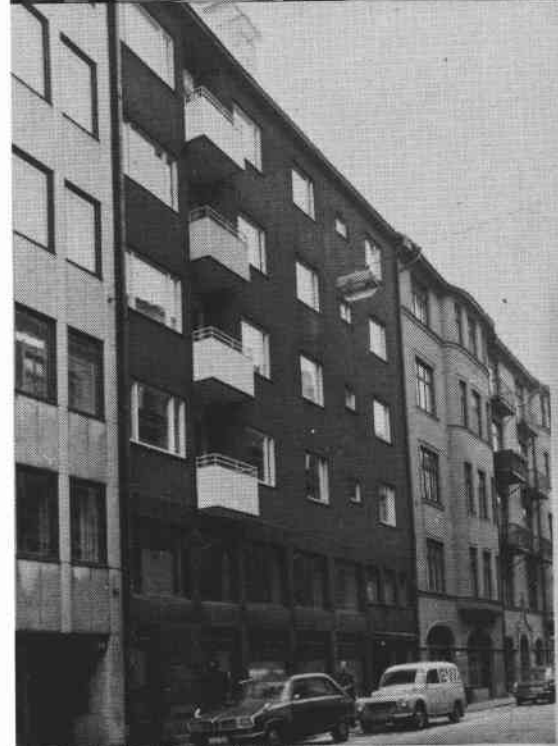
Sjöhästen 5
Jungfrugatan 10

Kontorsfastighet
Byggnadsår 1956-59, arkitekt R Hagstrand, byggherre
S Magnusson, byggmästare F Ericsson.

Entré: golv och trappor av kalksten, släta väggar och tak.

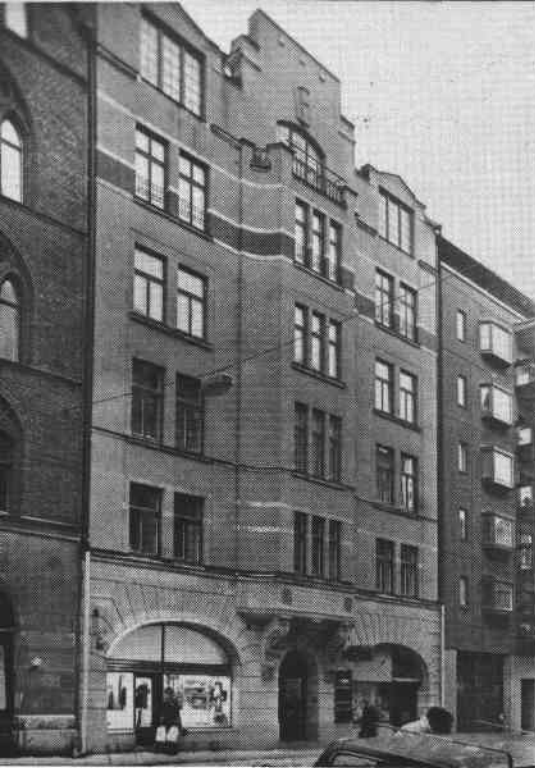
Sjökalven 5
Sibyllegatan 14

Byggnadsår 1906-08, arkitekt och byggherre G Detthoff, byggmästare AB Skånska Cementgjuteriet. Gårdshuset fanns redan 1860 men ombyggdes samtidigt som gathuset byggdes.

Gathus, 6 vån, med gårdsflyglar. Gatufasad: ljusgrön puts med bv i beige sten. Gårdsfasader: gul sprutputs. Svart plåttak.

Entré: golv och trappor av vit marmor. Bröstpanel i konstmarmor och välvt tak. Inre entré med listindelade och marmorerade väggar. Trapphus: fyllningsdörrar med glasrutor, vita marmortrappor.

Besökta lägenheter har snickerier, taklister och fältindelade väggar från 1908. Några lägenheter har vackra kakelugnar i jugendstil.

Gård: asfalterad, överbyggd. Träskjul för soptunnor. Snedfönster till källaren.

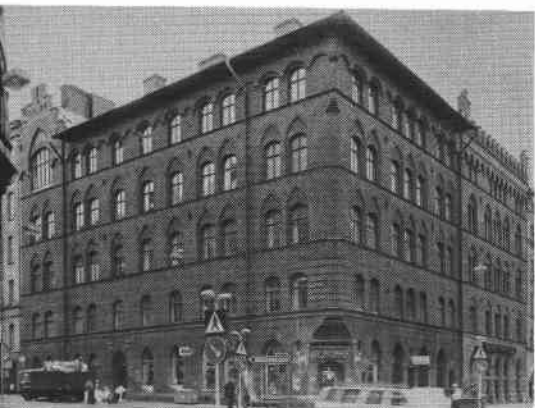
Sjökalven 14
Linnégatan 32, Sibyllegatan 16

Byggnadsår 1888-89, arkitekter L Petersson och A G I Lindgren, byggherre och byggmästare J Sjöqvist.

Gathus (hörnhus), 5 vån, med kringbyggd gård. Gatufasad: rött tegel med mönstermurade partier och bv i grå kalksten. Ursprunglig fasad. Gårdsfasader: grågul slätputs. Svart plåttak.

Entré Linnégatan 32: mönsterlagt marmorgolv, väggbeklädnad av grönt, glaserat tegel och väggmålningar av bl a tornerspel i bruna färger. Tak med profilerade bjälkar och målade fält. Inre entré med kassettak, kraftiga fyllningsdörrar med skulpterade överstycken av olika form och portalomfattning i gotisk stil mot gården. Trapphuset har svagt marmorerade väggar med målningar av barn och blommor. Kalkstenstrappor.

Entré Sibyllegatan 16: 8-sidigt rum med stjärnvälvt tak och målningar i tak och väggar av bladrankor och band. Ett inre entrérum har hög, marmorerad målad panel, däröver schablonmålning och band med inskrifter. Skulpterade mellandörrar med blyinfattade rutor. Flerfärgade marmorgolv. Trapphuset har marmorerade väggar, hög panel på vilplanen, fyllningsdörrar med överstycken. Marmortrappor, spetsbågiga, blyinfattade flerfärgade fönster.

Besökta lägenheter har ursprunglig plan och sällsynt rikt utformad inredning av mycket hög kvalitet från byggnadstiden. Rikt skulpterade paneler och dörrömfattningar med överstycken av olika slag, några med figurer i friskulptur. Kakelugnar med bl a reliefmönster och kraftiga taklister. Några tak har mycket ovanlig utformning såsom ett rikt bemålade kassettak och ett stucktak med yttäckande moriskt mönster i relief.

Gård: underbyggd, asfalterad. Brädsckjul för cyklar.

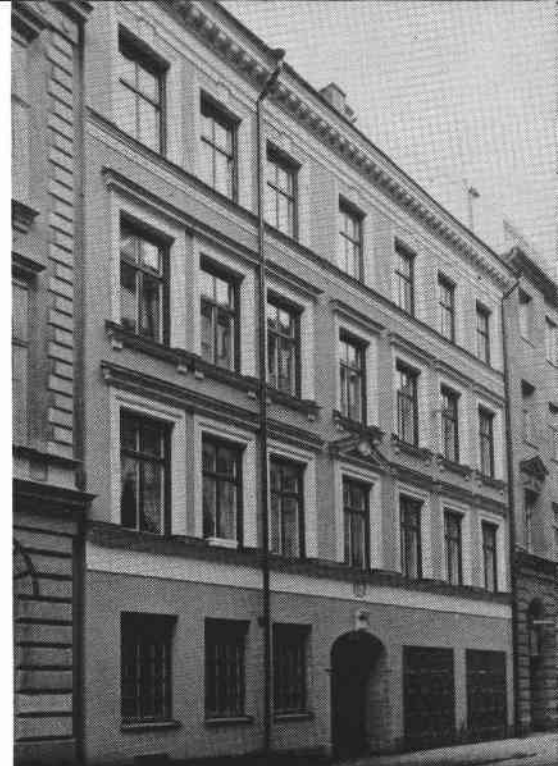
Sjökalven 18
Jungfrugatan 7 B

Byggnadsår 1881, arkitekt C N Söderberg, byggherre Hedvig Eleonora församling, byggmästare J Ahlström. Om- och påbyggnad 1927-30, arkitekt J A Stark.

Gathus, 4 vån + takvån. Gatufasad: gulgrå sprutputs, rusticerad bv. Fasad 1930. Gårdsfasad: gulgrå sprutputs. Svart plåttak.

Entré: golv och bröstpanel av vit och grågrön marmor, räcke av metall. Enfärgade väggar, fris med figurer i relief under taket och profilerad taklist. Trapphus: fyllningsdörrar, smidesgaller i trappspindeln.

Bottenvåningen inrymde ursprungligen pastorsexpedition och kyrksal, vilket nu är avdelat till lägenheter.

Besökta lägenheter är huvudsakligen inredda vid ombyggnaden. Enstaka äldre detaljer finns kvar.

Gård: underbyggd, asfalterad.

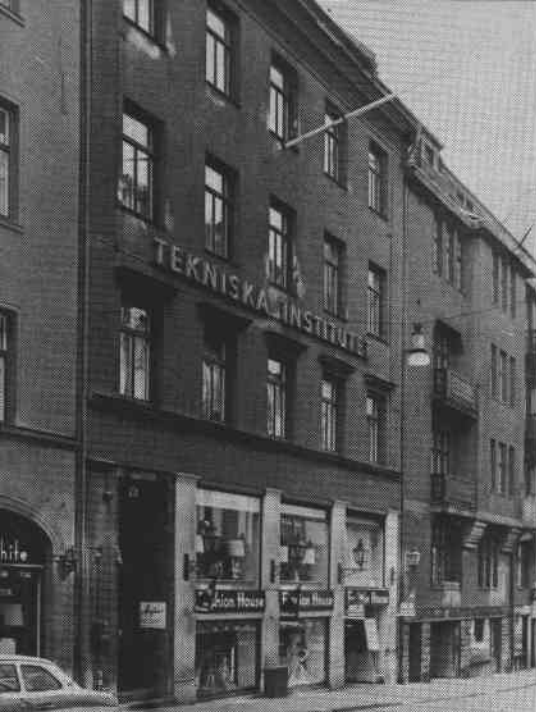
Sjömannen 4
Nybrogatan 8

Bostadsfastighet, inrymmer nu Tekniska Institutet. Gathuset fanns före 1880. 1877 tillkom en magasinsbyggnad om 5 vån på gården. 1880 tillbyggdes gårdsflygeln, ritningarna osignerade, byggherre C A Lööf, byggmästare A Jansson. Ombyggt 1921, arkitekt D Melin.

Gathus, 5 vån + takvån, med gårdsflygel och gårdshus. Gatufasad: grå terrasitputs med vita pilastrar i bv. Förenklad fasad. Gårdsfasad: gul terrasitputs. Rött plåttak.

Gård: överbyggd och asfalterad. Bakre gård: överbyggd.

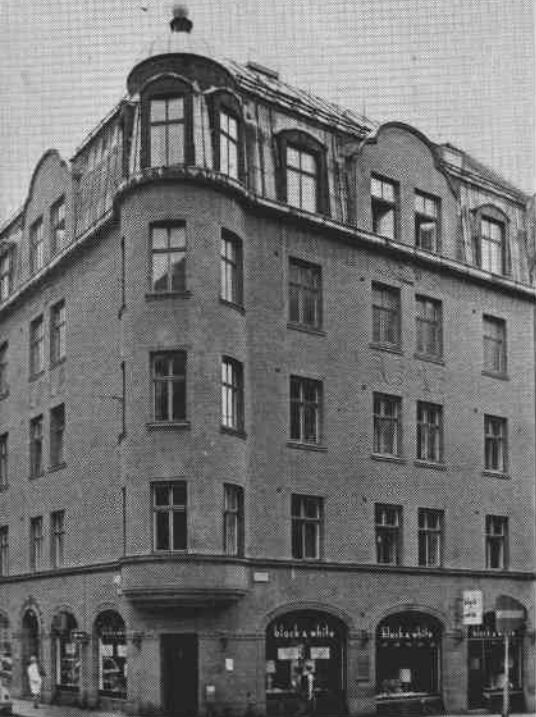
Sjömannen 5
Riddargatan 16

Bostadsfastighet, numera främst kontor. Byggnadsår 1910-12, arkitekt O Österberg, byggherre O Österlöf, byggmästare O Österlöf och Skånska Cementgjuteriet.

Gathus (hörnhus), 4 vån + vindsvån. Gatufasad: gulröd slätputs med hög sockel och portal i rosa sandsten. Ursprunglig fasad. Gårdsfasad: gul sprutputs. Koppar-tak.

Gård: liten, asfalterad.

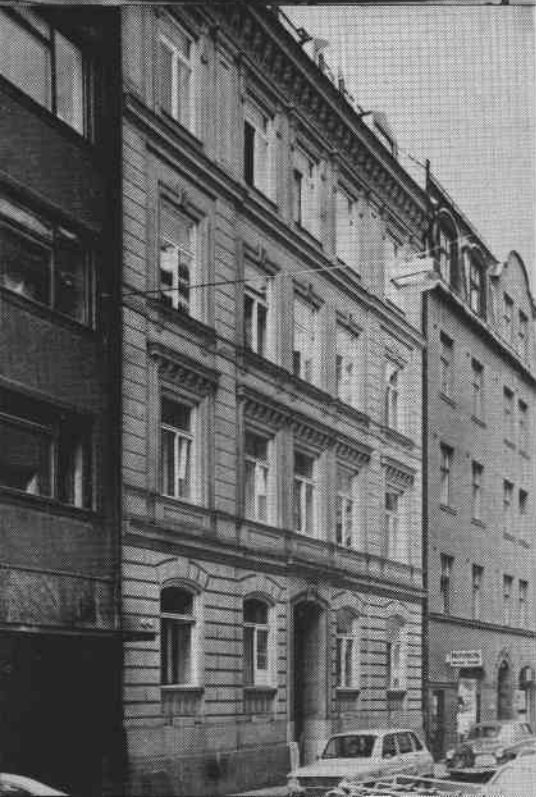
Sjömannen 6
Riddargatan 18

Bostadsfastighet, numera kontor. Byggnadsår 1887, arkitekt H G Sandels, byggherre J Sundstedt, byggmästare A Jansson. Invändig ombyggnad har skett.

Gathus, 4 vån + vindsvån, med gårdsflygel. Gatufasad: gul sprutputs med grå bv och granitsockel. Fasaden är nyrenoverad, i stort ursprunglig. Gårdsfasad: gul sprutputs. Grått plåttak.

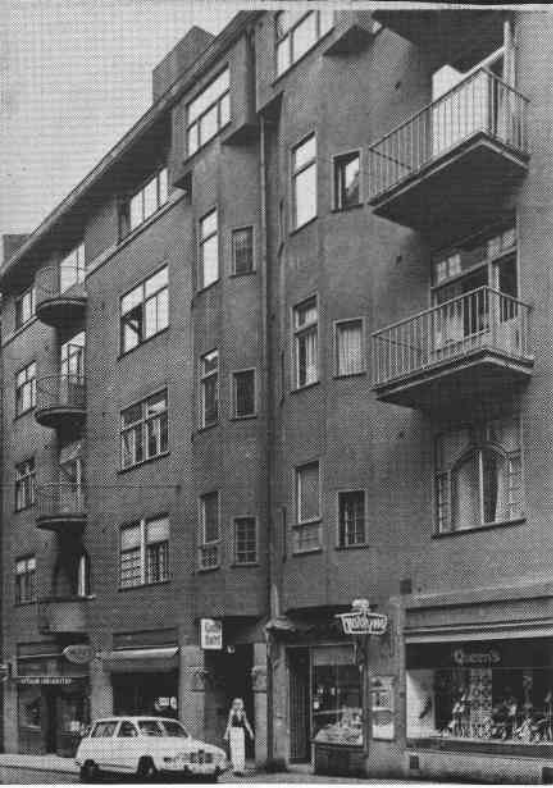
Skravelberget Större 1 (16)
Nybrogatan 9

Bostadsfastighet, numera kontor och hotell.
Byggnadsår 1908-09, arkitekt C Bergsten, byggherre E Åkerhielm, byggmästare E Lundberg. Invändiga ombyggnader har skett.

Gathus (hörnhus), 5 vån + vindsvån, med gårdsflygel. Gatufasad: grå puts, grågula fönsteromfattningar, bv i granit med två reliefskulpturer på ömse sidor om porten. Några fönster smårutade och med svängda spröjsar. Fasaden något förenklad. Gårdsfasad: grå sprutputs. Svart plåttak.

Interiören helt ombyggd för kontor och hotell.

Gård: asfalterad, stor uppbyggd lanternin.

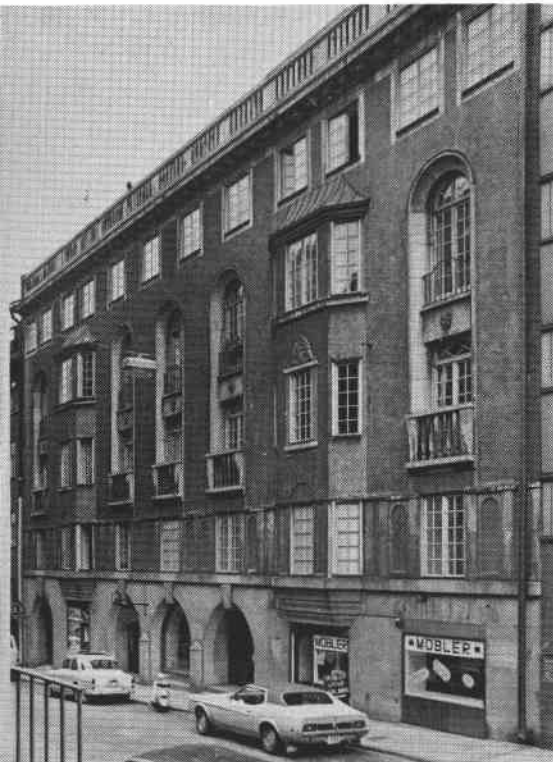
Skravelberget Större 11
Riddargatan 12

Bostadsfastighet, nu främst läkarpraktiker och kontor. Byggnadsår 1912-14, arkitekt Höög & Morssing, byggherre J A Lundegren, byggmästare Skånska Cementgjuteriet.
