FYRKANTEN

Fyrkanten 1
Sveavägen 38

GRÖNLANDET NORRA

HAMMAREN

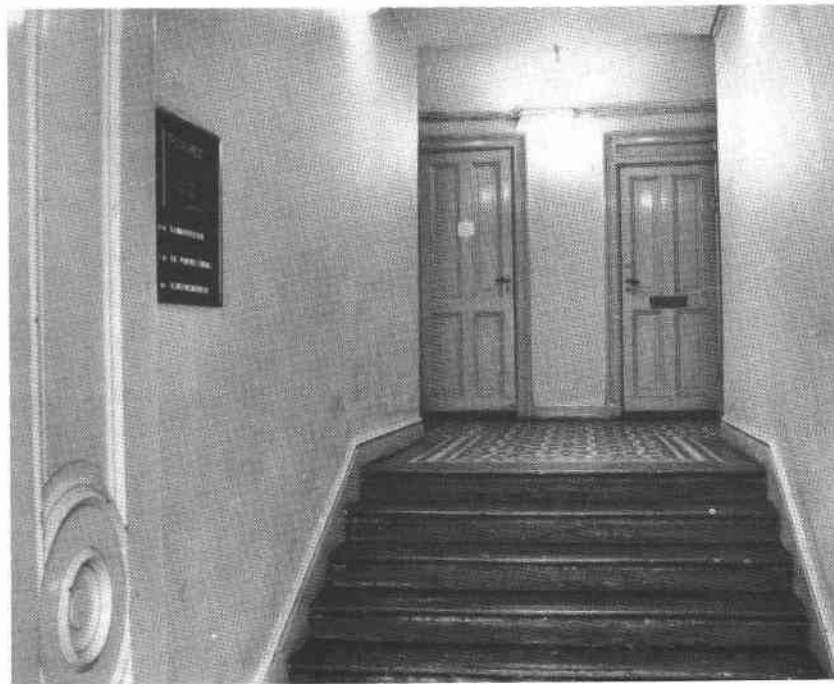
Fyrkanten 1, entré

Entré: svart-vitrutigt marmorgolv med fris av kalksten, profilerad taklist och mittrosett. Trapphus: räfflade kalkstenstrappsteg. Vilplan: golv som i entré, helfranska fyllningsdörrar.

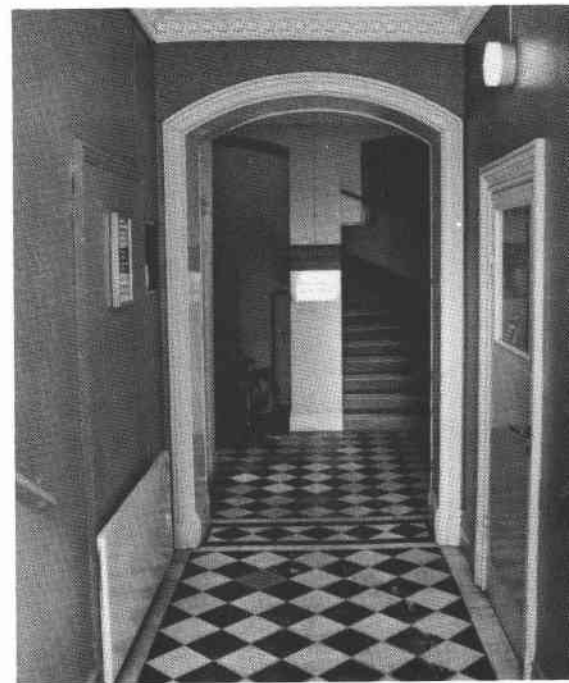
Fyrkanten 1, interiör

Besökt lägenhet bevarar i huvudsak den ursprungliga inredningen såsom brädgolv, sockelpaneler, smygpaneler och fyllningsdörrar samt vita, flata och runda kakelugnar. I köket plåtkåpa över vedspis.

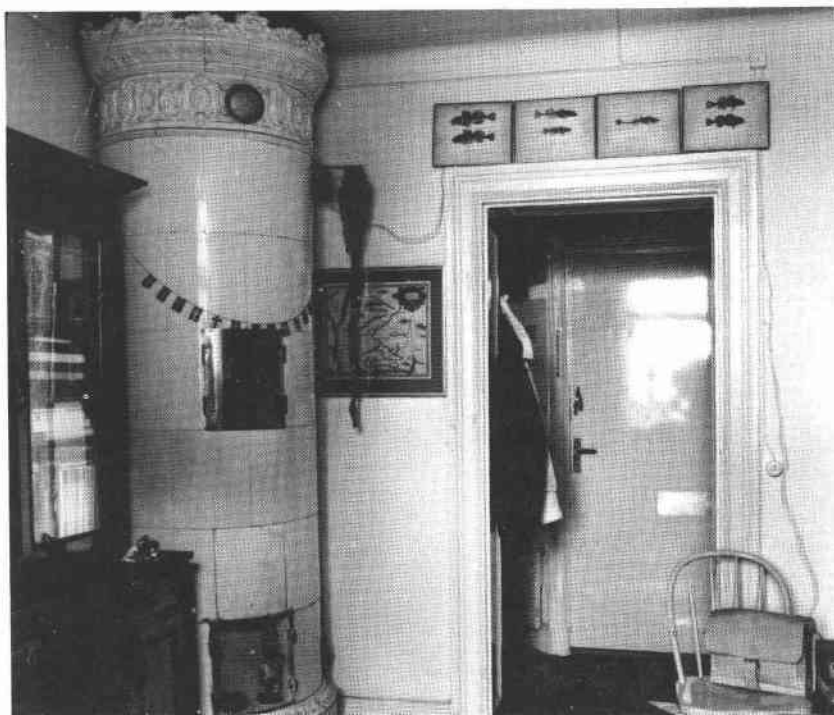
Fyrkanten 2, interiör

Interiörerna helt ombyggda och bevarar inget av äldre inredning.

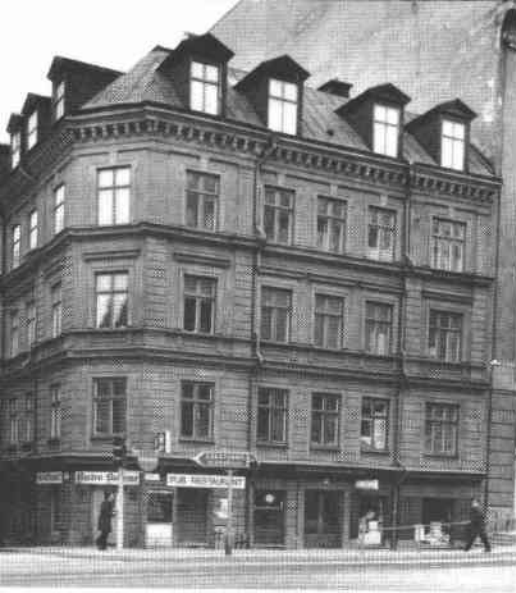
Bostadsfastighet.

Byggnadsår 1885, osignerade ritningar, byggherre och byggmästare P Ohlsson.

Gathus (hörnhus), 4 vån + vindsvån. Gatufasad: grågul sprutputs, bv grå. Svart plåttak.

Modernitet: elvärme.

Gård: ljusgård.

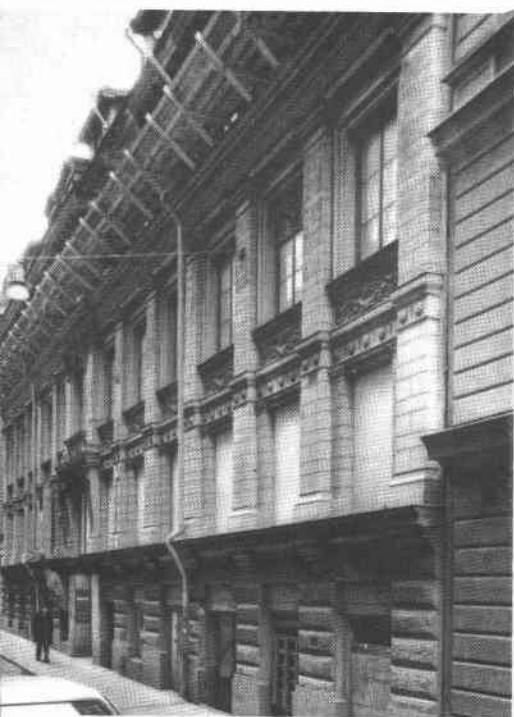
Fyrkanten 2
Tunnelgatan 3

Kontors- och tryckerifastighet (urspr bostads-).

Byggnadsår 1883-84, osignerade ritningar, byggherre S Palmborg. Fastigheten har genomgått genomgripande ombyggnader.

Gathus, 3 vån + vindsvån och sout vån samt gårdsflygel. Gatufasad: ljust grågul slätputs, bv grå spritputs och slätputs. Gårdsfasader: gul slätputs. Svart plåttak.

Entré, trapphus och vilplan: enstaka golv av mönsterlagda keramiska plattor. Trappor av räfflad brun kalksten.

Modernitet: centralvärme.

Gård: ombyggd, asfalterad, glasbetong, lanternin.

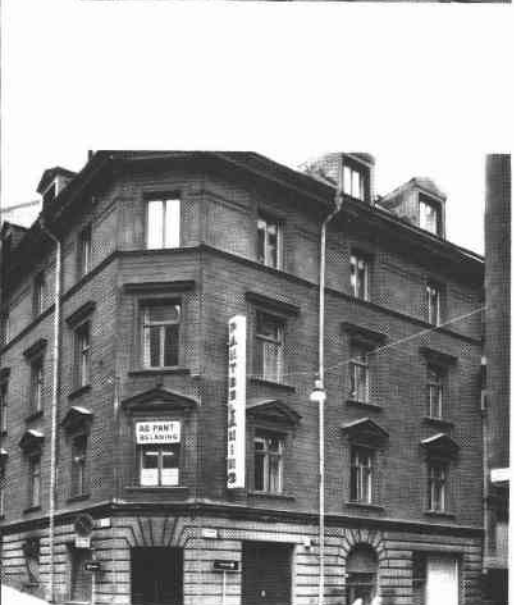
Fyrkanten 3
Tunnelgatan 1 B

Kontorsfastighet (urspr bostads-).

Byggnadsår 1862-63, arkitekt A T Lignell, byggherre A P Lundberg. 1884 om-, till- och påbyggnad. 1916 gårdsöverbyggnad.

Gathus (hörnhus), 4 vån + vindsvån. Gatufasad: grågul sprutputs, bv grå slätputs. Svart plåttak.

Entré: golv mönsterlagt av keramiska plattor, välvt tak. Trapphus: trappsteg av räfflad kalksten. Vilplan: golv som i entré, profilerad taklist, släta dörrar.

Besökta interiörer saknar äldre inredning.

Modernitet: centralvärme.

Gård: ljusgård.

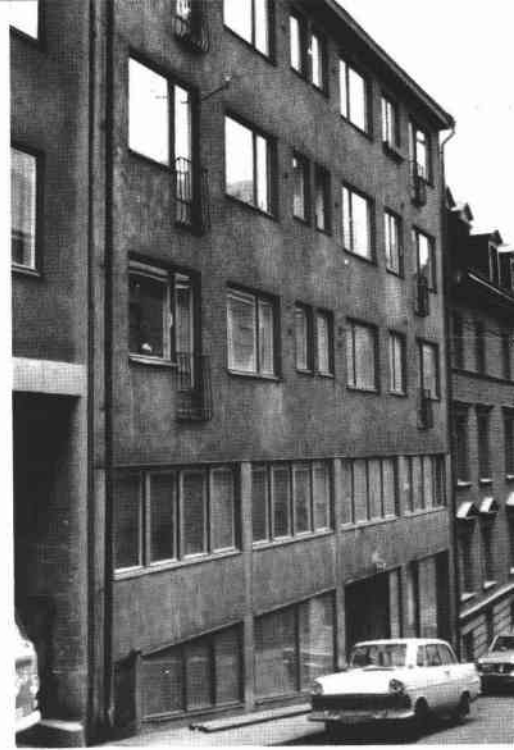
Fyrkanten 5

Bostads- och kontorsfastighet.

Byggnadsår 1938-42, arkitekter H Kalderén och H Sundborg, byggherre Fastighets AB Fyrkanten, byggmästare A Adling.

Gathus, 4 vån. Gatufasad: grågul sprutputs, bv granit. Gårdsfasad: gul sprutputs. Rött plåttak.

Entré, trapphus och vilplan: golv och trappor av kalksten, entréväggar av travertin.

Modernitet: centralvärme, badrum.

Gård: överbyggd, glasbetonglanternin.

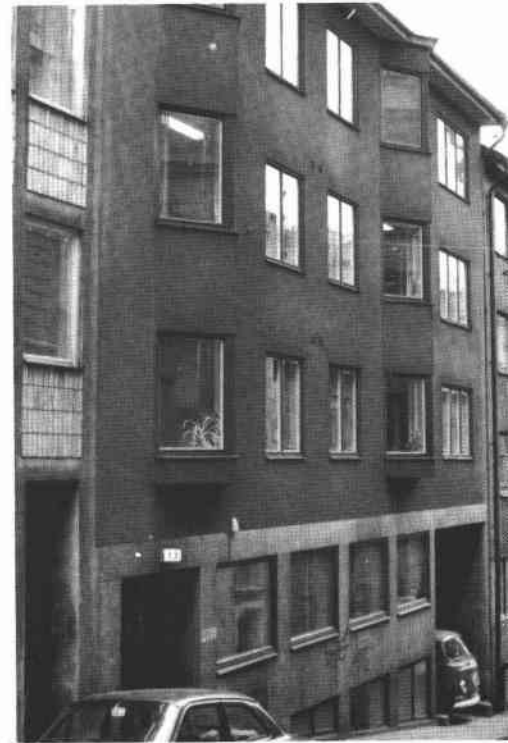
Fyrkanten 11

Bostadsfastighet (även kontor och församlingssal).

Byggnadsår 1926-27, arkitekt A V Fagerström, byggherre Evangeliska Brödräfsamlingen, byggmästare A Kleist. 1932 diverse ombyggnader i vindsvåningen.

Gathus (hörnhaus), 6 vån + vindsvån (åt Apelbergsgatan 3 vån + vindsvån) och gårdsflygel. Gatufasad: grå slätputs, bv granit. Gårdsfasader: gul slätputs (delvis sprutputs). Kopparplåttak.

Entré (34): kalkstensgolv, ursprunglig hiss med smidesgaller samt varuhiss. Trapphus: kalkstenstrappor. Vilplan: kalkstensgolv, fyllningsdörrar.

Modernitet: centralvärme, badrum.

Gård: överbyggd, asfalterad.

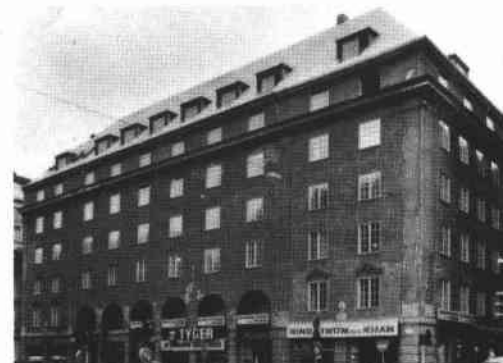
Fyrkanten 12
Apelbergsgatan 40.

Kontorsfastighet.

Byggnadsår 1958-60, arkitekt R Hagstrand, byggherre Skandinaviska Kreaturförsäkrings AB, byggmästare O Knuts.

Gathus (hörnhus), 6 vån. Gatu- och gårdsfasader: gult tegel med ramverk i grå betong. Kopparplåttak.

Entré: golv av linoleum, träskulpterat konstverk på vägg (sign P E Willö). Trapphus och vilplan: golv och trappor av vit marmor, hissar.

Gård: ljusgård.

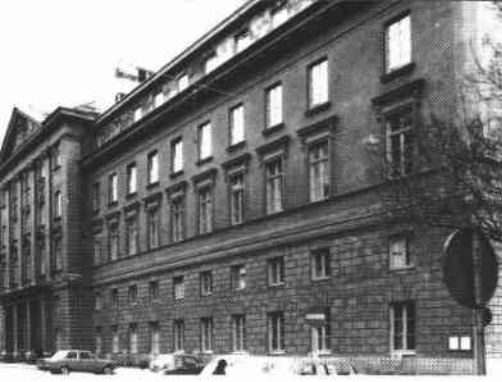
Grönlandet Norra 1, 2-3, 4, 5

Kontorsfastighet (Socialstyrelsen, Tandläkarhögskolan). Byggnadsår 1799-1800 (husdelen mot Wallingatan), arkitekt C C Gjörwell, byggherre A Westman. 1865 tillbyggnad mot Kammakargatan (arkitekt A Törnqvist). Under 1920-talet genomgick fastigheten en omfattande ombyggnad och modernisering (arkitekt R Östberg). Under 1940- och 1950-talen diverse ombyggnader.

Gathus, 5 vån (åt Kammakargatan 4 vån). Gatufasader: grå slätputs, övre vån plåtklädd. Gårdsfasader: vit slätputs, övre vån plåtklädd. Rött tegeltak.

Entré (2): golv av kalksten, väggar arkitektoniskt uppbyggda i bågfält, tak i tre kryssvalv. Trapphus: kalkstenstrappor, bröstning mellan trapploppen av smidesjärn och kalksten. Vilplan: golv av kalksten, halvfranska enkeldörrar (1920-tal), hiss.

Körport (98): asfalterat golv, väggar i arkitektonisk utformning. Trapphus och vilplan: golv och trappor av kalksten, hiss (1920-tal).

Entré (17): modern utformning.

Interiörerna bevarar snickeriinredning från 1920-talet.

Modernitet: centralvärme.

Gårdar (2 st): asfalterade.

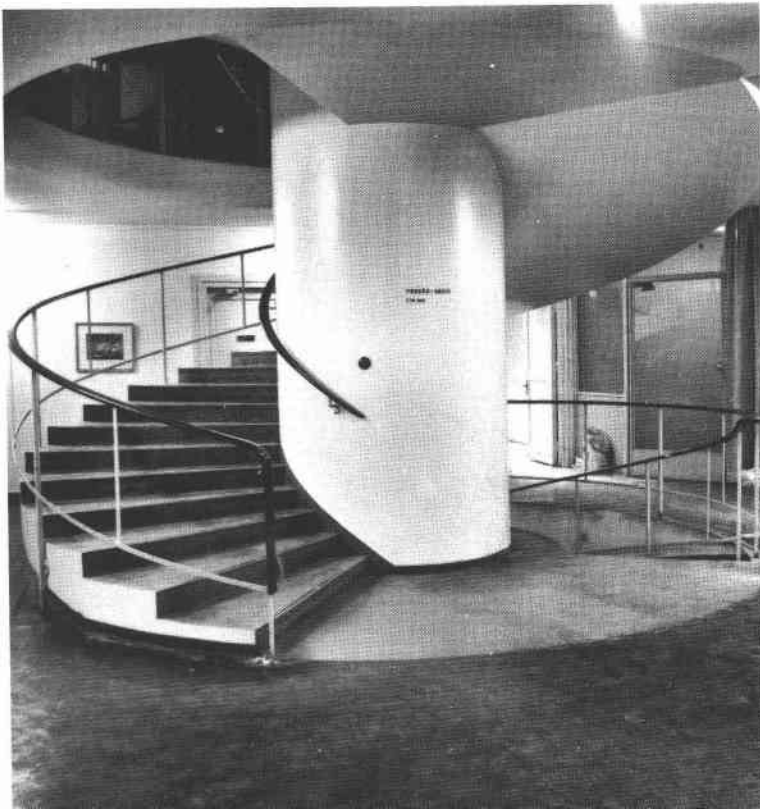
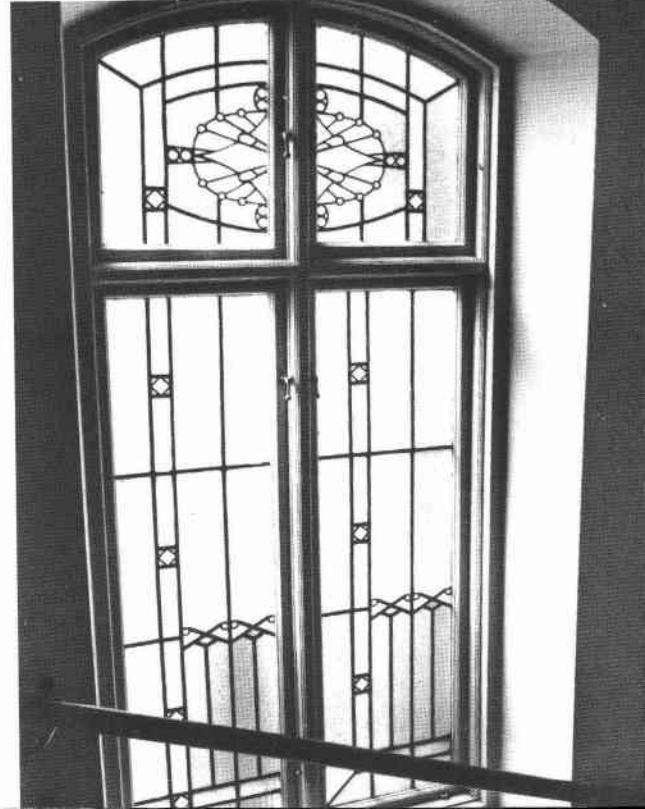
Grönlandet Södra 7, 10

Kyrka, konditori och få bostäder (urspr varitēlokal och restaurant).

Byggnadsår 1910-12, arkitekt Hj Westerlund, byggherre R Wessman, byggmästare P Nilsson. 1940-42 ombyggnad till kyrka. 1950-52 inredande av vind (åt Adolf Fredriks Kyrkogata). Ytterligare ett flertal smärre ombyggnader har genomgått fastigheten.

Gathus (2 st), 5 vån + inredd vind (10) resp 5 vån + sout vån (3). Gårdsflyglar sammanbyggda med gathusen, 1 vån resp 2 vån + inredd vind. Gatufasad (10): vitgrå sprutputs, bv rödgrå granit, pilastrar svartgrå polerad granit. Gatufasad (3): grå sprutputs. Gårdsfasader: gul slätputs. Svarta plåttak.

Entré (10): två glasade portar med blästrad dekor, entrérummet går genom två våningsplan (övre vån har mahogny-balustrad med skuren dekor), golv av vit marmor med inläggningar i grön marmor, väggar och undre tak av grön marmor, övre tak med stucklister och förgyllda glödlampsomfattande plattor. Trapphus: trappor av vit marmor, oljefärgsmarmorade väggar på stuckgrund (gula fält, gröna bandomramningar), räcke av skulpterad mahogny. Vilplan: golv av vit marmor (bård av grön marmor), mahognymålade pardörrar, släta tak, hiss.

Entré (3 A): golv och trappa av konststen. Trapphus: vita marmortrappor. Vilplan: rutlagda golv av brun kalksten och vit marmor, helfranska enkeldörrar, hiss.

Entré (3 B), trapphus och vilplan: rutlagda golv av brun kalksten och vit marmor, vita marmortrappor, baluster-räcke, helfranska pardörrar, hiss.

Kyrksal (f d varitēlokal) går genom tre våningar (två läktarvåningar, den översta numera igensatt), panelade väggar och pelare med skuren blad- och bärdekor, första läktarvåningens bröstning genombruten och med skuren dekor, glasat tak i form av tryckt tunnvalv.

Å vån 2 och 3 tr bevaras flera ursprungliga rumsinteriörer av rik utformning i dels gustaviansk och dels jugend-influerad stil i form av stuck- och träsnickeriarbeten av hög klass.

Modernitet: centralvärme.

Gård: överbyggd, asfalterad, jättelik lanternin.

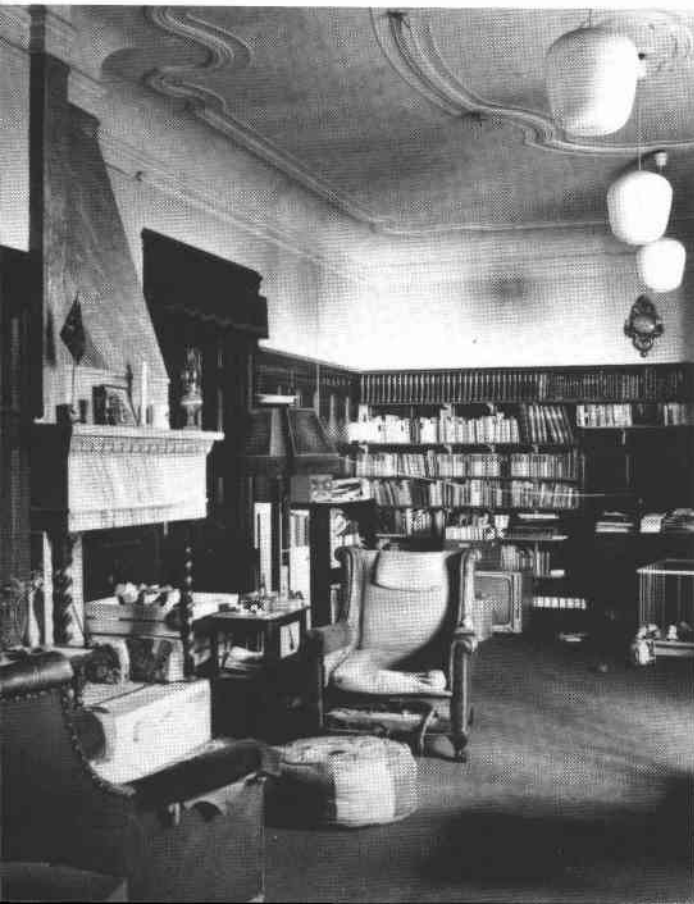
Hammaren 7, interiör vån 2 tr

Bostadslägenhet vån 2 tr bevarar inredning från 1910-12 såsom panelade väggar i hall och matsal, bjälktak i hall med dekormålning och öppen spis av grön marmor i matsal. Bostadslägenhet vån 3 tr bevarar inredning från 1887 såsom sockelpaneler, stucktaklister och kakelugnar.

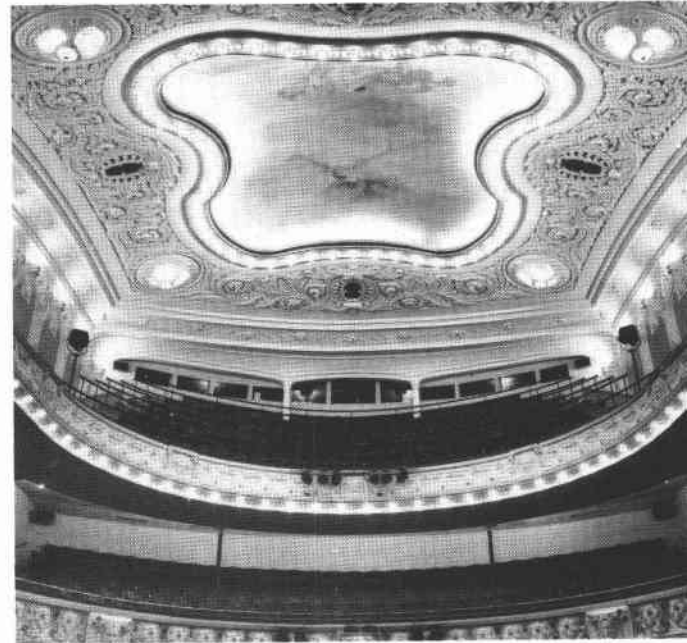
Hasseln 1, biografsalong

Biografsalong med läktare och med målningar av O Hjortberg och F Månsson.

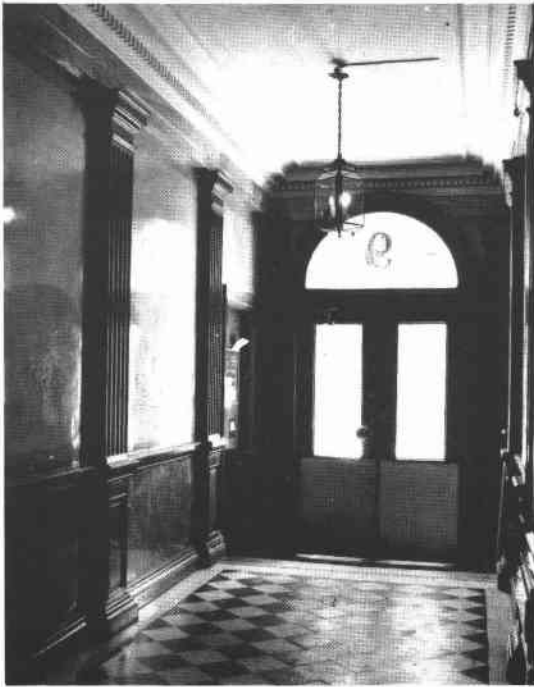
Hägerberget 44, entré

Entré: moderniserad. Trapphus: trappsteg av grå räfflad kalksten, smårutade trapphusfönster med träspröjsar (svagt färgade råglasrutor). Vilplan: grön-vitrutigt marmorgolv, grönmarmorade fyllningsdörrar, enkla taklistor.

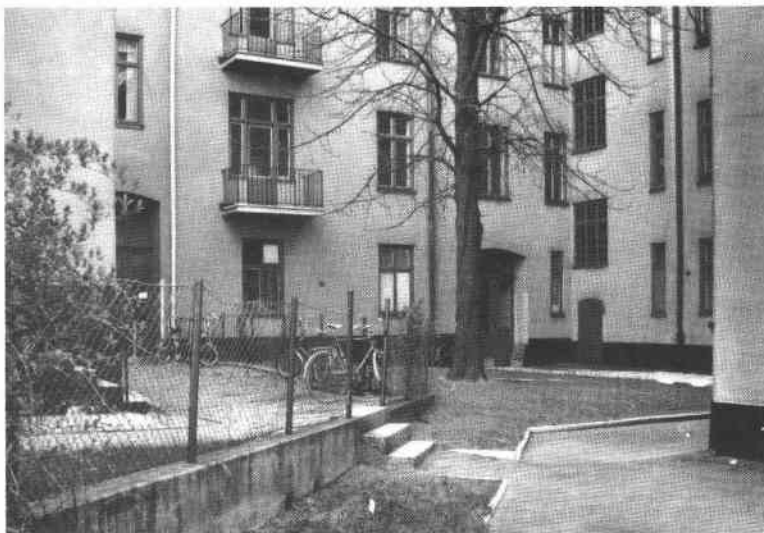
Hägerberget 42, gård

Gård: asfalterad, kalkstensplattor, stor gräsmatta och stort träd.

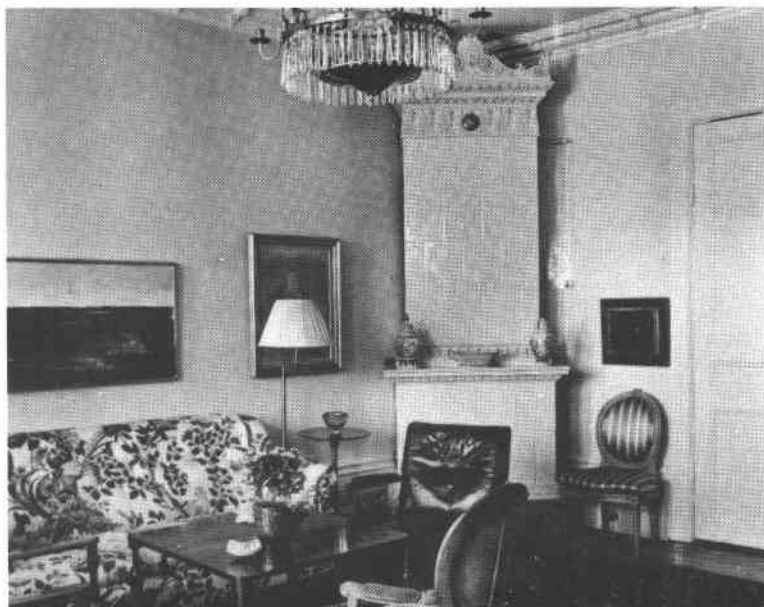
Hägerberget 32, interiör

Besökt lägenhet bevarar av ursprunglig inredning låga halvfranska bröstpaneler, halvfranska fönstersmygpaneler, brädgolv och vit flat kakelugn med reliefornerat krön.

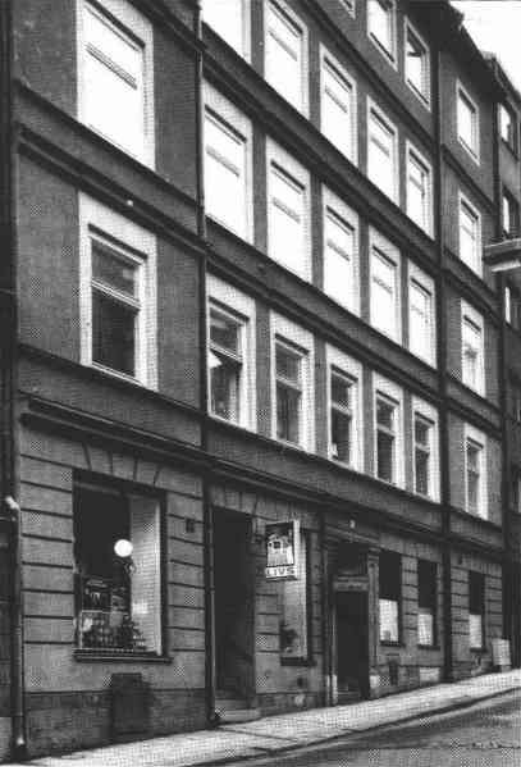
Hägerberget 32
Döbelnsgatan 6

Gathus, 5 vån + inredd vind. Gatufasad: rödbrun sprutputs, bv grå, fönsteromfattningar gul. Gårdsfasad: gul slätputs. Svart plåttak.

Entré: svart-vitrutigt marmorgolv, slät bröstpanel. Trapphus: grå kalkstenstrappor, ny hiss. Vilplan: brunt kalkstengolv, halvfranska pardörrar.

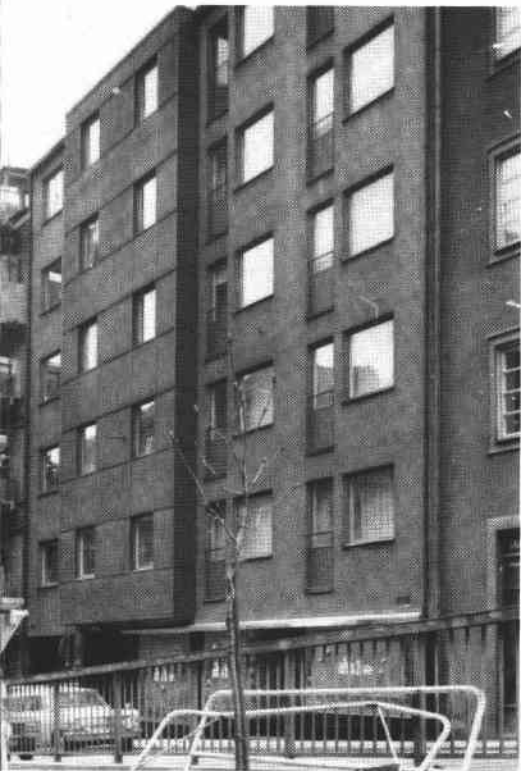
Hägerberget 39
Döbelnsgatan 4

Gathus, 6 vån. Gatufasad: gul terrasitputs och brun plåt. Gårdsfasad: grå sprutputs. Plåttak.

Entré, trapphus och vilplan: golv, trappor och entréväggar av blågråflammig marmor.

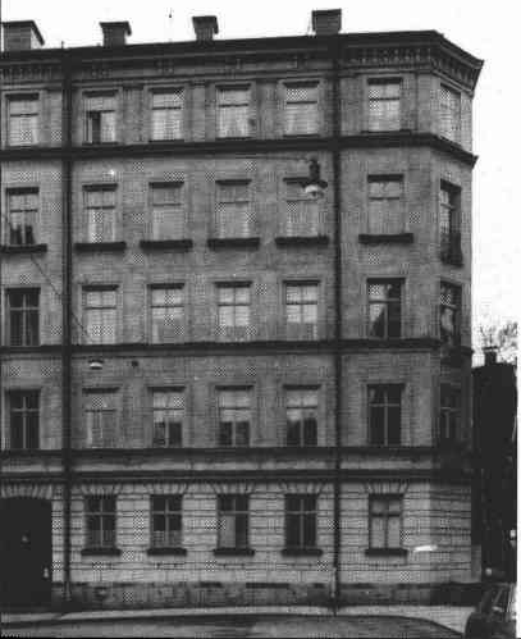
Hägerberget 41
Kammakargatan 4

Gathus, 5 vån. Gatu- och gårdsfasader: gul sprutputs. Svart plåttak.

Körport: moderniserad. Trapphus: räfflade kalkstenstrappor, smärutade trapphusfönster med råglas. Vilplan: grönvitrutigt marmorgolv, fyllningsdörrar, enkla taklister.

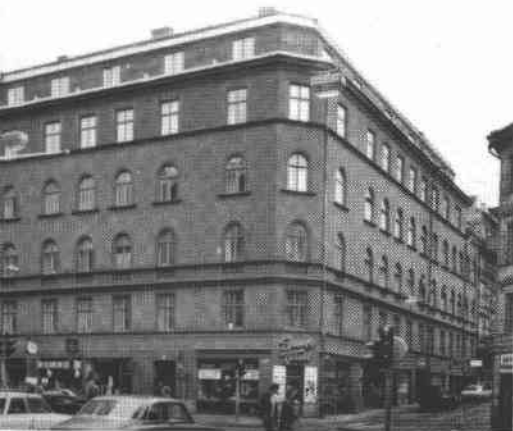
Hägerberget 46

Gathus (hörnhus), 5 vån + vindsvån och gårdsflygel, 4 vån. Gatufasad: brun spritputs i kvader, bv och vån 4 tr rit-sad slätputs, vindsvån plåtklädd. Gårdsfasader: gul spritputs. Kopparplåttak.

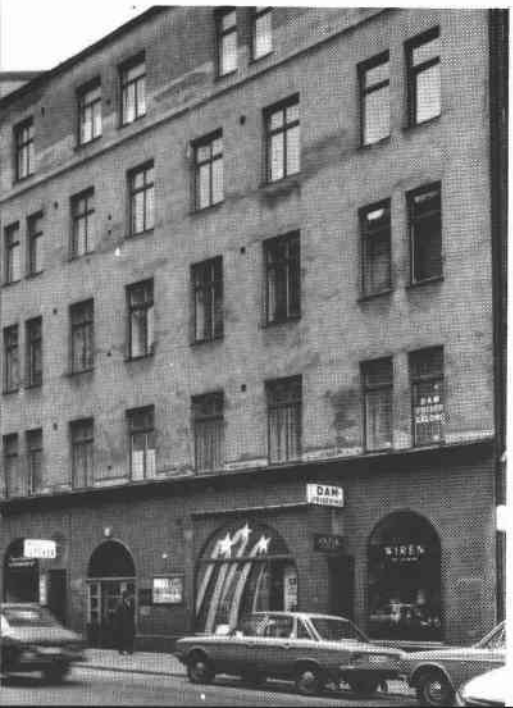
Hägerberget 47

Gathus, 5 vån och vinklad gårdsflygel, 3-4 vån. Gatufasad: ljusgrå slätputs, bv grå terrasit, Gårdsfasader: gul slätputs. Svart plåttak.

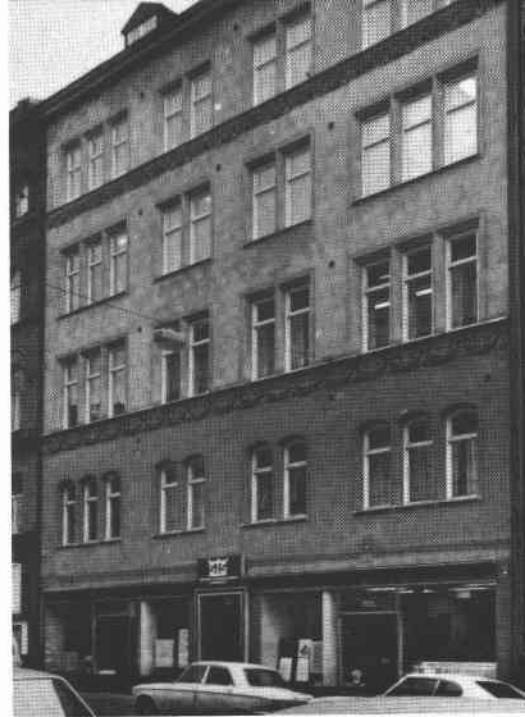
Hägerberget 49
Tegnérgatan 9

Gathus, 5 vån och gårdsflygel. Gatufasad: gul spritputs, bv grå terrasitputs, fönsteromfattningar i slätputs. Gårdsfasader: gul slätputs. Rött plåttak.

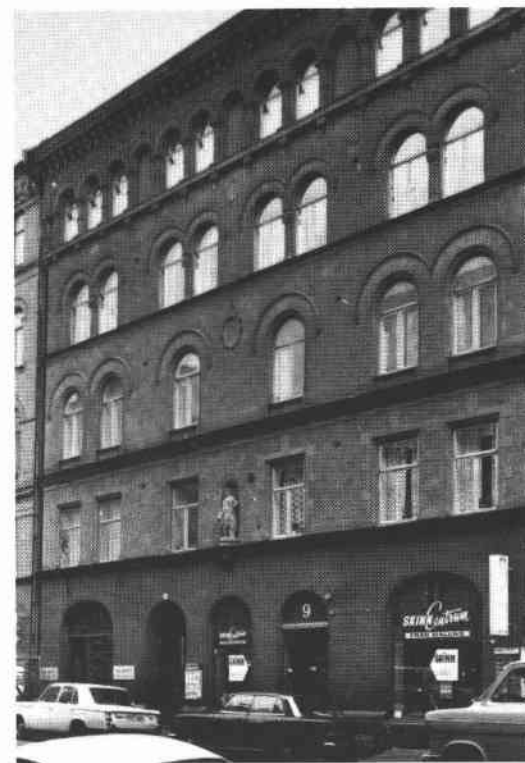
Hägerberget 50
Tegnérgatan 7

Gathus, 5 vån och gårdsflygel, 4 vån + inredd vind. Gatufasad: rött tegel och vit slätputs, bv brun. Gårdsfasader: gul grovslammad puts. Brunt plåttak.
