# OXÖGAT

# PENNFÄKTAREN

# PENSIONÄREN

# PILEN

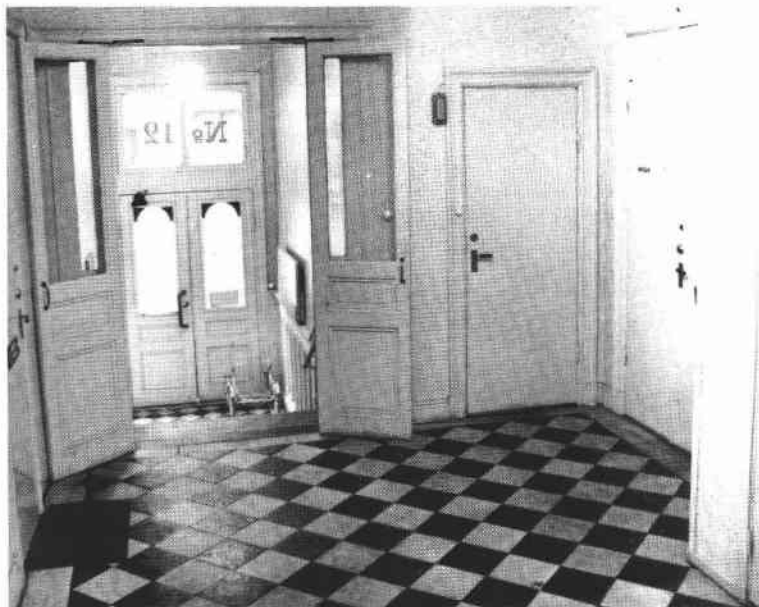
Oxögat 9, entré (12)

Entré, trapphus och vilplan (12): ungefär som Tunnelgatan 1 A.

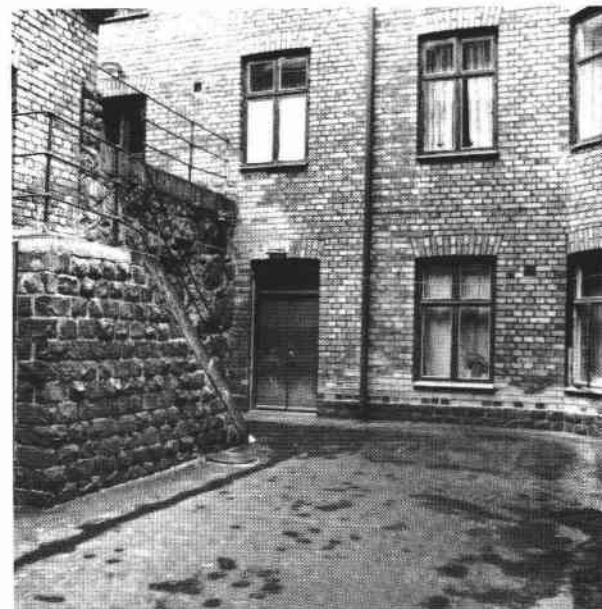
Oxögat 9, gård

Gård i två plan: asfalterad. Två envånings uthus av rött tegel.

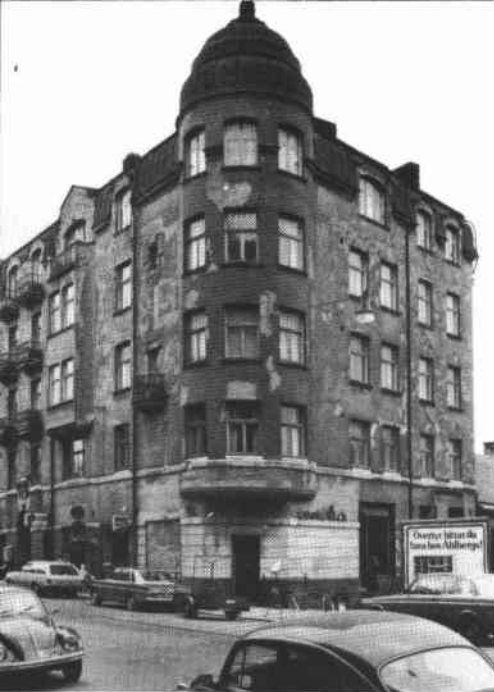
### Oxöгат 1, 2

Gathus (hörnhus), 5 vån (mot Tunnelgatan 6 vån). Gatufasad: gul slätputs, bv, portal och burspråkens underdelar av kalksten. Gårdsfasad: gul slätputs. Rött plåttak.

Entré, trapphus och vilplan: golv av kolmårdsmarmor, trappor av vit marmor, fönster med färgat och ofärgat råglas i blyspröjsar, nyare släta trämalade enkeldörrar. Hiss från 1907.

Våningarna bevarar fast inredning från ombyggnaden 1907 som t ex kakelugnar, stucktak och parkettgolv.

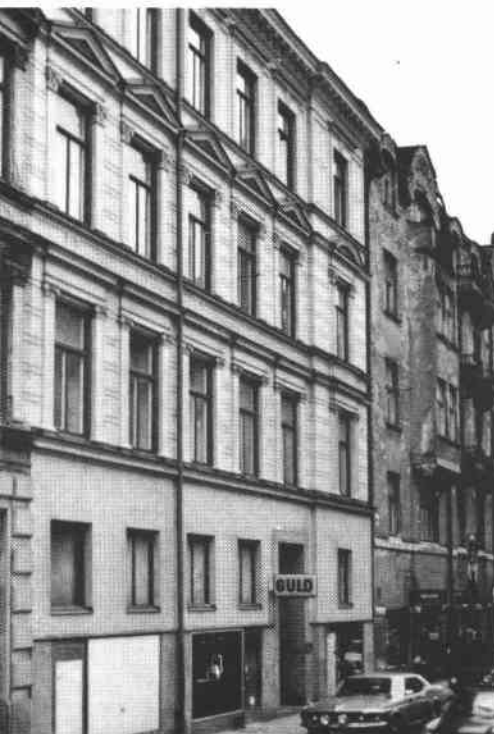
### Oxöгат 3

Gathus, 4 vån + sout vån och gårdsflygel. Gatufasad: gul slätputs, sout vån granit. Gårdsfasader: gul slätputs. Svart plåttak.

Entré: golv och väggbröstning av kolmårdsmarmor, två rektangulära vägnischer med målade stiliserade blommotiv i dov färgställning. Trapphus och vilplan: trappor och golv av konststen, släta enkeldörrar, rikt spröjsade fönster, hiss.

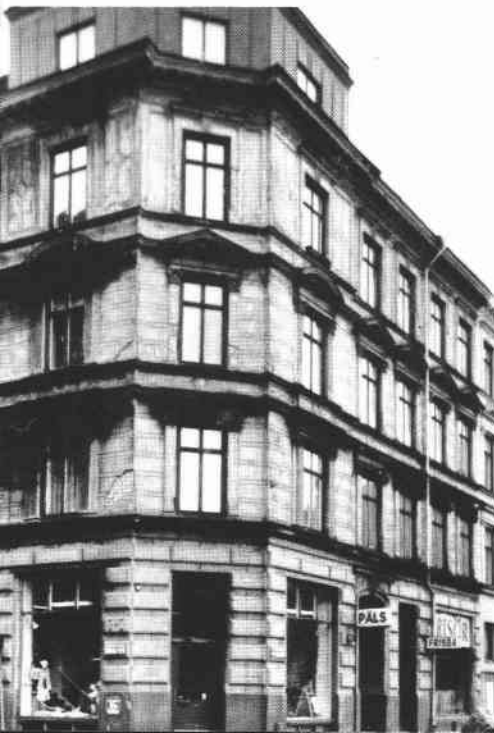
### Oxöгат 4

Gathus (hörnhus), 4 vån + takvån (mot Apelbergsgatan 4 vån + sout vån + takvån). Gatufasad: ljusgrå slätputs. Port av fernissad ek och glas från 1929. Gårdsfasad: vitgrå slätputs. Rött plåttak.

Entré, trapphus och vilplan: golv och trappor av kolmårdsmarmor, helfranska enkeldörrar, rikt spröjsade trapphusfönster med gjutjärnsgaller, hiss.

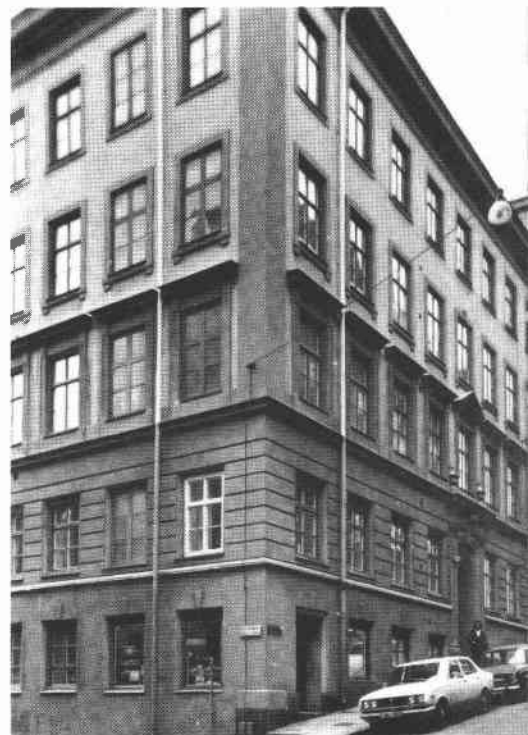
Oxögat 8  
Luntmakargatan 10

Gathus, 3 vån + sout vån + vindsvån och gårdsflygel. Gatufasad: orange verblendertegel och beige slätputs. Gårdsfasader: gul slätputs. Svart plåttak.

Entré: golv av konststen, taklist (äggstav) av stuck. Trapphus och vilplan: trappor av gjutjärn med räfflad gjutjärnspelare och trappsteg av konststen, baluster-räcke, golv och tak som i entré, släta par- och enkeldörrar.

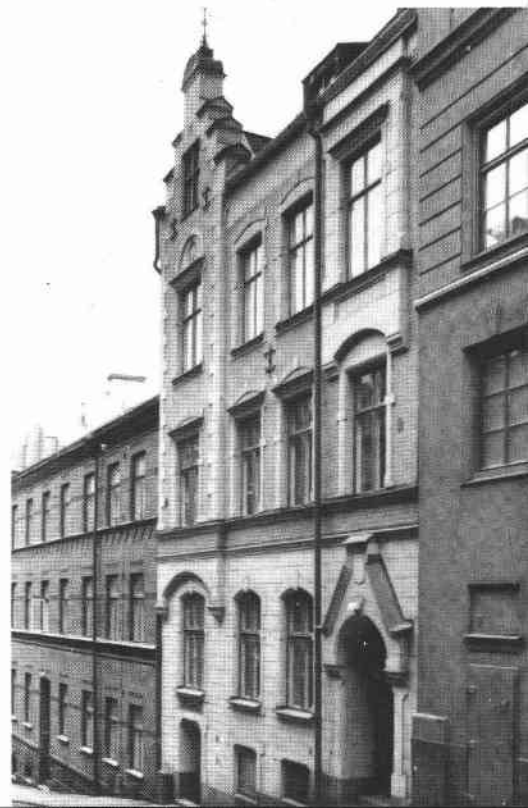
Oxögat 9

Gathus (hörnhaus), 4 vån (delvis åt Luntmakargatan 3 vån) och gårdsflygel. Gatufasad: rött verblendertegel, bv granit. Gårdsfasader: rött tegel. Grått plåttak.

Entré (1): rutlagt golv av rödbruna och gula keramiska plattor. Trapphus: trappor av kalksten. Vilplan: golv som i entré, släta pardörrar.

Entré (1 A): rutlagt golv av svarta och vita marmorplattor, väggbröstning med fyllningar. Trapphus: trappor av kalksten. Vilplan: golv som i entré, släta pardörrar.

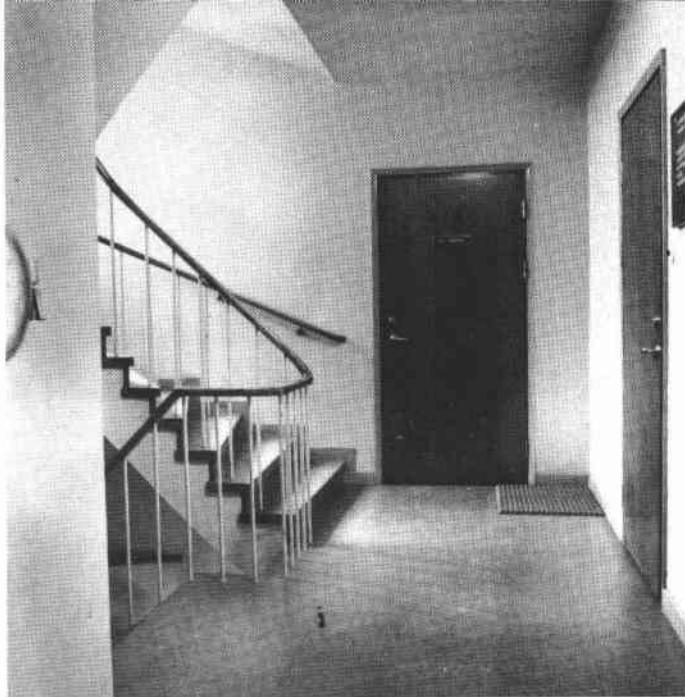
Pennfåktaren 3, vilplan

Entré, trapphus och vilplan: golv och trappor av grå kalksten, gabondörrar, hiss, sopnedkast.

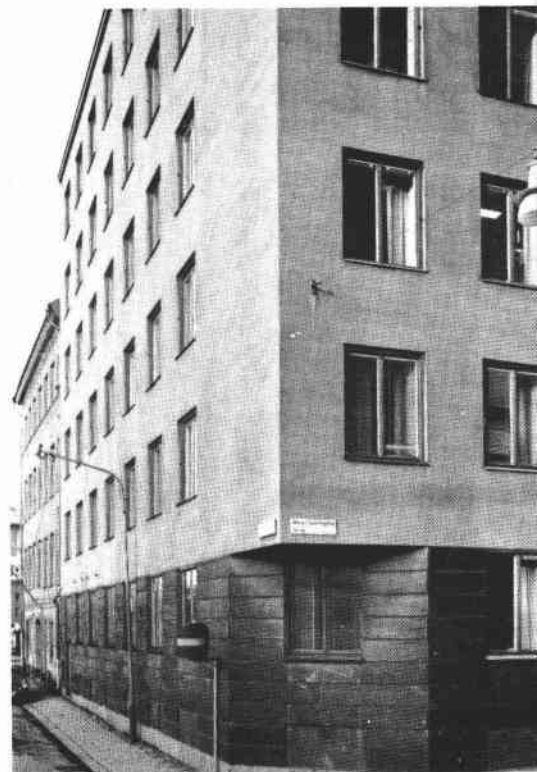
Pennfåktaren 3  
Mäster Samuelsgatan 70

Gathus (hörnhaus), 6 vån + takvån. Gatufasad: beige terrassit, bv grå skiffer. Gårdsfasad: grå terrassit. Svart plåttak.

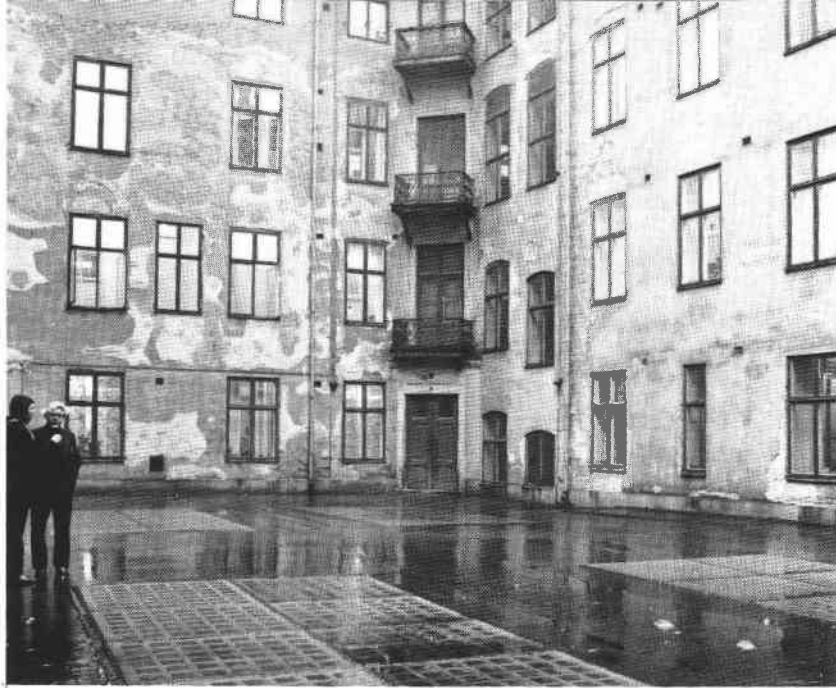
Stadsäga 1 (inom kv Pensionären), gård

Gård: överbyggd, asfalterad, glasbetong.

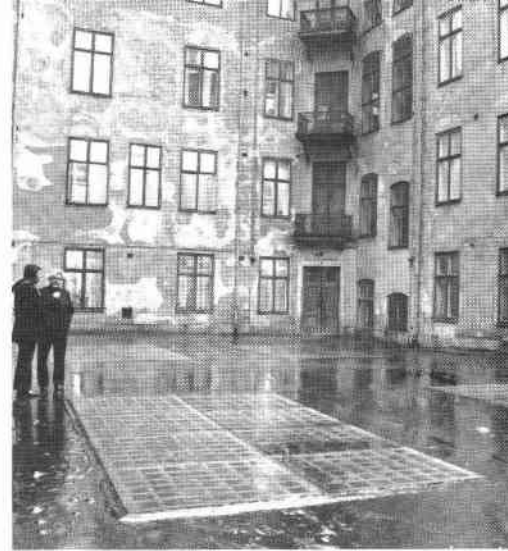
Pensionären 1, vilplan (Vasagatan 1)

Entré (1): svart-vitrutigt marmorgolv, höfthög väggpanel med fyllningar, släta väggpilastrar med kompositakapitel, tak avdelat i tre profilerade sektioner, glasade mellandörrar med sido- och överfönster. Trapphus: kalkstens-trappor, blyspröjsade fönster med råglasrutor. Vilplan: golv som i entré, glasad fondvägg med glasat pardörrsparti, balusterräcke av gjutjärn med räfflade gjutjärnskolonner, sektionsindelade tak, hiss.

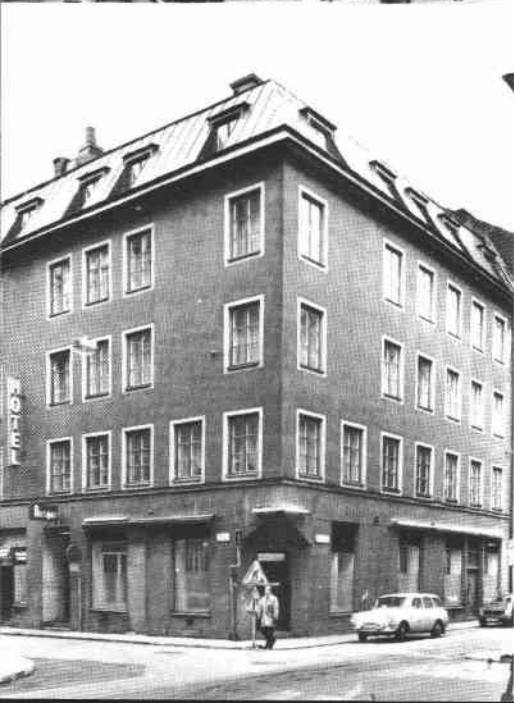
Pilen 8

Gathus (hörnhus), 4 vån + inredd vind. Gatufasad: gul slätputs, bv grå, vita fönsteromfattningar. Gårdsfasad: gul slätputs. Rött plåttak.

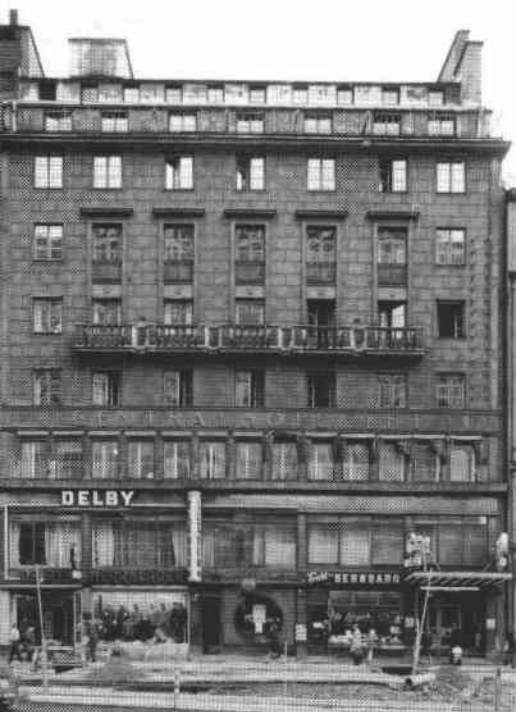
#### Pilen 17

Gathus, 7 vån + 2 takvån. Gatufasad: grå terrasit, bv, vån 1 tr, vån 7-8 tr kopparplåt. Gårdsfasad: gul slätputs. Kopparplåttak.

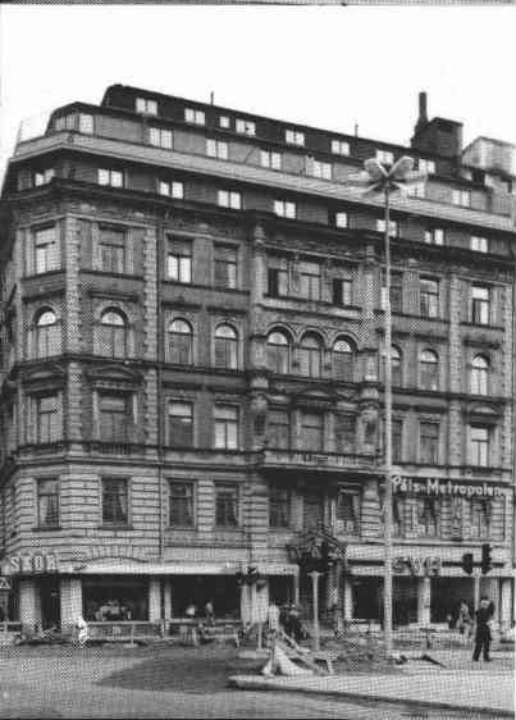
#### Pilen 18

Gathus (hörnhaus), 5 vån + 3 takvån. Gatufasad: rött verblendertegel och grå puts. Gårdsfasad: rött tegel. Svart plåttak.

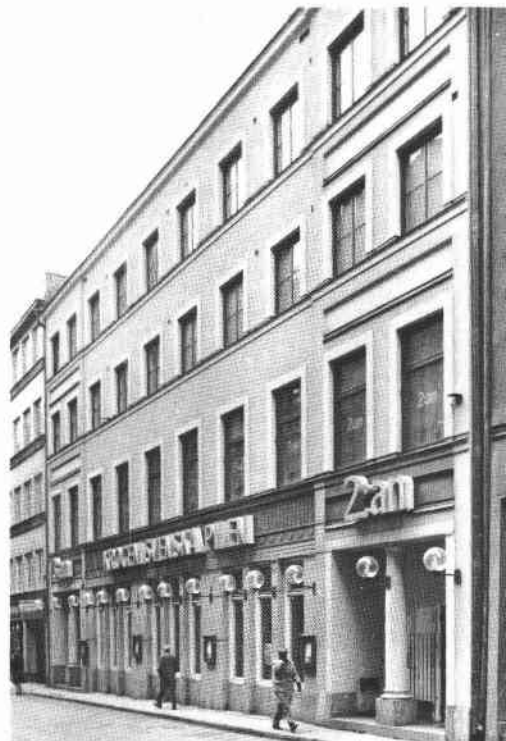
### Pilen 29

Gathus (Bryggargatan), 5 vån + takvån. Gatufasad: gul, bv grå, slätputs, vån 4-5 tr klädd med gulmålad plåt, horisontala kopparplåtlistor med meanderbårddekor. Gårdsfasad: gul slätputs. Svart plåttak.

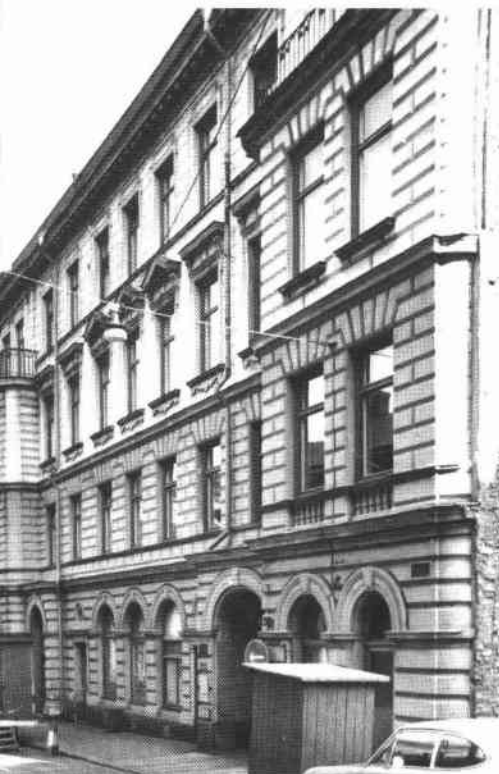
Polacken 13  
Brunnsgatan 21 A, B

Gathus, 4 vån + inredd vind. Gatufasad: grå puts i tre nyanser, ursprungliga portar. Gårdsfasad: gul sprutputs. Rött plåttak.

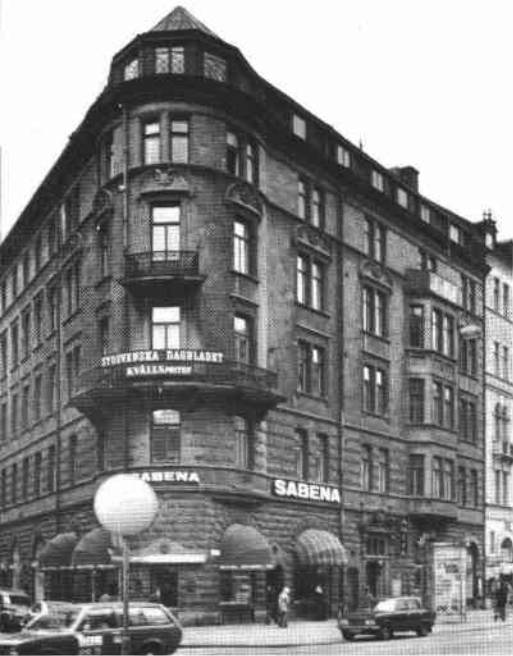
Pumpstocken 10  
 Birger Jarlsgatan 13

Kontorsfastighet, få bostäder (urspr endast bostads-). Byggnadsår 1896-98, arkitekt Ullrich & Hallquisth, byggherre A O Jönsson, byggmästare L P Törnvall. 1922 om- och påbyggnad efter brand (takvån).

Gathus (hörnhus), 5 vån + takvån och gårdsflygel. Gatufasad: ljusgrå natursten. Gårdsfasader: ljusgul slätputs. Svart plåttak.

Entré: golv och trappa med linoleumbeläggning, mässingsräcke, gula fältindelade stucco-lustroväggar med inslag av svart, grönt och rött, dekormålat tak i pompejansk stil med bladlist i grönt och guld och stucktaklist med akantusmotiv, hörnskoningar av mässing. Trapphus och vilplan: steg och golv av vit marmor, helfranska pardörrar med matta dekoretsade glas, dörröverstycken med volutmotiv, tak med stuckkäl (bv's vilplan med helfransk väggpanel), hiss i trappspindeln med ursprunglig dörrfond flankerad av två gjutjärnspelare.

Besökta interiörer är successivt förändrade till kontorslokaler och bevarar föga av ursprunglig inredning. Undantagsvis återstår någon enstaka detalj som helfranska pardörrar med stucköverstycken, stuckkäl eller sockel- och smygpanel.

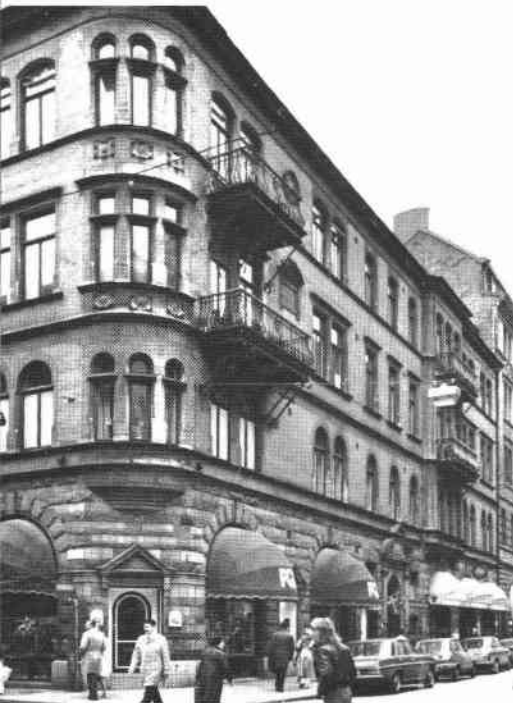
Pumpstocken 11  
 Mäster Samuelsgatan 4

Kontors- och bostadsfastighet (urspr endast bostads-). Byggnadsår 1895-97, arkitekt J Laurentz, byggherre och byggmästare L Östlihn. 1915 hiss. 1931 och 1951 inredande av vindsvåning.

Gathus (hörnhus), 4 vån + delvis inredd vind och gårdsflygel. Gatufasad: gult tegel, detaljer i grå natursten, bv röd natursten. Gårdsfasader: gulrött tegel. Brunt plåttak.

Entré: golv av svart och vit marmor, sockel av röd och svart marmor, väggarna upptill försedda med en svit landskapsmålningar i olja (J Blommert -97), i taket tvärgående bruna träbjälkar. Trapphus: steg av vit marmor, blyinfattade polykroma fönster, hiss. Vilplan: golv som i entré, helfranska brunådrade paneler med par- och enkeldörrar, raka överstycken, fondvägg med krönande dagerfönster, kassettak i vitt, guld och ljusblått.

Besökt kontorslägenhet bevarar i hög grad ursprunglig inredning varibland märks stjärnparkett, brädgolv, helfranska delvis brunådrade snickerier såsom hög väggpanel med hylla, smygpaneler, enkel- och pardörrar (med raka överstycken), stuckdekorerade kälar och tak (de senare med ribbmotiv eller elipsformad bladkrans), tidstypiska rikt ornerade skänkkakelugnar (en vit med dekor i ljusblått och guld, en brun i nyrenässansstil med svarvade pelare och kungamedaljonger).

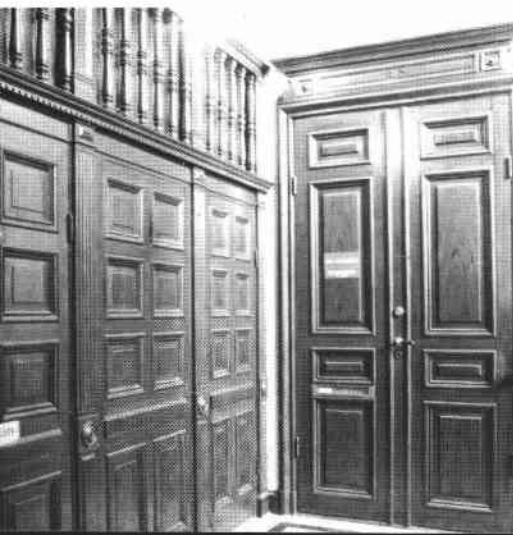
Pumpstocken 12

Kontorsfastighet, en bostad (urspr endast bostads-). Byggnadsår 1898-1900, arkitekt Hagström & Ekman, byggherre P S Bocander, byggmästare H Bergkvist. 1924 centralvärme. 1928 inredande av vind. 1943 ombyggnad av hisschakt. 1973 fasadrenovering. Ytterligare ett antal ombyggnader av mindre omfattning har genomgått fastigheten.

Gathus (hörnhus), 5 vån + inredd vind och två gårdsflyglar. Gatufasad: rosa slätputs, detaljer av kalksten, bv kalksten. Gårdsfasader: gul slätputs. Plåttak, tornet klätt med oxiderad kopparplåt.

Entré: golv, trappa och sockel av vit marmor, handledare med mässingsstolpar, väggytor i gul- och rödmarmorad stucco-lustro omgivna av svartmarmorerade stucco-lustropilastrar med förgyllda kapitäl, i det tunnvalvda taket stuckfält med akantusmotiv - i dess mitt en målad gudinna, glasat rikt snidat mellandörrsparti av ek. Trapphus: trappor av vit marmor, gulgröna stucco-lustrovägg, blyinfattade delvis dekormålade polykroma fönster, hiss. Vilplan: vitt marmorgolv med bård, helfranska snickerier i form av mörkbrunboaserad fondvägg med blyinfattade polykroma dagerfönster och infälld enkel-dörr samt pardörrar på sidoväggarna, brunt kassetterat stucktak med akantusmotiv och puttifigurer.

Besökt bostadslägenhet bevarar ursprunglig rik inredning i form av hel- och halvfranska snickerier (bl a hög matsalspanel, enkel-, par- och skjutdörrar), stuckdekorerade dörröverstycken, stuckdekorerade tak, skänkkakelugnar av varierande typ (en turkosfärgad med tallkotteornering, en vit blomsterdekorerad med krönande urnor).

Besökt tornrum (i f d bostadslägenhet) bevarar rik ursprunglig inredning, bl a i form av två runda vita gulddekorerade kakelugnar med genombrutet kronliknande krön. Ugnarna omger en öppning och står mot en rikt stuckterad fond.

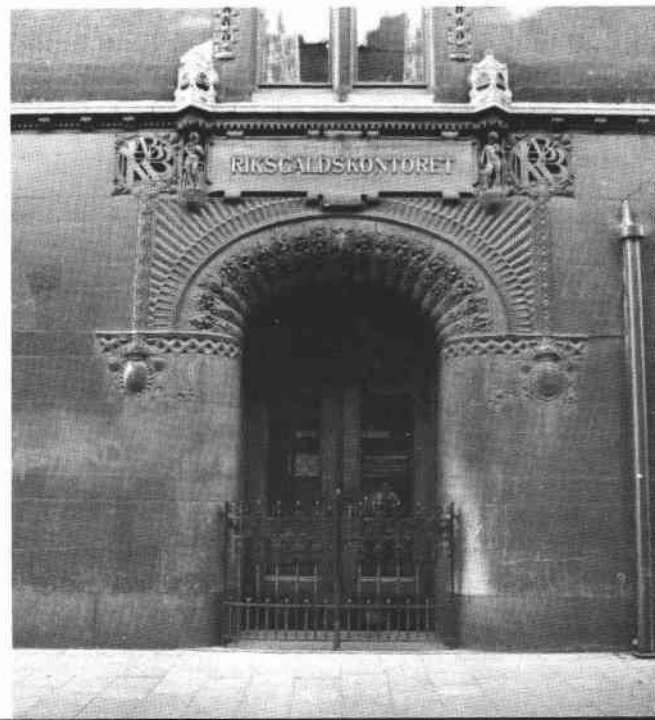
Rosenbad 5

Kontorsfastighet.

Byggnadsår 1899-1901, arkitekt F Boberg, byggherre Nordiska Kreditbanken, byggmästare L Östlihn.

Gathus (hörnhaus), 5 vån + delvis inredd vindsvån och gårdsflygel. Gatufasad: gul slätputs och grå kalksten. I gathörnet relief föreställande tidigare byggnad på tomten, Bondeska palatset. Gemensam fasad med Rosenbad 6. Gårdsfasader: grå sprutputs. Tak täckt med kopparplåt och glaserat tegel.

Entré (3): väggar av röd och gul marmorstick, putstak med målade ornament, hiss med smidesgaller.

Entré (1, till f d bank): smidda gallergrindar, mellan- och innerdörrar av mahogny med slipat glas. F d bankhall med grön-beigerutigt marmorgolv, väggar med ca 2 m hög mahognypanel, stucktak med spindelvävsliknande mönster kring fyra på rad ordnade kristallkupor i mässingsfattning. Å vån 1 tr hörnrum med meterhög ljus ekpanel, väggfält inramade medelst ekplankor och guldlister, tak med stuckfris (festonger och rosor) och takrosetter.

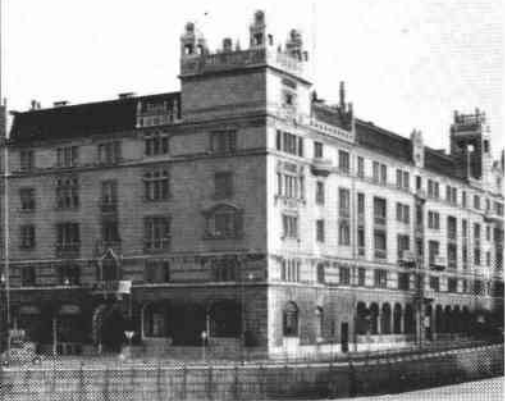
Rosenbad 6

Kontorsfastighet (urspr även restaurant och bostäder).

Byggnadsår 1899-1902, arkitekt F Boberg, byggherre AB Rosenbad, byggmästare L Östlihn.

Gathus (hörnhaus), 5 vån + delvis inredd vindsvån och gårdsflyglar runt gårdsutrymmet sammanbyggda med gathuset. Gatufasad: gul slätputs och grå kalksten. Gemensam fasad med Rosenbad 5. Tak täckt med kopparplåt och glaserat tegel.

Entré (24): rutat kalkstensgolv, valv- och gördelbågar med dekor av ursprunglig karaktär (rosor, blad och rosettmotiv i grönt, vitt, guld och orange). Trapphus och vilplan: trappor och rutlagda golv av kalksten, hiss.

Entré (2): rutat kalkstensgolv, väggar med blindbågar, valvbågar, dagerljus via mönsterspröjsade glasyltor i taket, glasade mellandörrar. Trapphus och vilplan: trappsteg och rutlagda golv av kalksten, hiss.

Byggnaden bevarar ursprungliga delvis rika jugendinredningar. Främst märks de forna restaurantinteriörerna i bv såsom hall med gröna marmorväggar, boaserat kapprum, f d barsservering med kryssvälvt dekormålat tak (av Filip Månsson), f d Marmorkaféet - Bella Venezia - med grön stuckmarmorerad väggbröstning och väggfält i vit marmor samt delvis genombruten och fint skulpterad marmorfond med öppning till självserveringsdisk (tidigare del av musikläktare), och polykromt blyinfattat glastak. Bakom små välvda öppningar med kopplade kolonner ett angränsande måltidsutrymme (Röda terrassen) med ädelträboasering och röda sidentapeter. F d Vita matsalen bevarar sirligt stuckdekorerade fyrkantpelare, väggar och tak.

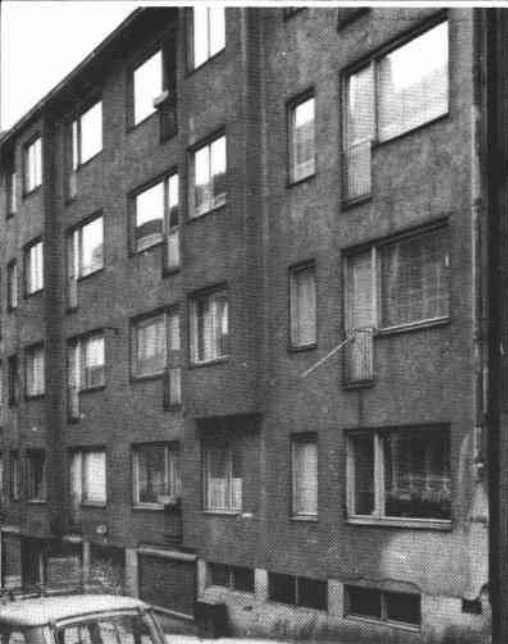
Rosenbusken 14  
Kammakargatan 18

Bostadsfastighet.  
Byggnadsår 1939-40, arkitekt E Grönwall, byggherrar och byggmästare R Nilsson och G Bredberger.

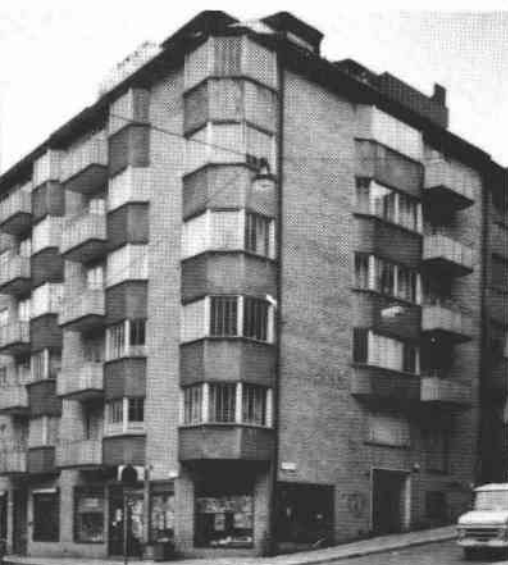
Rosenbusken 18  
Kammakargatan 20

Bostadsfastighet.  
Byggnadsår 1954-56, arkitekt G Lettström, byggherre  
Byggnads AB Projektör.

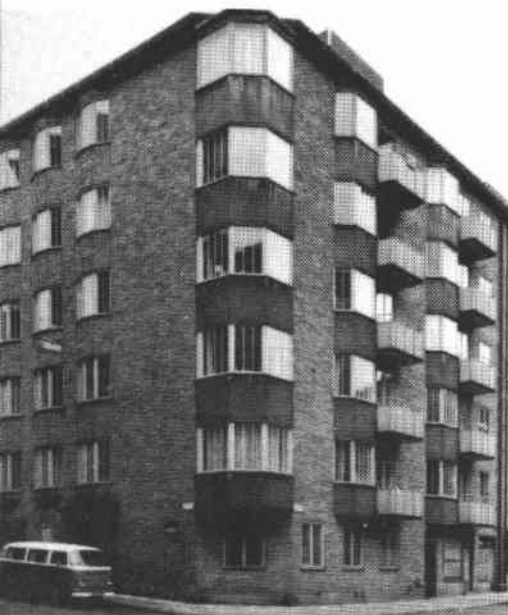
Rosenbusken 19  
Rosengatan 5

Bostadsfastighet.  
Byggnadsår 1948-51, arkitekt Backström & Reinius, bygg-  
herre och byggmästare Olle Engkvist.

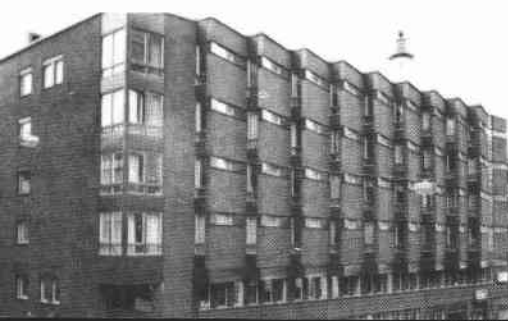
Rosenbusken 22  
Döbelnsgatan 19, Rosengatan 3, Kammakargatan 16

Hotell- och föreningsbyggnad.  
Byggnadsår 1969-71, arkitekt Ervin Pütseps arkitektkon-  
tor (A Endre), byggherre KFUK-KFUM, byggmästare J Mattson.
