VÄTAN

ÅNGERMANLAND

ÖSTERBOTTEN

Byggnadsregister

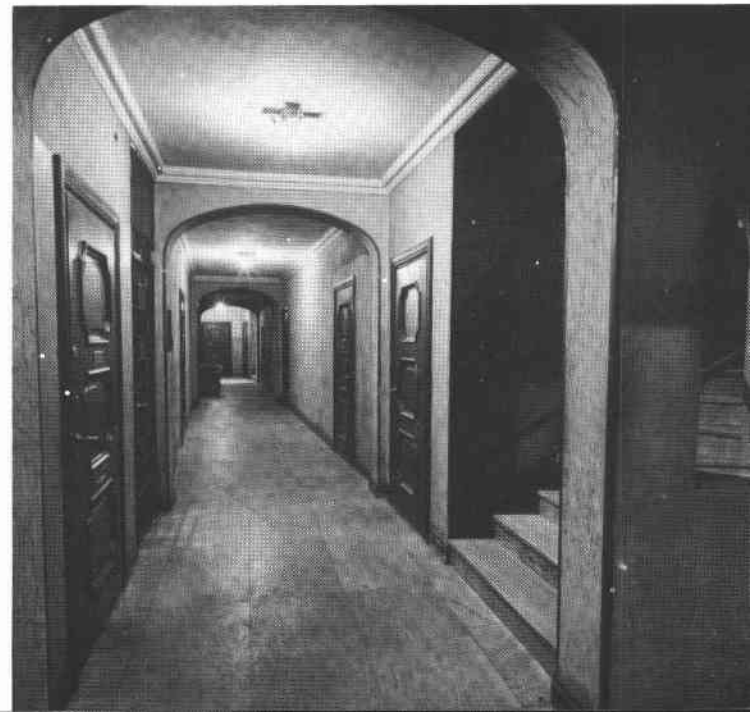
Vätan 20, entré och korridor t bakre trapphus

Entré: golv av kolmårdsmarmor, tegelröda putsväggar med pistagegröna pilastrar, pistagegrönt tak med enkel vit profil. Trapphus och vilplan: golv och trappor av kolmårdsmarmor, putsväggar med matt grön målning i två toner, kraftiga helfranska enkeldörrar av mörkfernissad ek vars tre liggande fyllningar har inåt rundade hörn.

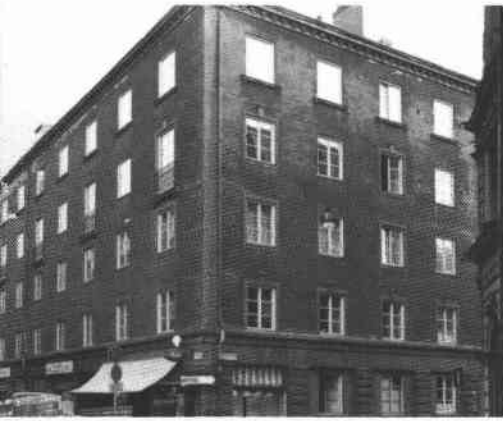
Regeringsgatan 76, 78, David Bagares gata 14

Bostadsfastighet.

Byggnadsår 1926-28, arkitekt Conradsson & Kjellberg, byggherre och byggmästare F O Bohman. 1957 inredande av vindsvån.

Gathus (hörnhus), 5 vån (mot David Bagares gata 4 vån) och gårdsflygel. Gatufasad: tegelröd slätputs, bv granit. Gårdsfasader: tegelröd slätputs. Plåttak.

Entréer (Regeringsgatan): golv och trappor av kolmårdsmarmor, väggar ljusgrönmålade och med delvis bevarad ursprunglig dekorationsmålning (stadsvyer - Regeringsgatan 76 samt rundlar med blommotiv - Regeringsgatan 78). Trapphus och vilplan: golv och trappor av vit marmor, halvfranska mörkfernissade dörrar.

Entré (14): golv av grå och svart konststen, målade rundlar med blommotiv. Trapphus och vilplan: trappor och golv av konststen, ljusbruna fyllningsdörrar.

Modernitet: centralvärme, badrum.

Gård: överbyggd, cementerad, plastkupoler.

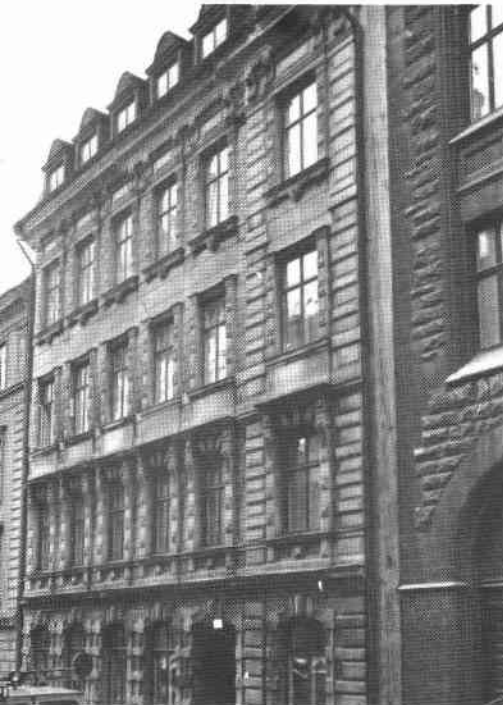
Snickarbacken 5

Bostadsfastighet.

Byggnadsår 1883, arkitekt A G Forsberg, byggherre och byggmästare J G Lundqvist. 1920 inredande av vindsvåning.

Gathus, 4 vån + inredd vind och gårdsflygel. Gatufasad: grå putsrustik, ursprunglig glasad port. Gårdsfasader: grå puts. Plåttak.

Entré: golv av grå konststensplattor (svart fris), profilerad brunmålade låg väggpanel och därovan vävtapeter, profilerad taklist. Trapphus: trappor av grå räfflad kalksten. Vilplan: golv av grå konststensplattor (svart fris), brunmålade låg väggpanel och därovan vävtapeter, profilerad taklist, halvfranska enkel- och pardörrar med brun träådring, fönster med råglasrutor i blyspröjsar.

Besökta lägenheter bevarar i viss utsträckning ursprunglig inredning såsom paneler, halvfranska pardörrar med raka klassicerande dörröverstycken, stucktaklister, skänkkakelugn med spegel och med målad dekor i ljusblått och rosa samt vita runda kakelugnar. I den år 1920 inredda vindsvåningen finns skänkkakelugn i olika gröna nyanser med spegel och guldlistor samt skänkkakelugn med blomdecor av 1700-talstyp.

Modernitet: centralvärme, badrum (delvis).

Gård: asfalterad.

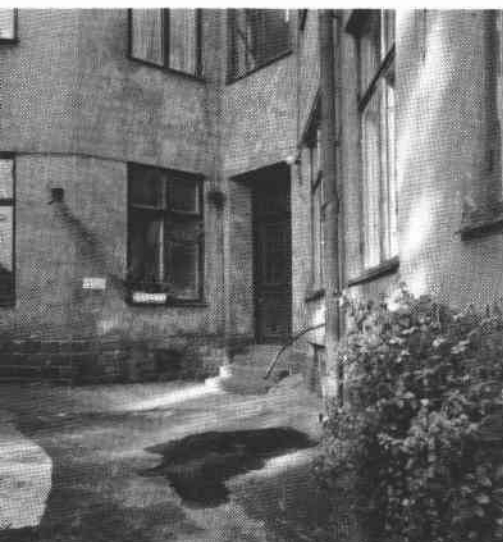
Vätan 7, 8, 9
Smala gränd 5

Bostadsfastighet och kyrksal (Roseniuskyrkan).
Byggnadsår 1877, arkitekt A & Hj Kumlien, byggherre
E M Nordstrand, byggmästare A E Nordström.

Gathus (hörnhus), 4 vån (kyrkan 3 vån). Gatufasad: gul slätputs, portal av granitliknande konststen, glasad ytterport med ros och kors. Gårdsfasad: slätputs.

Entré: golv av brun kalksten, väggar till brösthöjd klädda med svartspräcklig marmorstuck därovan släta tumsdjupa gråmålade bågfält, tak med hålkäl, glasade mellandörrar med ros och kors. Trapphus och vilplan: golv och trappor av kalksten, trappväggar indelade i bågfält liknande de i entrén, hålkälslistor i taken, halvfranska enkel- och pardörrar.

Kyrksal: glasade ingångsdörrar med ros och kors. Sal gående genom två våningar, vitmålade pelare resp pilastrar vilka i övervåningen övergår i kraftiga gjutjärns-kolonner, uppbärande balkar som indelar taket i sektioner och som är klätt med spåntad brädpanel. Gråmålat betonggolv, gråmålade träbänkar: övriga snickerier samt tak och blinderingar under fönster vitmålade, väggar gulmålade. I fonden ursprunglig altarpredikstol, därovan orgelfasad i sju valvbågar. Vid kyrksalens bägge sidoväggar tre höga bågfönster synliga från gata och gård. Kandelabrar, väggarmatur och ljuskrona.

Besökta bostadslägenheter bevarar ursprungliga snickerier och taklister samt några kakelugnar (bl a skänkkakelugn med spegel och med målad dekor i rosa, guld och ljusblått).

Gårdshus (helhus), 3 vån. Fasader: gul slätputs. Plåttak.

Modernitet: elvärme, wc och tc (dusch).

Gård: storgatsten, blomplantering. Bakgård: storgatsten, plantering, uthuslänga (tc).

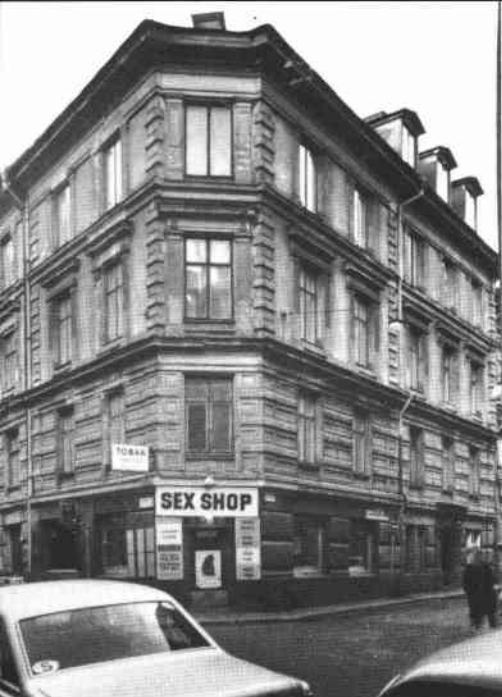
Smala gränd 1

Bostadsfastighet.

Byggnadsår 1885-86, arkitekt, byggherre och byggmästare Sjösteen och Johansson.

Gathus (hörnhus), 4 vån + inredd vind. Gatufasad: grå slätputs, bv delvis blåmålad spritputs. Gårdsfasad: gul-grå slätputs. Plåttak.

Entré: golv av mönsterlagda keramiska plattor, pärlspåntad brunmålad panel, takstuckatur. Trapphus och vilplan: golv och tak som i entré, räfflade grå kalkstenstrappor, halvfranska glasade pardörrar.

Lägenheterna bevarar i viss utsträckning ursprunglig inredning av vanligt slag.

Modernitet: omodern.

Gård: cementerad.

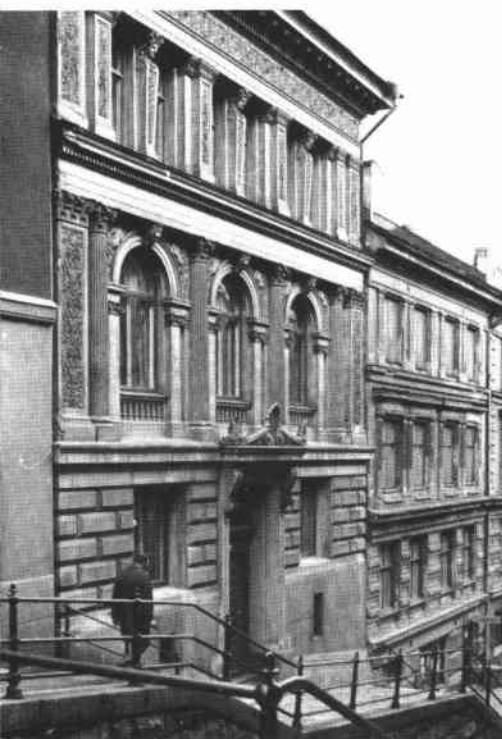
David Bagares gata 10, Smala gränd 3

Bostadsfastighet.

Byggnadsår (David Bagares gata, "Stuckatörens hus") 1882-83, arkitekt V Karlsson, byggherre och byggmästare A Notini. Byggnadsår (Smala gränd) 1889, arkitekt A Kumlien, byggherre och byggmästare G Nerman.

Gathus (David Bagares gata), 3 vån. Gatufasad: beigefärgad puts, granitsockel. Ornament av stuck och gjuten zink. Ursprunglig brunmålad port. Gårdsfasad: gul slätputs. Plåttak.

Entré: trappa av kalksten, röd- och grönmålade väggar med stuckreliefer (dansande gudomligheter), tunnvalvt kassetak med rosetter. Trapphus: gjutjärnstrappa med kalkstenssteg, gjutjärnsbalusterräcke, i nischer gipsstatyetter (gudinnor). Vilplan: svart-vitrutigt marmorgolv, gjutjärnsräcke mot ljusgård, sektionsindelad tak med dekorlister, helfranska pardörrar med överstycken.

Bostadslägenheten vån 1 tr bevarar ursprunglig synnerligen rik stuckaturinredning å väggar och tak samt rikt dekorerade kakelugnar främst i salong, herrum och matsal (ursprungligen stuckatören Notinis egen bostad).

Gathus (Smala gränd), 3 vån. Gatufasad: mörkbeige slätputs, spritputs och stuck. Gårdsfasad: gul slätputs. Plåttak.

Körport: asfalterat golv, väggar svartmålade till ca 60 cm höjd däröver röd målning med horisontella svarta band, kassetterat rikt stucktak. Trapphus och vilplan: schackrutigt marmorgolv med svarta friser, räfflade grå kalkstenstrappor, takstuckatur, halvfranska dörrar (pardörrar med blåstrade sidofönster).

Lägenheterna bevarar delvis ursprunglig inredning som snickerier och kakelugnar.

Modernitet: el- och kakelugnsuppvärmning, badrum (delvis).

Gård: storgatsten, plantering.

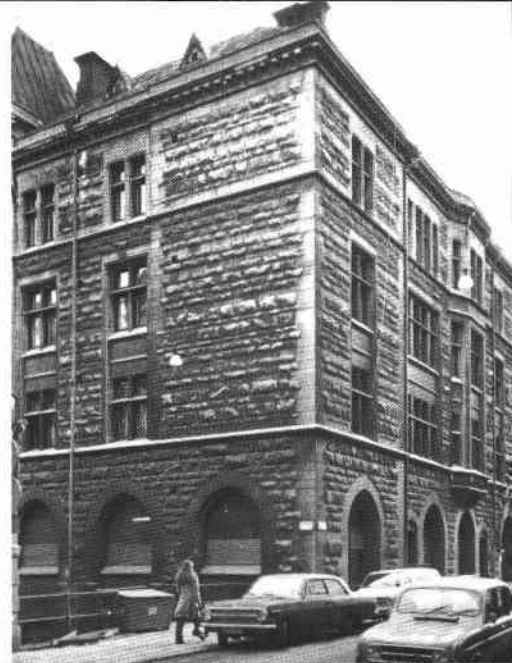
Regeringsgatan 80, Snickarbacken 7

Kontorsfastighet, få bostäder (urspr endast bostads-). Byggnadsår 1898-1900, arkitekter B Almqvist och I G Clason, byggherre AB Sankta Birgitta, byggmästare A G Sällström.

Gathus (hörnhaus), 4 vån och gårdsflygel. Gatufasad: grå kalksten, ursprunglig port av ek med svarta smidesbeslag. Gårdsfasad: slätputs. Plåttak.

Entré (80): åttkantsgolv av vit marmor med svarta rutor och röd och vit marmorfris, helboaserade väggar och bjälktak i brun lasering. Trapphus och vilplan: trappor och golv av vit marmor med ljusgrå ådring. I bv:s trappmynning smitt järngaller efter 1400-talsmönster samt kraftig vit marmorkolonn med vinlövs kapitäl. Bjälktak med vinlövs konsoler, trapptaken välvda i kryss och trianglar, vilplanstaken i form av trätak som lockpanel med åttkantiga stjärnor utsparade mot underliggande puts, halvfransk väggpanel, halvfranska pardörrar med pergamentskartusch i nedersta fyllningen, målade blyspröjsade glasfönster med tänkespråk och bladornamentik.

Besökta interiörer bevarar ursprungliga snickerier (dörrar och delvis paneler), stucktaklister, skänkkakelugn med lila blomdekor, rund kakelugn med blåmålad tallkottedekor samt ytterligare kakelugnar.

Entré (7): kalkstensgolv, manshög gråmålad panel med fyllningar, vitmålade stick- och spetsbågevalv mellan kryssvalvstak. Trapphus och vilplan: golv och trappor av kalksten, spetsbågevalv mellan kryssvälvda vilplanstak, halvfranska pardörrar.

Modernitet: centralvärme, badrum (delvis).

Gård: asfalterad.

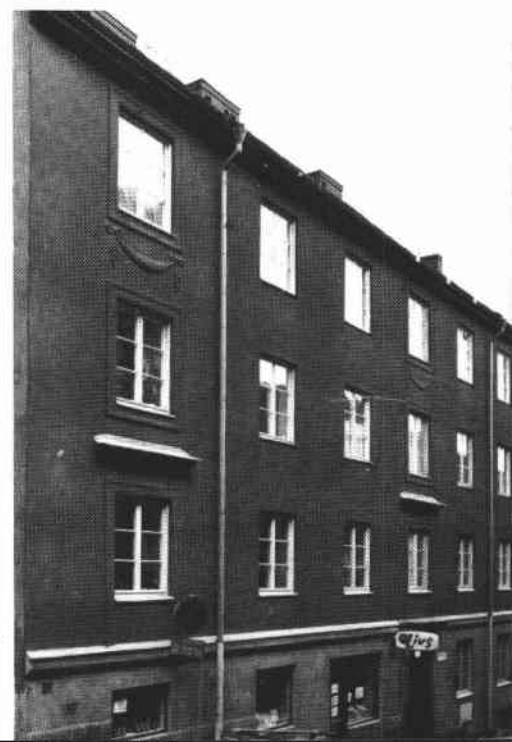
David Bagares gata 12

Bostadsfastighet.

Byggnadsår 1927-28, arkitekter W Conradson och N G Kjellberg, byggherre och byggmästare H Björkman.

Gathus, 4 vån + sout vån och gårdsflygel. Gatufasad: rödbrun sprutputs, bv ljusgrå sprutputs, portal av granit, port av ek och glas.

Besökt lägenhet bevarar ursprungliga snickerier och öppen spis.

Modernitet: centralvärme, badrum.

Gård (östra): underbyggd, asfalterad. Gård (västra): grus, plantering, träd.

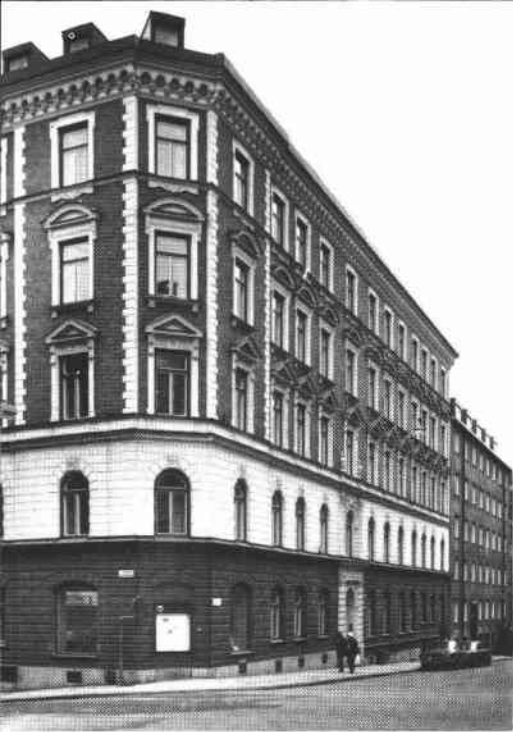
Ångermanland 3
Holländargatan 20

Kontorsfastighet (urspr bostads-).
Byggnadsår 1890, arkitekt A G Forsberg, byggherre E Fredlundh, byggmästare J M Holmqvist. 1970-73 ombyggnad och modernisering för kontor, fasadrenovering.

Gathus (hörnhus), 5 vån + inredd vind. Gatufasad: rött verblendertegel och vit slätputs, bv grå slätputs. Gårdsfasad: gul slätputs, vita fönsteromfattningar. Svart plåttak.

Entré: schackrutigt marmorgolv, helfransk grönmålad bröstpanel, vid tak stuckfris, grönmålat tak i tre sektioner, modernt mellandörrsparti. Trapphus: kalkstenstrappor, blyspröjsade trapphusfönster med färgade råglas i dekorativ stiliserad blomdekor, modern hiss i trappspindel. Vilplan: golv av vit och svart marmor, helfranska pardörrar med gavelöverstycken, helfransk bröstpanel, stucklist i tak (bladdekor).

Besökta interiörer vån 3 tr bevarar i några rum ursprunglig inredning såsom reliefornerade kakelugnar, stuckdekorerade taklister och dörröverstycken, helfranska pardörrar, matsalspanel och sockelpaneler.

Modernitet: centralvärme.

Gård: konststensplattor, blomlådor.

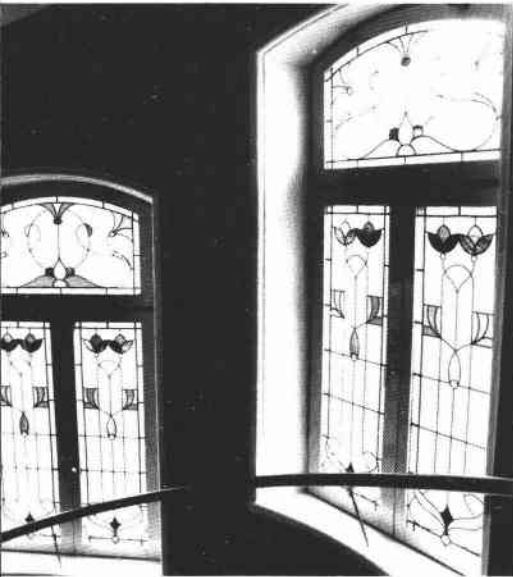
Ångermanland 7
Saltmätargatan 3 A

Bostadsfastighet och barndaghem m m.
Byggnadsår 1894-95, arkitekt E Befwe, byggherre Adolf Fredriks församlings barnhem för flickor, byggmästare C Cederström. 1938 wc, badrum, inredande av del av vind.

Gathus, 3 vån. Gatufasad: brungul spritputs, bv grå oljemålning. Gårdsfasad: brun sprutputs. Rött plåttak.

Modernitet: centralvärme.

Gård: kalkstensplattor, gräsmatta, buskar. Uthus (1 vån, brun sprutputsad fasad, rött plåttak).

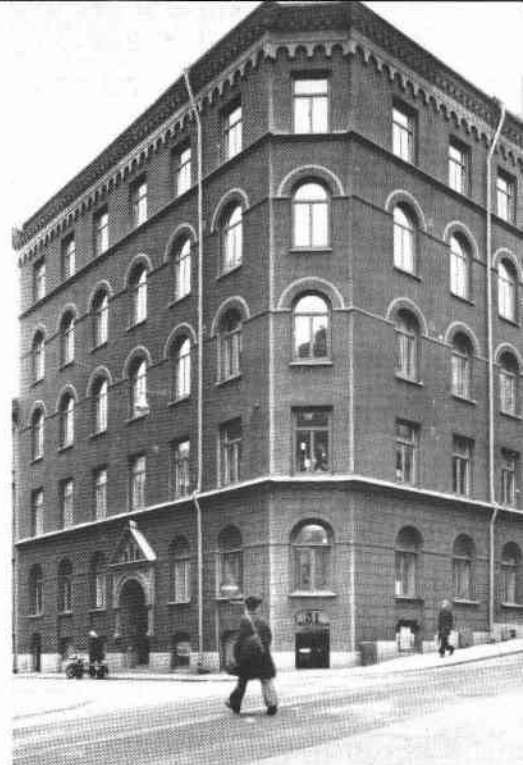
Ångermanland 13
Kammakargatan 30, Holländargatan 16

Bostadsfastighet, Adolf Fredriks pastorsexpedition, kyrkolokaler.

Modernitet: centralvärme, badrum.

Gård: överbyggd, grönmålad betong, glasbetongkupol.

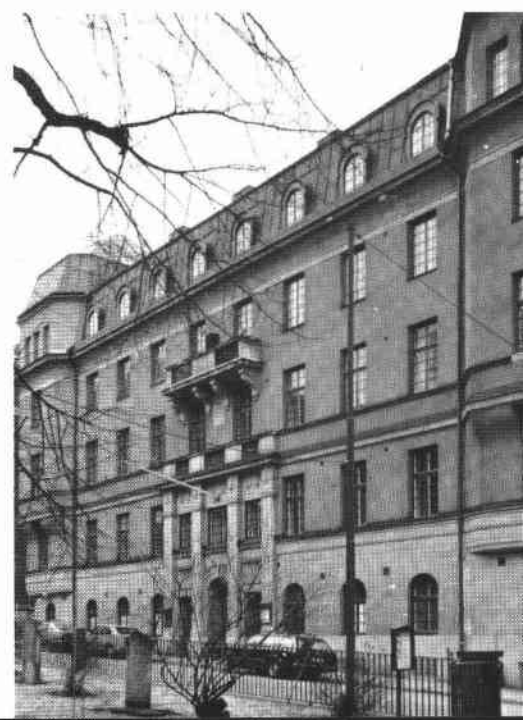
Ångermanland 14
Holländargatan 18

Bostadsfastighet (hem för gamla).

Entré: golv och trappa av brun kalksten, väggar gulmarmorad målning och dekormålningar i klassicerande stil.

Modernitet: centralvärme, dusch.

Norra gård: kalkstensplattor. Södra gård: överbyggd, glasbetonglanternin (gemensam med Ångermanland 13).

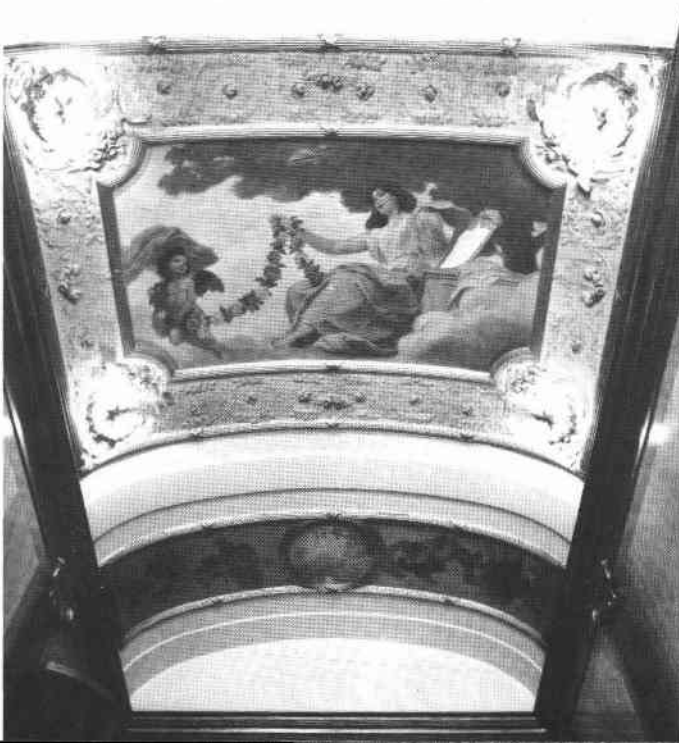
Österbotten 2, stora salen (f d Nalen)

Stora salen (tidigare bl a "Nalen"): stavparkettgolv be-
varad under heltäckande matta, hög panel med postament
för räfflade kolonner med korintiska kapitäl i stuck.
Mellan kolonnerna bågformade väggfält, delvis med speg-
lar. (Östra väggen dock indragen och med modern utform-
ning). Taket nedsänkt till kapitälens överkant. Lilla
salen (f d "Harlem"): parkettgolv, bröstpanel, rundbågar
delvis med speglar, flagnande dekorationsmålningar från
1930-talet. F d "Rouletten": väggmålningar i al fresco
t ex "Jazz" i svart-brun-röd färgskala (1930-tal). F d
"Baren": vit flat stuckkakelugn i nyrokoko med reliefde-
kor i turkos, rosa och guld.

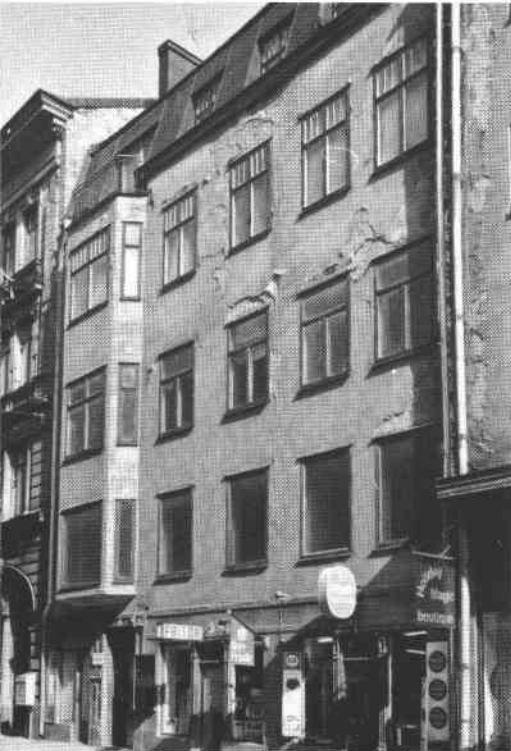
Österbotten 19

Regeringsgatan 70

Bostads- och kontorsfastighet (urspr endast bostads-). Byggnadsår 1842-44, arkitekt C Ståhl (delvis), byggherre E Ingzell. 1913 genomgripande om- och påbyggnad (arkitekt A Andersson).

Gathus, 4 vån + vindsvån och gårdsflygel. Gatufasad: gul slätputs. Gårdsfasad: gul sprutputs. Svart plåttak.

Entré, trapphus och vilplan: golv och trappor av cementmosaik, halvfranska enkeldörrar.

Besökt interiör ombyggd och bevarar endast snickerier från ombyggnaden 1913.

Modernitet: elvärme.

Gård: överbyggd, asfalterad, lanternin.

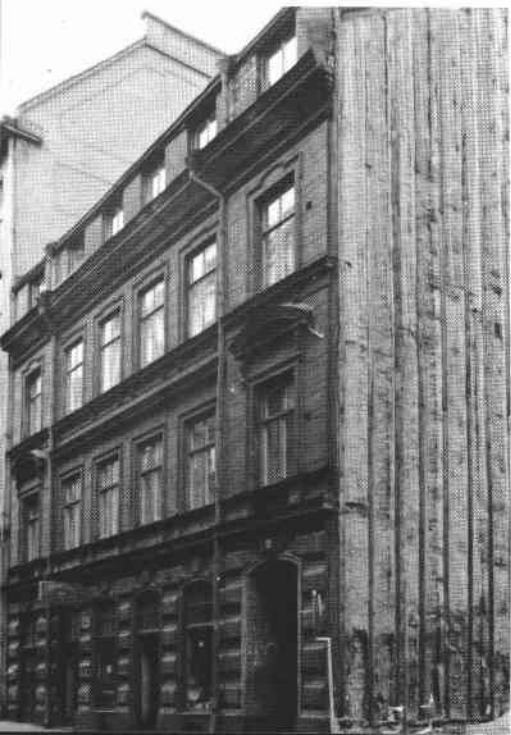
Österbotten 20

Brunngatan 18

Bostadsfastighet (numera delvis även kontor). Byggnadsår 1881, arkitekt O W Björklund, byggherre och byggmästare J G Nilsson. 1929 genomgripande invändig ombyggnad samt påbyggnad.

Gathus, 3 vån + takvån och gårdsflygel. Gatufasad: grå och tegelröd slätputs. Gårdsfasad: grå slätputs. Plåttak.

Entré, trapphus och vilplan: golv och trappor av brun kalksten, halvfranska par- och enkeldörrar.

Besökt lägenhet bevarar inredning från 1929.

Modernitet: centralvärme, badrum.

Gård: asfalterad, träskjul, plantering.

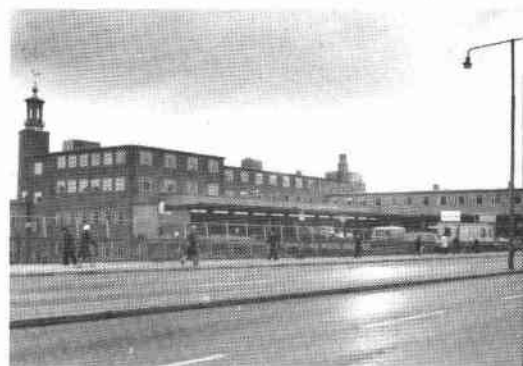
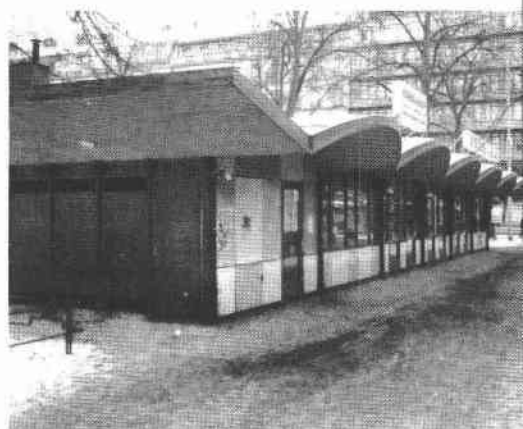
Humlegårdsgatan-Sturegatan

Busspaviljong (urspr spårvagnspaviljong).

Uppförd 1958, arkitekt H Blom, byggherre Lidingöbanan och Pressbyrån.

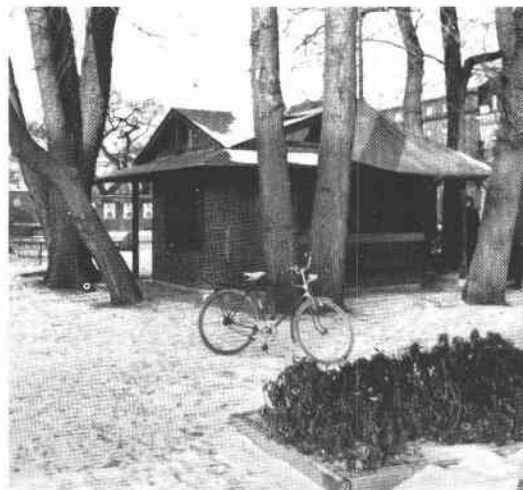
Karl XII:s Torg (Norrström 4)

Tehus.

Uppförd 1953, arkitekt E Glemme & T Grundberg, byggherre Stockholms parkförvaltning.

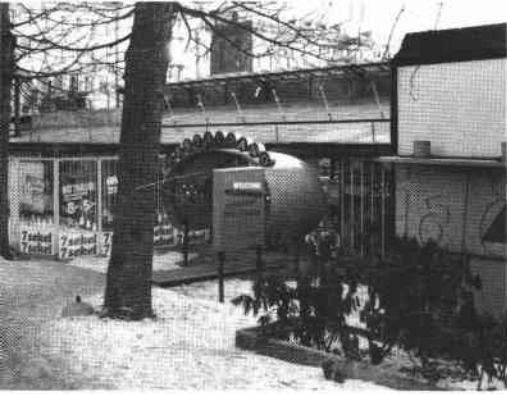
Norra Bantorget (Stadsäga 556)

Bensinstation.

Uppförd 1938, arkitekt T Sellman, byggherre Stockholms Bensin- och Oljedistributörer. Stationen har genomgått ett flertal om- och tillbyggnader.

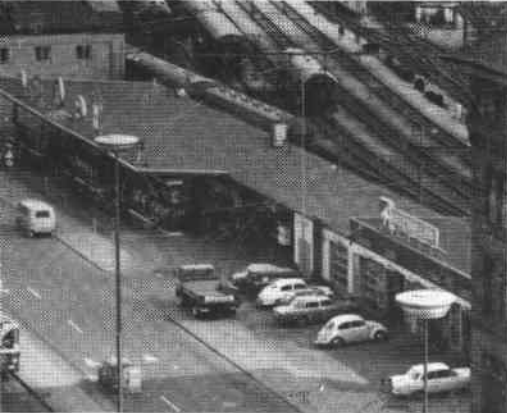
Norra Bantorget

Busstation och restaurang.

Uppförd 1938-40, arkitekt H Blom, byggherre Stockholms stads gatukontor. 1946-48, 1954-55 och 1975 ombyggnader.

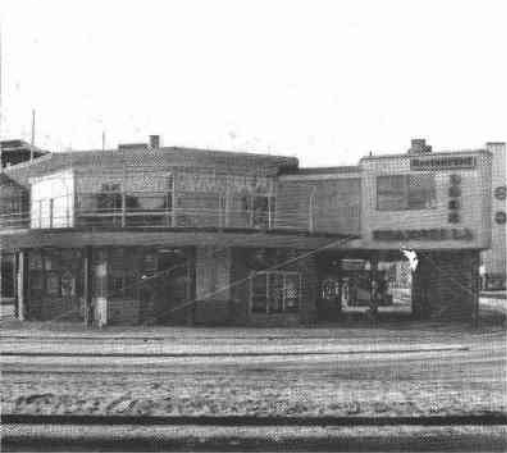
Norrmalmstorg

Palmhus och servering.

Uppförd 1972-73, arkitekt G Lene, byggherre AB Trafikrestauranger.
