Asplunden

Asplunden 6

Kontors- och daghemsfastighet, inventerad 1989.

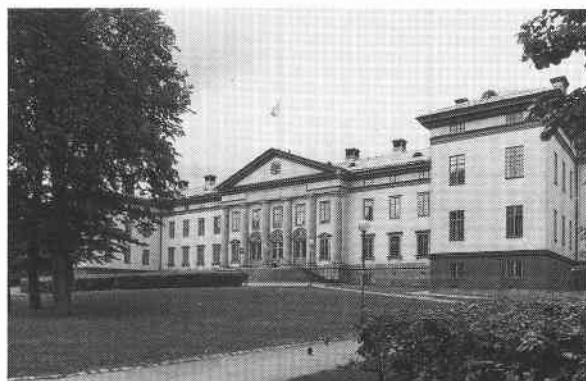
Gathus, 2 vån + takvån. **Gatufasad**: gulrosa slätputs. Sadeltak på träpelare över portarna mot gården. Svart plåttak.

Entré: golv och trappa av marmorkrossplattor. Metallräcke. Ljust rosa väggar.

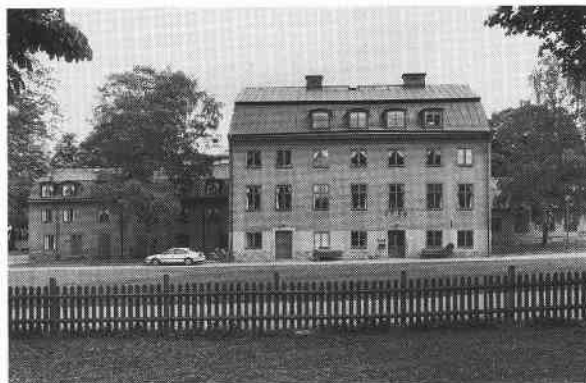
Byggnadsår (hus IV) 1750-tal, arkitekt okänd, byggherre J Graver (?), byggmästare okänd. 1830-31 renovering.

Gårdshus, 1 vån + vindsvån. **Fasad:** sandstenssockel, därovan ockra slätputs. Brutet svart plåttak med takkupor. Klockställning

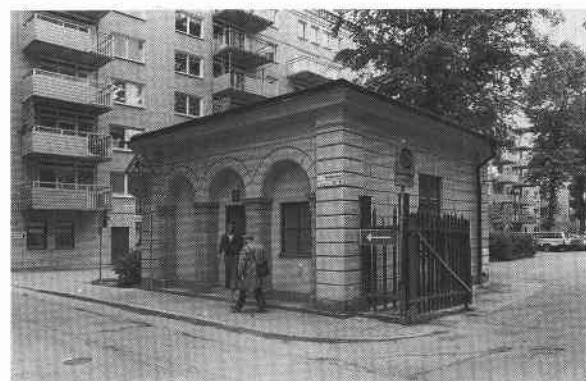
Byggnadsår (hus V) 1836, arkitekt okänd, byggherre Garnisonssjukhuset ?, byggmästare J Carlberg.

Gathus, 1 vån. **Gatufasad:** blindarkader, halvkolonner av sandsten. Rusticerade hörnkedjor, förövrigt kvaderritsad mur. Svart plåttak.

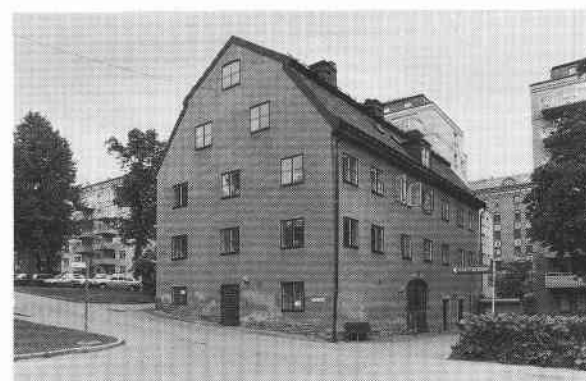
Byggnadsår (hus VI) 1750-tal ?, arkitekt okänd, byggherre J Graver, byggmästare okänd.

Gathus, 2 vån + soutvån + vindsvån. **Gatufasad** sandstenssockel, därovan ockra slätputs. Brutet svart plåttak med takkupor.

Entré: port med fyllningar och överfönster. Trappor och golv av kalksten. Sekundärt glasat mellandörrparti.

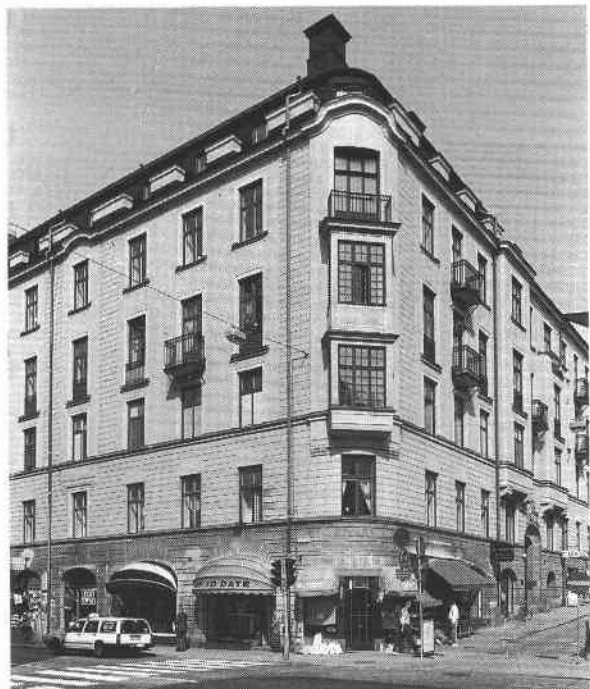
Bananen 1

Hörnhus, 5 vån + inredd vind. **Gatufasad**: bv i natursten, därovan gul slätputs. Lisener och 2:a vån bandritsade. Grå fönsteromfattningar, burspråk, balkonger med smidesräckan. Portal med kartusch i relief. **Gårdsfasad**: gulbrun slätputs. Svart plåttak.

Entré (7): glasad port med spröjsat överfönster. Vitt marmorgolv med grågrön bård. Väggar med grå panel och fältindelade övre parti. Blomdekor i stucc runt porten. Spegelvälvttak med gulddekorerad list. Vit marmortrappa med smidesräcke. Trapphus med marmorade väggar i gulbrunt, blyspröjsade fönster med målad blomdekor. På trapplanen bruna pardörrar med fyllningar. En vägg med träpanel och dagerfönster.

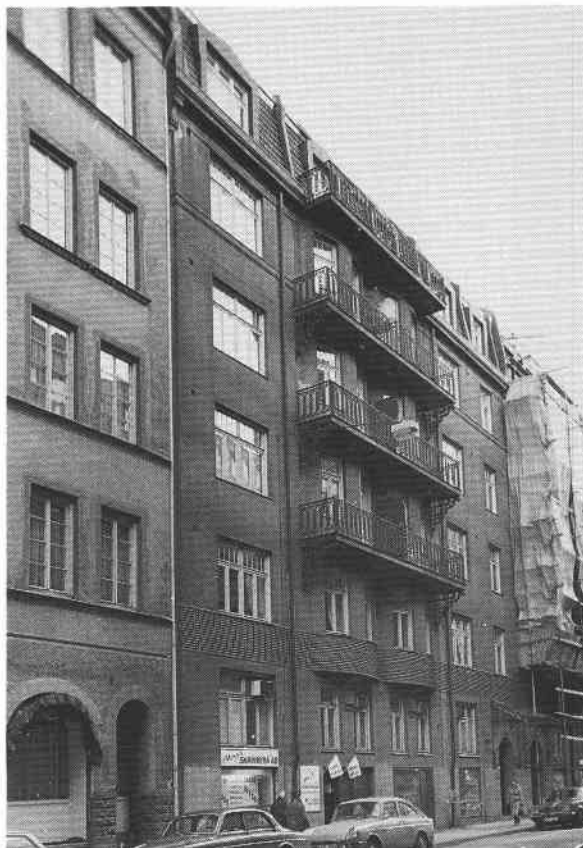
Bananen 4

Gathus (hörnhus), 5 vån. **Gatufasad:** grovhuggen naturstenssockel, bv i gråbrun spritputs, därovan gråbrun slätputs. Burspråk. Tornformat hörn med tornhuv dekorerad med festonger i relief. **Gårdsfasad:** gul slätputs. Rött plåttak.

Entré (14): glasad port. Vitt marmorgolv med grågrön bård. Grå marmorpanel. Stucktaklist. Trapphus med vit marmortrappa, släta dörrar, stucktaklist med tandsnitt.

Fasaden omputsad efter inventeringen, bv i grå spritputs, därovan gråvit slätputs.

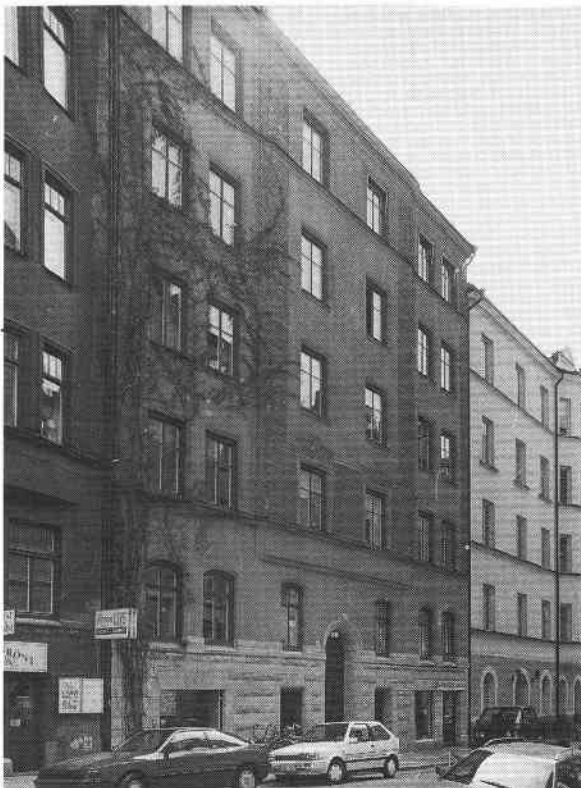
Bananen 5

Gathus, 5 vån + soutvån. **Gatufasad:** soutvån i natursten, därovan grönbrun sprutputs. Spritputsade lisener, något framskjutande mittparti. **Gårdsfasad:** rödbrun slätputs. Svart plåttak.

Entré: ursprunglig port, vitt marmorgolv med svart bård. Ådrad hög panel, i övrigt laxfärgade väggar. Spröjsade mellandörrar. Trapphus med svart/vitrutigt marmorgolv, kalkstenstrappa. Ådrade enkel- och pardörrar. Pardörrarna glasade med överfönster.

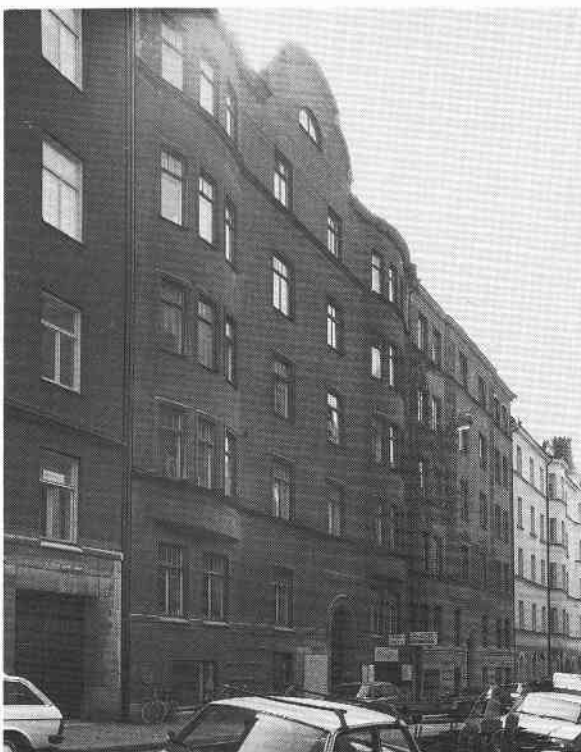
Bananen 6

Gathus: 5 vån + soutvån. **Gatufasad:** soutvån i natursten, omväxlande slät- och grovhuggen. Därovan röd slätputs. Ritsade horisontella band, burspråk. **Gårdsfasad:** gul slätputs med dekorationsmålningar i form av stuga, fåglar och moln. Svart plåttak.

Entré: ursprunglig port. Konststensgolv med svart bård. Ådrad träpanel, därovan ljusrosa väggar. Spröjsade mellandörrar. Konststenstrappa. Trapphus med tvåfärgade väggar. Enkel- och pardörrar med fyllningar, några glasade, överfönster.
