BAJONETTEN

Bajonetten 1
Narvavägen 2, Strandvägen 49

Bostadsfastighet, inventerad 1978.
Byggnadsår 1894-95, arkitekt S Kjellberg, byggherre I Hirsch, byggmästare O Herrström. 1918-22 inreddes vindsvån till 1 st 6 rum och kök och 1 st 7 rum och kök samt installerades hiss. 1933 centralvärme och modernisering av sanitära utrymmen. Sedan dess smärre förändringar som installation av bad, fönsterförändringar etc. Fasaden har förenklats avsevärt.

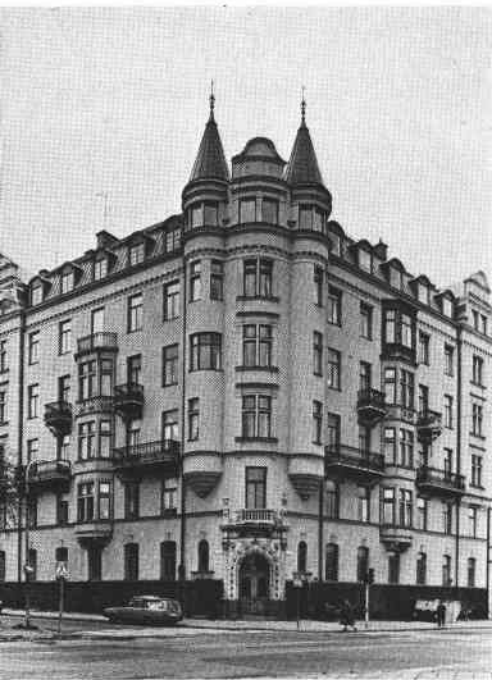
Gathus (hörnhus), 5 vån + vindsvån. Gatufasad: grå terrasitputs, burspråk av natursten. Balkonger med smidesräcken och tandsnittslist. I övrigt är fasaden kraftigt förenklad. Hörnet är svagt rundat, markerat med två små halvrunda burspråk, som avslutas uppåt med tornhuvar. Fastighetens entré - också belägen på hörnet - har en mycket rikt utsmyckad portalomfattning i natursten. Träporten, som är svagt rundad, är glasad och försedd med ett dekorativt smidesarbete. Gårdsfasad: gul spritputs. Svart plåttak.

Sedan 1978 har gatufasaden fått en ny grå terrasitputs samt taket klätts med grönt plåttak.

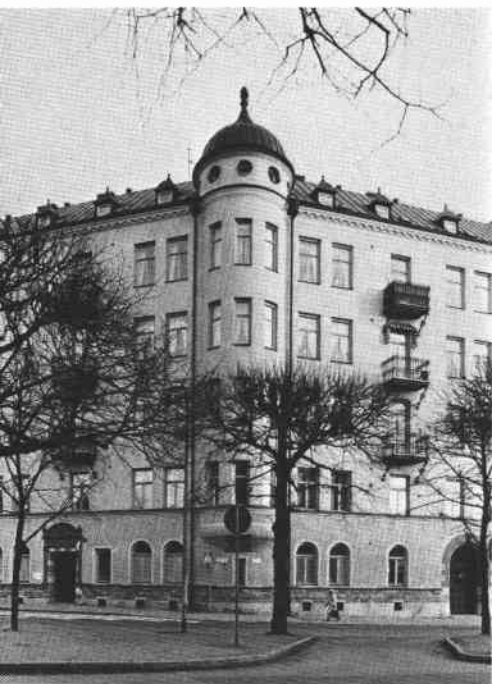
Bajonetten 2
Fredrikshovsgatan 2, Narvavägen 4

Bostadsfastighet, inventerad 1978.
Byggnadsår 1895-96, arkitekt S Kjellberg, byggherre I Hirsch, byggmästare G A Johansson. 1918 uppfördes en vagnsbod på gården för Wennberg & Ramstedts Ångvarn AB. 1922 hiss, 1932 badrum och centralvärme. Viss uppdelning av lägenheter har ägt rum. Fasaden renovering 1961.

Gathus (hörnhus), 5 vån. Gatufasad: sockel av rusticerad sandsten, bv i mörkbrun sprutputs, i övrigt ljusbrun sprutputs. Hörnet markeras av ett halvrunt burspråk, som kröns av en tornhuv. Balkonger med smidesräcken och tandsnittslist, i övrigt förenklad fasad. Portalomfattningar i sandsten. Gårdsfasad: gul slätputs. Tak av svart plåt.

Sedan 1978 har gatufasaden putsats om - bv i grå spritputs, 1-4 tr i grårosa sprutputs.

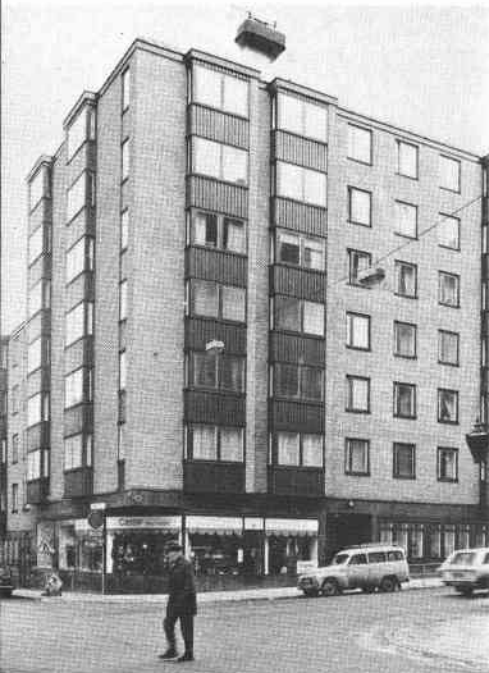
Brandmästaren 10

Byggnadsår 1970-73, arkitekt S Löfström, byggherre och byggmästare John Mattson Byggnads AB.

Gathus (hörnhus), 5-7 vån. Gatufasad: gult fasadtegel med burspråk, delvis klädda med plåt. Bv med polerade naturstensplattor. Gårdsfasad: gult fasadtegel med balkonger i brun plåt. Koppartak.

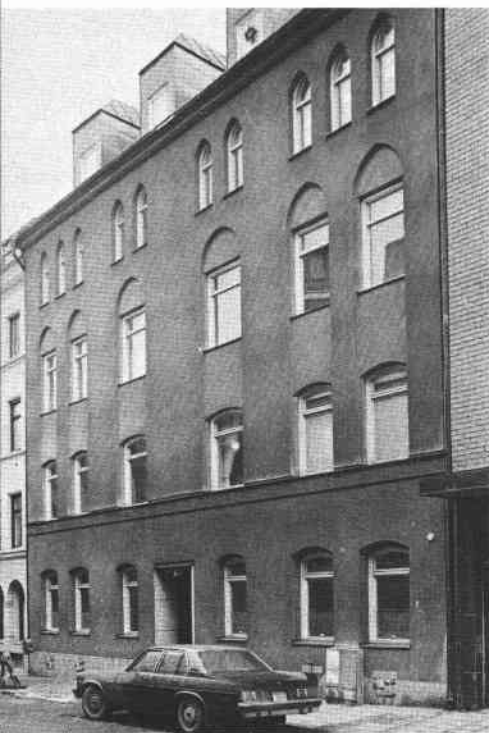
Brandmästaren 12

Byggnadsår 1889-91, arkitekt A G Forsberg, byggherre och byggmästare P N Wadstrand. 1961 ombyggnad och lägenhetsuppdelning, inredning av vind samt förenkling av fasaden.

Gathus, 4 vån + vindsvån. Gatufasad: brun sprutputs, bv något mörkare än övrigt. Fasaden är helt i avsaknad av dekor sedan den hyvlades på 1960-talet. Gårdsfasad: gul puts. Rött plåttak.

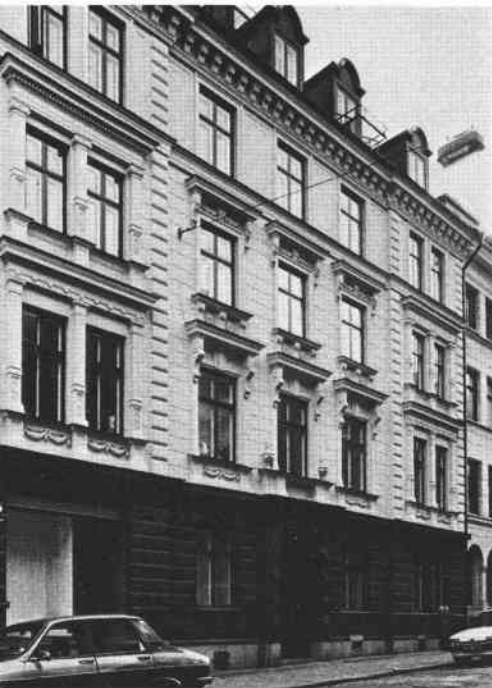
Brandmästaren 20
Jungfrugatan 22

Gathus, 4 vån + vindsvån. Gatufasad: bv grå, därovan gul slätputs. Fasaden är mycket välbevarad med ursprunglig putsornamentik i form av rusticerade band, listverk, fönsteröverstycken, girlander, urnor osv. Rikt utformad portal. Gårdsfasad: gul slätputs. Svart plåttak.

Sedan 1976 har huset rustats upp och därvid bl a putsats om med en slätputs i ockra (bv i brunt).

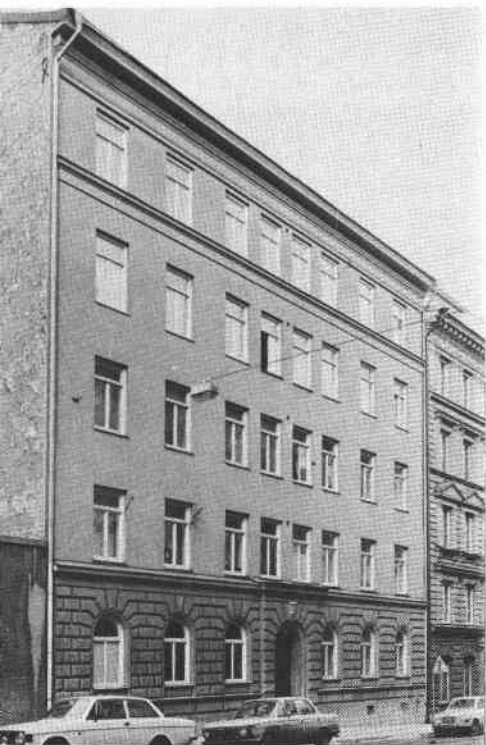
Brandmästaren 23
Artillerigatan 43

Gathus, 5 vån. Gatufasad: grön slätputs, bv i grå sprutputs. Vita snickerier. Fasaden är helt hyvlad med undantag av bv, som fortfarande är kraftigt rusticerad. Portal med slutsten i form av maskaron. Gårdsfasad: gul slätputs. Tak av plåt.

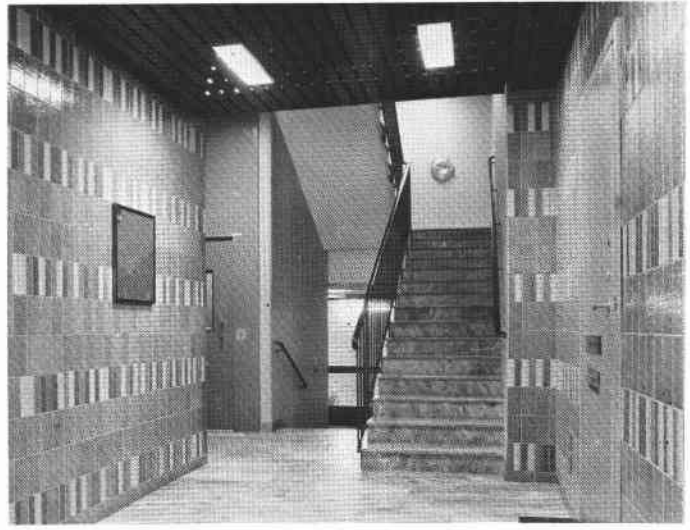
Brandmästaren 10, entré.

Entré (35): väggar klädda med keramiska plattor i grönt, brunt och vitt, golv av marmor. Glasat parti mellan vindfång och förstuga.

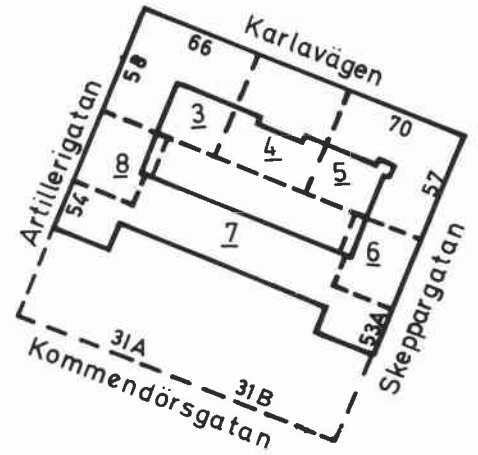
Brandvakt 7, Ahlströmska skolan. Entré med öppen spis.

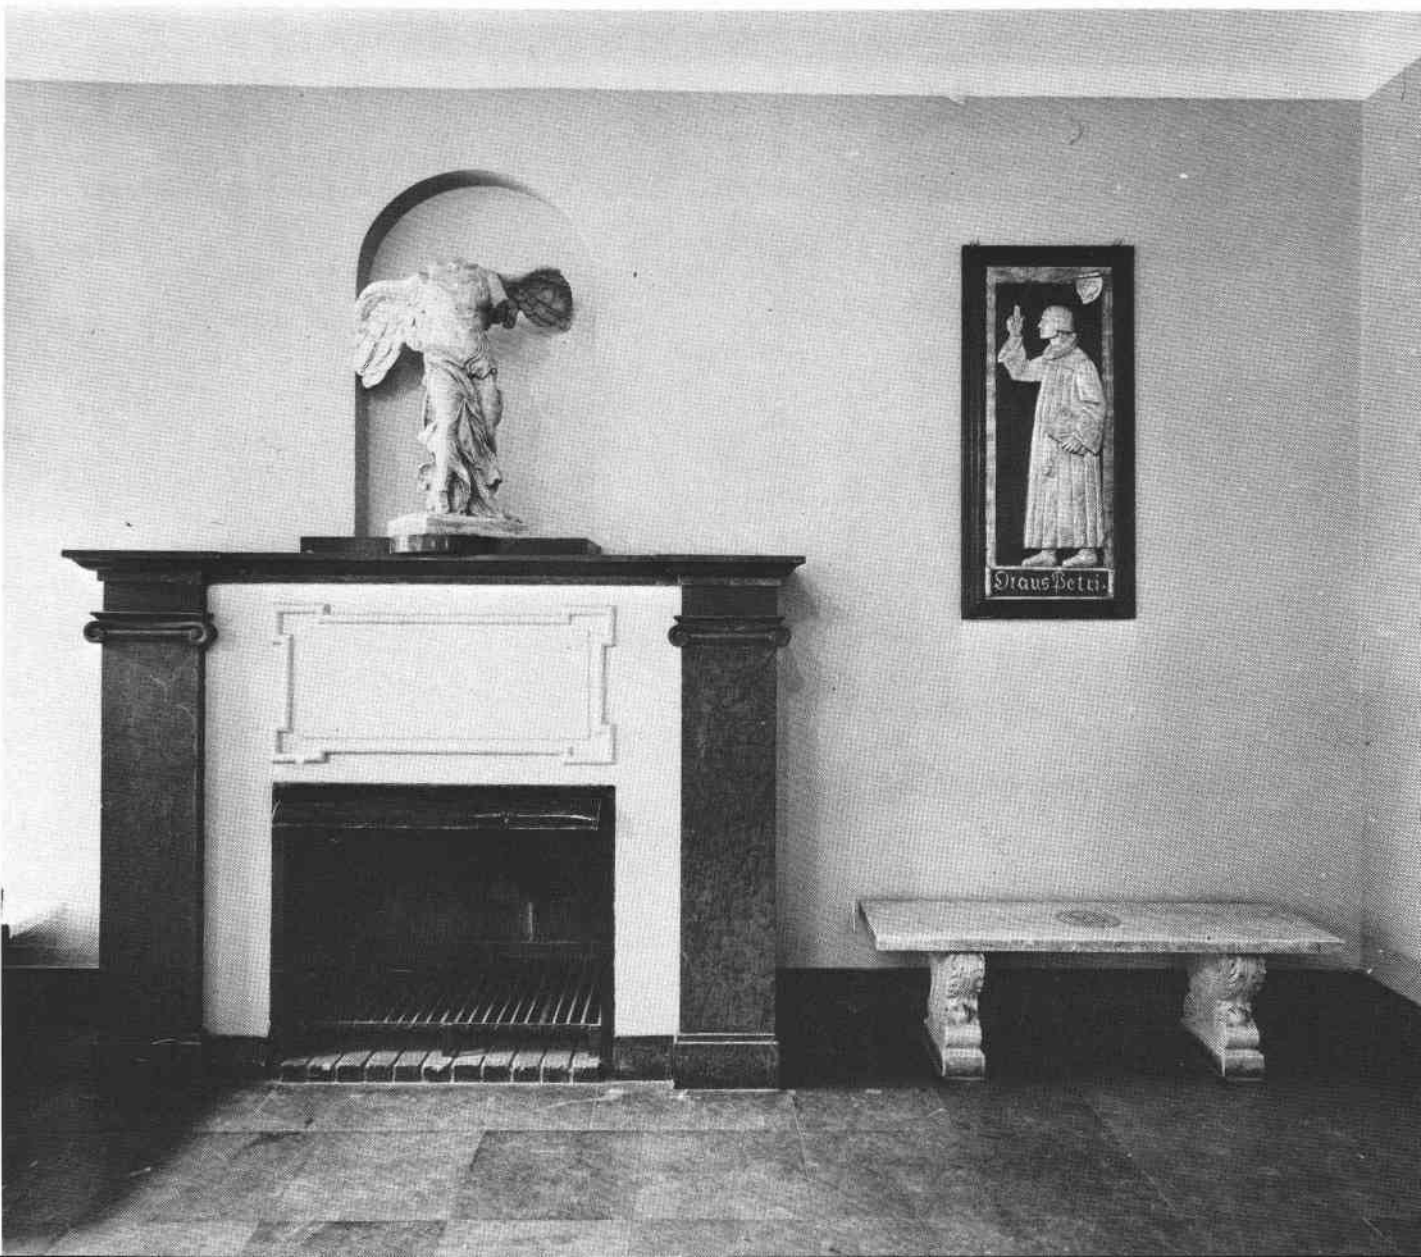
Entré: tre ursprungliga portar mot Kommendörsgatan, av ek och med diagonalspröjsat glas. Stengolv i rött/grått med dito sockel, putsade gulbeige väggar och vitmålat tak med synliga balkar. Reliefer föreställande Gustav Vasa och Olaus Petri flankerar öppen spis med stenomfattning. Trapppräcke av rundjärn med mässingsmedaljonger.

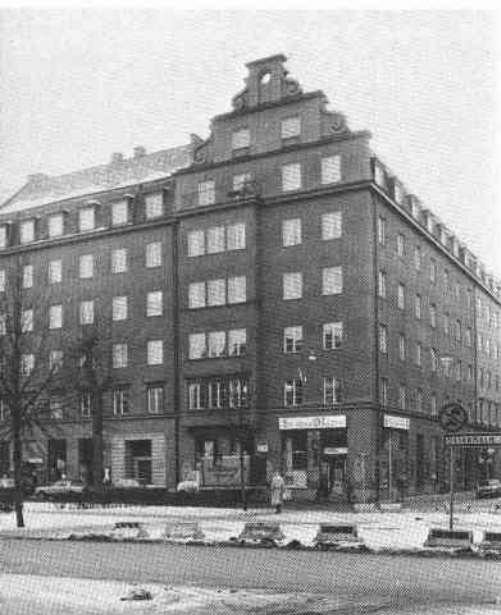
Brandvakt 3

Gathus (hörnhus), 5 vån + takvån. Gatufasad: mörkrosa slätputs ovan bv i grått. Burspråk med tandsnittsfris som dekor, balkong ovanpå. Trappstegsgavel med voluter. Portalomfattning (66) av rusticerad natursten med löpande hundbård. Gårdsfasad: gul slätputs. Tegeltak.

Entré (66): liksom i trapphallen ljusa väggar med ramverk av svart/vit marmor. På väggfälten klassicerande figurmotiv på svart botten, signerade Järke. Golv, sockel och steg av marmor som ovan. Tak med kupol med dold belysning, pärlstavslis. Vilplan med marmorgolv, vita väggar och fyllningsdörrar av ek. Hissdörr med beslag av bronsfigurer i antik stil.

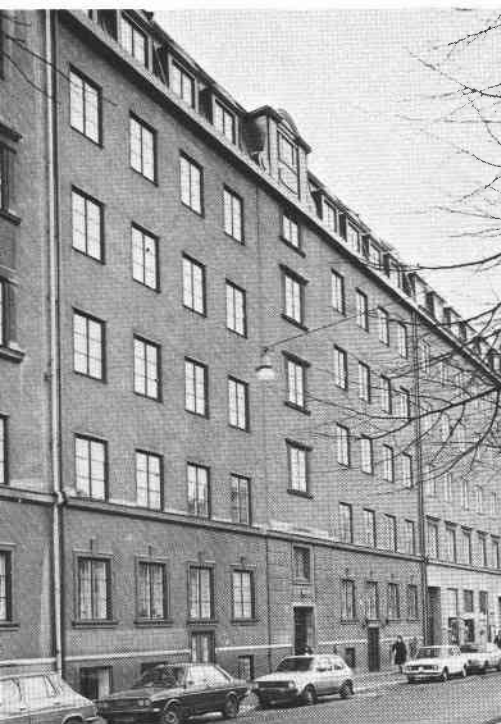
Brandvakt 4

Gathus, 5 vån + takvån. Gatufasad: grå sprutputs. Markerat mittparti med takkupa med voluter samt portal. Gårdsfasad: brun slätputs. Plåttak.

Entré: i två nivåer med trappa av marmor. Ursprunglig glasad port med formgiven spröjsning. Trapphall med fältindelade väggar i gult, taket grönt. På vilplanen fyllningsdörrar av ek med rundbågade spröjsade överljusfönster.

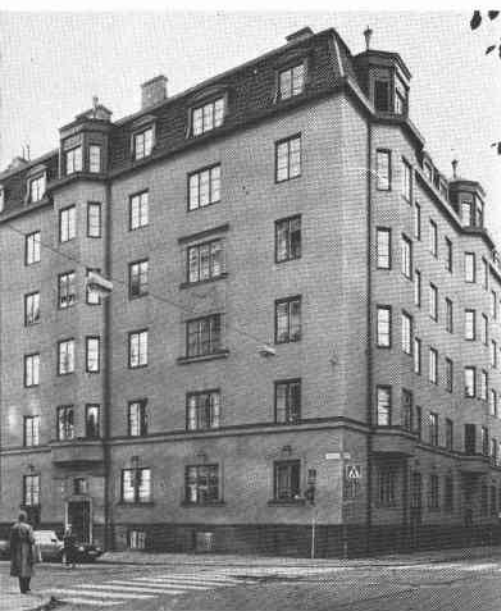
Brandvakt 5

Gathus (hörnhus), 5 vån + takvån. Gatufasad: grå terrasitputs med stiliserade festonger som enda fasaddekor. Burspråk. Rusticerad portalomfattning med överljusfönster. Gårdsfasad: gul slätputs. Tegeltak.

Sedan 1978 har gatufasaden fått en ny mörkbeige sprutputs.

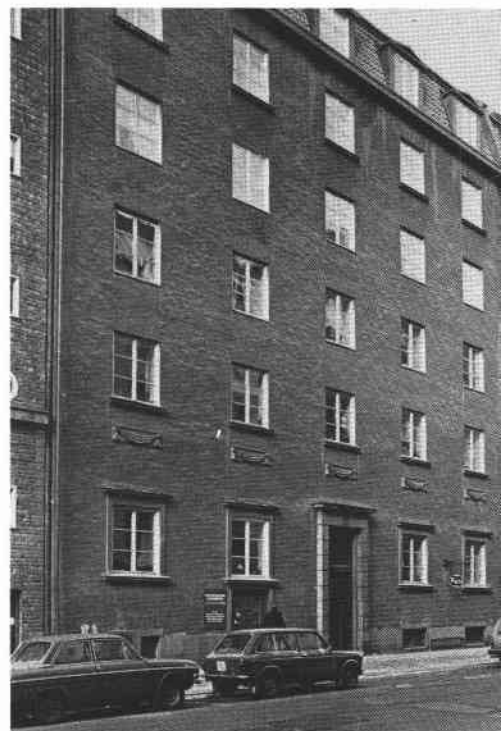
Brandvakten 7 Kommendörsgatan 31 A, B

Ahlströmska Skolan (f d Nya Elementarskolan för flickor) samt bostadsfastighet, inventerad 1978/82. Byggnadsår 1925-27, arkitekt A Stark, byggherre Ahlströmska Skolans Byggnads AB gm Anna Ahlström, byggmästare Contractor. Takkupor 1944.

Skolbyggnaden sträcker sig längs kvarterets hela södra sida, 5-6 vån + tak- och vindsvån. Gatufasad: tegel, slammat i grått ovan sockel i granit. Den långsmala mittdelen är hopbyggd med nästan kvadratiske huskroppar, som skjuter ut mot söder. Byggnadens mittparti markeras av sex korintinska kalkstenskolonner i kolossalformat - de löper genom 3-4 vån. Ovan bv meanderbård i kalksten, tandsnittslister m m som fasaddekor. Fasaden, som vetter mot kvarterets inre: gul slätputs med loggia i 2 vån, delvis inbyggd. Rött taktegel med plätinklädda takkupor.

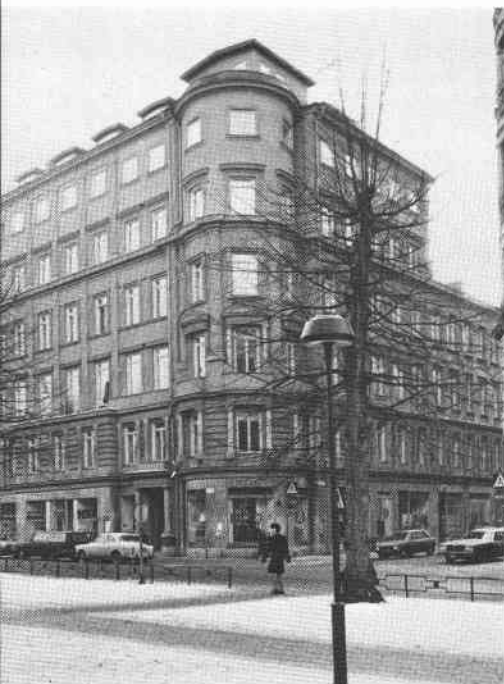
Brännaren 7
Jungfrugatan 32, Karlavägen 62

Bostadsfastighet, inventerad 1978.
Byggnadsår 1884-85, arkitekt A E Melander, byggherre och byggmästare K E Hedberg. 1924 hiss och 1929 centralvärme. 1935-36 ombyggnad och modernisering och 1950 ytterligare ombyggnad, fasadförenkling och vindsinredning. Samtidigt byggdes en takvåning på, det runda hörntornet togs bort och ersattes av en kubisk takuppyggnad. 1972 fasadrenovering och avfärgning.

Gathus (hörnhus), 7 vån. Gatufasad: grön sprutputs, bv i natursten med stora skyltfönster, 1 tr rusticerad. Kolonner och pilastrar flankerar fönstren. I övrigt kraftigt förenklad fasad. Kolonnportal i konsten. Gårdsfasad: gul sprutputs. Plåttak.

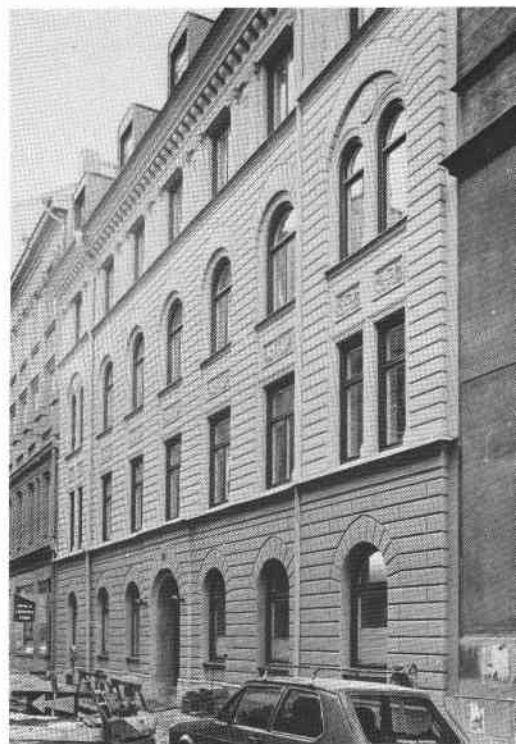
Brännaren 10
Artillerigatan 53

Bostadsfastighet, inventerad 1978.
Byggnadsår 1887, arkitekt A G Forsberg, byggmästare
A Andersson. 1939 centralvärme, hiss, bad, lägen-
hetsfördelning, kraftig fasadförenkling m m.
