# KUMLET

# LAXÖRINGEN

# LYRAN

# MINAN

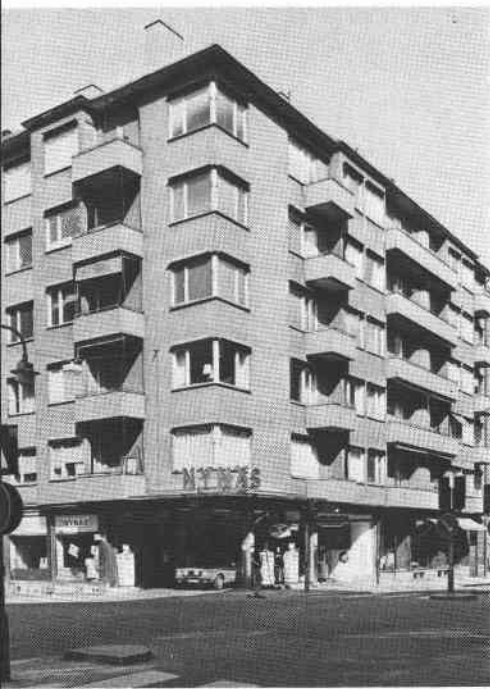
### Kumlet 7

Gathus (hörnhus), 6 vån. Gatufasad: grå terrasitputs. Balkonger och burspråk. (I det på bv indragna hörnet ligger en bensinstation - numera en av bara några få kvarvarande bensinmackar, som är belägna på just detta sätt i ett bostadshus.) Gårdsfasad: grå terrasitputs. Plåttak.

Entré: ursprunglig glasad port. Släta väggar och marmorgolv, lagt i ljusa och mörka band.

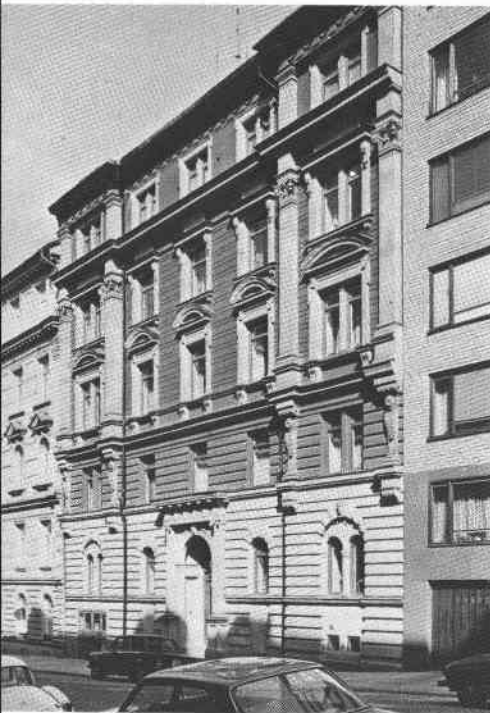
### Kumlet 15

Gathus (I), 5 vån. Gatufasad: mörkröd och gråbeige slät- och spritputs, till stor del rusticerad. Rik putsdekor i form av listverk, olika typer av fönsteröverstycken, pilastrar m m. Portalomfattning med kolonnmotiv. Gårdsfasad: gul terrasitputs. Plåttak.

Entré: ursprunglig glasad port. Väggar och tak med rik stuckdekor. Väggarna är indelade i rundbågade fält av pilastrar med korintiska kapitäl och maskaroner. Helfransk bröstpanel, marmorgolv. Trapphus med gjutjärnstrappa med gjuten dekor av löpande hund på sättstegen. Gjutjärnskolonner i trappspindeln. På vilplanen mönsterlagt cementmosaikgolv, sekundära fanérdörrar. Hiss.

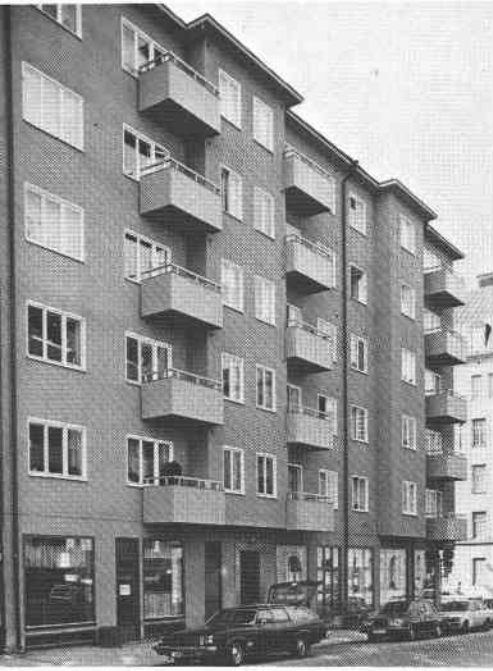
### Kumlet 18

Gathus (hörnhus), 6 vån. Gatufasad: rosabrun sprutputs. Burspråk och balkonger. Gårdsfasad: ljusgul sprutputs. Plåttak.

Entréer: släta väggar, marmorgolv. Ursprunglig glasad port.

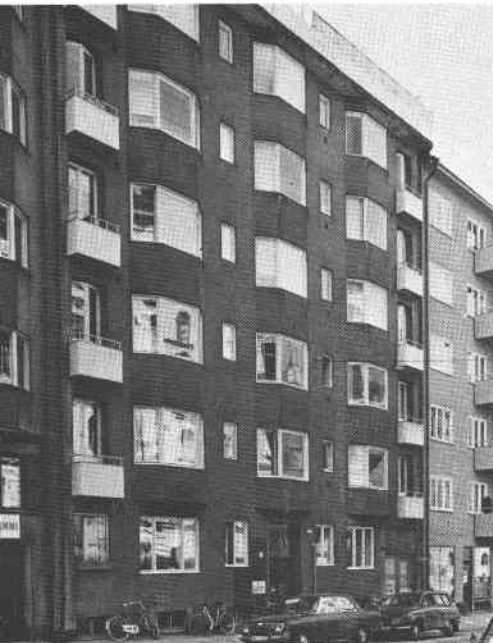
### Kumlet 19

Gathus, 6 vån + takvån. Gatufasad: mörkt grågrön terrasitputs. Burspråk och balkonger. Takvån är något indragen med takaltan längs hela fasaden. Gårdsfasad: ljusbrun slätputs. Plåttak.

Entré: släta väggar, marmorgolv. Ursprunglig glasad port.

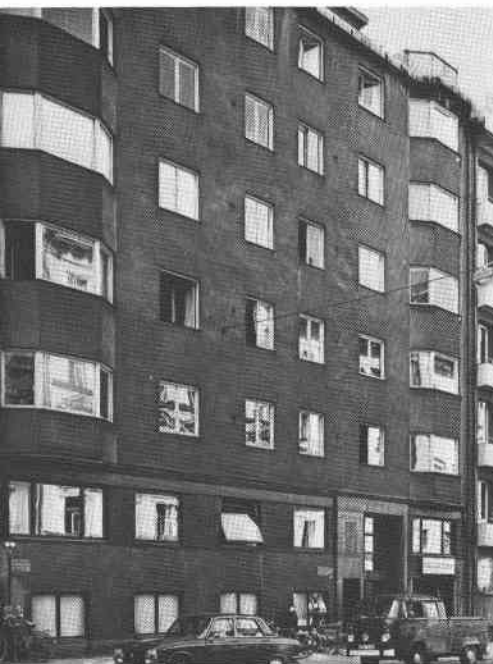
### Kumlet 20

Gathus, 6 vån + sout- och takvån. Gatufasad: gråbrun terrasitputs. Burspråk. Takvån är något indragen med takaltan längs hela fasaden. Gårdsfasad: brun terrasitputs. Tak av kopparplåt.

Entré: i två plan, båda med marmorgolv. På det övre planet formgivet krom- och mässingsräcke.

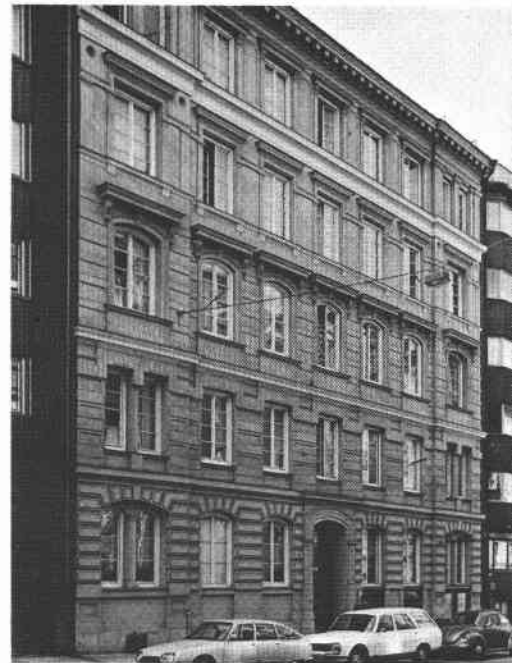
Kumlet 22  
Skeppargatan 46

Gathus, 6 vån. Gatufasad: grå terrasitputs. Ett centralt placerat burspråk flankeras av långa balkonger med plåtfronter i grönt. Enkel portalomfattning av natursten. Tak av koppar.

Entré: golv av ljus och mörk kolmårdsmarmor i geometriskt mönster, släta väggar.

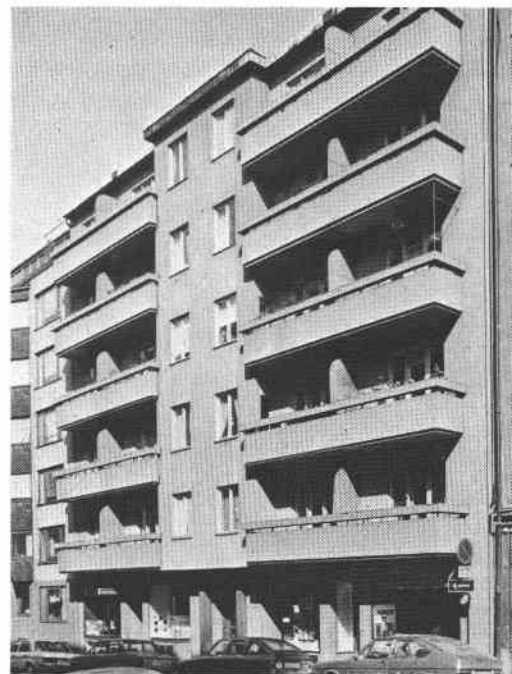
Kumlet 23  
Skeppargatan 48, 50

Gathus, 6 vån + sout- och takvån. Gatufasad: gult fasadtegel, bv av natursten. Kopparplåtsinklädda burspråk. Takvån något indragen med balkonger längs hela fasaden. Gårdsfasad: gult fasadtegel.

Entré: glasad port, väggar klädda med travertin. Marmorgolv. Sidoordnade uppgångar.

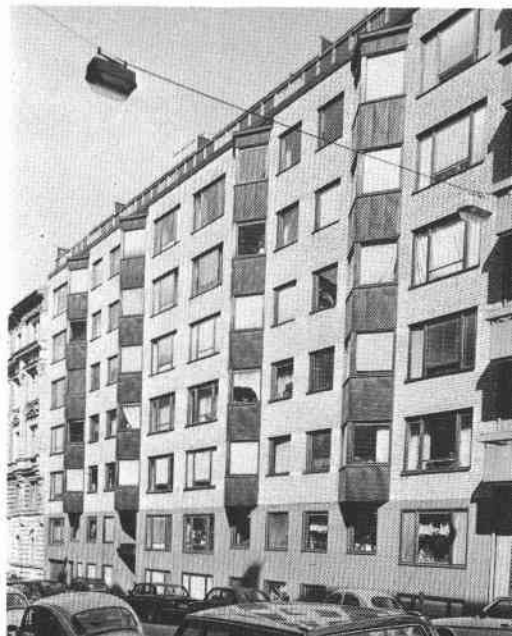
Kumlet 24

Gäthus (hörnhus), 7 vån. Gatufasad: mörkrött fasadtegel med inslag av plåt. Balkonger. Gårdsfasad: mörkrött fasadtegel. Tak av plåt.

Entré: stor hall med reception med golv av marmor. Släta kolonner.

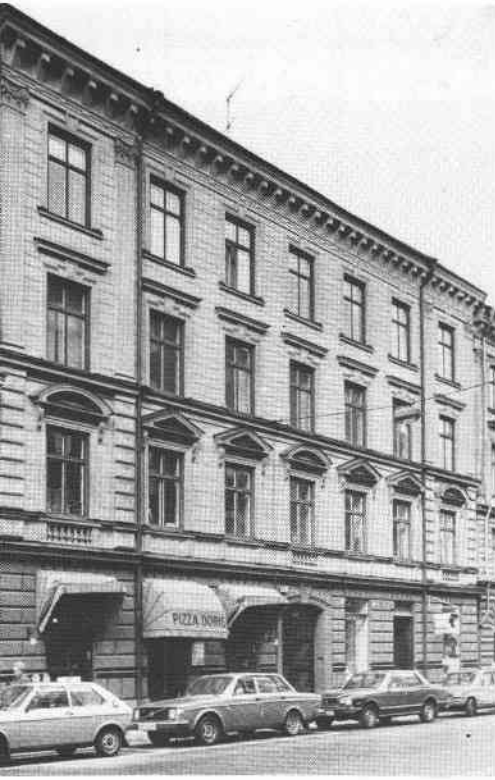
Laxöringen 1  
Sibyllegatan 47

Gathus, 4 vån. Gatufasad: bv i brun och kraftigt rusticerad sprutputs, därovan gul kvaderritsad slätputs. Fasaddekor i form av listverk, kannelerade pilastrar och fönsteröverstycken. Gårdsfasad: gul slätputs. Plåttak.

Entré: helt moderniserad med körport med gult klinkegolv. Stänkmålade väggar i brunvitt till 2 m höjd, därovan vitt. Tak av vita plattor. Sidoordnat trapphus med väggar som i entrén och vitt tak. På vilplanen väggar av gult tegel, släta mahognyfanerade enkeldörrar. Ursprungligt mönsterlagt golv.

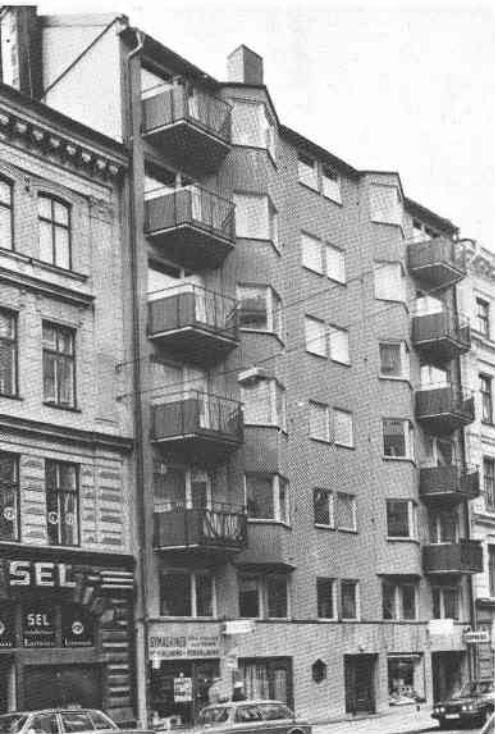
Laxöringen 2  
Kommendörsgatan 20 B

Gathus, 7 vån. Gatufasad: bv klädd med grå marmor, därovan gråbeige terrasitputs. Burspråk och balkonger, de senare klädda med grön plåt. Gårdsfasad: grå terrasitputs. Plåttak.

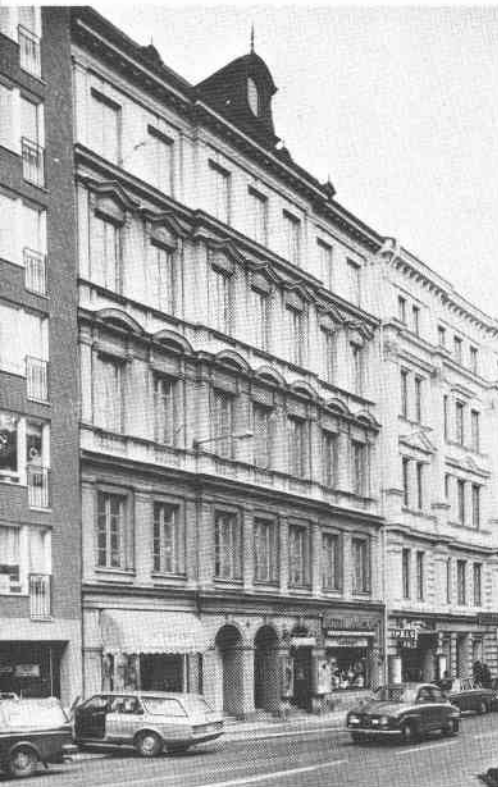
Laxöringen 8  
Nybrogatan 40

Gathus, 5 vån. Gatufasad; mörkgrå spritputs (bv) resp ljusgrå sprutputs (1 tr), därovan rött tegel. Kraftigt listverk, fönsteröverstycken med maskaroner, fönsteromfattningar samt kraftig rusticering på bv och 1 tr. Under takfoten fris i al fresco i brunt och vitt föreställande bl a olika verktyg i medaljonger. Betonat mittparti med stora balkonger med kraftiga balusterdockor och konsoler. Gårdsfasad: gul slätputs. Rött plåttak.

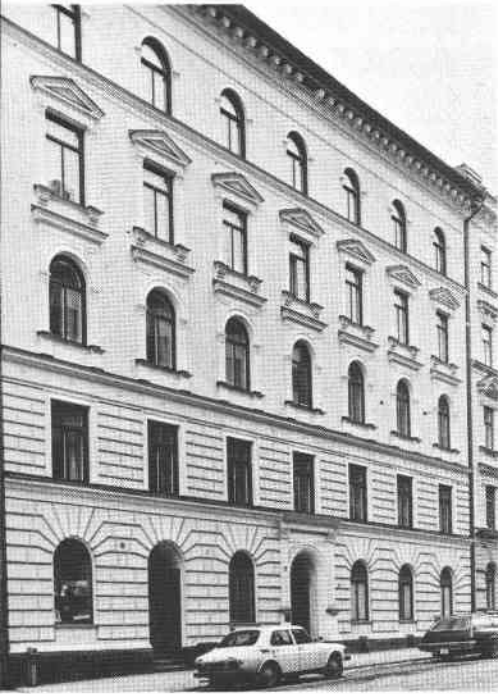
Lyran 2  
Grevgatan 56

Gathus (I), 5 vån. Gatufasad: ljusgul slätputs, bv och 1 tr rusticerade. Vita fönsteromfattningar, bl a i form av pilastrar, fönsteröverstycken samt listverk. Gårdsfasad: Gul slätputs. Tak av svart plåt.

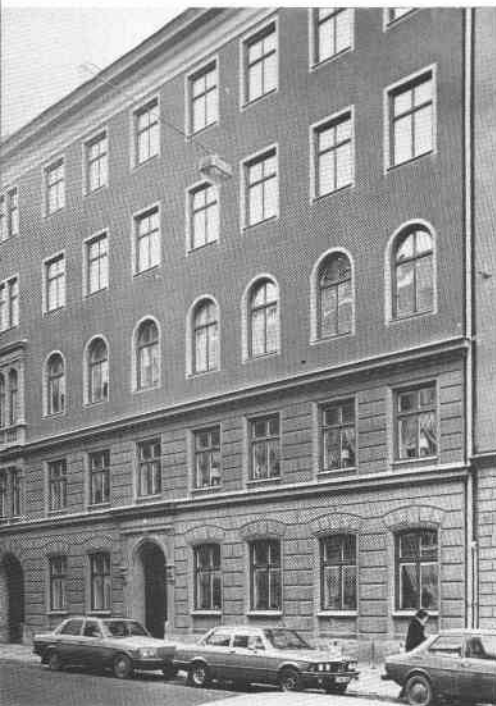
Minan 3  
Grevgatan 62

Gathus (I), 5 vån. Gatufasad: röd sprutputs, bv och 1 tr rusticerade i grått resp rött. Listverk och skulpterad portalkomposition, i övrigt förenklad fasad. Gårdsfasad: ljusrosa slätputs. Plåttak.

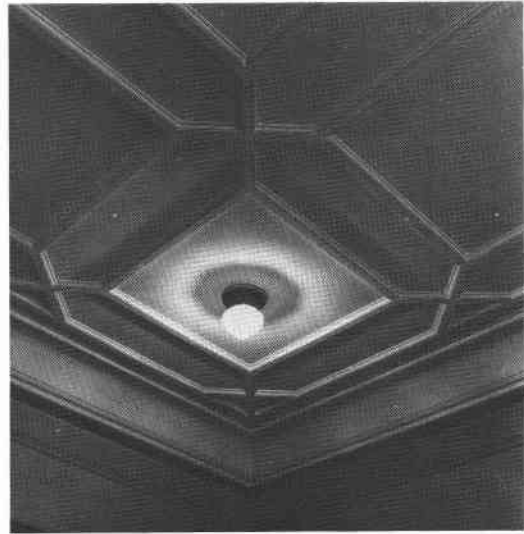
Minan 6, takdetalj i matsal.
