# HJORTEN

# INFANTERISTEN

# KARL XV:s PORT

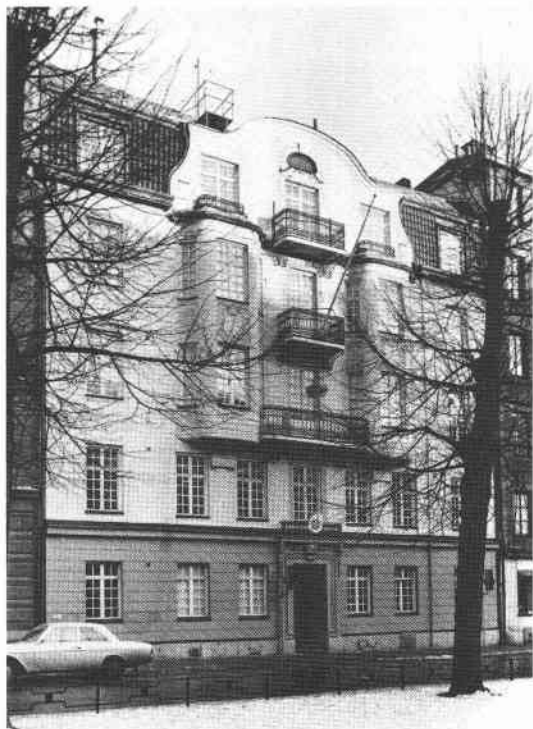
Hjorten 7  
Karlavägen 49

Bostadsfastighet, inventerad 1976. Byggnadsår 1878-79, osignerade ritningar, byggherre AB Stockholms Byggnadsförening, byggmästare P Schönberg. 1882 gårdshus (tvättstuga). 1908-09 genomgripande på- och ombyggnad och modernisering samt ny fasad, arkitekt O Holm. 1916-17 ombyggnad vån 2-3 tr, arkitekt C Westman. 1926-27 ombyggnad vån 2-4 tr. 1938-40 hissinstallation och ändring av trapphus. 1962 ombyggnad av lägenheter vån 3-4 tr till etagelägenhet och fasadrenovering, 1966 rivning av uthus.

Gathus, 5 vån. Gatufasad: beige slätputs. Rusticerad bv, mittaccentuering genom burspråk och balkonger, avslutad med svängd fronton. Glaserat tegeltak mot gatan och plåt mot gården.

Sedan 1976 har gatufasaden avfärgats i rosa slätputs i samband med fasadrenovering.

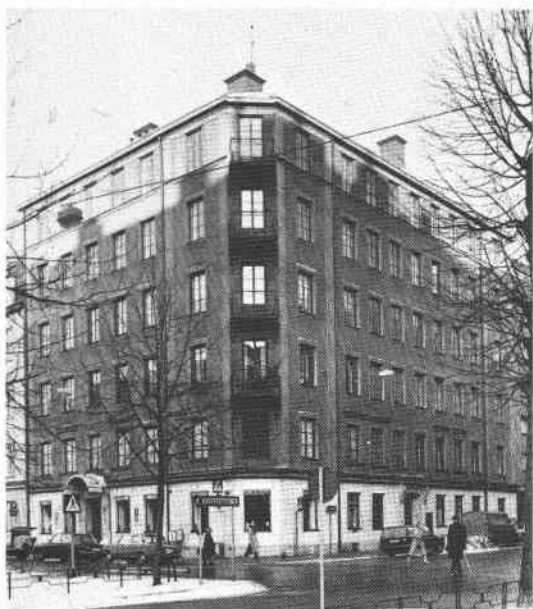
Hjorten 8  
Brahegatan 27, Karlavägen 51

Bostadsfastighet, inventerad 1976. Byggnadsår 1879, arkitekt O Eriksson, byggherre L J Gustafsson, byggmästare N Bergqvist. 1884 ombyggnad för apotek och fasadändring på bottenvåningen. 1904-05 gårdsunderbyggnad för apotekslokaler, ny portal vid Karlavägen, arkitekter Ullrich & Hallquist. 1918-20 fullständig ombyggnad med tillbyggnad (breddning av huskroppen), modernisering, arkitekt H Lindblad. 1928-29 cv- och hissinstallation, ombyggnad av lägenheter och påbyggnad med två våningar, fasadändring. 1963 fasadförenkling. 1967 sopnedkast.

Gathus (hörnhus), 6 vån. Gatufasad: bv klädd med konststen, därovan släta fasader med brun sprutputs. Gårdsfasad: grå sprutputs. Rött plåttak.

Entré (27): vitt och grått rutlagt marmorgolv, fältindelade och listinramade väggar, kryssvälvt tak och ekdörrar. Trapphus: kalkstenstrappa, rosamålade väggar och tak, blyspröjsade trappfönster. På trapplanen glasade och spröjsade ekdörrar.

Besökt butik på bv, f d apoteket Elefanten, har bevarade smyg- och bröstpaneler samt profilerad taklist. Besökt lägenhet: i hallen kälrat tak och tavellist, fristående kolonner i öppningen till salongen och valv mot tamburen. I salongen listinramade tapetfält och smygpanelning, profilerad taklist och öppen spis samt skjutdörrar. I övriga rum kälade tak resp taklister, smygpanelning och halvfranska enkeldörrar. I serveringsgången och köket marmordiskbänk och äldre skåpinredning.

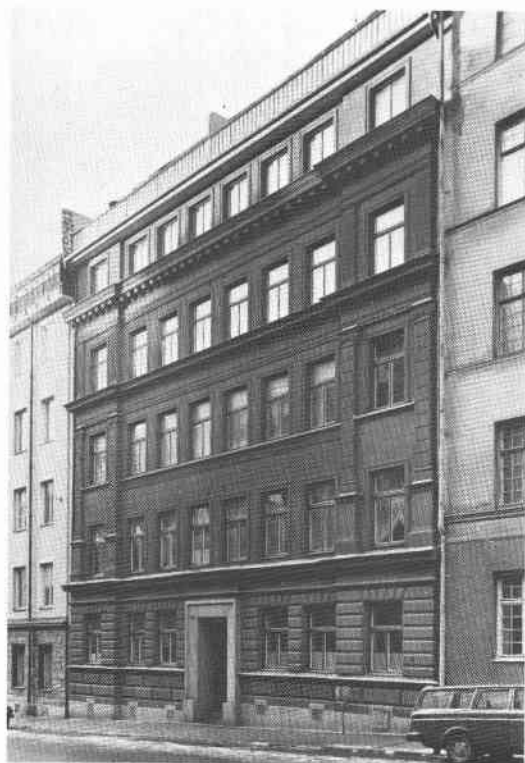
Hjorten 13  
Brahegatan 37

Bostadsfastighet, inventerad 1976. Byggnadsår 1880, arkitekt F O Lindström, byggherre och byggmästare H Larsson. 1938-39 fullständig ombyggnad och modernisering med ändring av lägenhetsplaner för cv, badrum och hiss, påbyggnad med två våningar och fasadförenkling.

Gathus, 5 vån + takvåning. Gatufasad: rusticerad bottenvåning och bruna sprutputsade ytor med horisontellt listverk och pilastrar. Gårdsfasad: gul sprutputs. Svart plåttak.

Portalomfattning av granit. Entré: förenklad. Grönt marmorgolv och dito trappa med sättsteg av svart marmor. Trapphus och trapplan: golv och trappa belagd med grön marmor, släta målade väggar och släta dörrar.

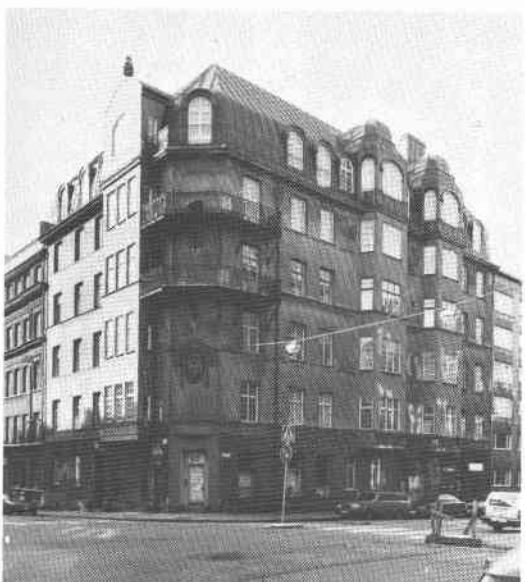
Hjorten 14  
Brahegatan 39, Östermalmsgatan 56

Bostadsfastighet, inventerad 1976. Byggnadsår 1880, arkitekt A G Forsberg, byggherre och byggmästare J Pettersson. 1882 butiksinterior mot Östermalmsgatan. 1907-09 genomgripande ombyggnad av våningsplanerna, hiss och badrumsinstallation, påbyggnad med en våning vid Brahegatan och med fem våningar vid Östermalmsgatan, ny fasadutformning, arkitekt Hagström & Ekman. 1951 cv och ny pannskorsten vid gårdsfasaden.

Gathus (hörnhus), 5 vån + vindsvån. Gatufasad: grå spritputsad bv, ljusgrå slätputsade ytor med burspråk och hörnbetoning genom balkonger och putsdekor (medaljong med festonger). Gårdsfasad: vit slätputs på husdelen Brahegatan och grå spritputs på dito Östermalmsgatan. Mansardtak med frontoner täckta av röd plåt.

Entré: vitt marmorgolv med grön fris, mellandörrar med snidad rosdekor i jugendstil och kälrat tak. Trapphus: vit marmortrappa, fönsterkarmar av vit marmor. Trapplan: vitt marmorgolv, ljusst boaseringsmålade fyllningsdörrar med ovala överljus omgivna av stuckatur i kransutformning.

Besökt lägenhet: fot- och smygpanelningen, stucktaklisterna, takrosetterna samt de dekorerade spegelförsedda kakelugnarna är från byggnadstiden (1880). Halvfranska enkeldörrar, listuppdelade väggar och del av köksinredning härstammar från ombyggnaden 1909.

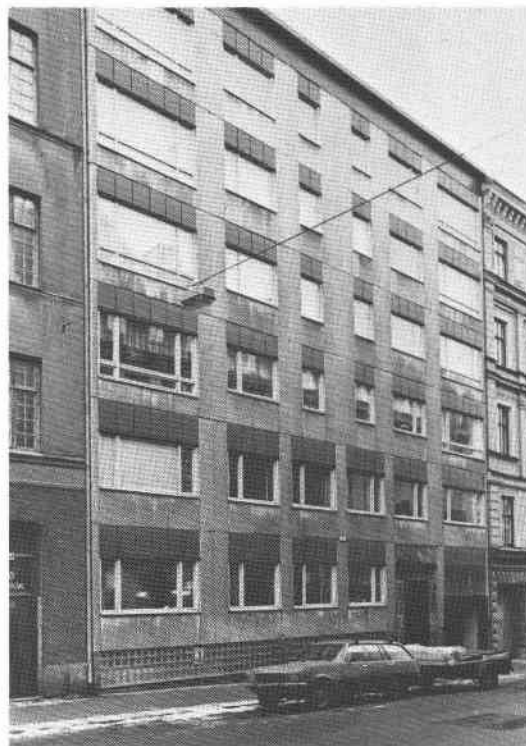
### Hjorten 16

Byggnadsår 1880, arkitekt F O Lindström, byggherre  
C Paulsson. 1896-98 ny entré vid Östermalmsgatan,  
1911 hissinstallation (Sturegatan). 1913 om-  
byggnad av hörnlägenhet bv och vån 4 tr, 1918  
sammanslagning av två lägenheter vån 4 tr, 1930-  
32 gårdsunderbyggnad, cv och badrumsinstallation  
vån 3 tr, 1933-35 badrum i bv och vån 3 tr, 1971  
ombyggnad och modernisering.

Gathus (hörnhus), 5 vån. Gatufasad: grön sprut-  
puts. Rusticerad bv, kvaderristade pilasterinde-  
lade fasader med vit stuckdekor på de hermogivna  
hörnburspräken och på takfrisen jämte konsolburen  
taklist. Gårdsfasad: gul sprutputs. Svart plåt-  
tak.

Entré (50): förändrad. Grönt marmorgolv, under-  
tak, sekundär mellandörr. Trapphus: kalkstens-  
trappa, blyspröjsade fönster med färgat glas  
(blommotiv). Trapplan: marmorgolv och fanérdör-  
rar. Entré (56): brunt kalkstengolv, flingmålade  
väggar och stucktaklist. Sekundär mellandörr.  
Trapphus: kalkstenstrappa och på trapplanen kalk-  
stengolv och gabondörrar.

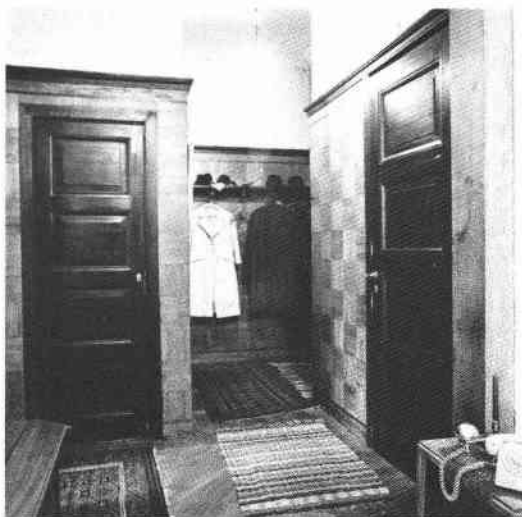
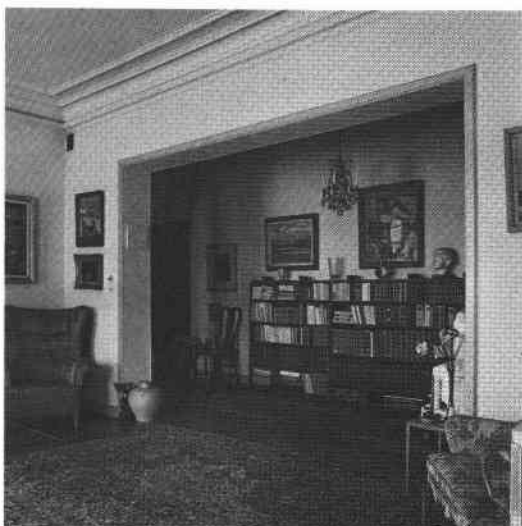
### Hjorten 17 Sturegatan 48

Byggnadsår 1880, arkitekt A G Forsberg, byggherre och byggmästare E Fredlund och C Palm. 1899 ombyggnad av bottenvåningen med fasadändring (butiker), arkitekt E Stenhammar. 1929-30 genomgripande ombyggnad: övertäckt förbindelsegång mellan gat- och gårdshuset med indragning av entrén och ändring av trapphuset i gårdshuset, vidare cv, hiss och badrumsinstallation, modernisering av köken, fönsterbyte samt vindsinredningar och fasadhyvling, arkitekt E Mattsson. 1941 öppen spis vån 4 tr. 1958 ändring i butikslokaler.

Gathus (I), 5 vån + takvån. Gatufasad: bruna sprutputsade släta ytor med lisener på sidorna. Gårdsfasaderna arkitektoniskt utformade. Svart plåttak.

Yttre entré: marmorgolv, puts- och kalkstensbandade väggar och stuckfris med rosetter. Inre entré: marmorgolv, bandade väggar, stuckramverk av rosetter i takspegl. Trapphus: marmortrappa och färgade råglasrutor i fönstren. Trappplan: marmorgolv och fyllningsdörrar av ek.

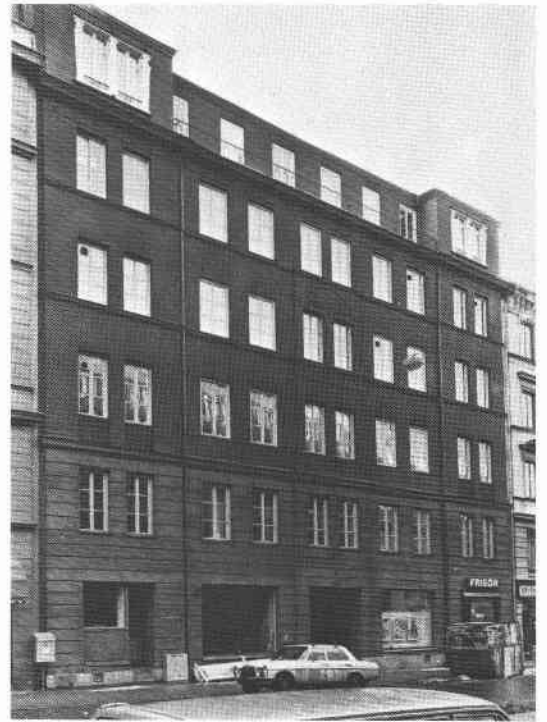
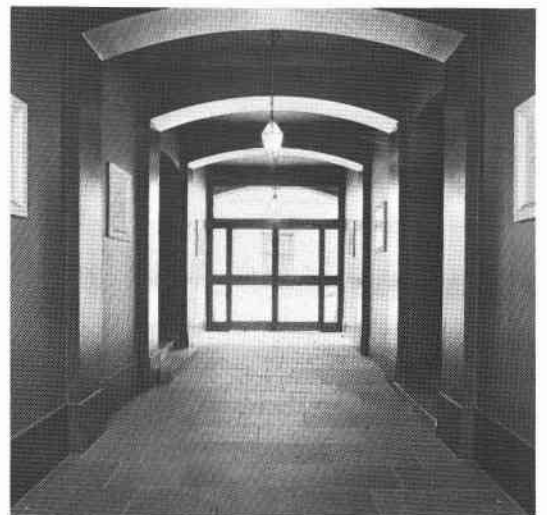
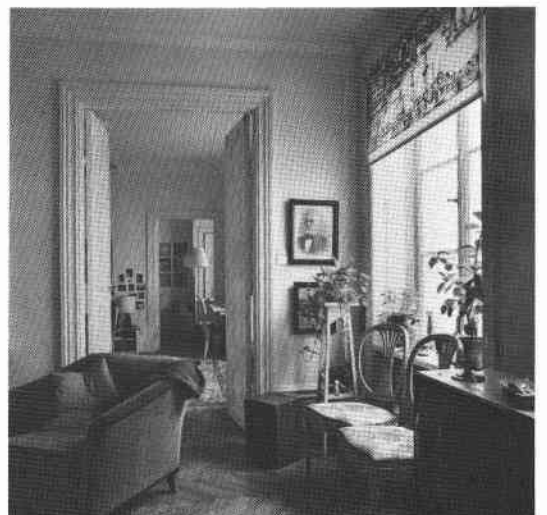
Hjorten 18  
Sturegatan 46

Bostads- och kontorsfastighet, inventerad 1976. Byggnadsår 1880, arkitekt J O Kindstedt, byggherre och byggmästare A Blomgren. 1906 och 1911 ombyggnad för butiker. 1927-29 påbyggnad av gatu- och gårdshuset, övertäckt förbindelsegång mellan gat- och gårdshus, ombyggnad av trapphus och samtliga våningsplan för cv, hiss- och badrumsinstallationer, modernisering av kök, byte av fönster och fasadhyvling, arkitekt R Östberg. 1963-64 ombyggnad av gathuset till kontor. 1973 ombyggnad och modernisering av lägenheter i gårdshuset, arkitekt C A Acking.

Gathus (I), 5 vån + takvån. Gatufasad: sprutputsad i brunt ovan grå rusticerad bv och vån 1 tr. I övrigt släta ytor, vita pilasteromgivna takvåningsfönster. Arkitektoniskt utformad gårdsfasad med vit sprutputs. Svart plåttak.

Entré (ombyggd): golvbeläggning av skifferplattor. Grönmalade väggar som uppdelats genom starkringar med valv. Väggtutsmyckning av infällda stuckreliefplattor. Trapphus: grön marmortrappa, gröna väggar. Trapplan: marmorgolv, undertak och vitmalade helfranska pardörrar.

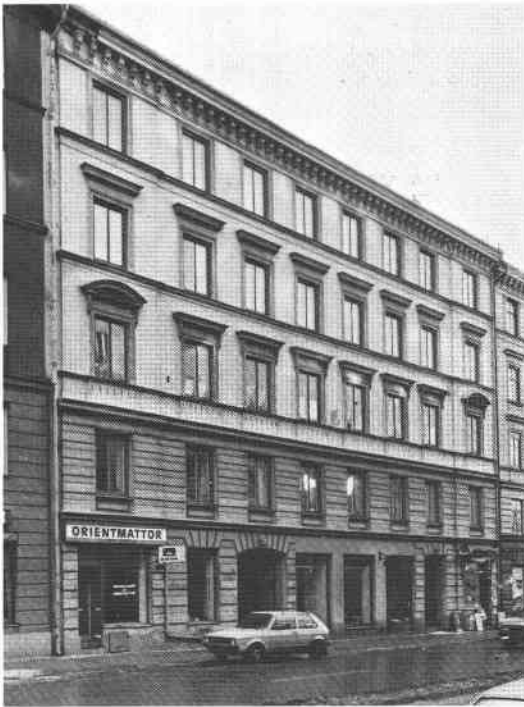
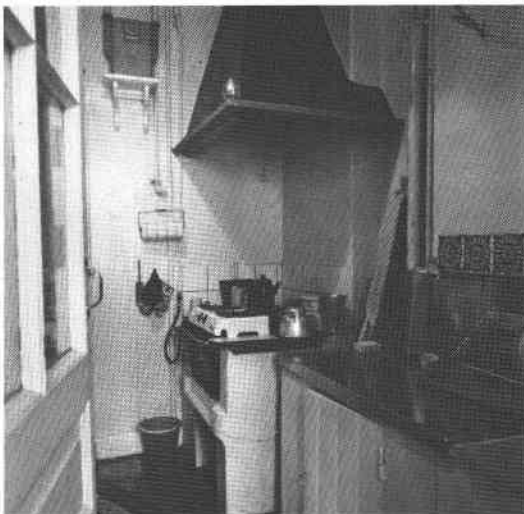
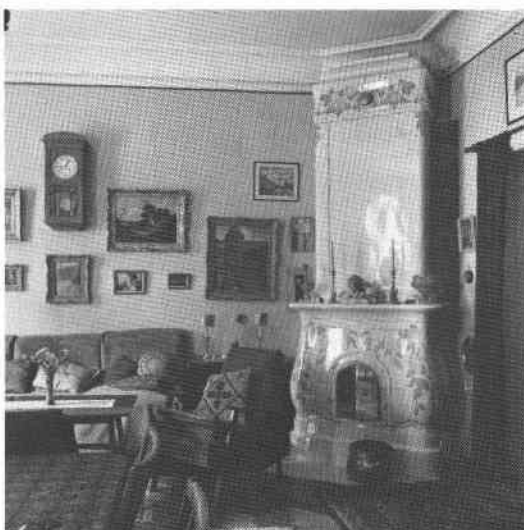
Hjorten 19  
Sturegatan 44 A, 44 B

Byggnadsår 1880-81, osignerade ritningar (tillskrivna arkitekten L Fristedt), byggherre Byggnadsföreningen "Svea". 1897-98 ombyggnad för butiker i gathuset med fasadändring, tillbyggnad av gårdshuset (II) och nybyggnad av norra gårdshuset (III). 1930 badrum vån 2 tr i gathuset, 1934 ändringar vån 1-3 tr i gårdshusets södra del, 1953-56 nybyggnad av lagerlokal (IV). 1963-65 sammanslagning av lägenheter i gathuset vån 4 tr, badrumsinstallation vån 1 och 3 tr, fönsterbyte och fasadrenovering.

Gathus (I), 5 vån. Gatufasad: gul slätputs. Rusticering på botten- och andra våningen, vånings-skiljande listverk och fönsteromfattningar med överliggare samt konsolburen taklist. Gårdsfasad: gul sprutputs. Rött plåttak.

Entré (44 B): Asfalterad körport. Profilerade taklister. Sidoordnat trapphus med kalkstenstrappor. Trapplan med diagonalrutat rött och vitt stengolv och grönmålade halvfranska enkeldörrar.

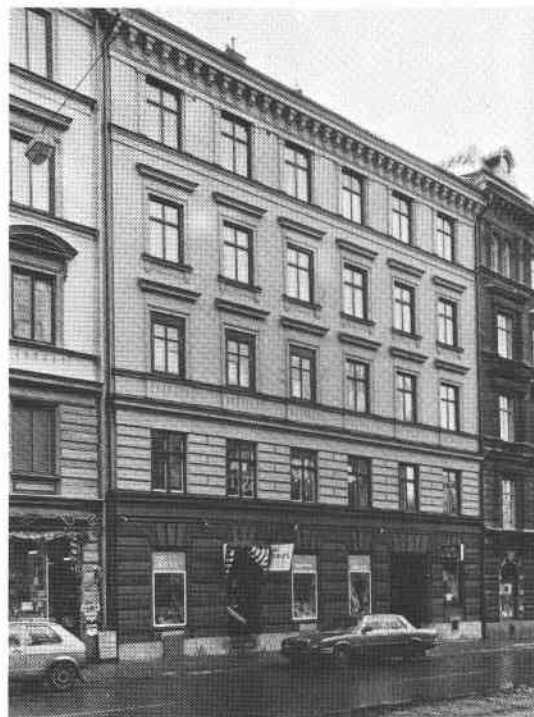
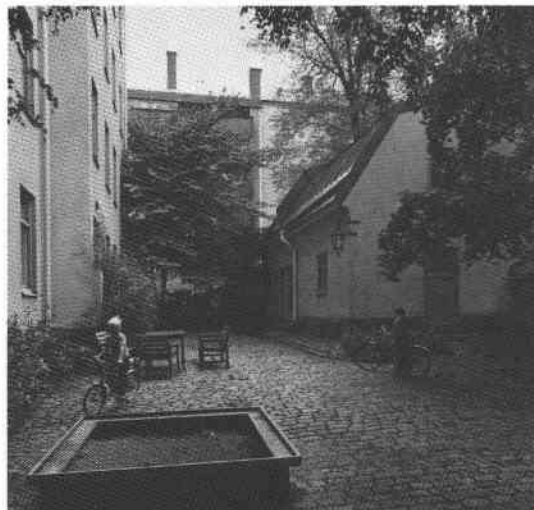
Hjorten 20  
Sturegatan 42

Bostadsfastighet, inventerad 1976.  
Byggnadsår 1880, osignerade ritningar (tillskrivna L Fristedt), byggherre Byggnadsföreningen "Svea". 1937-38 och senare ej samordnade badrums- och duschinstallationer.

Gathus (I), 5 vån. Gatufasad: rusticerad botten- vån och vån 1 tr. Gulgrå slätputsade ytor med sparsam dekor: fönsteröverliggare, våningsskiljande listverk och konsolburen taklist. Gårdsfasad: brun sprutputs. Rött plåttak.

Entré (körport): asfalterad, profilerad taklist och sidoordnade trapphus med kalkstenstrappa och marmoreringsmålade väggar. Trappplan: diagonalrutat grått och brunt kalkstensgolv, marmoreringsmålade väggar och tak samt gulmålade halvfranska enkeldörrar.

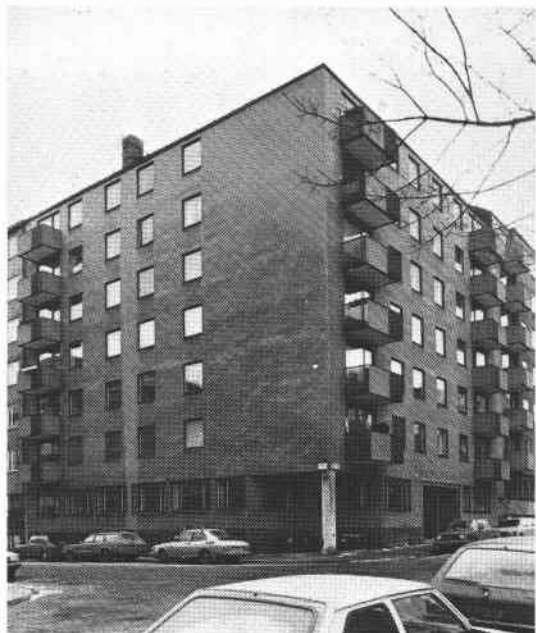
### Infanteristen 1

Byggnadsår 1958, arkitekt S Frölén, byggherre C A Lilliesköld, byggmästare J Myrström. 1959 gårdsunderbyggnad.

Gathus (hörnhus), 7 vån + soutvån. Gatufasad: mörkt gulbeige terrasitputs. Hörnet är på bv avskuret med stödpelare. Balkongräcken av grå korrugerad plåt. Tak av eternitskiffer.

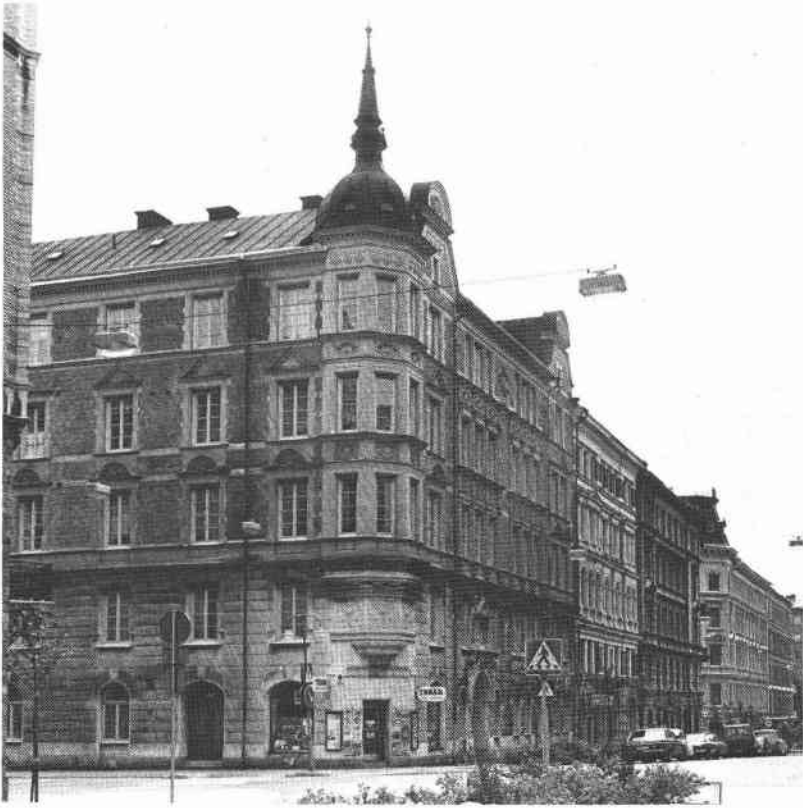
T v: Kv Karl XV:s Port, sett från hörnet Nybrogatan och Östermalmsgatan.

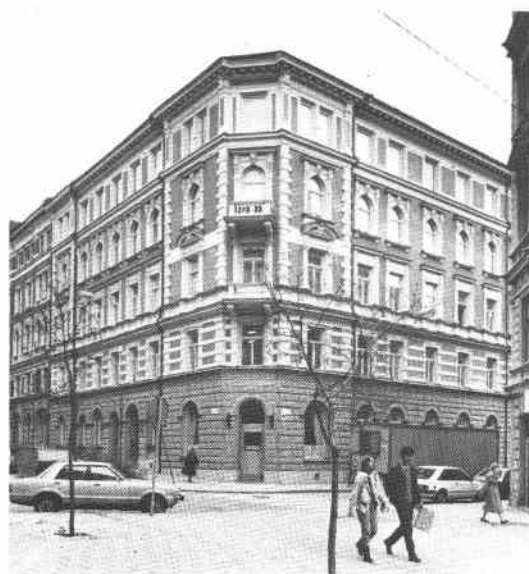
Karl XV:s Port 1  
Nybrogatan 58, Tyskbagargatan 1

Bostadsfastighet, inventerad 1977.  
 Byggnadsår 1888-89, arkitekt A G Forsberg, byggherre och byggmästare C A Jonsson. 1937 genomgripande ombyggnad för cv, hiss- och badrumsinstallation, sopnedkast, piskaltan samt lägenhetsuppdelning. Ändring av bv:s fasad mot Tyskbagargatan. 1956 fasadrenovering utan förändring.

Gathus (hörnhus), 5 vån. Gatufasad: grå slätputs och rik putsdekor bestående av kvader- resp bandindelning på bv resp andra vån, hörnkedjor och formrika fönsteromfattningar på tredje och fjärde vån, listverk och konsolburen taklist. Gårdsfasad: gul slätputs med ljusbruna stuckdetaljer. Plåttak.

Entré (58): sekundär stålport, förändrad entré. Grönt marmorgolv, släta väggar. Trapphus: marmortrappa, i trappfönstren blyinfattat råglas, stucktaklist från byggnadstiden och fanérdörrar.

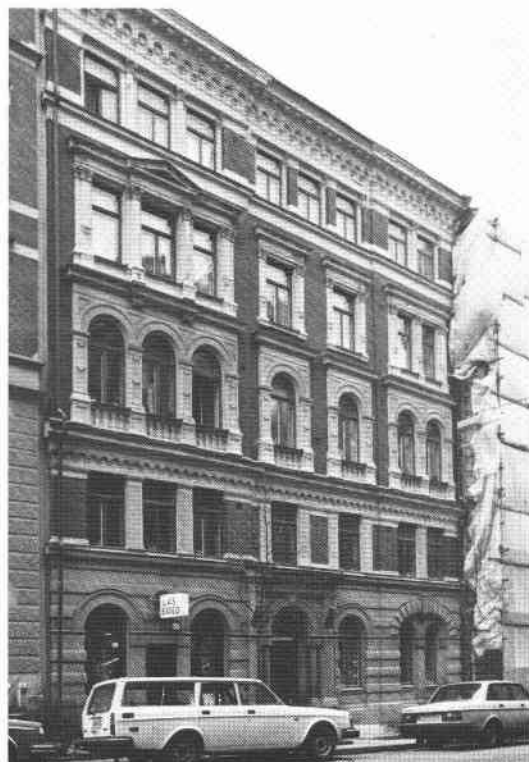
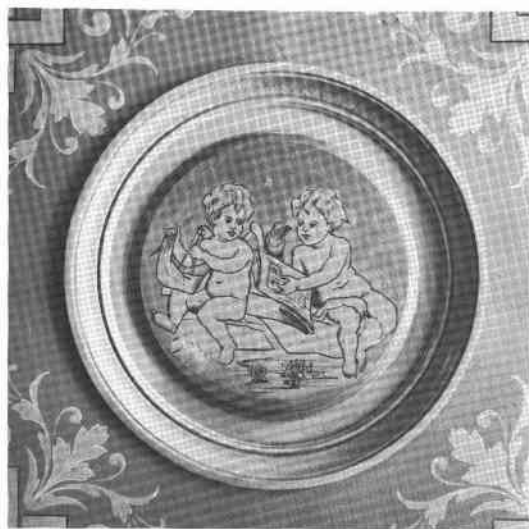
Karl XV:s Port 2  
Nybrogatan 60

Gathus, 5 vån. Gatufasad: förbländertegel och rik putsartikulering i ljusgrått genom fönsterarkad, pilaster- och kolonettomgivna fönster och bågfriskrön. Gårdsfasad: gul sprutputs. Plåttak.

Entré: pilaster- och kolonettomgiven portal, glasad port med fyllningar. Entréhall: mönsterlagt svart och vitt marmorgolv, hög marmoreringsmålade träsockel, fältindelade väggar med målad grotteskornamentik och medaljonger med putti i arkitektursysslor. Pilasterindelad hög fris med målade blomsterstilleben, utförd av målarmästare Cederlund, kraftig stucktaklist och ram kring blåmålad takspegel samt fyllningsdörrar. I mellandörren blåstrat glas. Trapphus: kalkstenstrappa med refflade plansteg, på trappplanen rött-vittsvart mönsterlagt marmorgolv, stucktaklist och boaseringsmålade dörrpartier med rundbågiga överljus. Formgjuten armatur.

Besökt lägenhet i Borgargilletts lokaler: sockel- och smygpanelning samt fönstersnickerier från byggnadstiden, helfranska pardörrar och enkeldörrar med överliggare av stuck, formrik stuckatur i varje rum med takrosetter, dekorerade skänk- och cylindriska kakelugnar med reliefkakel samt hall med hög panelning och skänkkakelugn. Övriga lägenheter har till stor del liknande fast inredning.
