Lappskon Större 8

BASTUGATAN 6, PRYSSGRÄND 8, 10 A OCH B,
SÖDER MÄLARSTRAND 15-19

Byggnadshistorisk inventering

Byggnadshistorisk rapport 2004:2

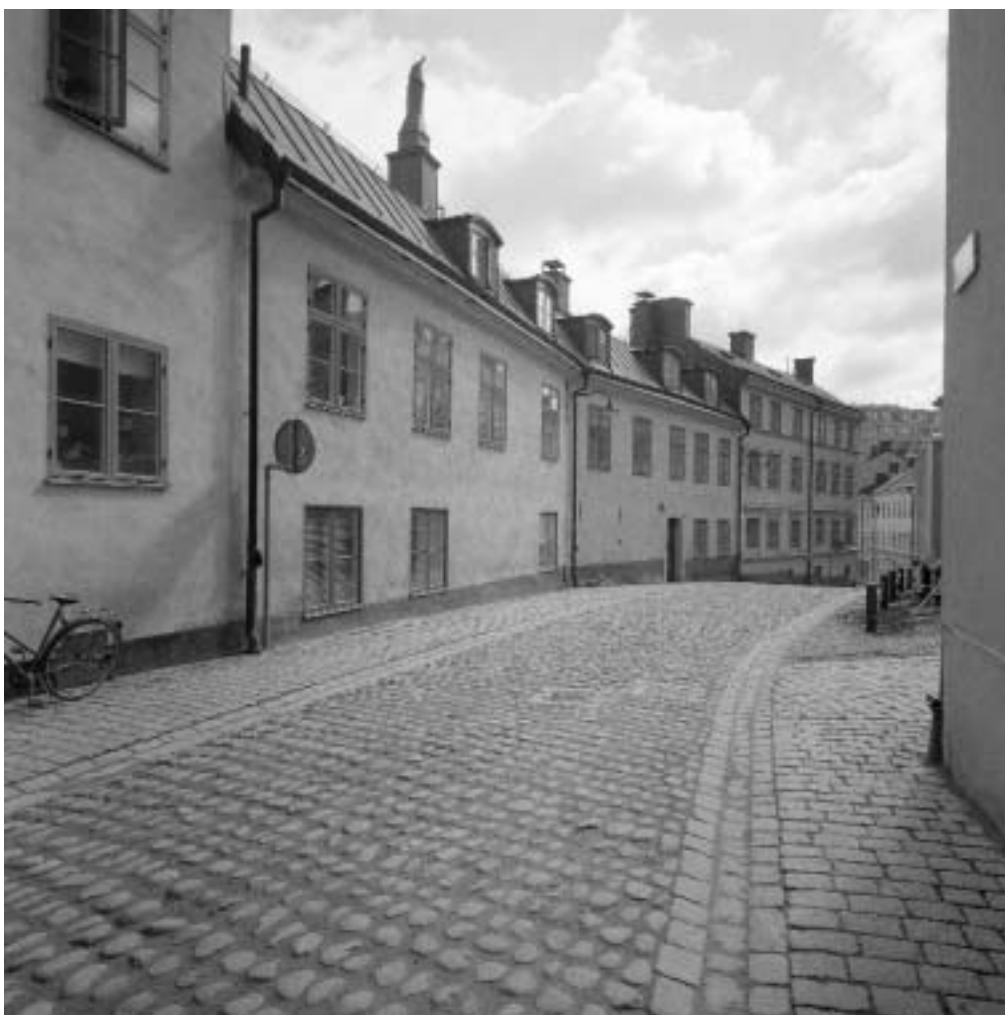
*Bastugatan 6, Pryssgränd 8 och 10 A, 2004.
Foto Ingrid Johansson.
SSA S2004-0068-10.*

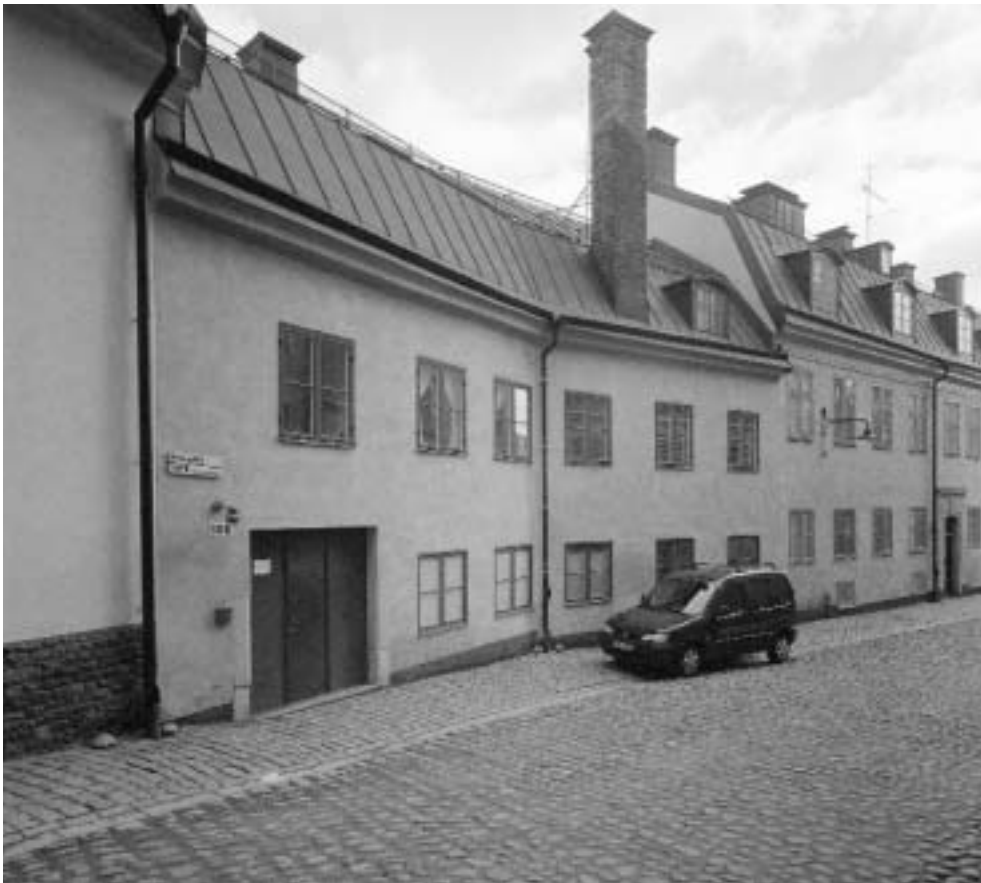
*Pryssgränd 10 B, 2004.
Foto Ingrid Johansson. SSA
S2004-0068-12.*

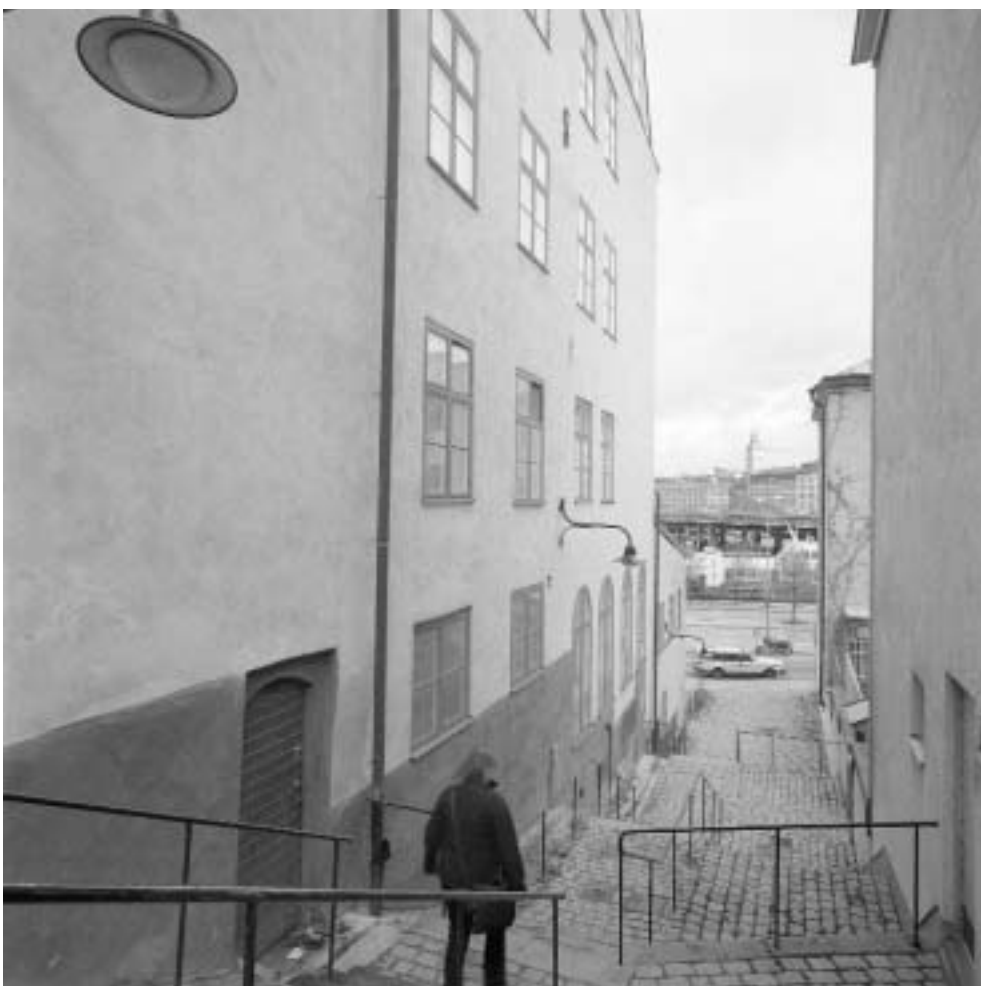
*Maria Trappgränd mot
norr, 2004.
Foto Ingrid Johansson. SSA
S2004-0068-06.*

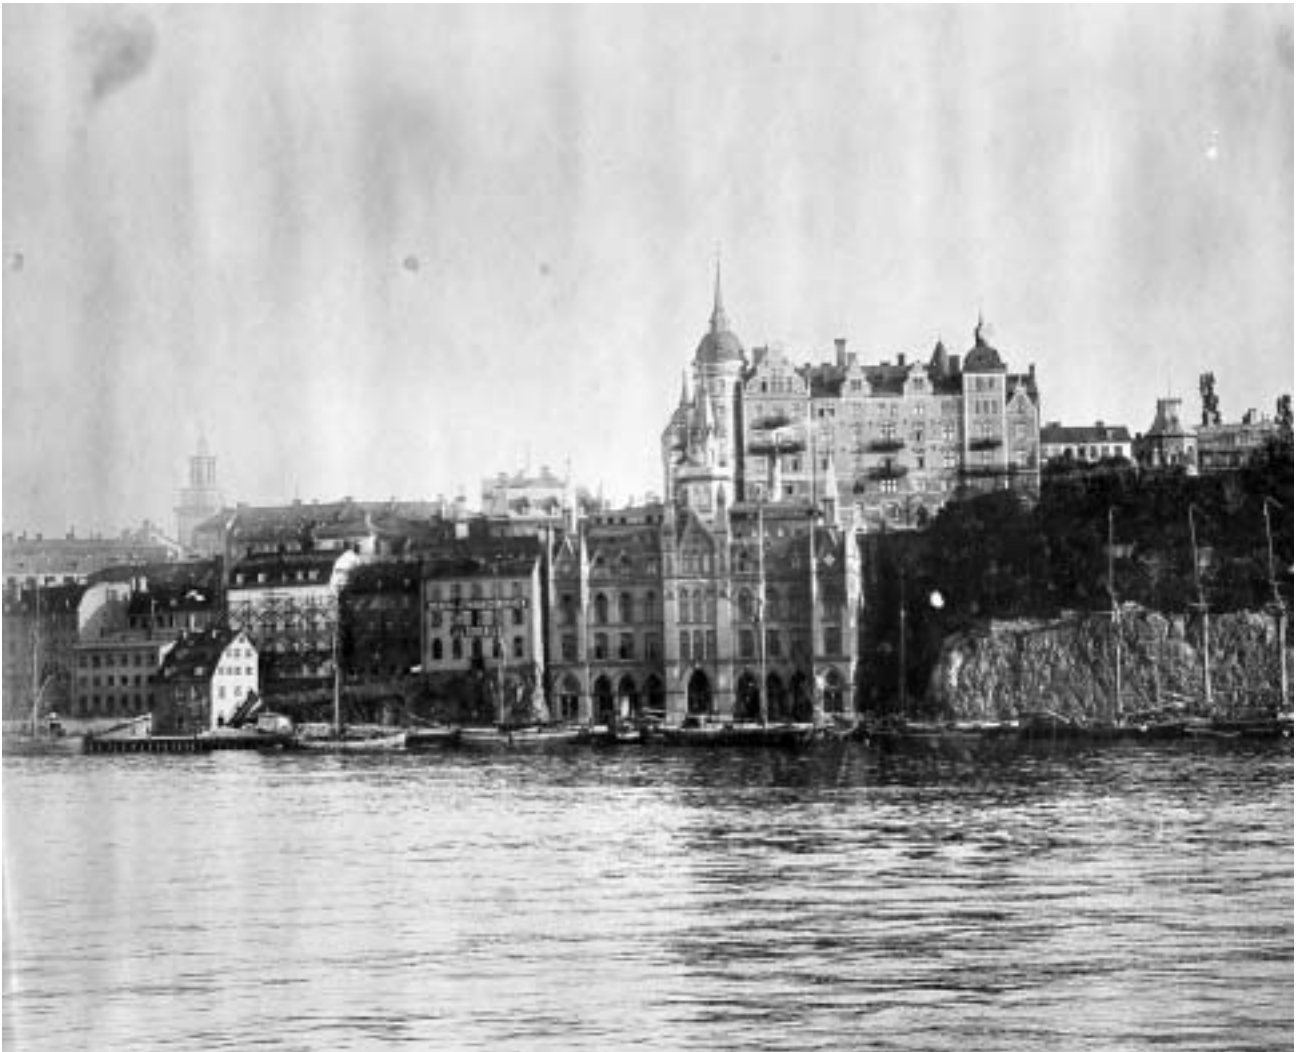
Söder Mälarstrand 1897. Till vänster Lappskon Större 8 och 9. Delar av den nya kajen är anlagd men ännu finns plats för skjulbyggnader nedanför stenhusen i Lappskon Större 8. Där Mariahissen nyligen uppförts är berget ursprängt, till skillnad från i kv. Lappskon Större där byggnaderna klättrar på berget. SSM, Unmans samling, ark 12.

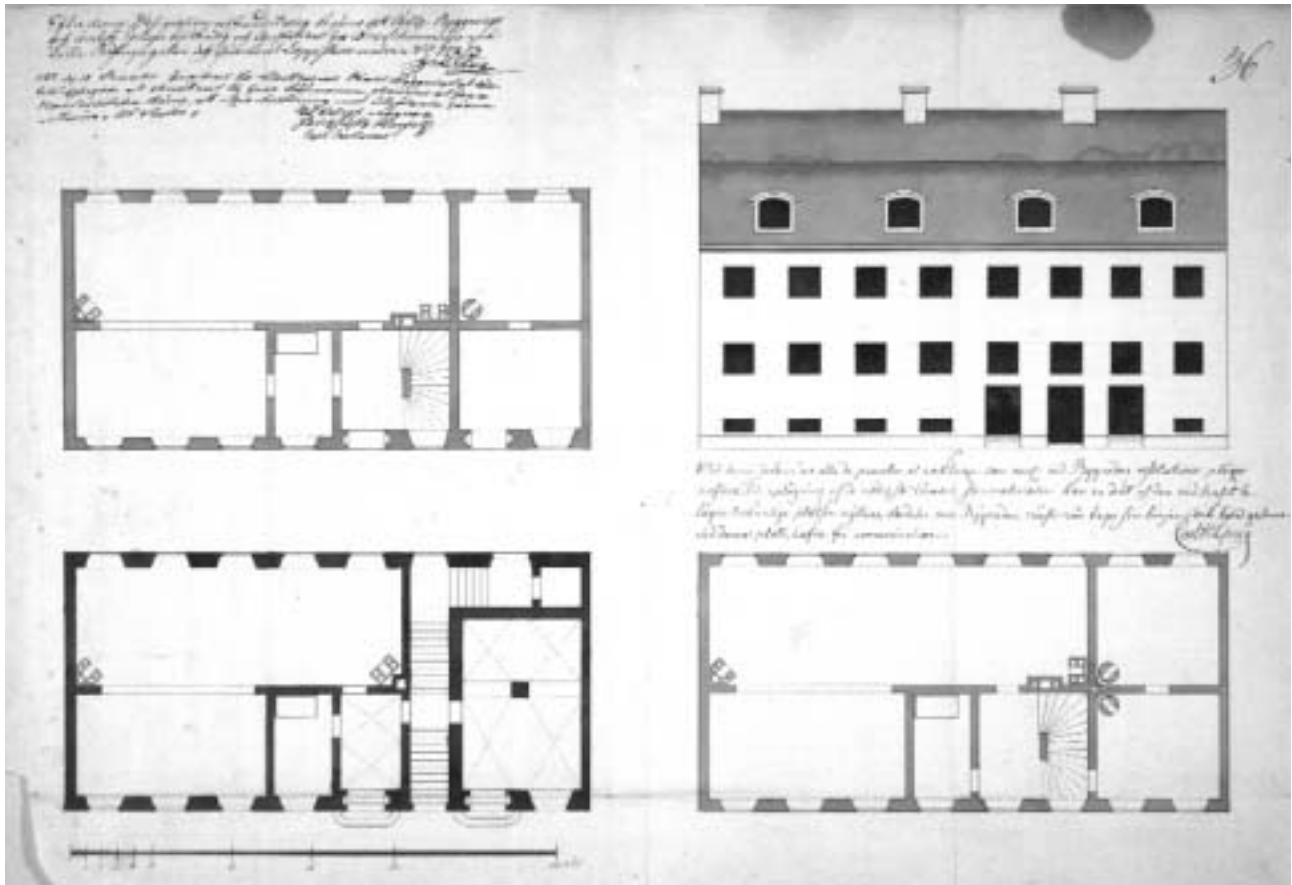
Byggnadslovsritning utförd av byggmästare Johan Thun 1787. Påbyggnad i två plan av den del av fastigheten som motsvarar Pryssgränd 10 A. BNA 1787:36, SSA.

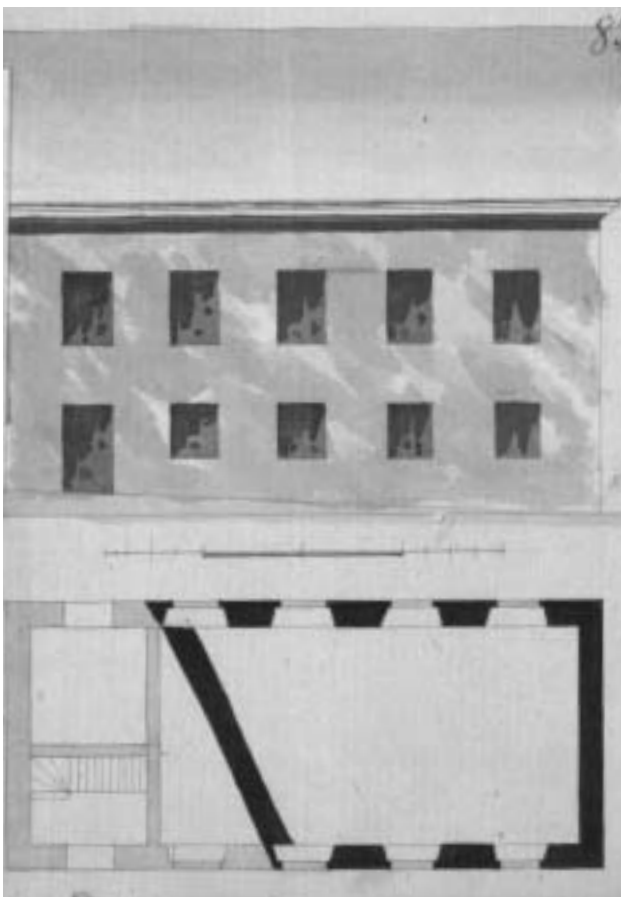
Byggnadslovsritning från 1827. Tillbyggnad västerut av den del av fastigheten som motsvarar Pryssgränd 10 B. BNA 1827:85, SSA.

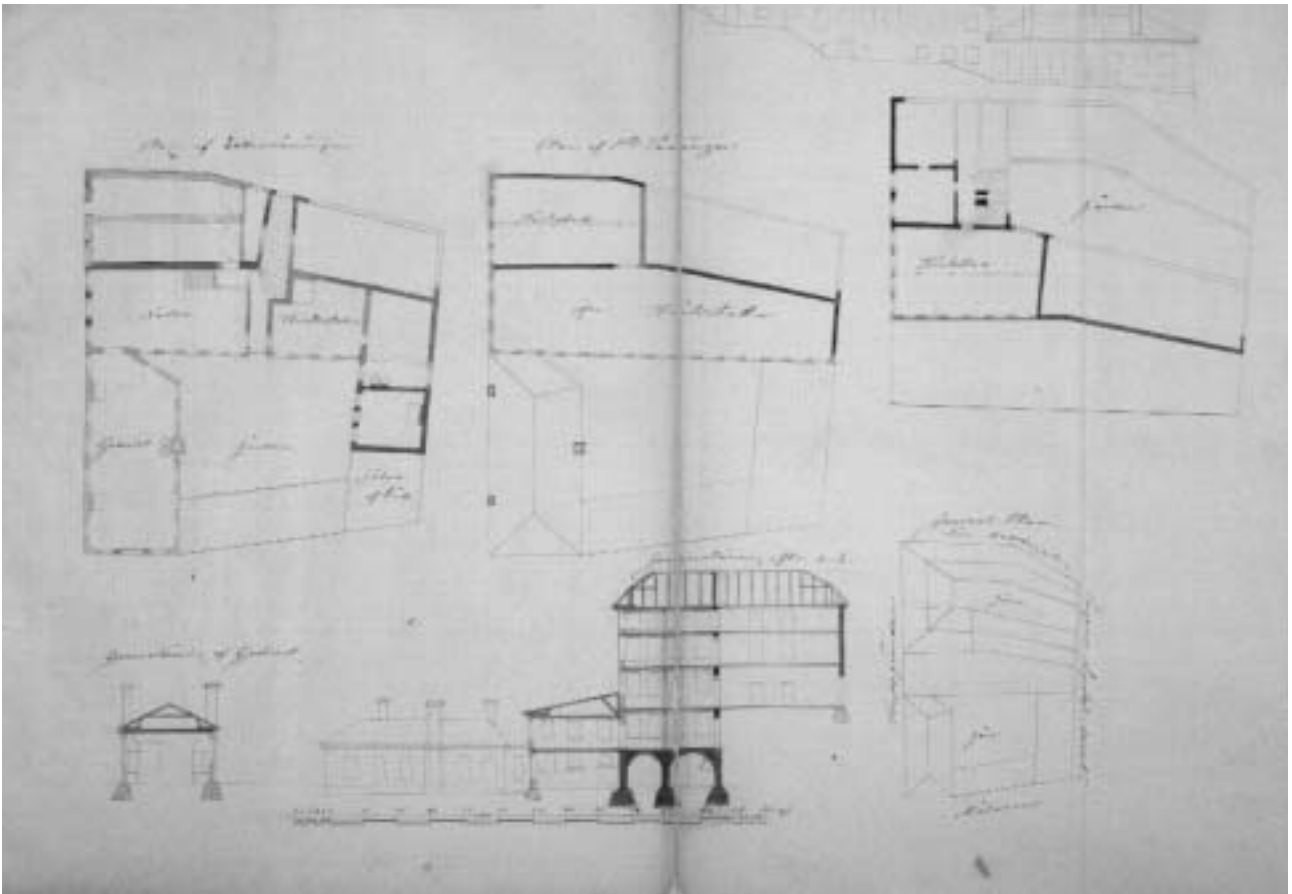
Byggnadslovsritning för ombyggnad och tillbyggnad av industribyggnaden vid Söder Mälarstrand 15. Från 1856. BNA, SSA.

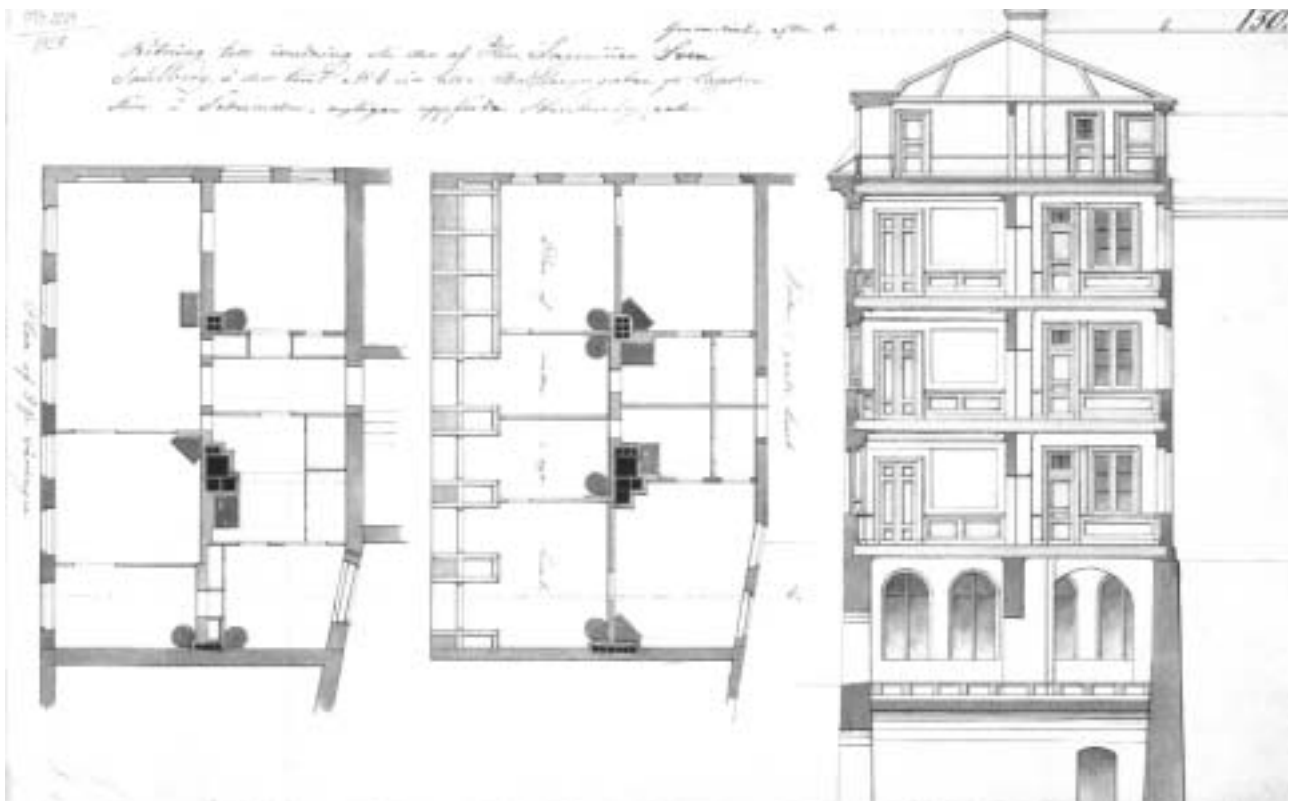
Byggnadslovsritning över inredning av det nya huset på mellangården. Våning 2 och 3 trappor samt sektion. Från 1858. BNA, SSA.

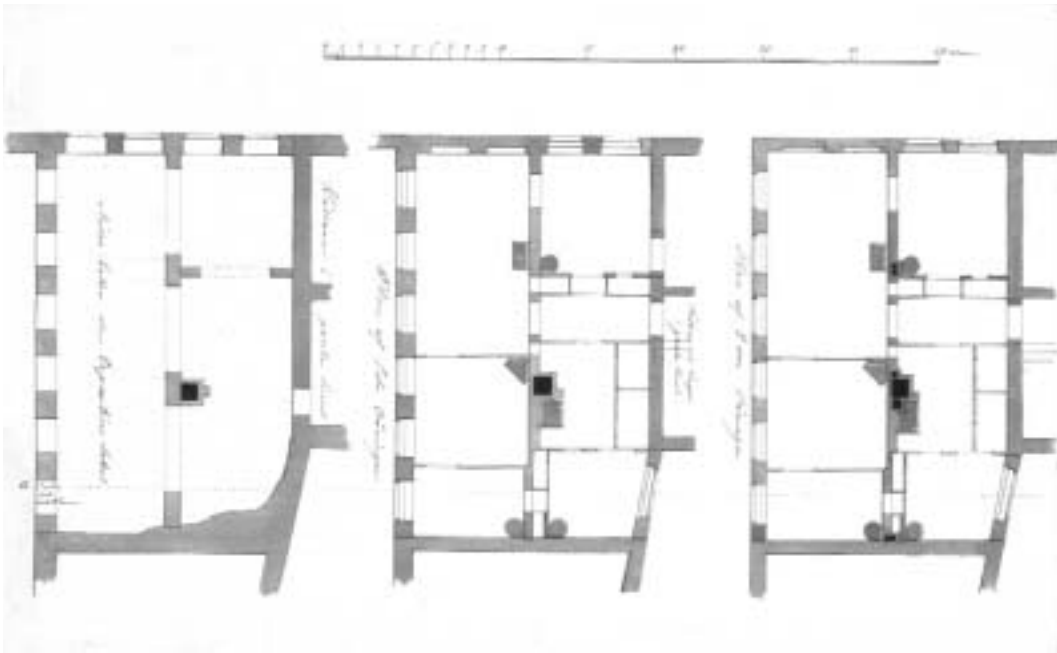
Byggnadslovsritning över inredning av det nya huset på mellangården. Våning 1 trappa ned - våning 1 trappa. Från 1858. BNA, SSA.

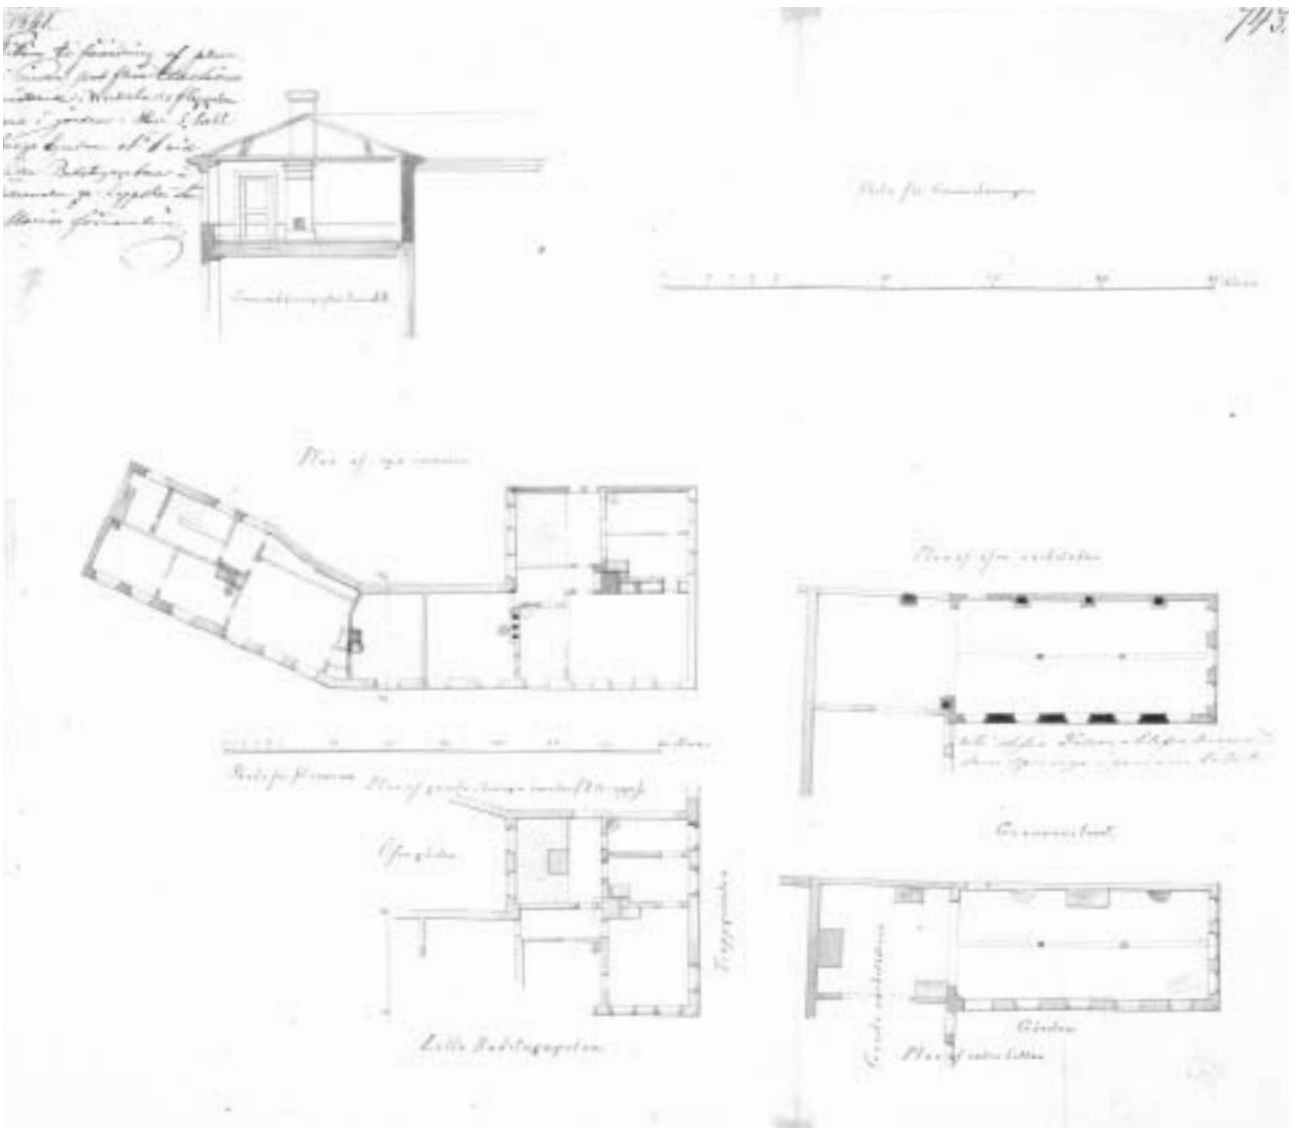
Byggnadslovsritning över inredning av den nedre vinden i gatuhuset. Från 1861. BNA, SSA.

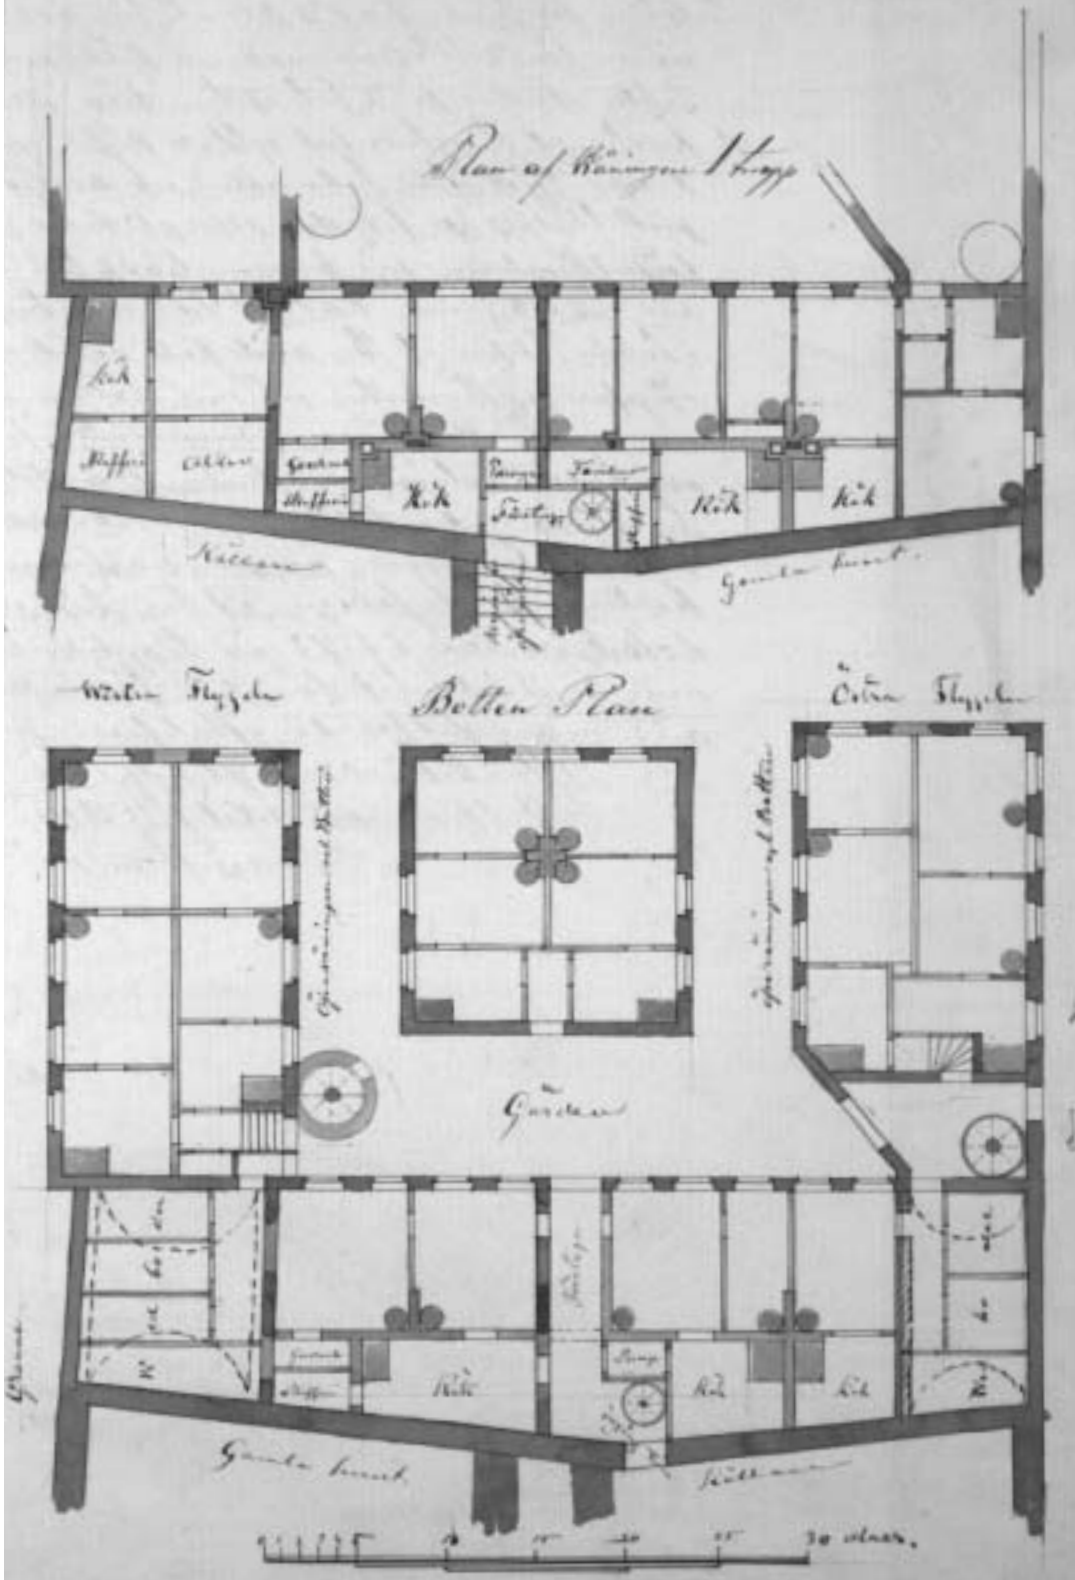
Byggnadslovsritning från 1866 med tänkta invändiga ändringar i färgerihus vid Söder Mälarstrand 15. BNA, SSA.

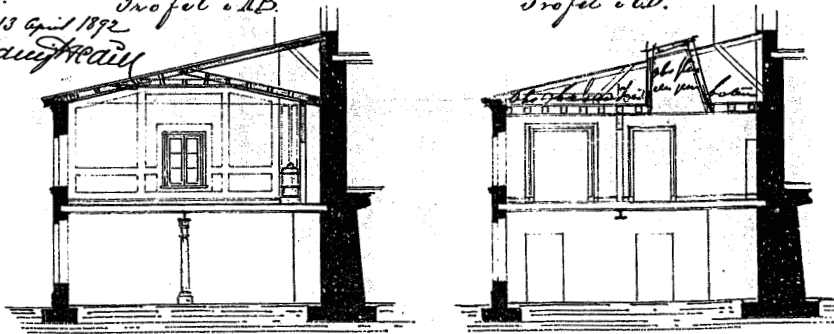
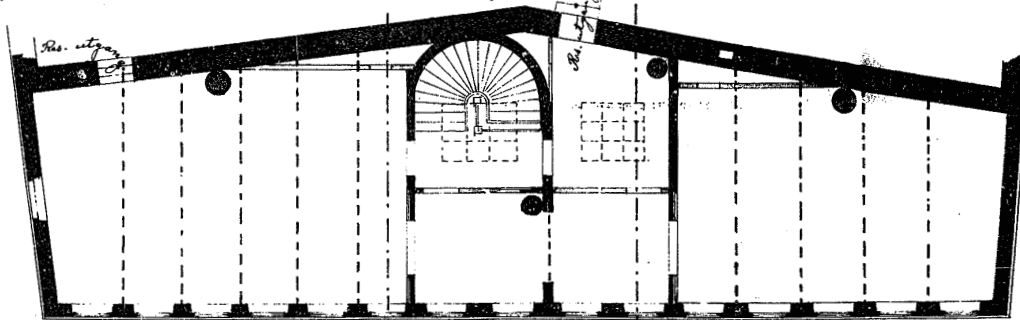
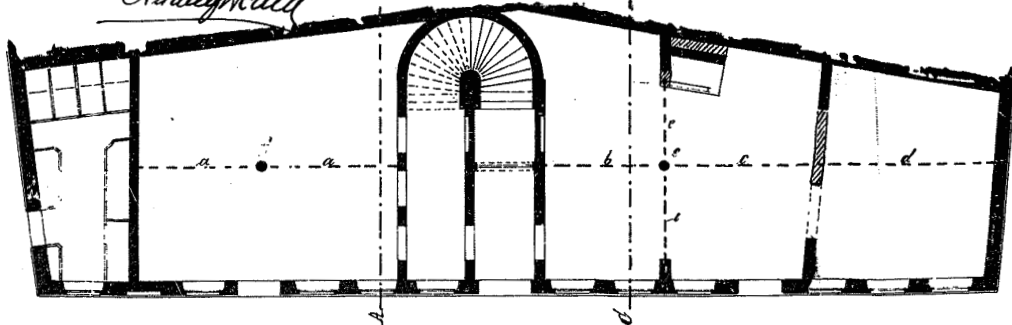
Ombyggnadsritningar
från 1892. BNA

År 1920 tid ansökte Svenska Murbruksaktiebolaget om att få utföra ändringar av fasaden på det f.d. färgerihuset vid Söder Mälärstrand. Byggherren bedrev murbruksfabrik i byggnaden och önskade bredda portöppningen på bottenvåningen. Denna var enligt ritningen tänkt att ersätta två befintliga fönsteröppningar och ytterligare två fönsteröppningar var tänkta att sättas igen. Den nya porten skulle förses med vikbara trädörrar. Enligt bygglovshandlingarna hade fasaden innan ändringen åtminstone delvis samma fönster- och dörrsättning som tillskapades vid ombyggnaden 1892.⁵⁶

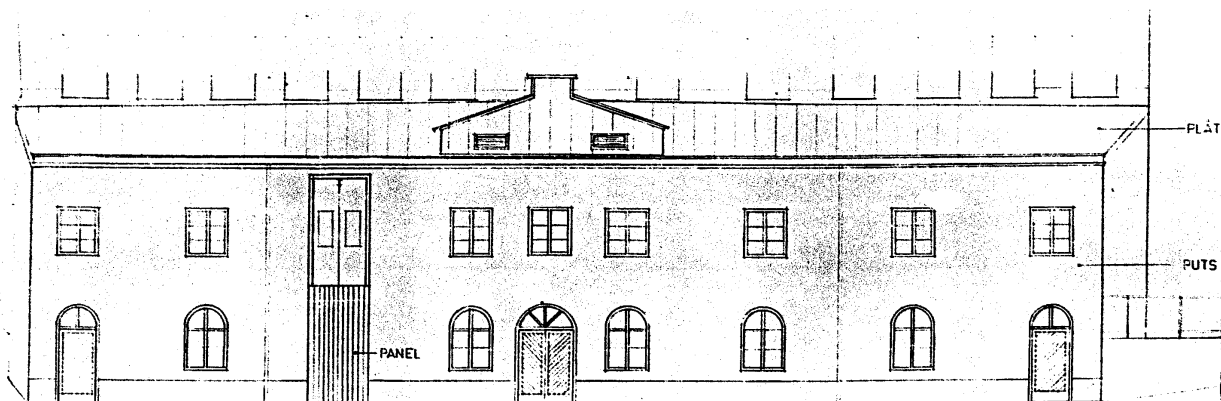
Söder Mälarstrand 15. Nytt fasadutförande 1976. BNA

AB Familjebostäder ansökte vid denna tid om att få renovera och förändra verkstadsbyggnaden på Söder Mälarstrand 15. Enligt handlingarna var både interiör och exteriör tänkta att byggas om. För fasaden skulle förändringarna delvis innebära en återgång till 1892 års fönstersättning. De små fönsteröppningar som tillskapades 1921 skulle förstöras och dörröppningarna delvis ges ny placering. På vinden önskade man placera en ny ventilationsanläggning och av detta skäl också uppföra ett ”gavelmotiv” som skulle anspela på den form taket hade mellan 1856 och 1892. Utvändigt har byggnaden idag den utformning av fönster- och dörröppningar som ritningarna från 1976 anger. Även ventilationsanläggningen och ”gavelmotivet” har uppförts. Invändigt innebar ansökan att man tänkte upprätta ett antal nya, tunna innerväggar för bl.a. pentry, förråd, omklädningsrum och toalett och dusch. Planlösningen är idag delvis en annan.⁶⁰

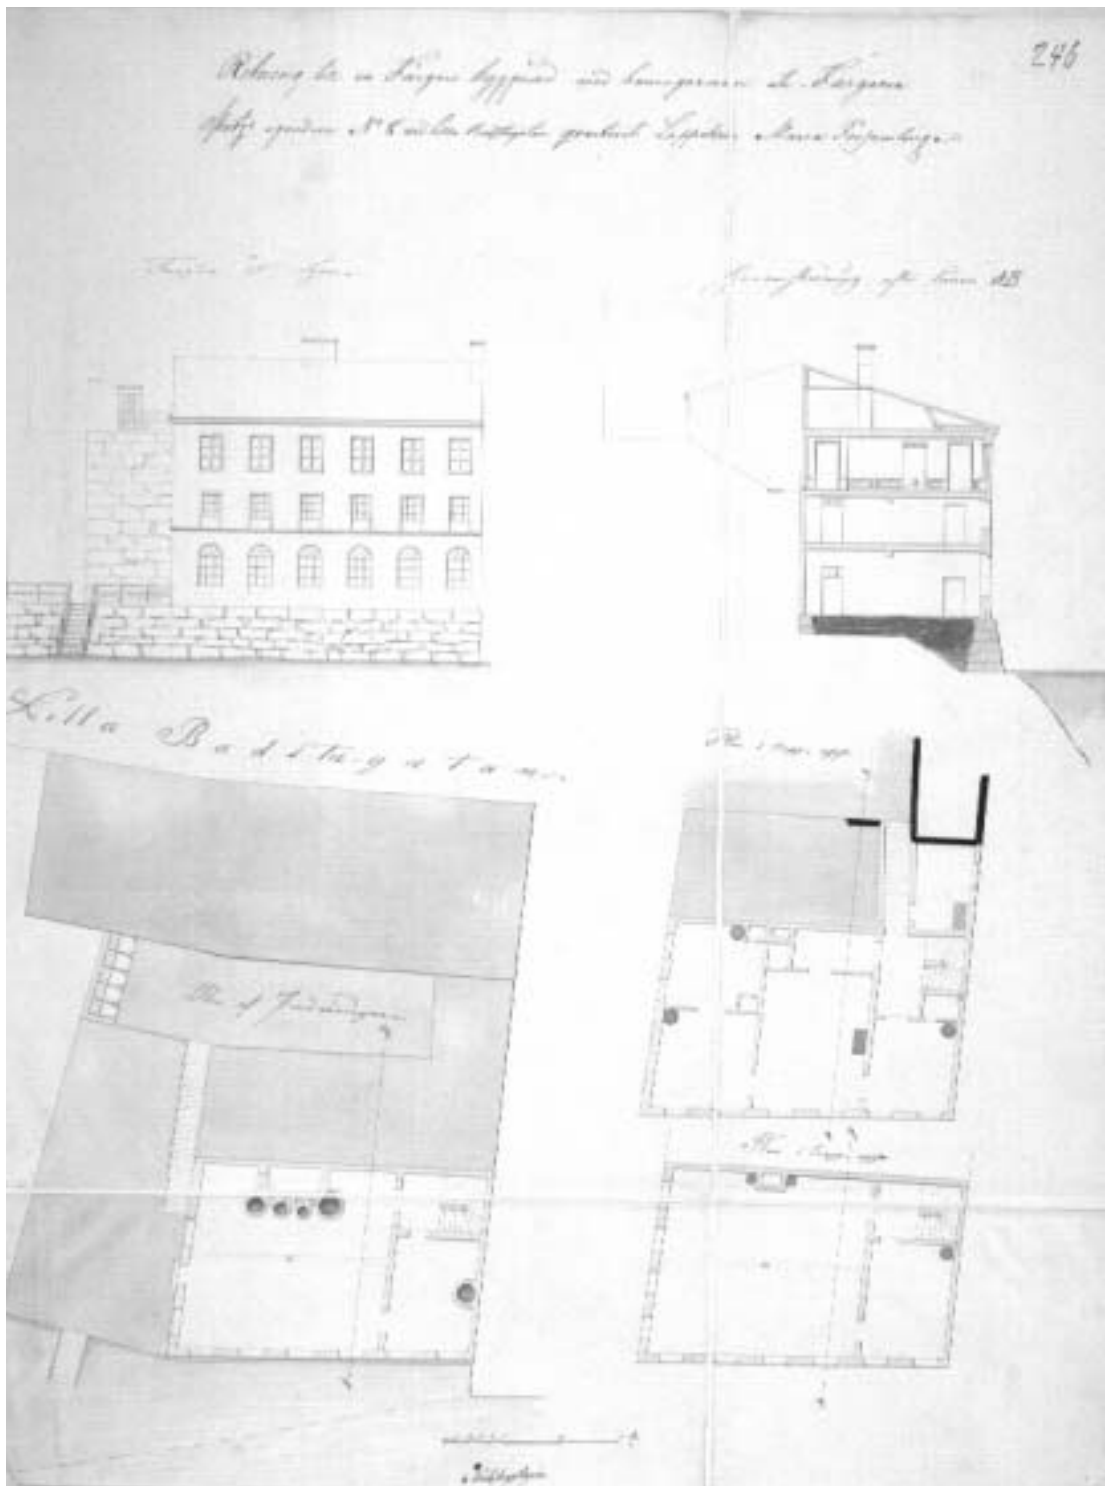
Nybyggnadsritningar från 1850. BNA, SSA

1850 på vilken såväl gatuhuset som vinkelbyggnaden i väster och färgerihusets östra tillbyggnad är inritade, däremot är platsen där färgerihuset tidigare stod utan bebyggelse.⁸⁰

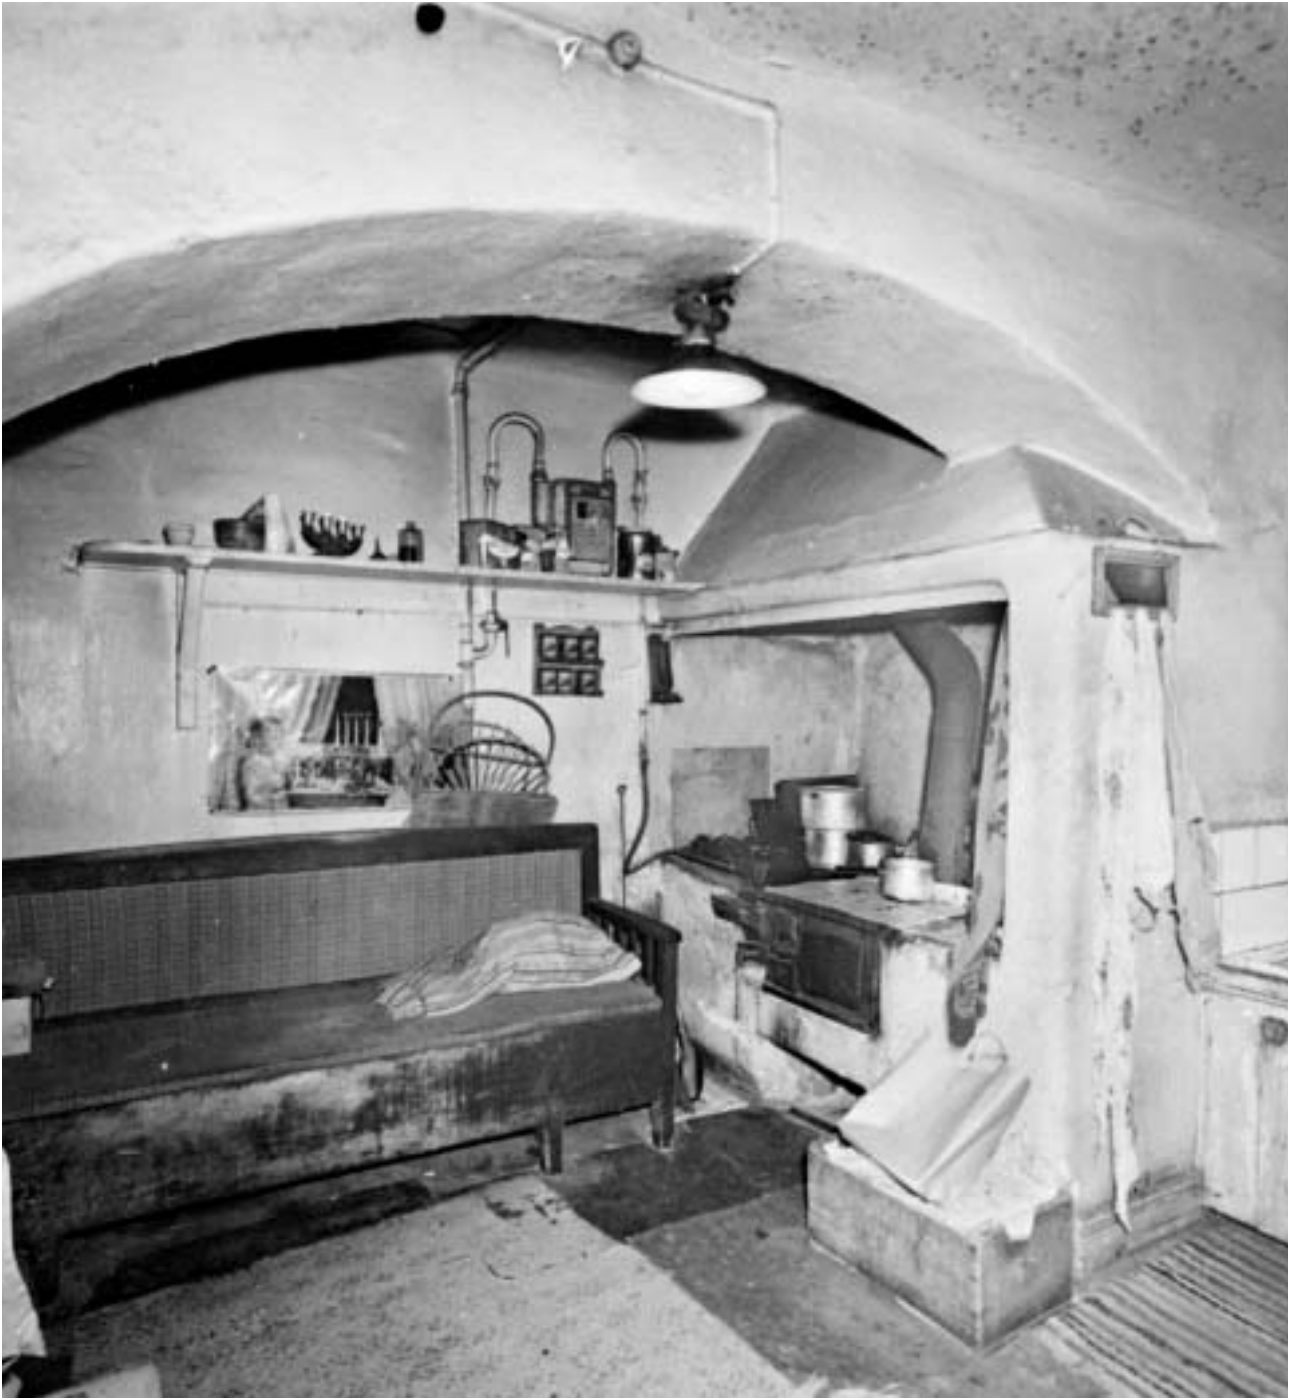
Kök vid Pryssgränd 10 A, 2 tr. ned, innan renoveringen genomfördes. Fotograf: G. Fredriksson. SSM, Fa7908

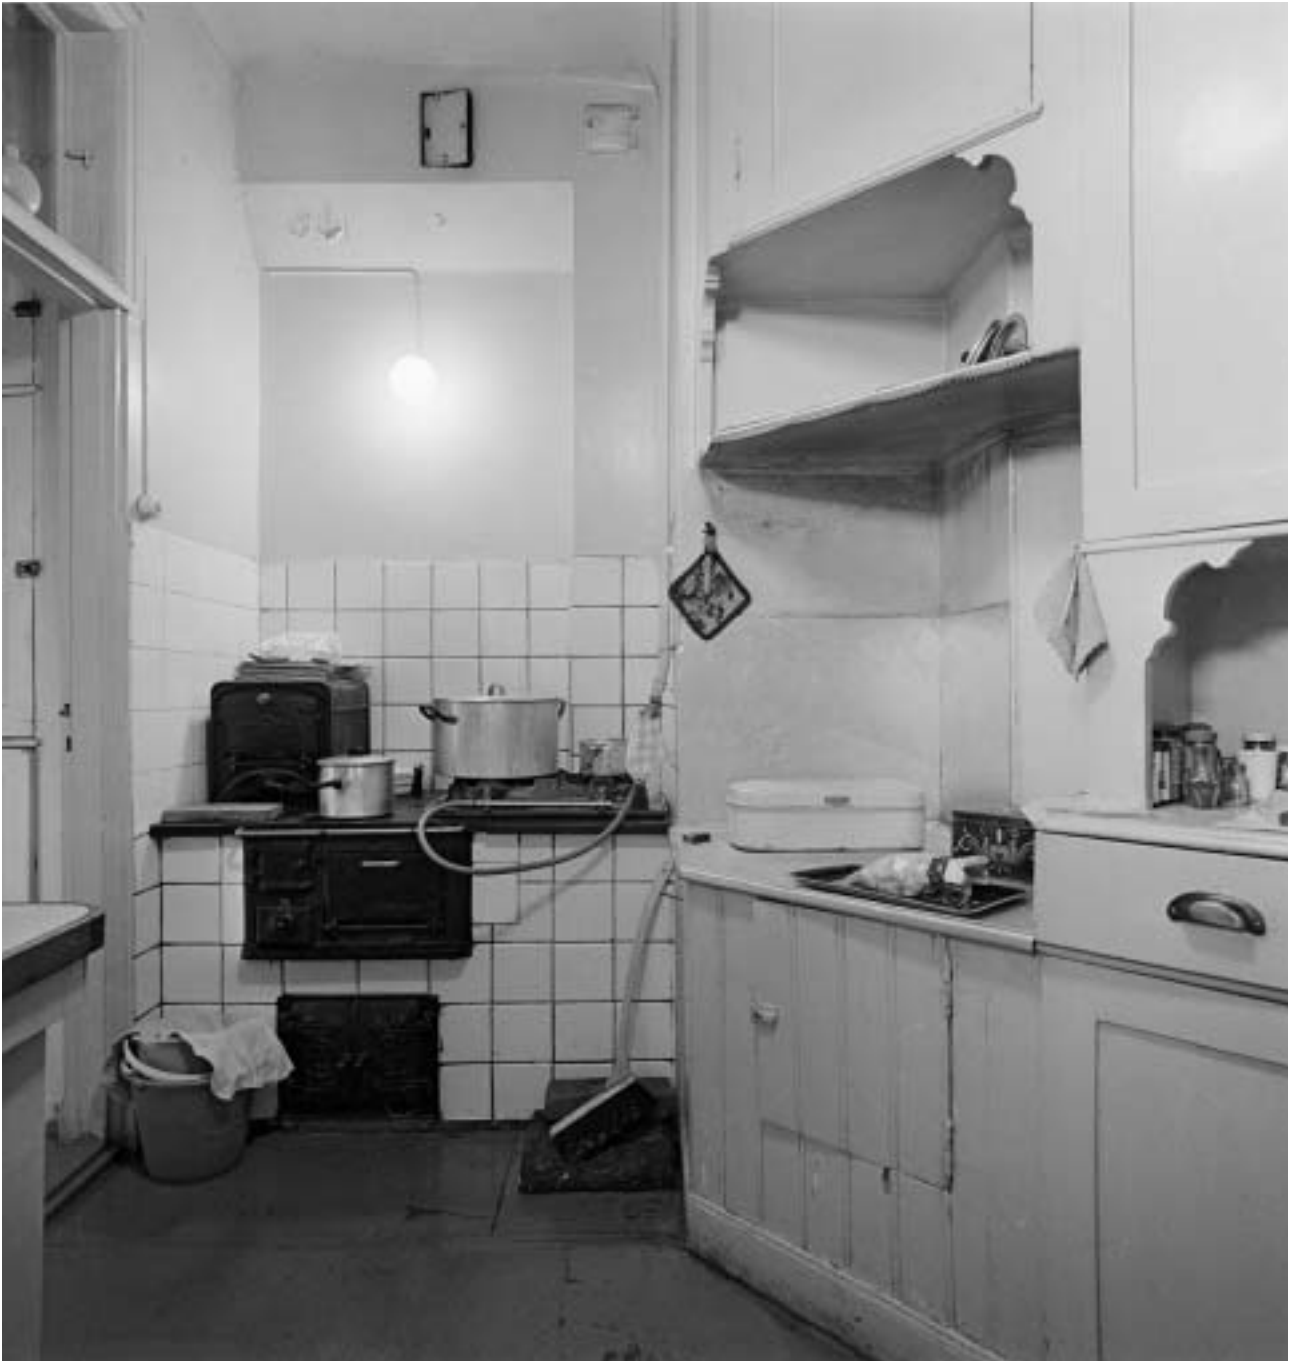
Bild 25. Kök vid Bastugatan 6, 2tr, innan renoveringen genomfördes. Fotograf: G. Fredriksson. SSM, F99100

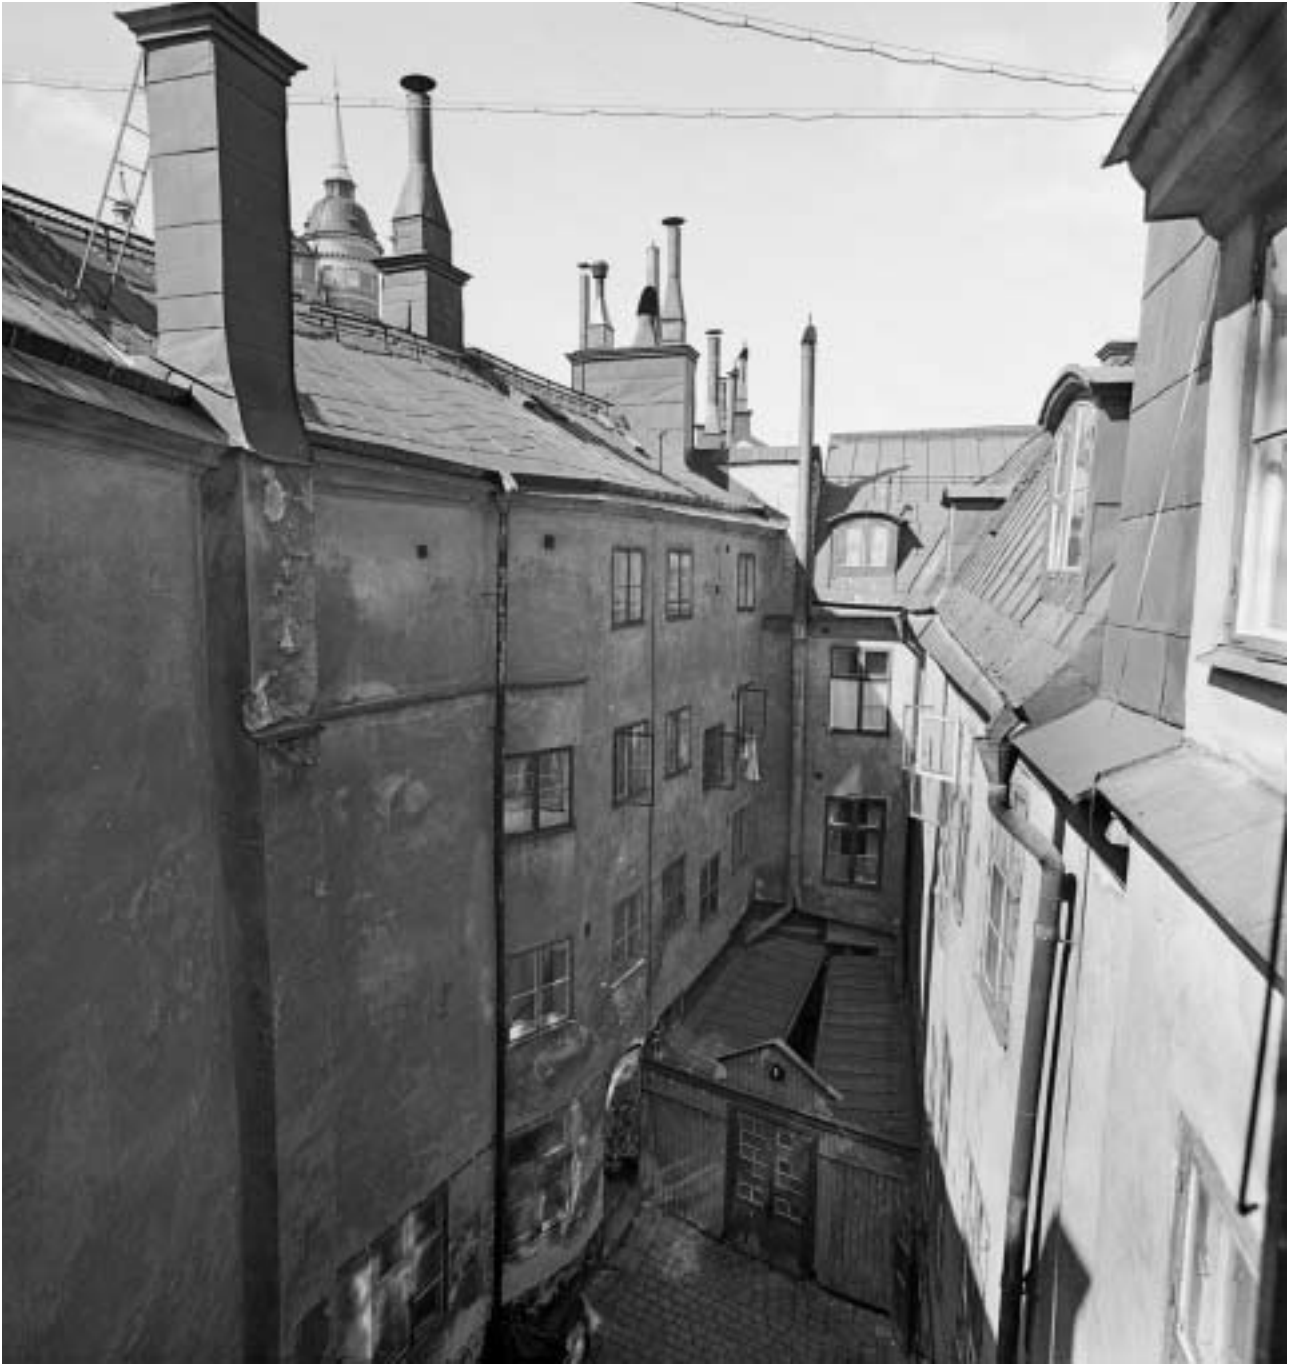
Gården vid Bastugatan 6 med avträdeslängor, innan renoveringen. Fotograf: G. Fredriksson. SSM, F99071

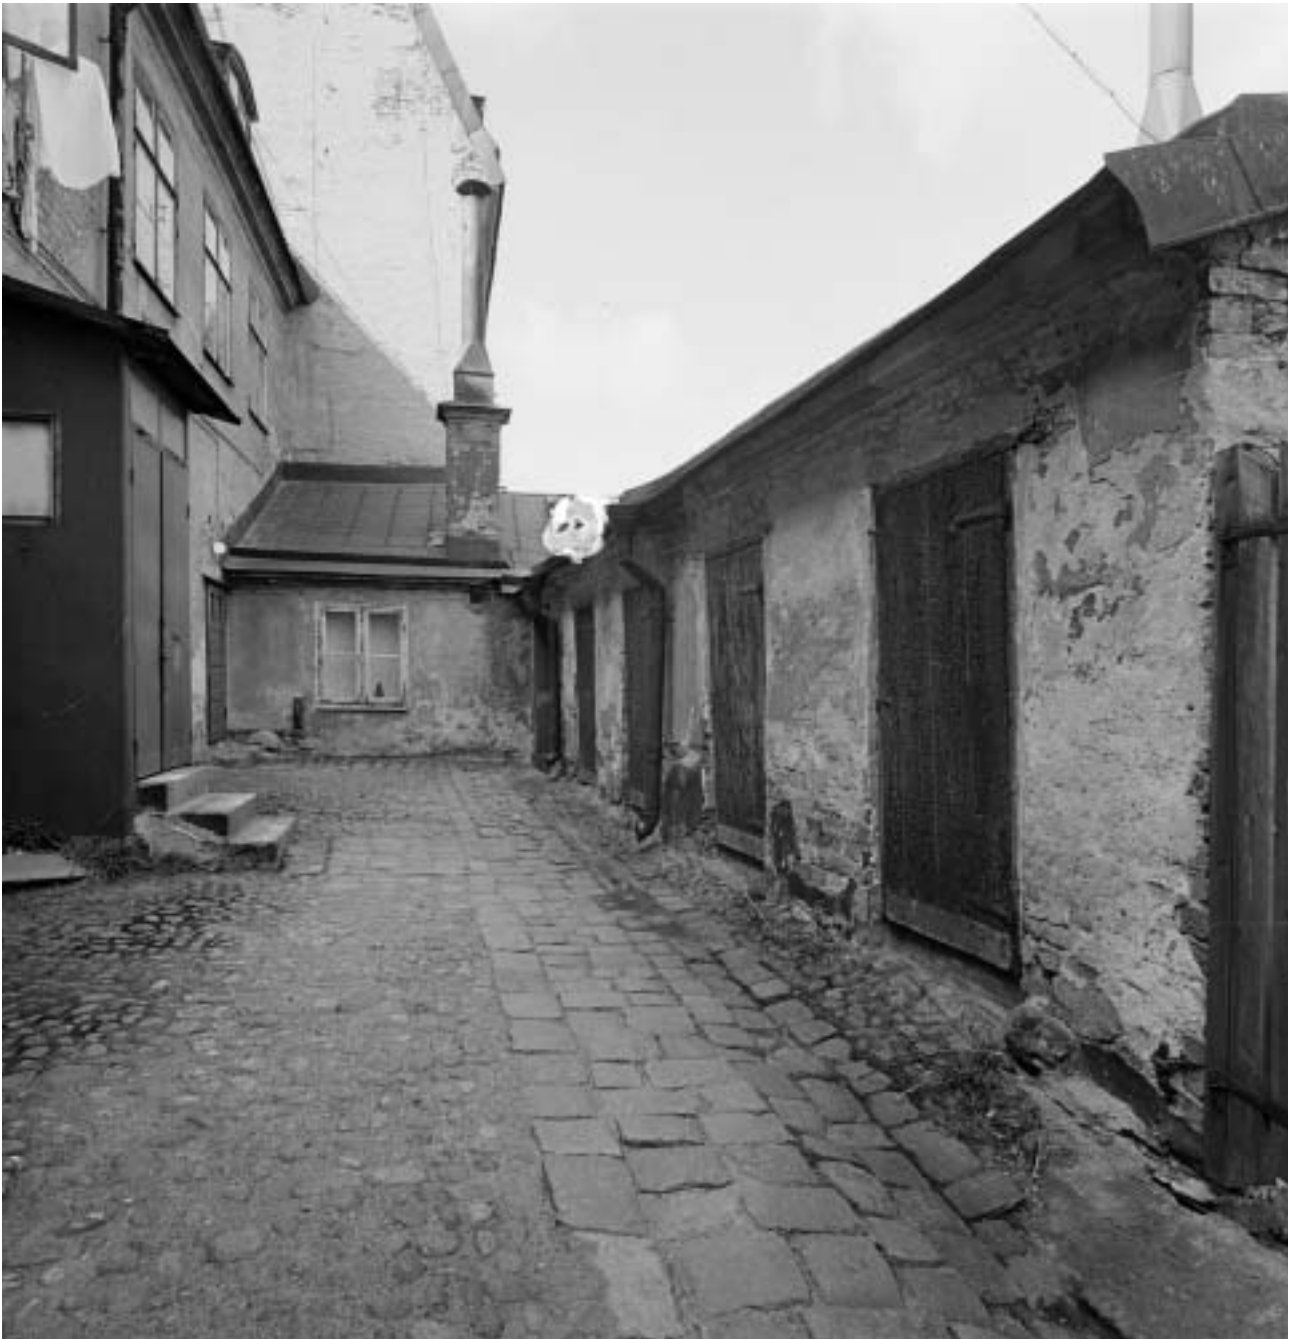
Gården vid Pryssgränd 8, innan renoveringen. Fotograf: G. Fredriksson. SSM, F99136
