Lappskon Större 8

BASTUGATAN 6, PRYSSGRÄND 8, 10 A OCH B,
SÖDER MÄLARSTRAND 15-19

Byggnadshistorisk inventering

Byggnadshistorisk rapport 2004:2

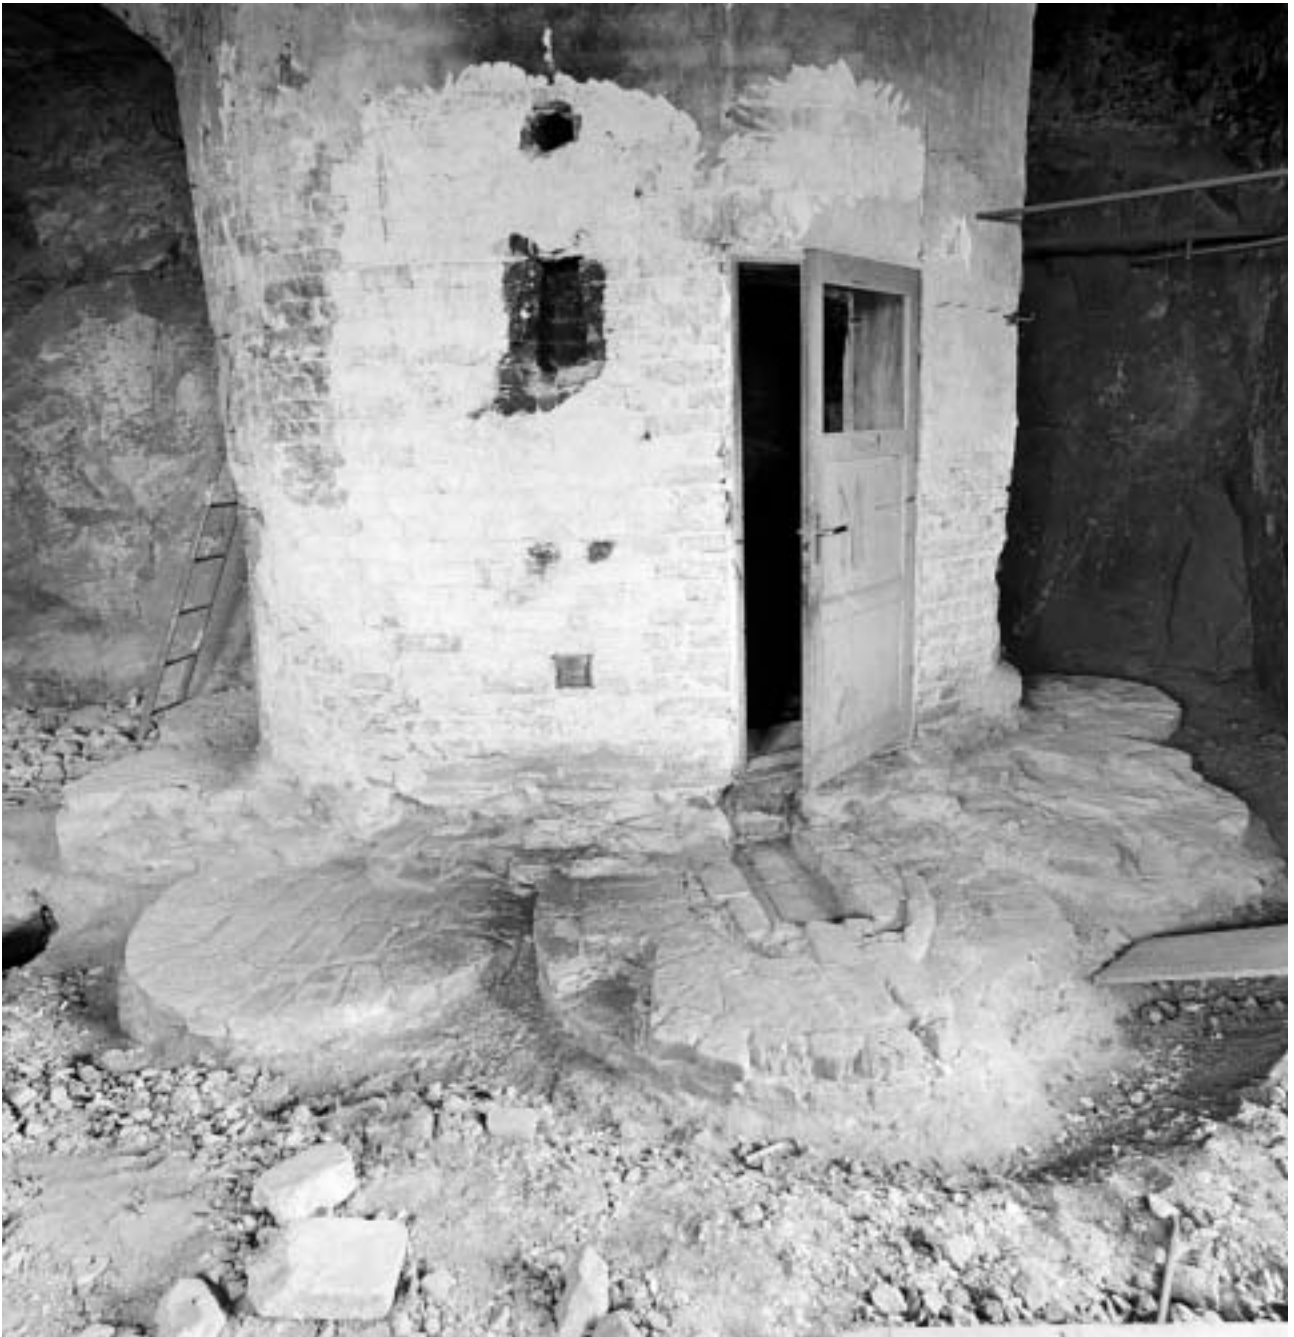
*Söder Mälarstrand 19. Rester av fundament till eldstäder, sannolikt använda i färgeriverksamhet. Från tiden för renoveringsarbetet.
Foto L. af Peterséns 1971. SSM, F99053*

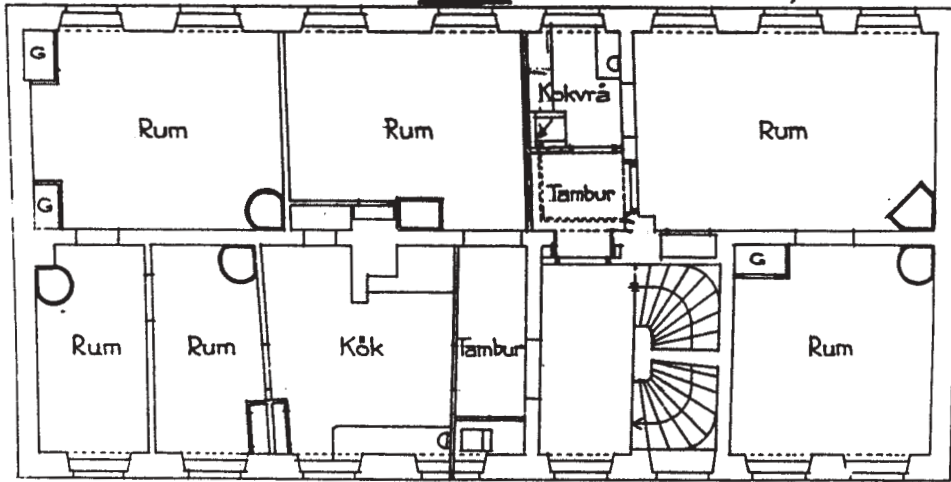
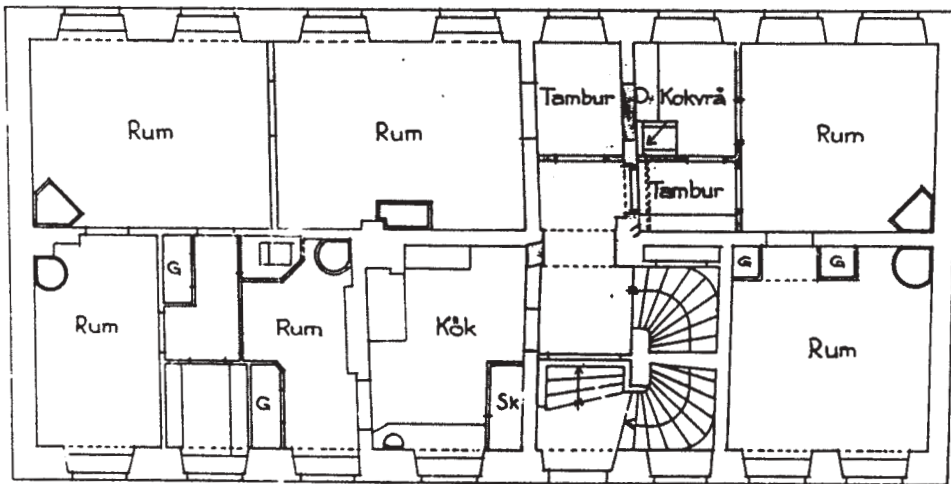
Bilaga 1. F.d. Lappskon Större 3. Förslag till delning av bostadslägenheter, 1933

Förslag till delning av bostadslägenheter:

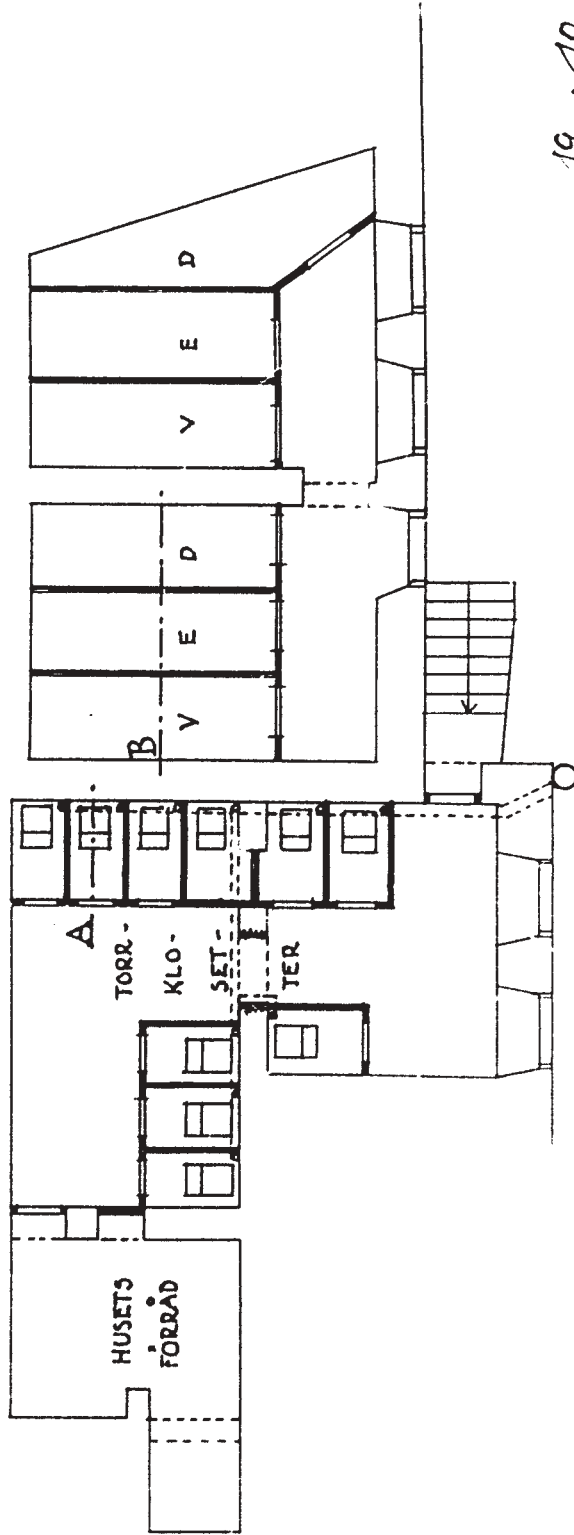
Bilaga 2. F.d. Lappsken Större 3. Ändring i gårdshusets källare, 1946

N:3 KV. LAPPSKON STÖRRE.
PRYSGRÄND 10.
ÄNDRING I GÅRDSHUSETS KÄLLARE.

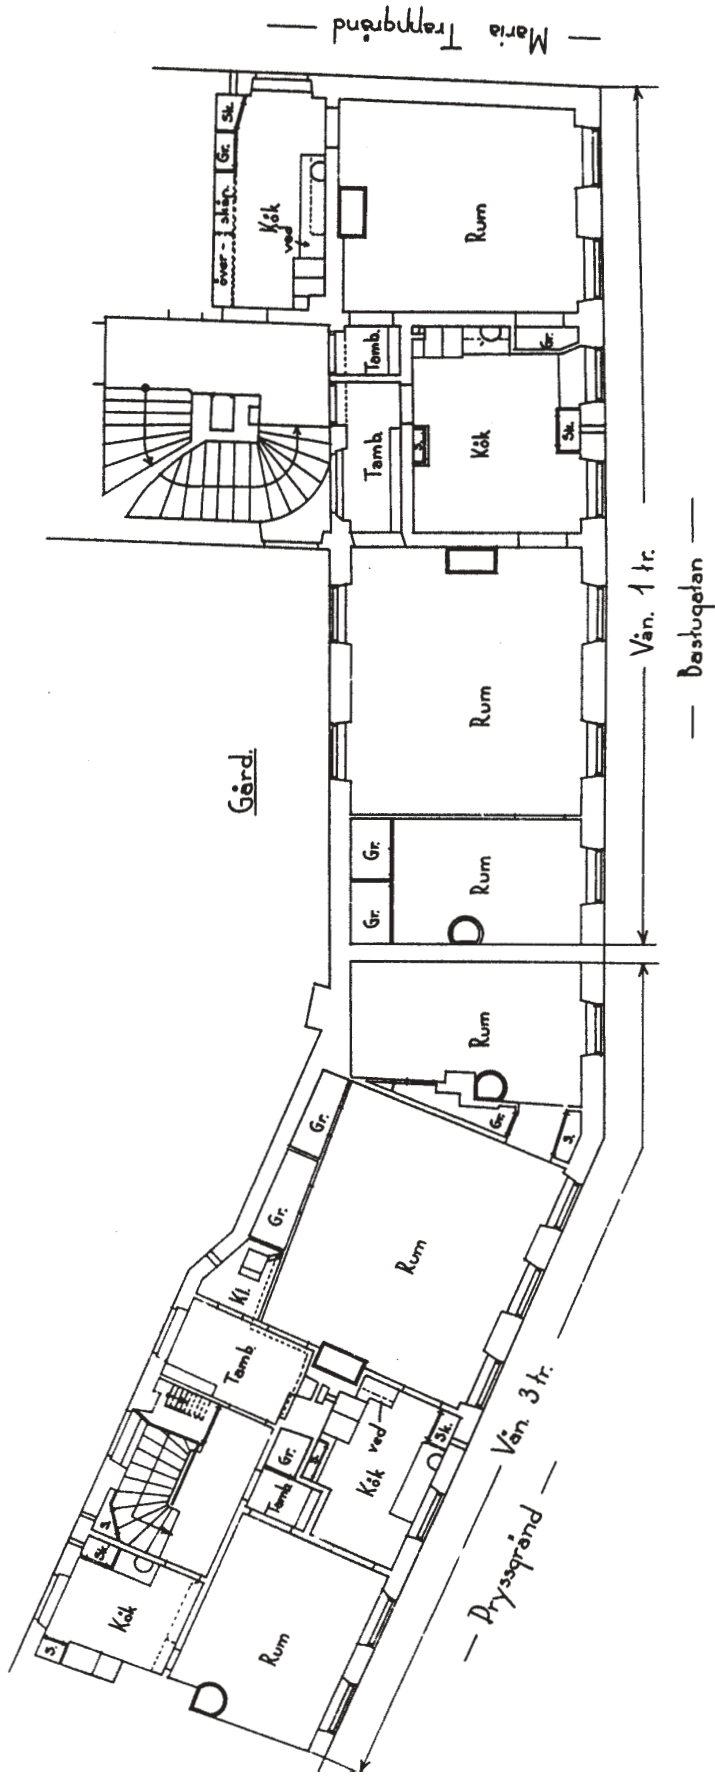
Bilaga 3. F.d. Lappskon Större 4. Uppdelning av lägenheter, 1935

Uppdelning av lägenheter i våningarna 1 ö 3 tr. upp.

Husbyggnadsavdelningen ansökte nu om byggnadslov för ändringar på Bastugatan 6. Här ville man på våning 1 och 3 trappor utföra en ”uppdelning av lägenheter”. På våning 1 trappa berörde ändringarna gatuhusets södra del. Planritningarna visar att man här tänkte sig två bostadslägenheter, en större med kök och en mindre med kök. På våning 3 trappor berörde de tänkta ändringarna det södra gårdshuset. Även här önskade man tillskapa två lägenheter med varsitt kök, en mindre lägenhet och en större. Brandförsäkringshandlingar från 1866 ger besked om att de berörda delarna i gatuhuset då bestod av ett kök med spis och fyra rum med kakelugnar samt en tambur respektive ett kök med spis och järnhäll och fyra rum

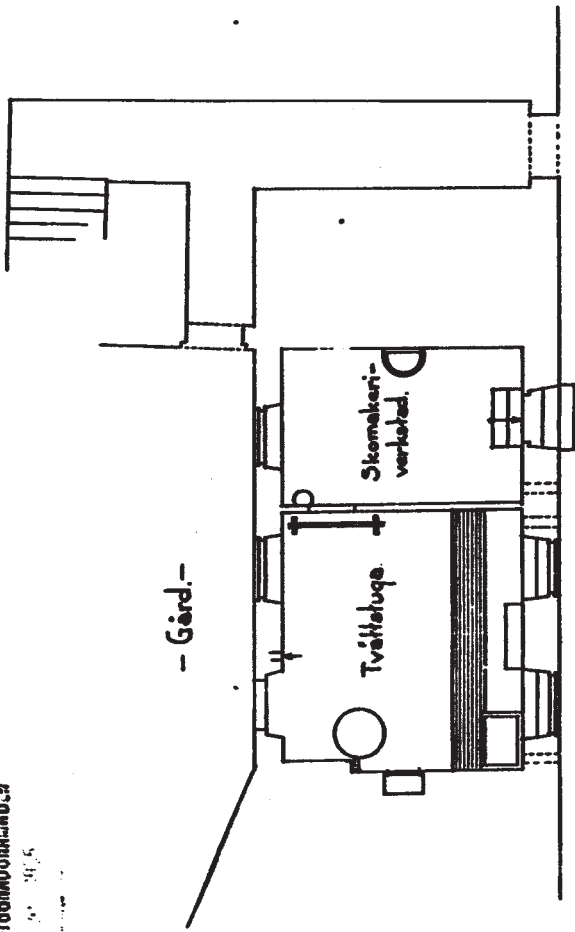
Bilaga 4. F.d. Lappskon Större 4. Anordnande av tvättstuga, 1935

Kv. Lappskon Större nr 4, Bestugatan nr 6.
Anordnande av tvättstuga i bottenvåningen.

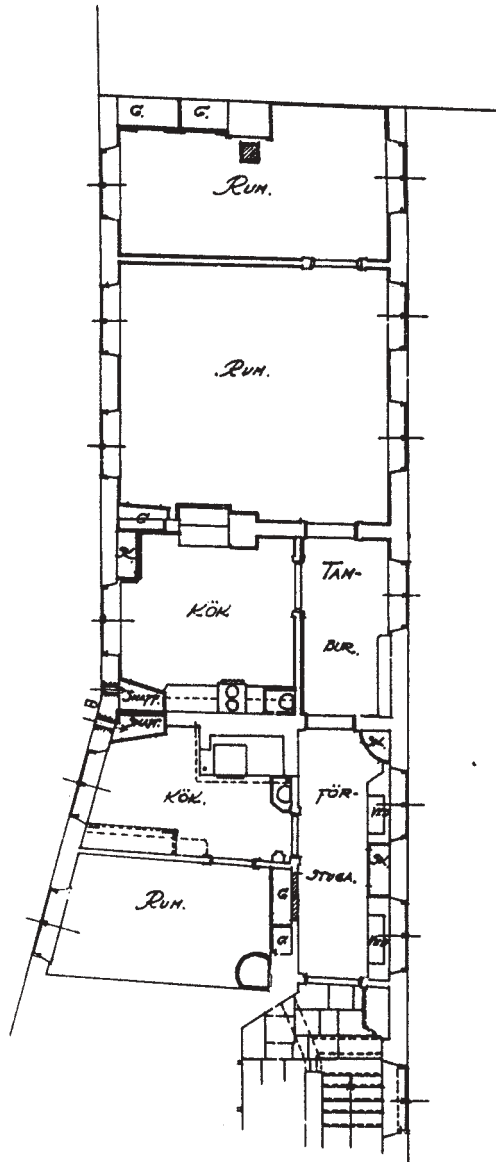
Bilaga 5. F.d. Lappsikon Större 5. Delning av 4-rumslägenhet, 1938

1670
1937
Kv. LAPPSKON · STÖRRE. TOMT · N^o 5.
FRYSSGRÄND · N^o 8.
DELNING · AV · 4-RUMS · LÄGENHET · I · VÄN · ITR.

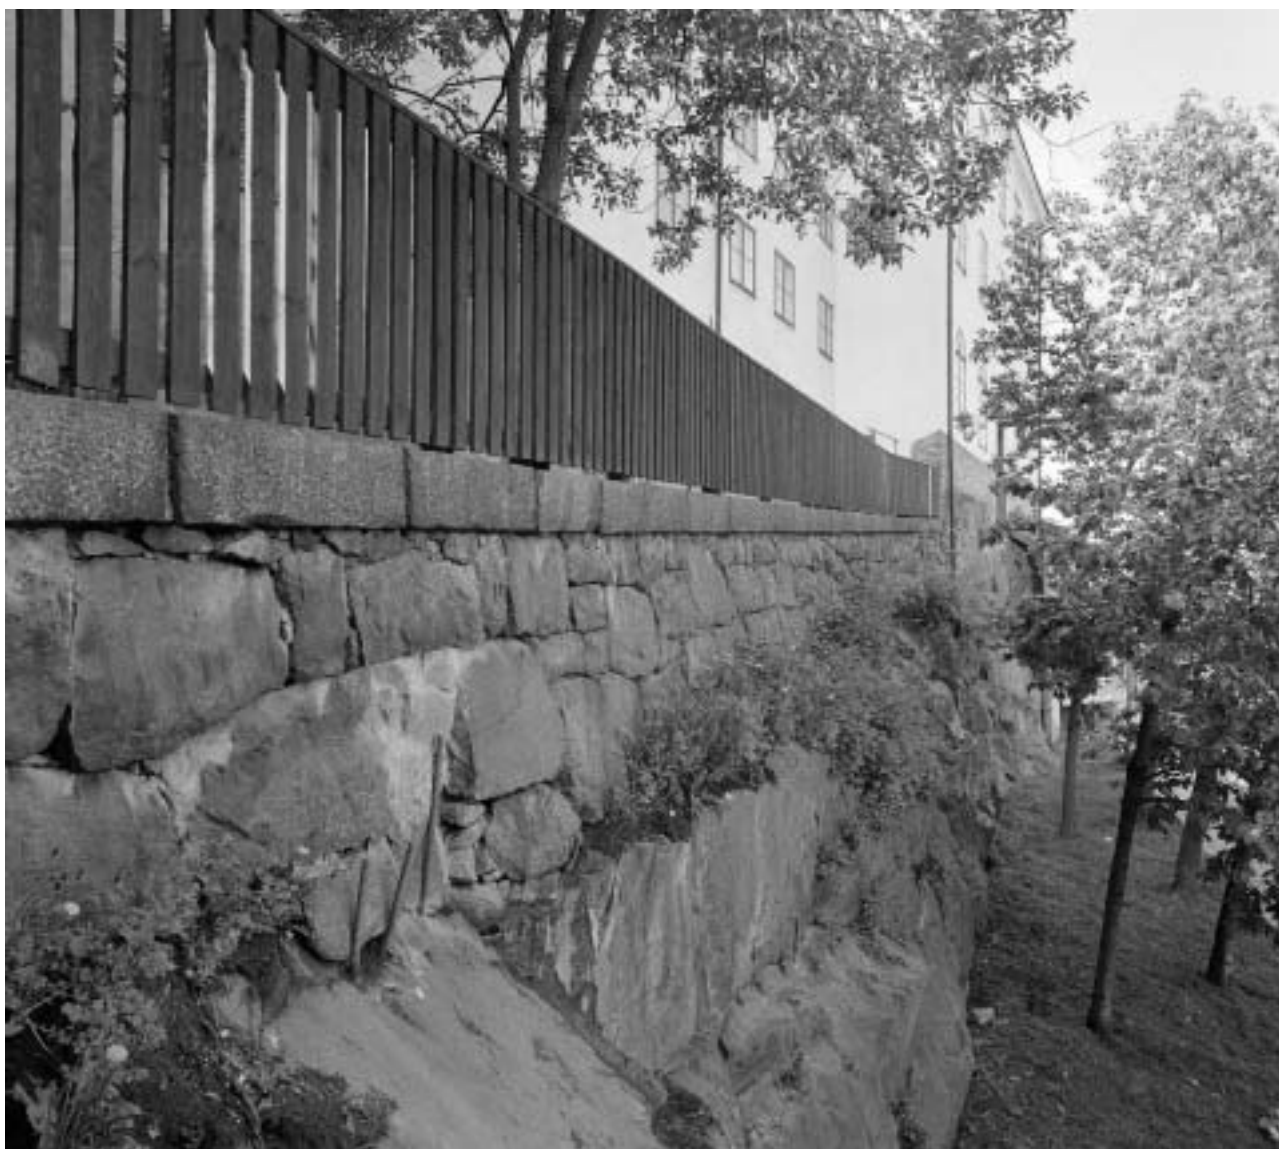
Även den nedre gården vid Söder Mälarstrand 17 är uppförd med murverk av gråsten direkt på berget. Till vänster relativt moderna bultar. IJ S2004-0091-9

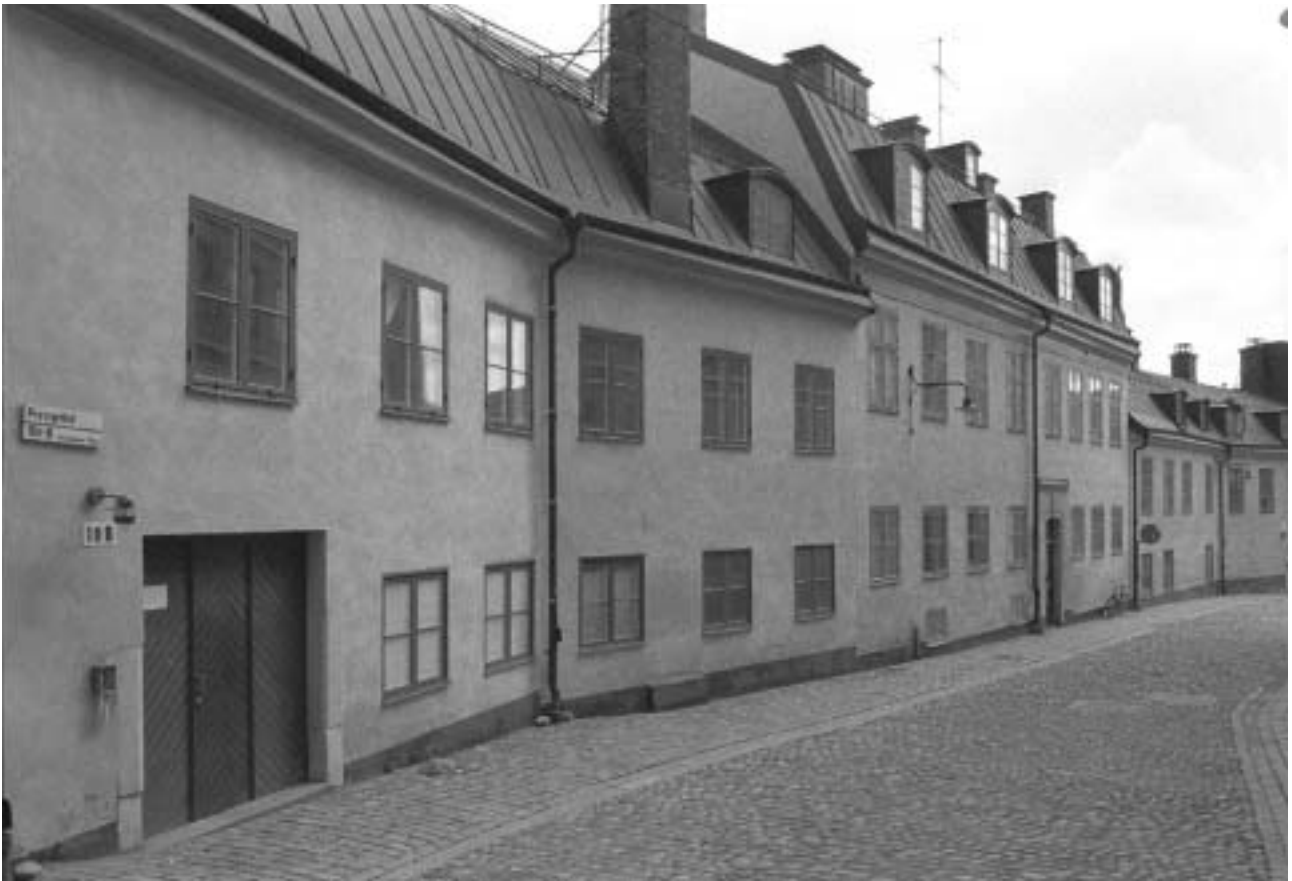
Fasad Låg putsad sockel. Täckmålad grå. Utskjutande, profilerad takfotslist. Stickbågig portöppning som omfattas av putsad omfattning. Omfattningen är utformad med en korgbågig, slät list kring portöppningen, rusticerade liseiner utmed öppningens sidor, slutstensmotiv

Pryssgränd 10 B och 10 A. Mot öster. IJ S2004-0103-26

och ett krön i form av profilerad gesims. Omfattning samt takfotslist är avfärgade i en ljus gröngrå kulör. Portomfattningens utformning härrör sannolikt från 1700-talets andra halva. Stora delar av omfattningen togs ner och en kopia uppfördes vid reoveringen omkring 1970.

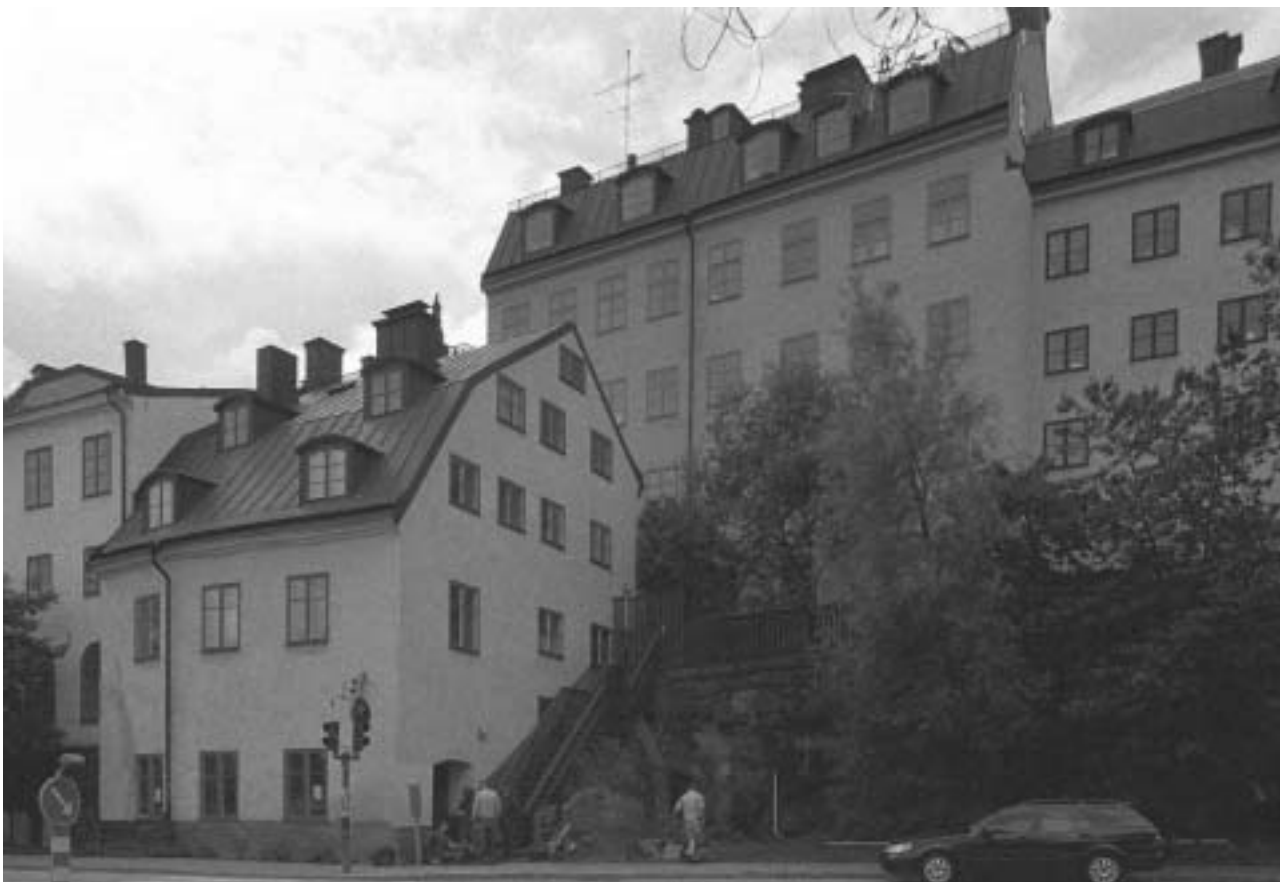
Pryssgränd 10 A, del av 10 B samt Söder Mälarstrand 19 mot norr. IJ S2004-0103-19

Övrigt Gården har två plan. Till den nedre delen leder en trappa med plansteg i granit. Räckben och ledare i svart metall. 1970. Gården är belagd med gatsten och kullersten. Gårdens grundmur vetter mot norr. Denna har en sockel som är kallmurad med natursten. I överdelen är den murad med bruk. I överkant löper ett skift av tuktad granit. Mot norr avgränsas gården av ett staket i trä. 1970.

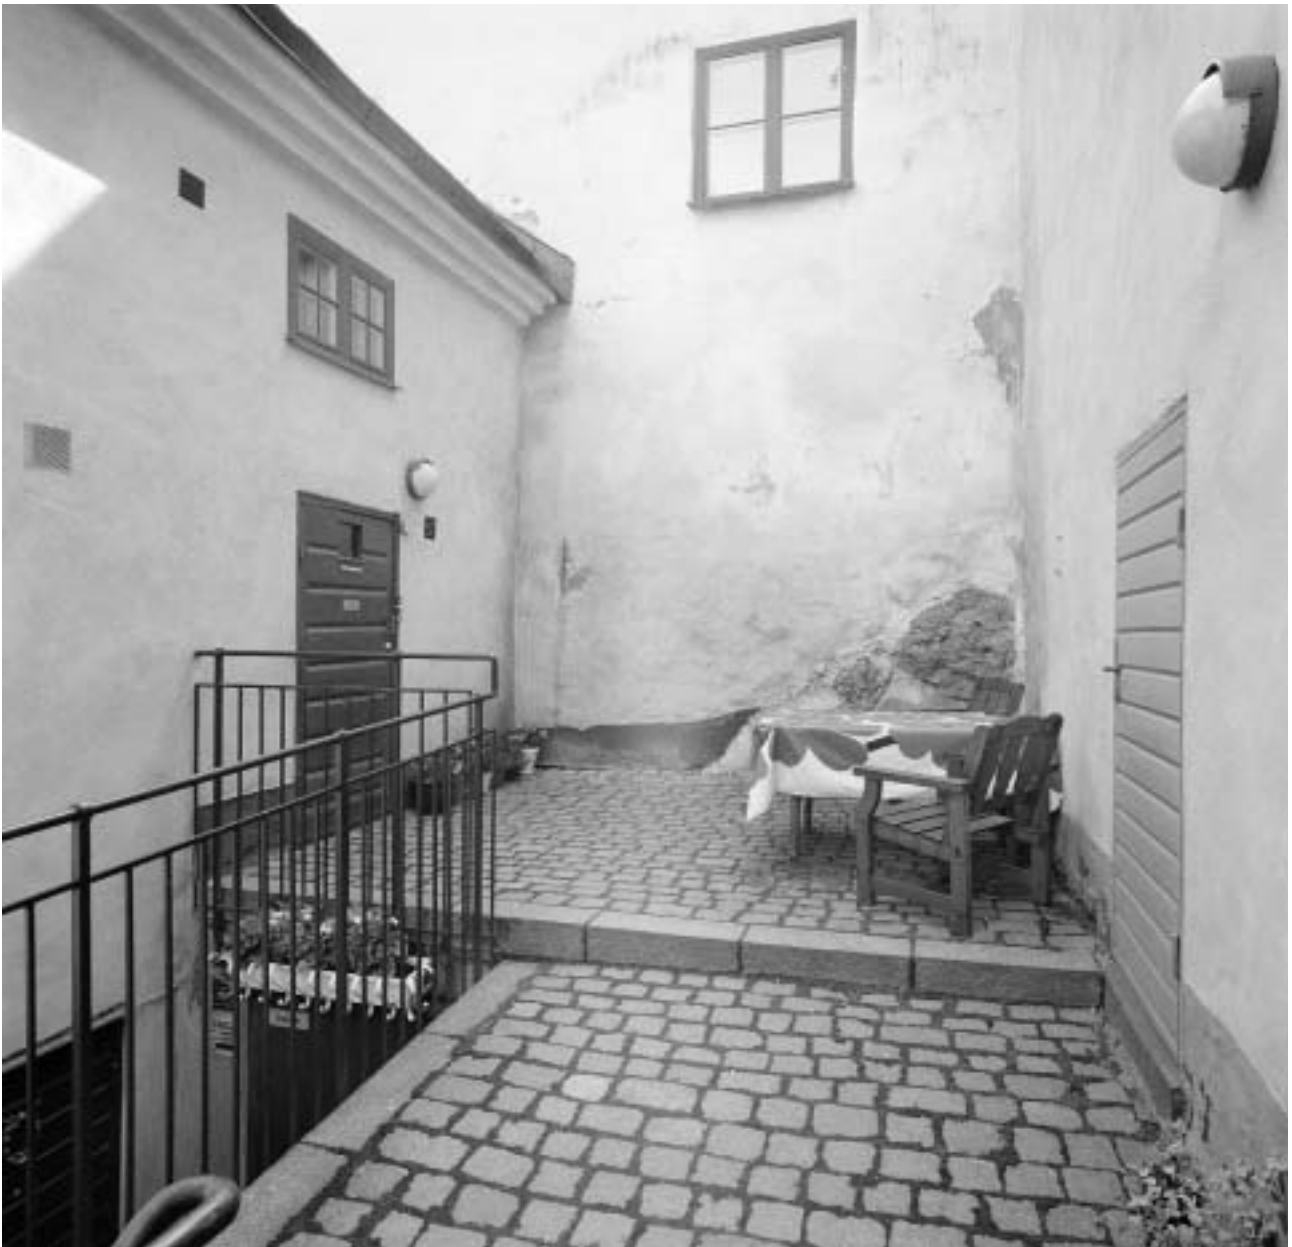
Gården på Pryssgränd 10 A. Rakt fram skimtar gråberget som en del av grannhusets grundmur. Även i det källarrum med entré till höger i bild samt i övriga källarrum på Pryssgränd 10 A och B finns berg i dagen. Grundmurarna är murade direkt på berget, som ofta fortsätter något in i källarrummen. IJ S2004-0087-12

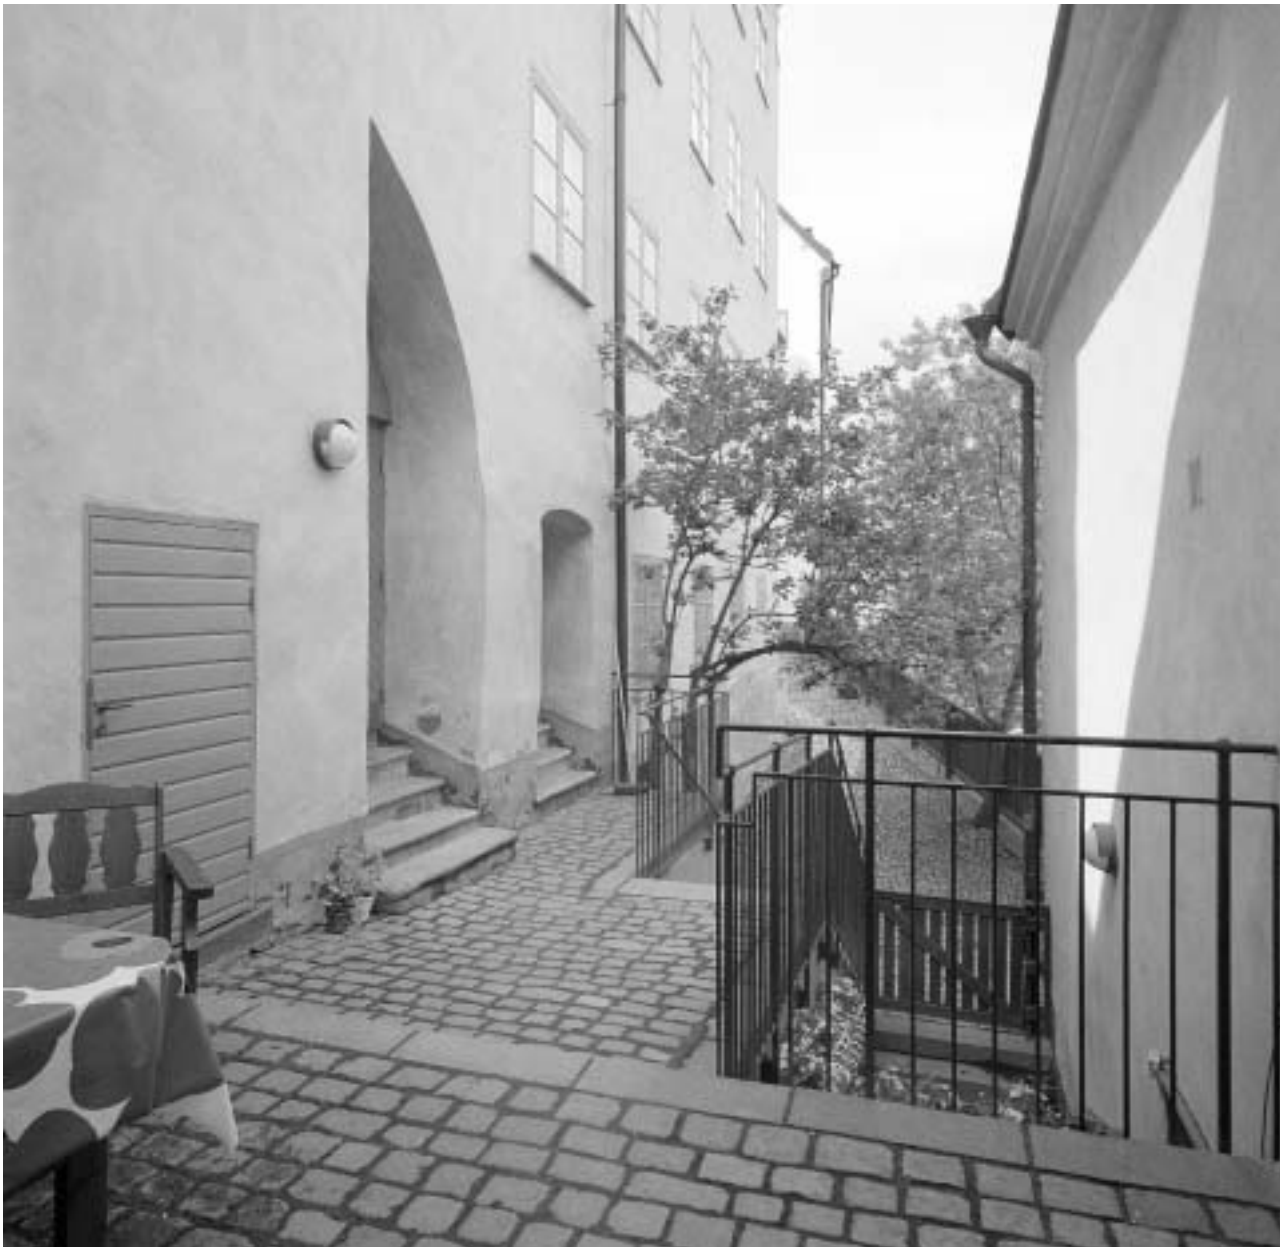
Gården på Pryssgränd 10 A och 10 B. Till höger huset vid Söder Mälarstrand 19. IJS2004-0088-01

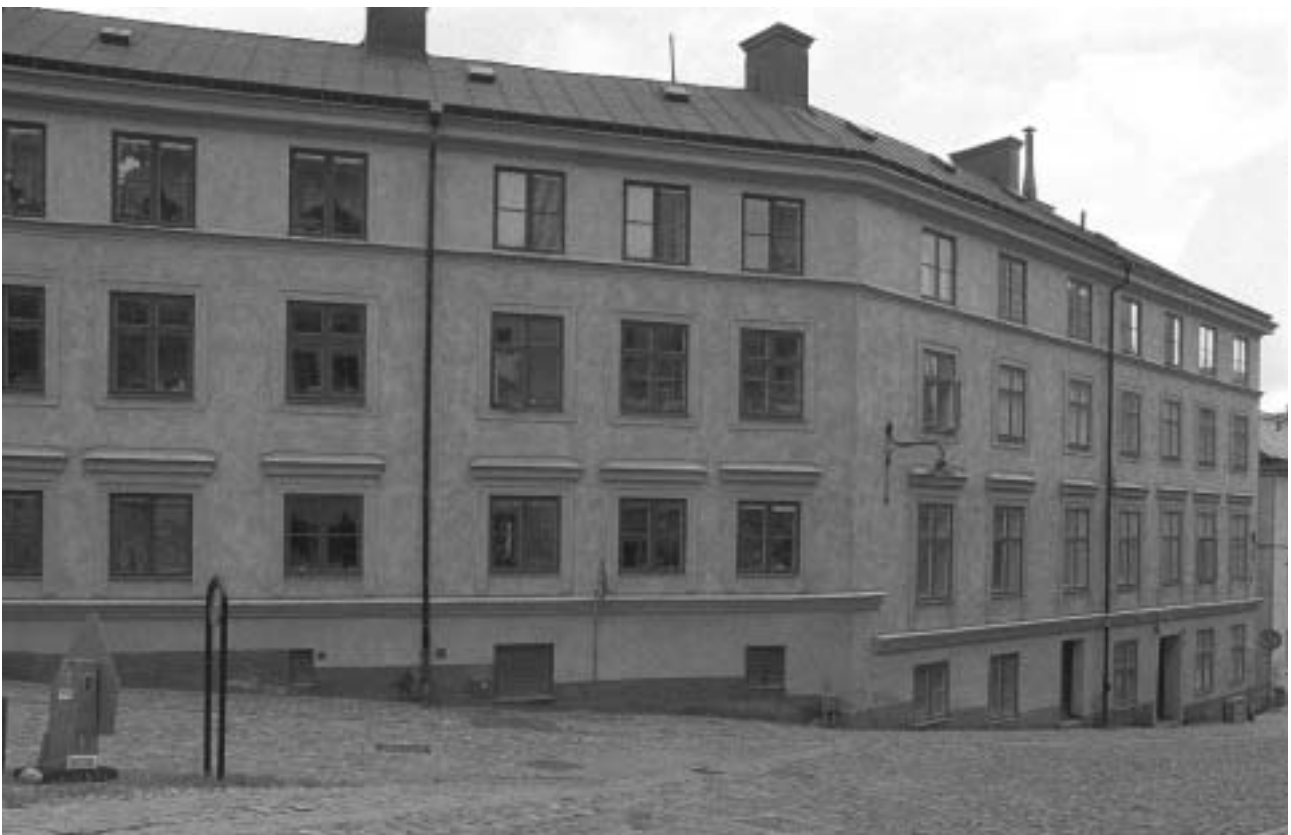
Mot nordöst. Bastugatan 6. Till höger gatuhuset med entré från gatan. Till vänster det södra gårdshuset med entré endast från gården. Dessa två byggnadskroppar har givits samma fasaddekor under åren 1858–1861. IJ S2004-0103-35

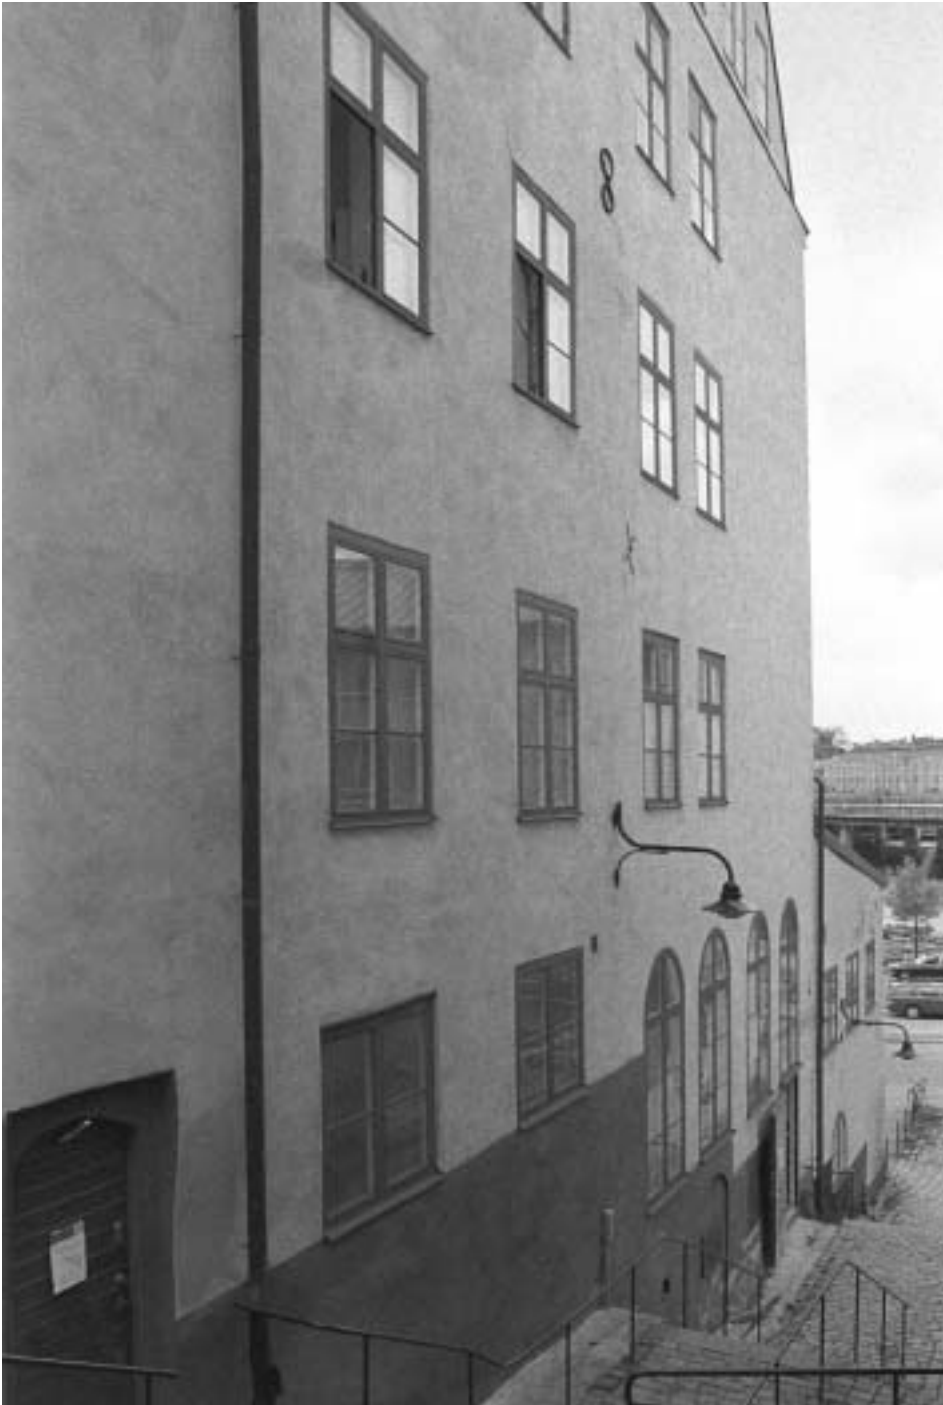
*Fasad mot Maria Trappgränd.
IJS2004-0103-36*

Fönster Karmar med mittpost och tvärpost eller endast mittpost. Den nedersta fönsterraden i den norra delen av fasaden utgörs av höga, rundbågiga fönsteröppningar med rundbågiga karmar med mittpost och tvärpost. I sockelvåningen finns ett mycket litet, fyrkantigt fönster som vetter in mot rum 4-117. Fönstersnickerierna är täckmålade bruna.

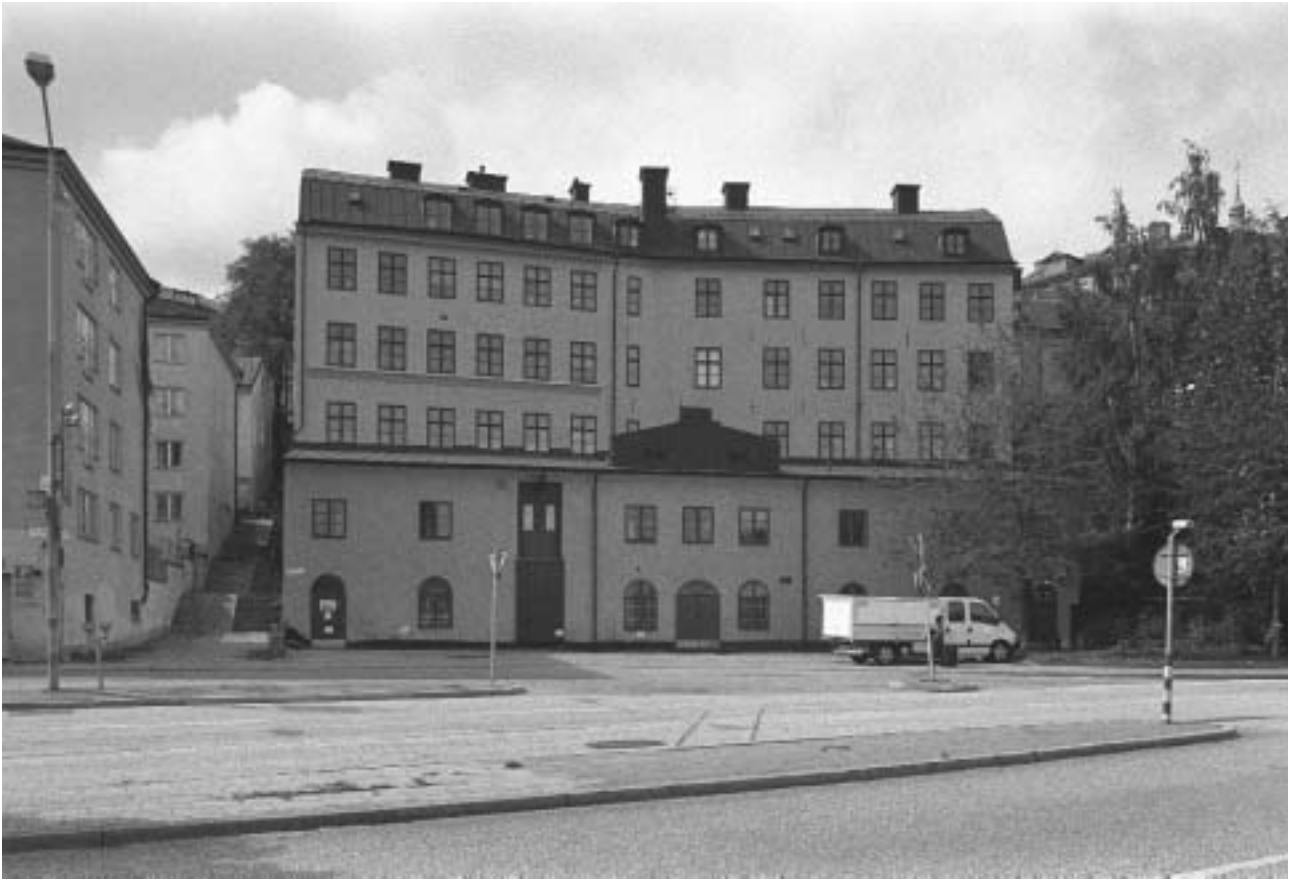
Bostadshuset på Bastugatan 6 samt verkstadshuset på Södermälärstrand 15 mot norr. IJ S2004-0103-10

- Tak** Till lokal: Enkeldörr av slät metall. Insidan är klädd med träpanel. 1970 eller senare. Sadeltak mot söder. Mot norr är taket brutet. Sadeltakets utformning härrör från 1861 då vinden ombyggdes och det befintliga brutna taket ombyggdes. Det brutna taket härrör från 1858 då denna del av byggnaden uppfördes.
- Övrigt** På bottenvåningen finns i mur en igensatt, rundbågig f.d. dörröppning som har lett till rum 4-117. I den igensatta öppningen finns idag en mindre öppning med en kraftig, sentida metallucka.

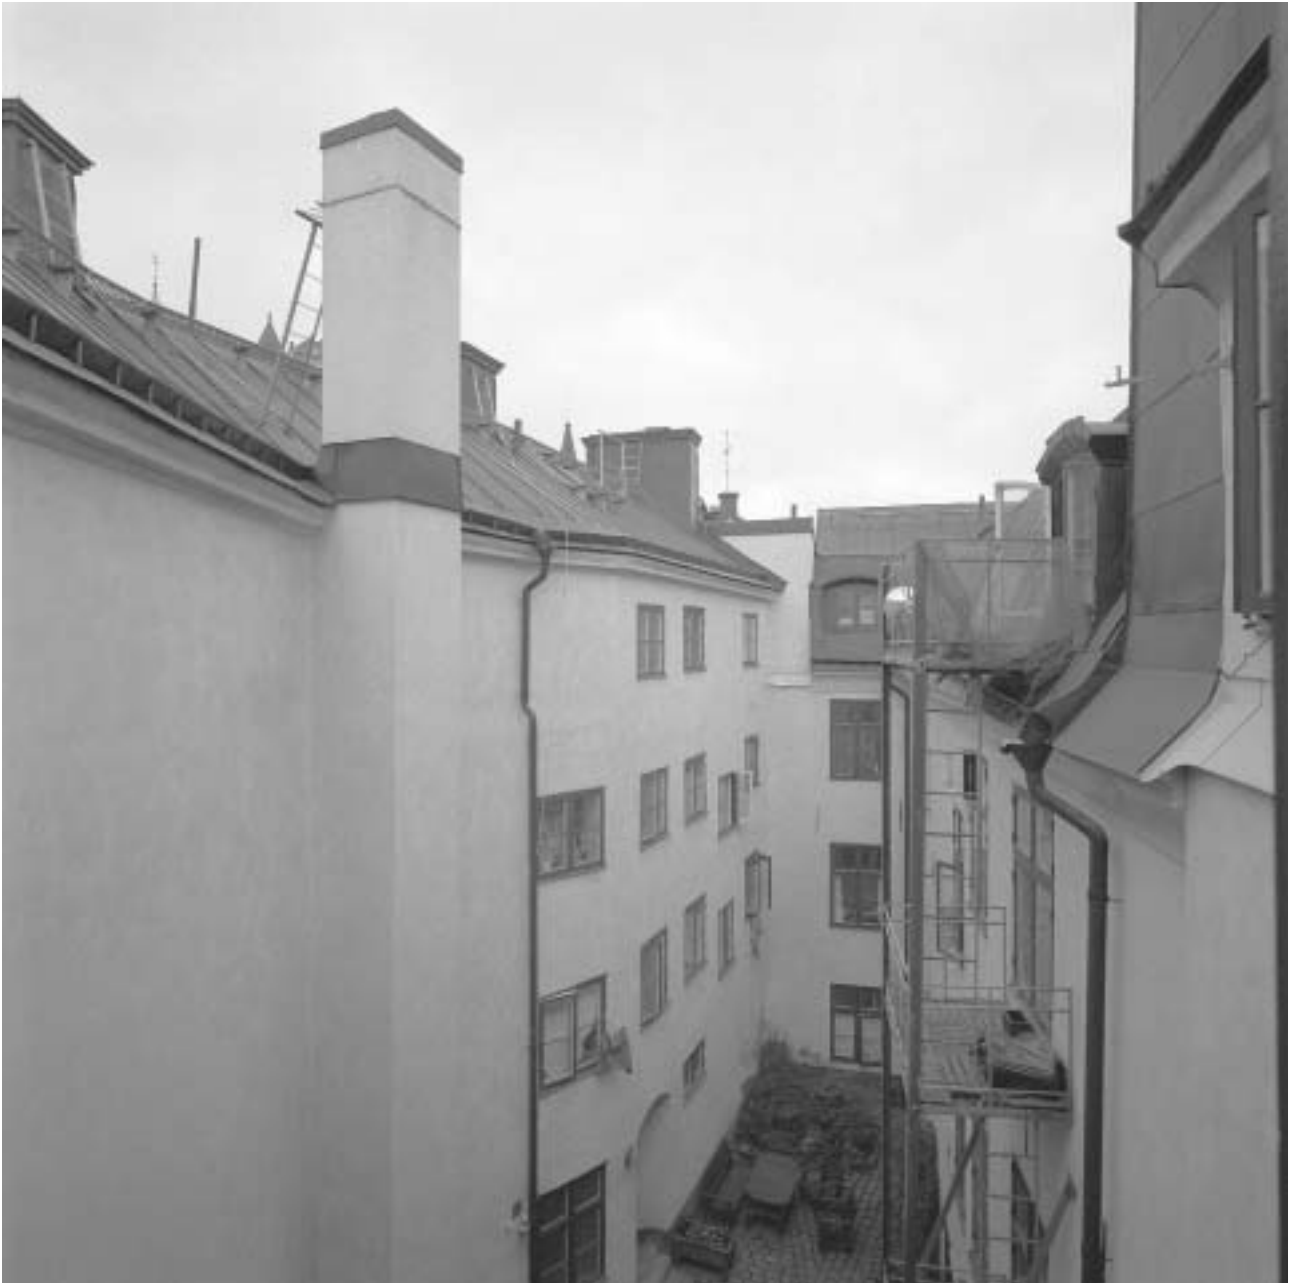
Gård och gårdsfasader på Bastugatan 6. Mot väster. IJ S2004-0041-3

Tak Brutet sadeltak. Takets utformning härrör sannolikt från 1700-talet. Kupornas placering och form härrör troligen från samma tid. Tre mindre takfönster.

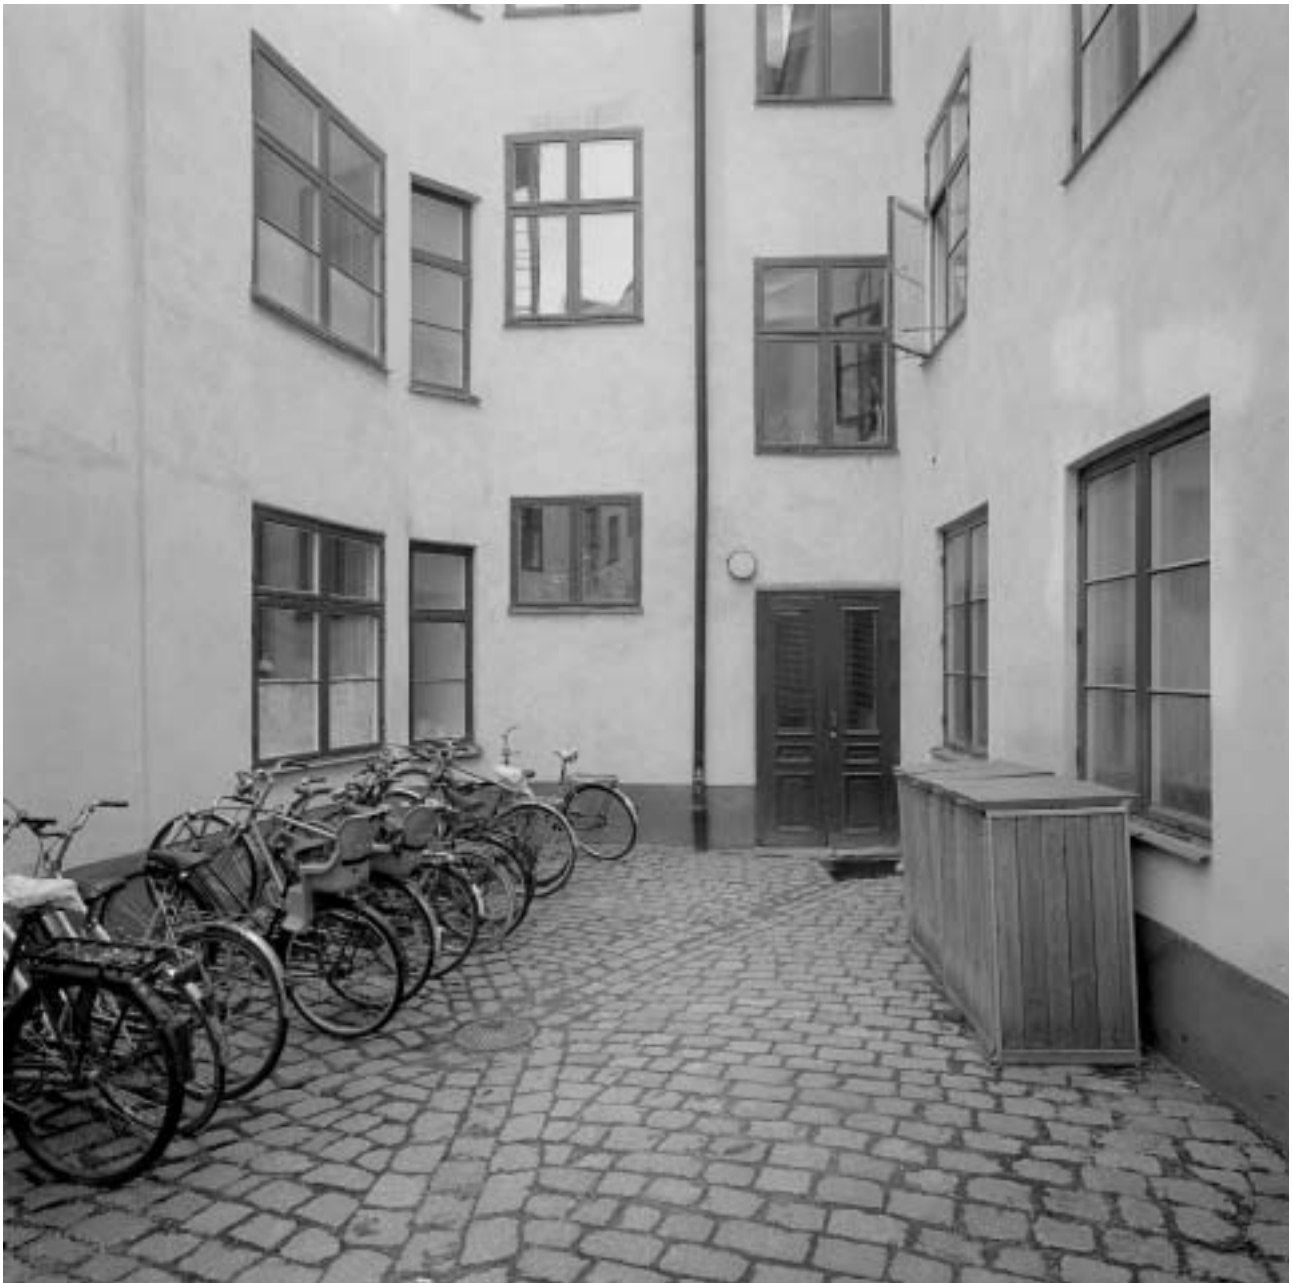
Dörrar Till gatuhuset vetter en pardörr med tre fyllningar i varje dörrblad. Den övre fyllningen är glasad. Sent 1800-tal. Handtag och lås härrör från 1970.

Till gårdshusens trapphus leder pardörrar med två fyllningar i varje blad. De övre fyllningarna är glasade och spröjsade. Den undre fyllningen har stenprofil. 1800-talets första hälft. Den av dessa två dörrar som sitter i det

Gården på Bastugatan 6. Entré till gatuhuset. S2004-0044-8

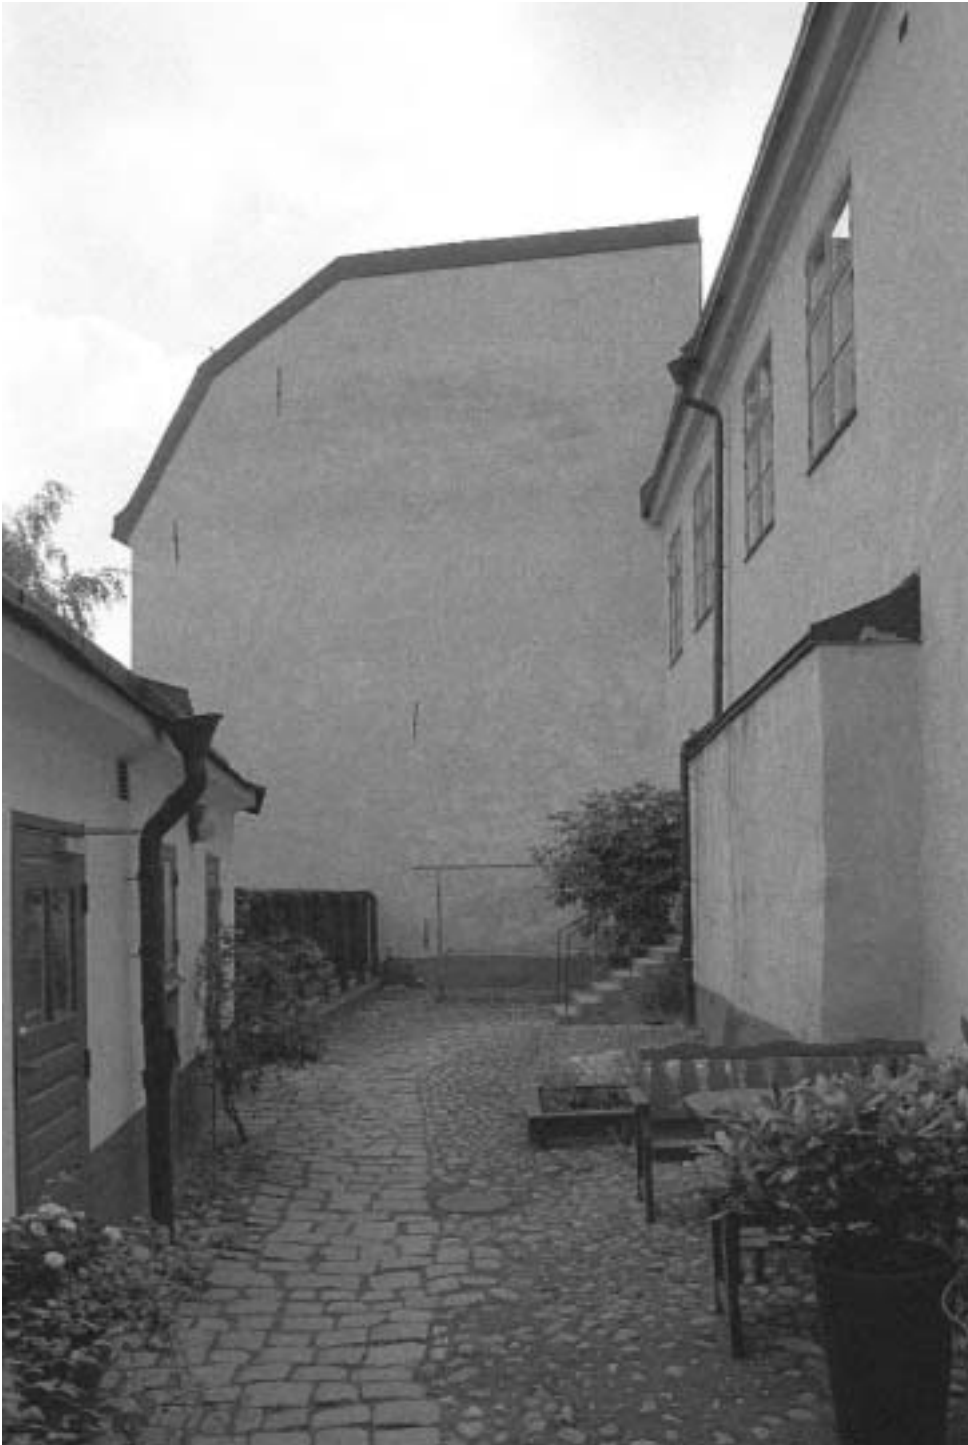
*Gården på Pryssgränd 8.
Mot öster. Till höger syns
den förtjockning av ytter-
muren som finns mot rum
5-317. IJ S2004-0103-32*
