Lappskon Större 8

BASTUGATAN 6, PRYSSGRÄND 8, 10 A OCH B,
SÖDER MÄLARSTRAND 15-19

Byggnadshistorisk inventering

Byggnadshistorisk rapport 2004:2

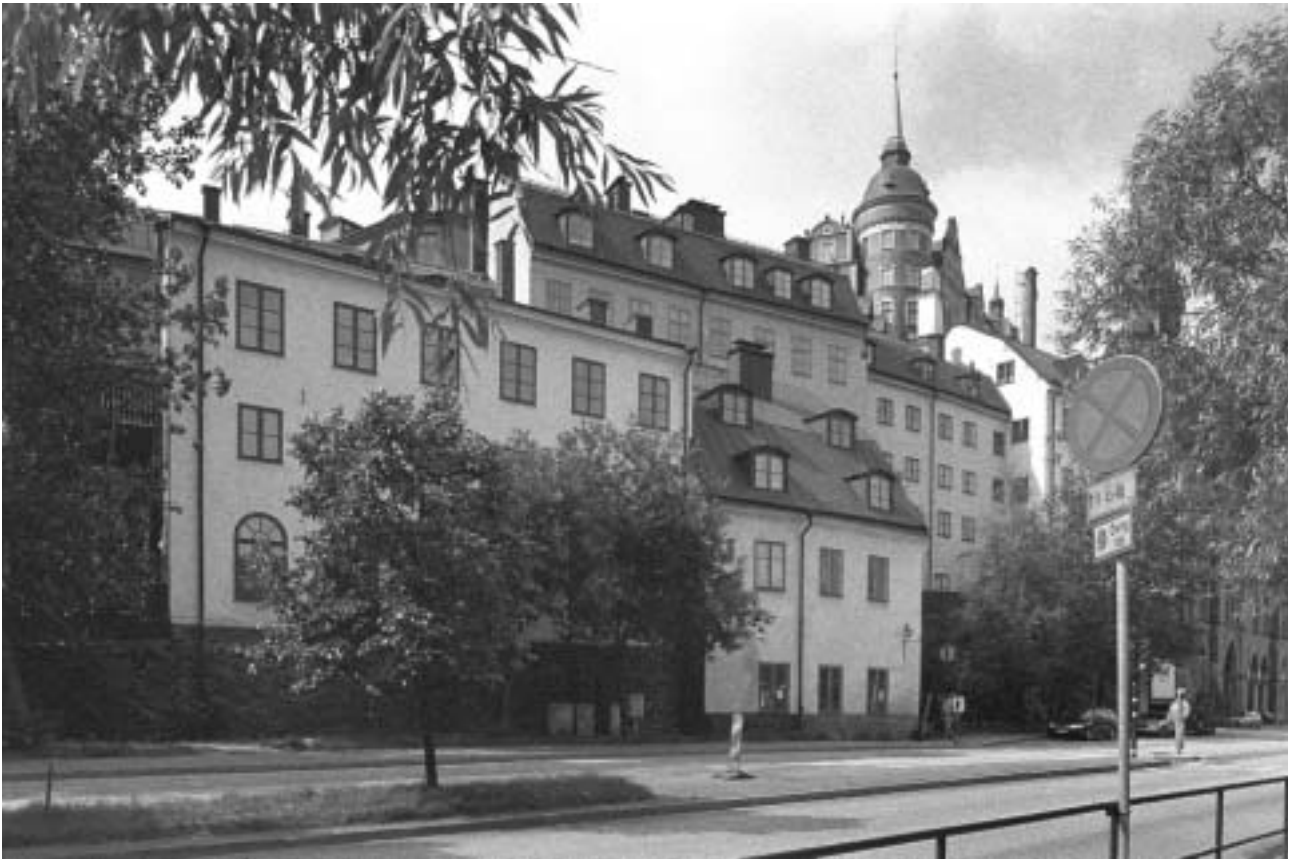
Fasad Hög kallmurad sockel i natursten. Utskjutande, profilerad takfotslist. Fasaden har förenklats efter 1850, då byggnaden uppfördes. Enligt byggnadsritningarna ska fasaden då ha varit dekorerad med gesims över våning 1 trappa och fönsteromfattningar på våning 1 och 2 trappor.

*Färgeribyggningen från
1850 till vänster i bild.
IJ S2004-0103-15*

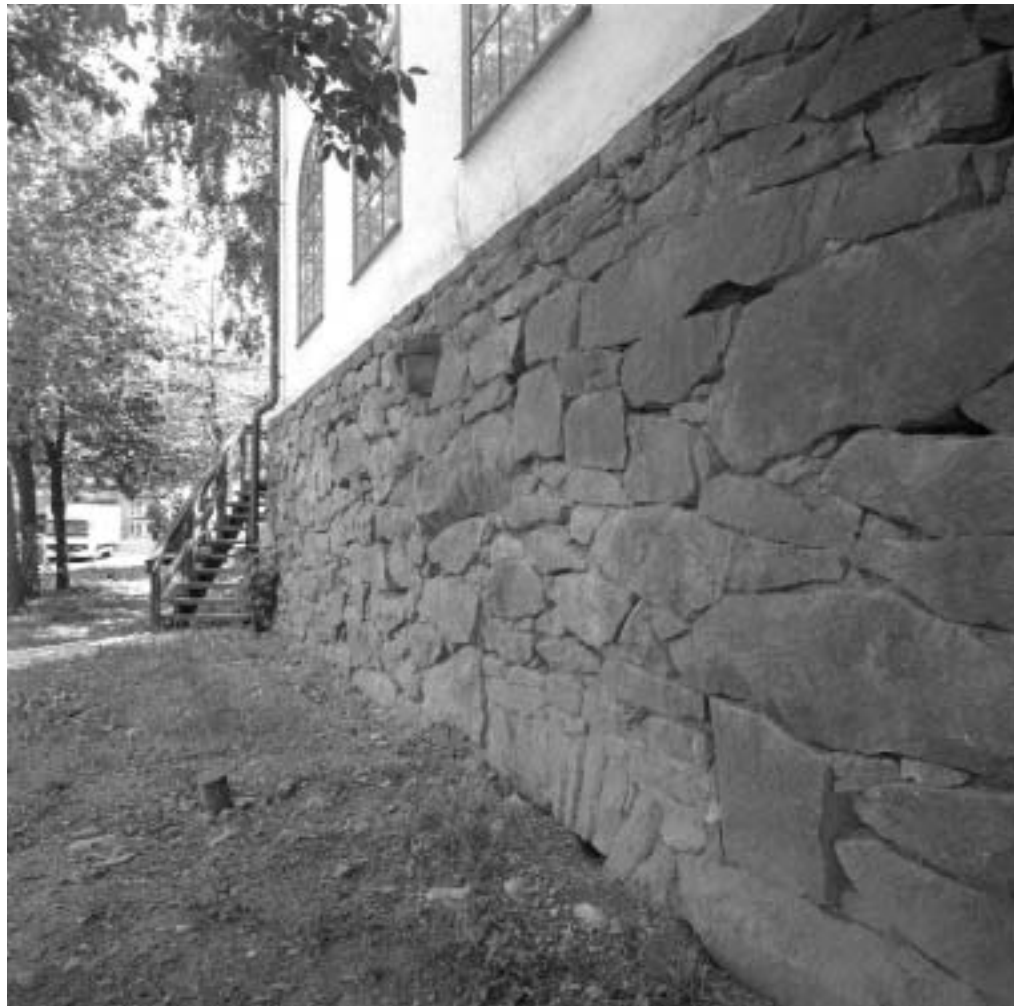
*Söder Mälarstrand 17.
Den murade, höga sockeln
med igensatt muröppning
vid dagens marknivå.
IJ S2004-0095-01*

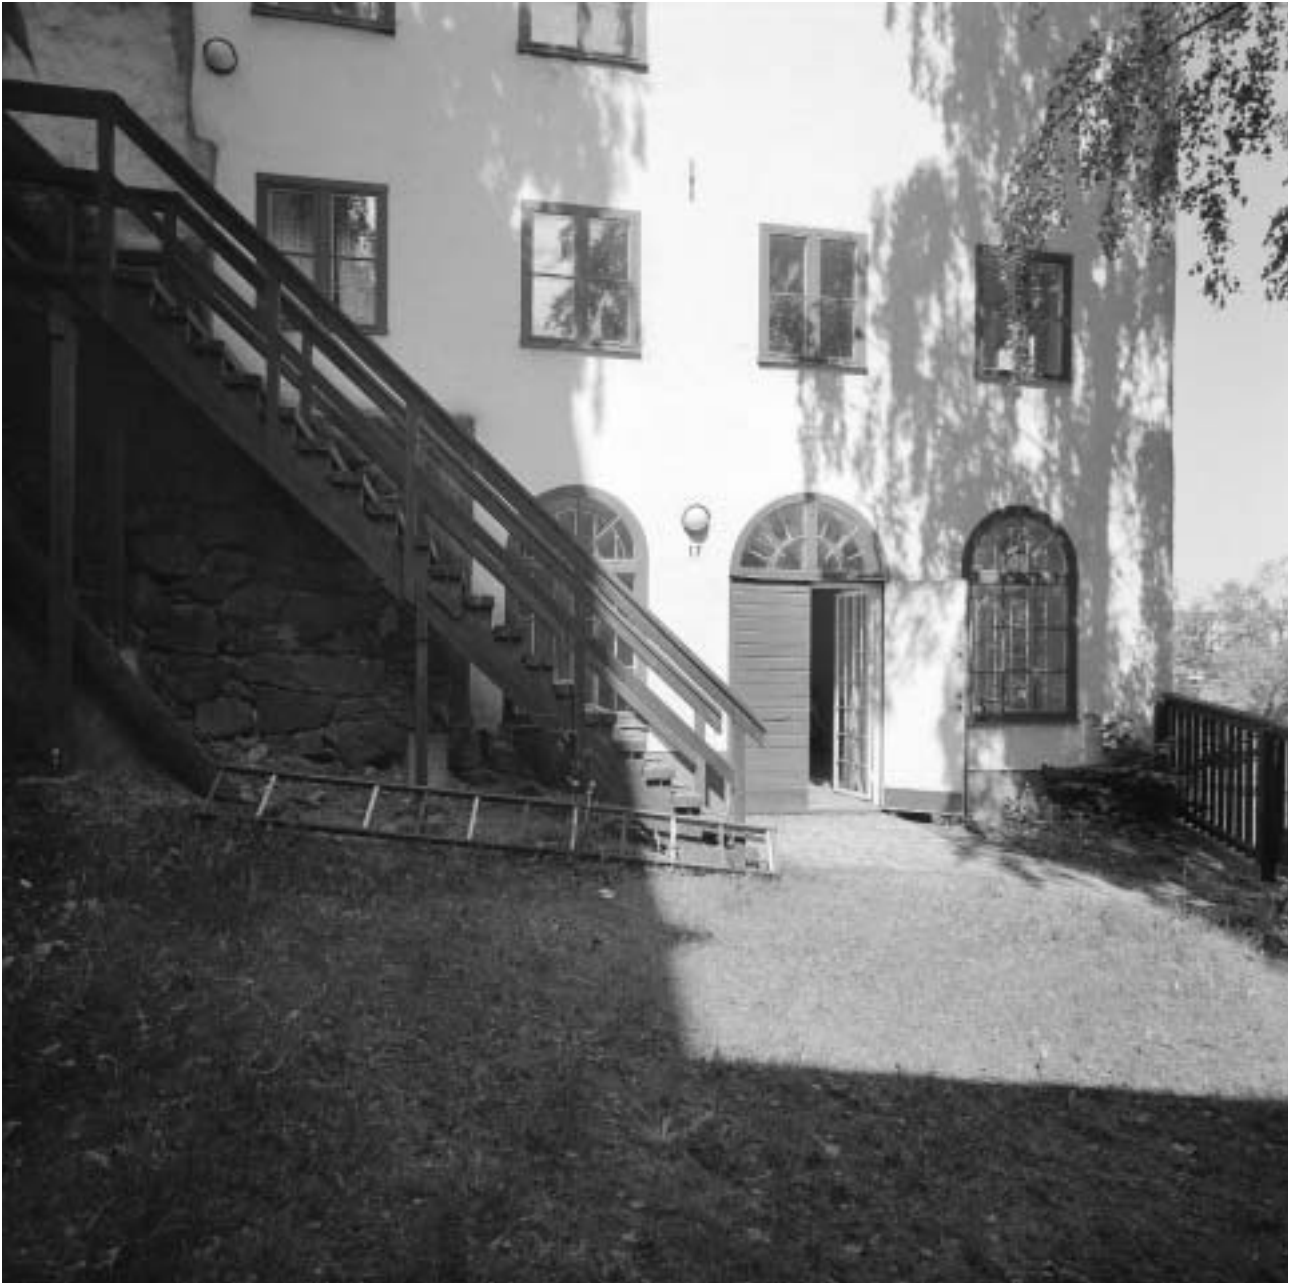
Söder Mälarstrand 17. Mot öster. IJ S2004-0091-12

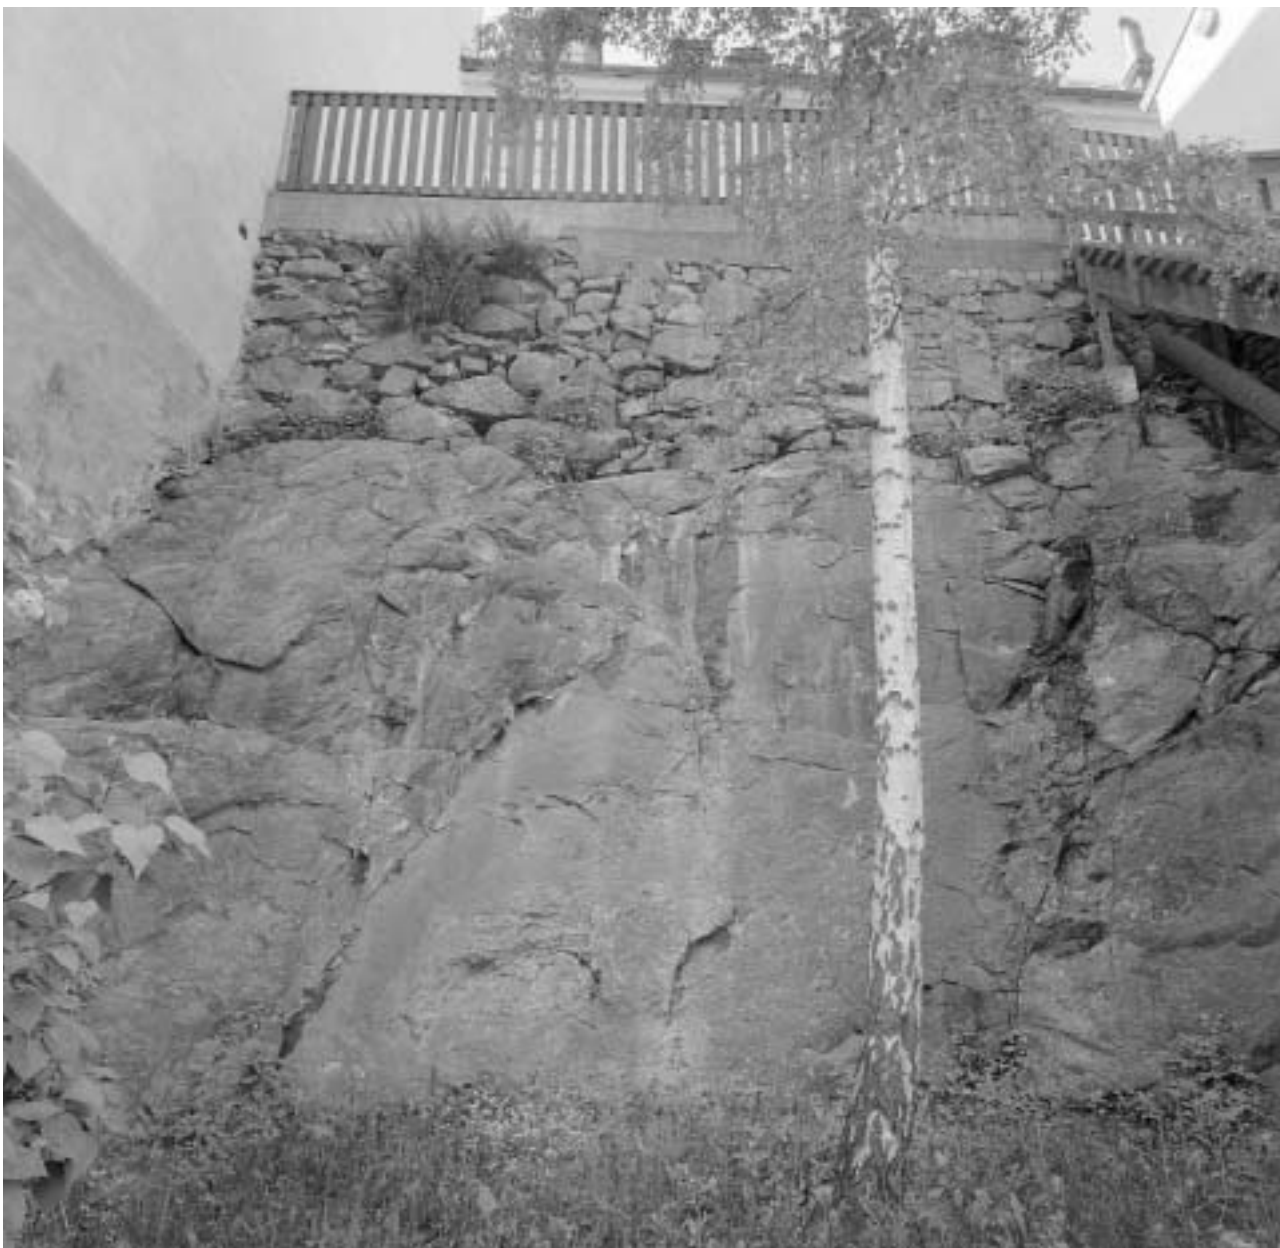
Söder Mälarstrand 17, Pryssgränd 8. Mot söder och gården. Gårdens beläggning vilar på en kallmurad sockel som är murad direkt på berget. På detta sätt är även gården vid Pryssgränd 10 A och B uppförd. IJ S2004-0091-10
