# ”Obsan” – parkleken i Observatorielunden

Åkaren Normans gård återuppstår ur askan.

Kerstin Mandén-Örn och Johan Rittsél

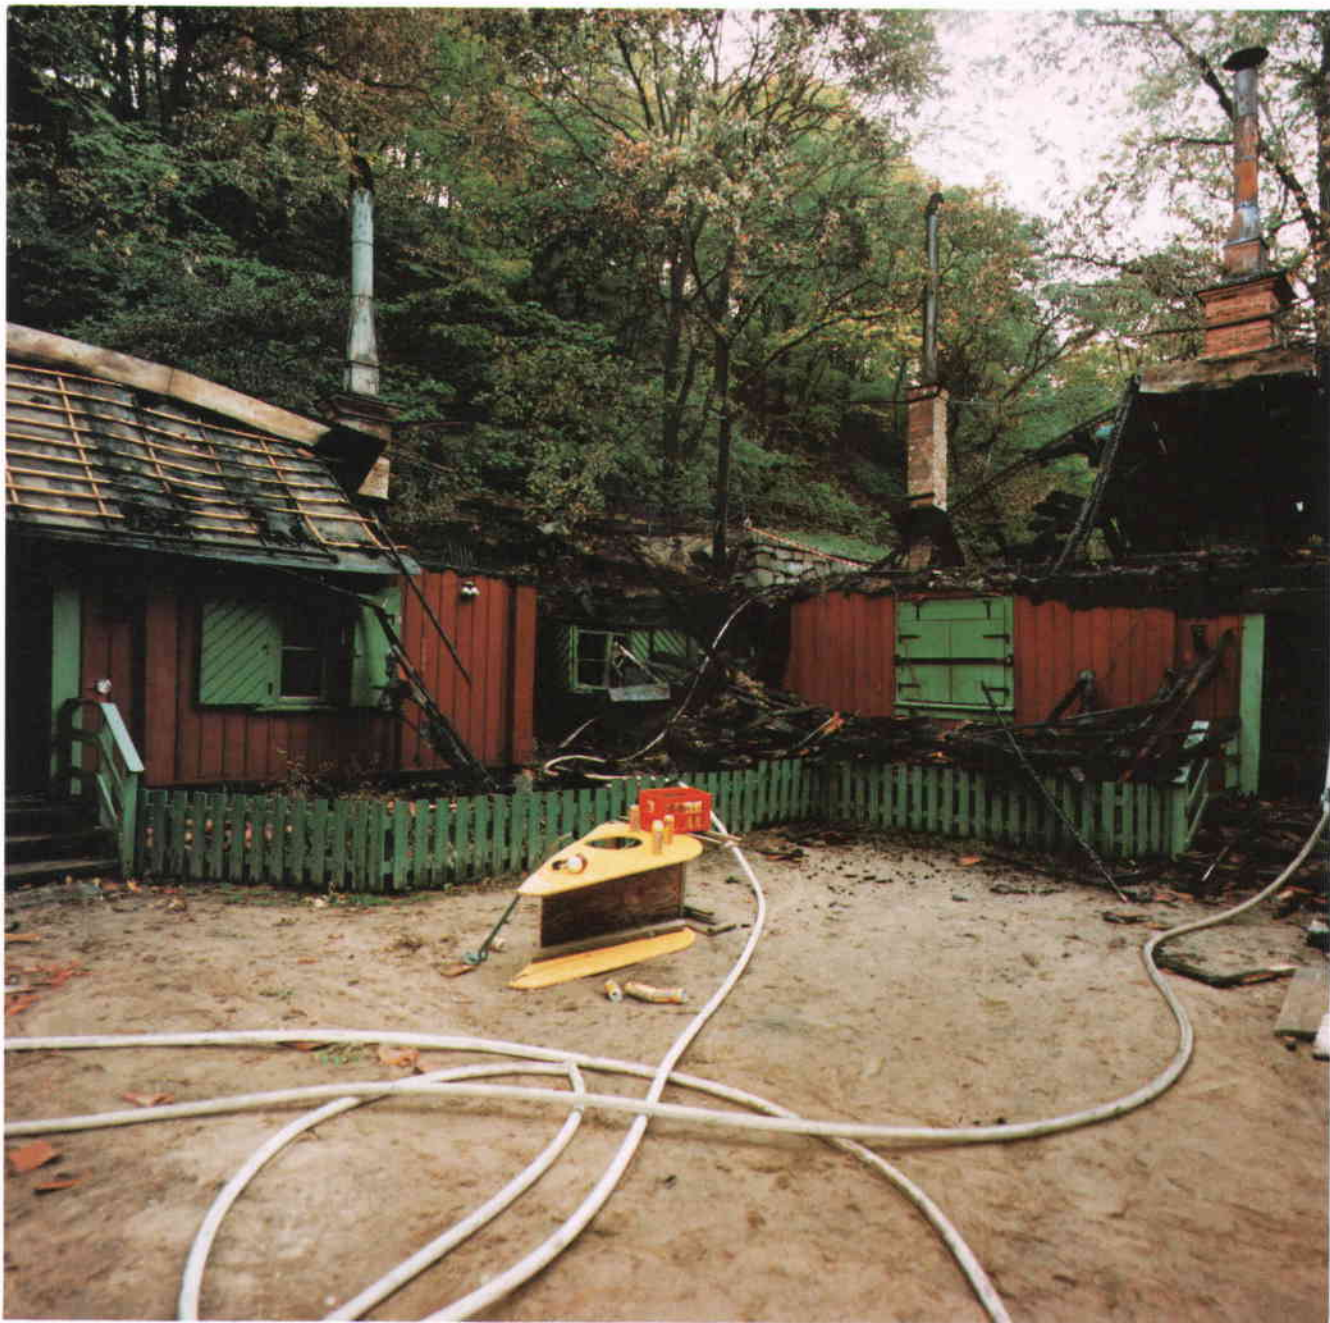
*Branden den 5 oktober 1992 var förödande för parklekens hus. Foto Polisen.*

Natten till den 5 oktober strax efter klockan fyra på morgonen brann parklekens stugor. Enligt polisen var det ett pyromandåd. Brandkåren var snabbt på plats och lyckades hejda elden från att helt ödelägga husen. Det helt avbrunna taket, svarta timmerstockar och brunnen inredning som fyllde gården var en tragisk syn för alla som nästa morgon beskådade för-

renovering. Vinden var helt avbränd och den gamla takstolen fanns inte mycket kvar av. Den utvändiga panelen var kraftigt brandskadad och gick inte att rädda, endast rester kunde sparas för dokumentation. Ytterdörrarna och några av de invändiga dörrarna hade klarat sig. Av övriga snickerier hade det mesta gått förlorat men man kunde ändå ta tillvara fönstersnickerier, olika typer av paneler och dörr- och fönsterfoder för att ha som förebild vid en eventuell återuppbyggnad. Det som ändå var avgörande var timmerstommens skick och det visade sig att en oväntat stor del av timret var relativt oskadat. Det timmer som måste tas bort var dels skadat av branden dels rötskadat, eventuellt på grund av att husen varit täckta under sju månader efter branden utan att luftas. En orsak till skador kan också ha varit att timmerstommen isolerats med gullfiber på 1980-talet. Kanske ännu mer avgörande för beslutet om renovering i stället för rivning var arbetsledarens stora intresse för att bevara så mycket som möjligt av de ursprungliga husens konstruktion och utformning. Förutom arbetsledning var arbetskraften nästan gratis för Fritidsförvaltningen och därför kunde man också välja ett mer tidskrävande arbetssätt.

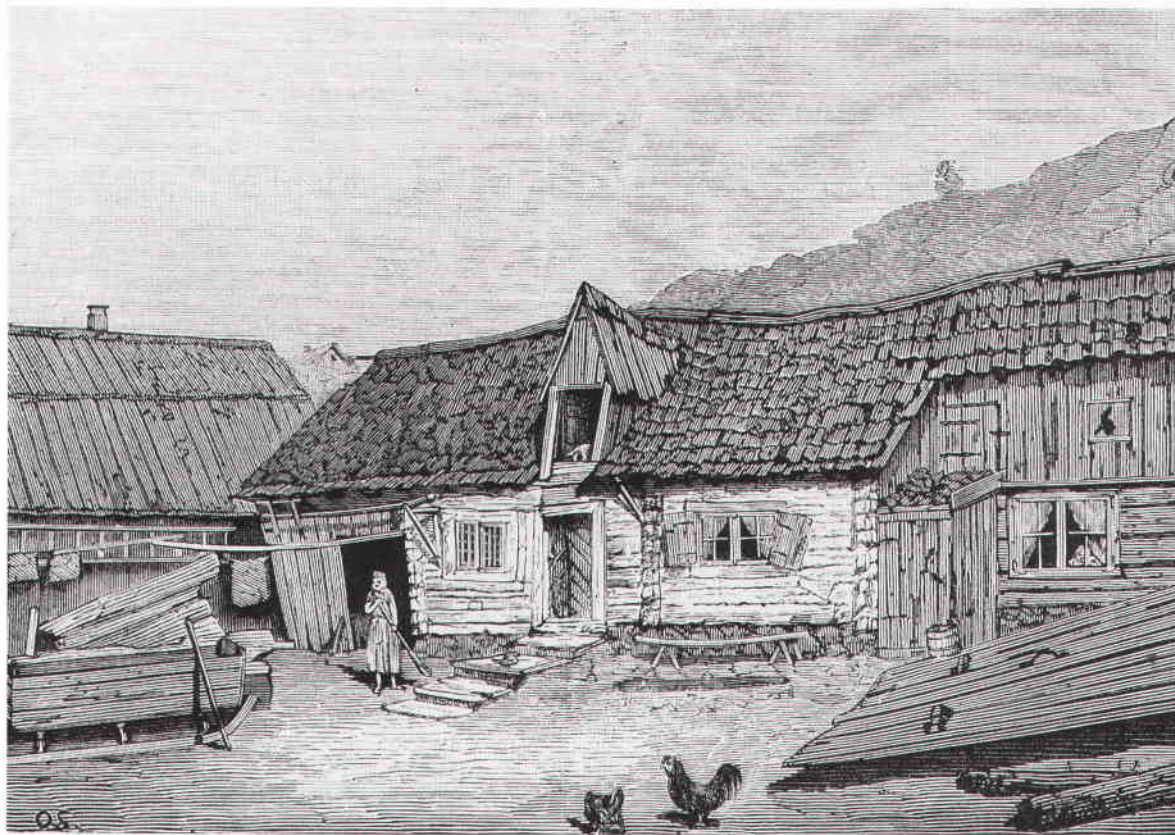
*Västra längan före 1870-talets renovering. Dörren under takkupan leder in till längans äldsta del, det så kallade brygghuset. Till höger luckorna till källartrappan. Teckning ur Ny Illustrerad Tidning 1875.*

Tre avbildningar från 1870-talet kompletterar den samtida beskrivningen. I *Ny Illustrerad Tidning* från 1875 finns en avbildning av västra längans fasad mot gården. Längan ser här förfallen ut. Över dörren finns en takkupa med lucka.

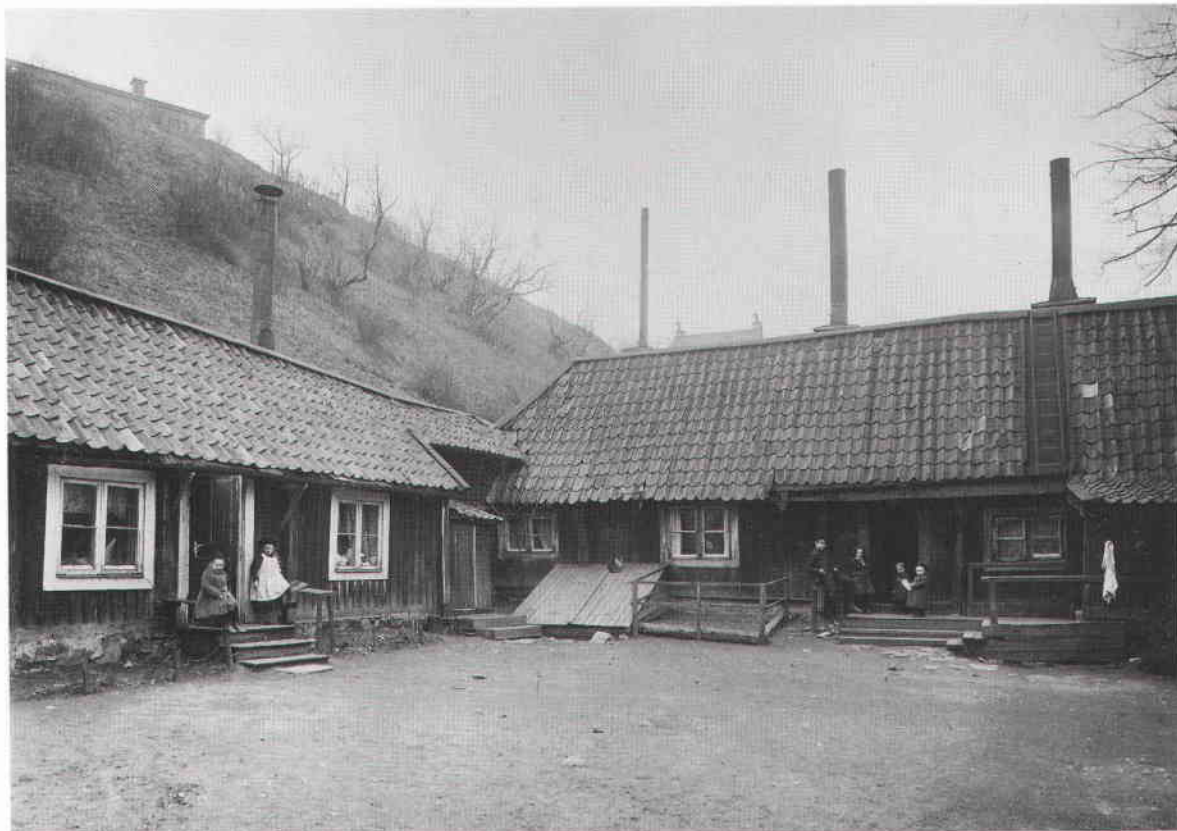
*Längorna efter 1870-talets renovering. Till höger fönstret till östra lägenhetens kök, i byggnadens äldsta del, och lägenhetens utbyggda förstuga. Foto Ateljé Larsson, 1902, i SSM.*

År 1877 ansöker den dåvarande ägaren, ladugårds-  
idkaren Anders Andersson om att få riva västra längans bod och ersätta den med ett fristående öppet skjul. Han ansöker vid samma tillfälle om att få dela upp ett rum, troligen brygghuset, till kök och förstuga. Vid samma tid renoverades förmodligen hela västra längan, vars fönster förstorades och ytterväggar kläddes med träpanel. De två takkuporna mot gården revs troligen vid samma tid.

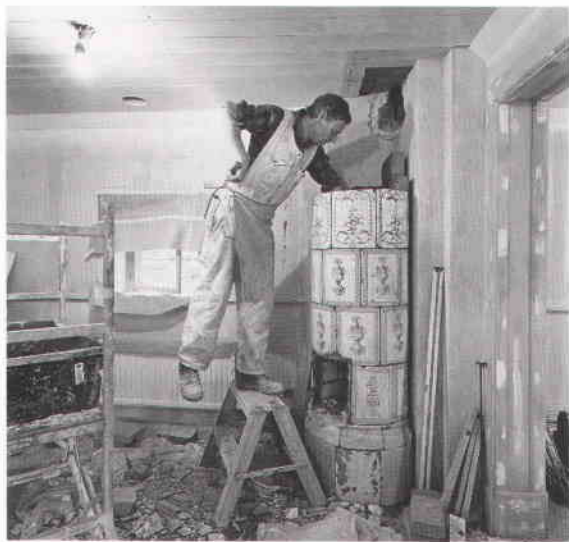
*Kakelugnsmakare Jan Olofsson sätter upp en kakelugn, deponerad av Stadsmuseet. Foto G H Fredriksson/SSM.*

Efter branden fördes fyra kakelugnar till Stadsmuseet. Det visade sig, som tidigare nämnts, att två runda dekorerade 1700-talsugnar var deponerade från museet till parkleken vid ombyggnaden 1943. De övriga två, en flat marmorerad 1700-talskakelugn och en rund vit från 1800-talet, kom inte från museet utan hörde till husen och kanske alltid gjort det. Vid renoveringen har den flata marmorerade kakelugnen återförts till Observatorielunden medan den runda vita var alltför skadad för att sättas upp igen. De två runda kakelugnarna från 1700-talet har Stadsmuseet behållit men har däremot deponerat ut en rund dekorerad kakelugn från omkring 1800. Den togs tillvara på 1940-talet från Saltmätargatan 29, det vill säga två hus längre bort på gatan.

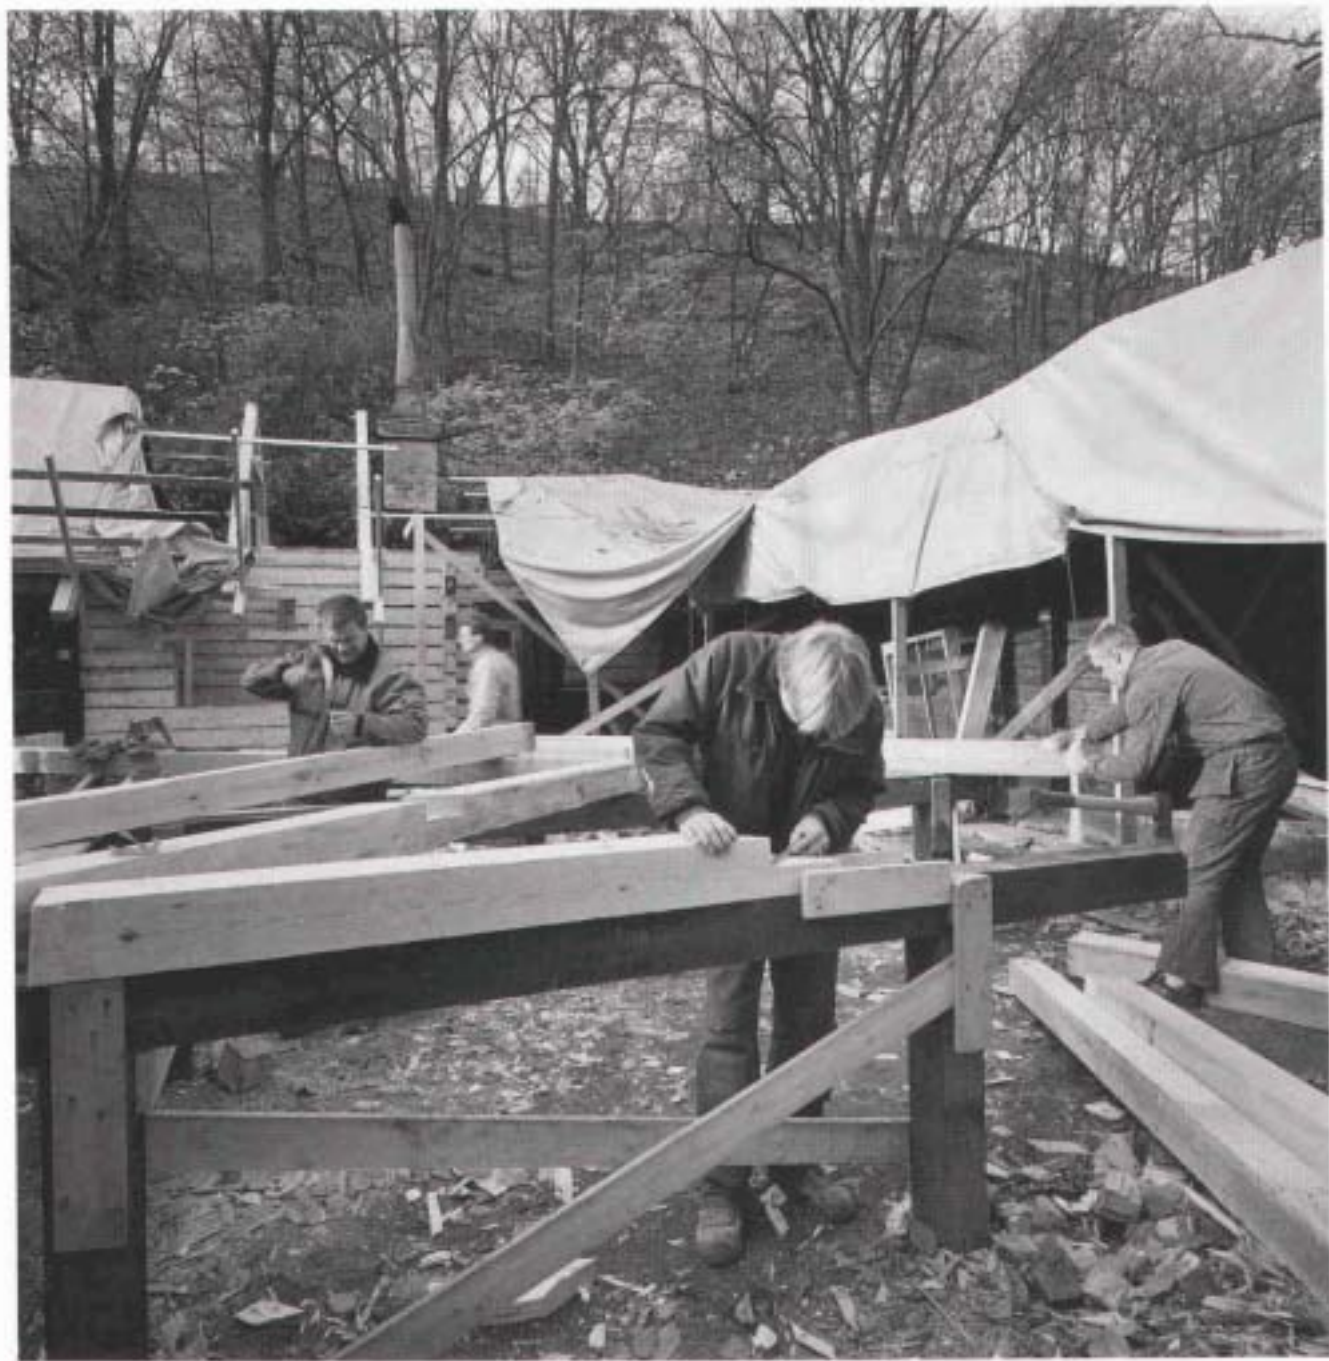
*På gården pågår ett intensivt arbete med takstolar och timmerstomme. Foto Ingrid Johansson Wilken, 1993/SSM.*

Allt timrings- och snickeriarbete har gjorts på platsen. En del av timmerstommen som på 1940-talet ersatts med plank har nu återfått den ursprungliga konstruktionen i sin helhet. Timmerstockarna har bilats och hyvlats på gårdsplanen eller i det provisoriska skjulet och takstolen har uppförts som en traditionell svensk takstol sammanfogad endast med träappar. Dörrar har renoverats och nya profiler till foder och lister har hyvlats upp. I det sydöstra rummet har alla snickerier handhyvlats medan lister och foder för övrigt är dels maskinhyvlade från brädgård och dels handhyvlade. Det enda som köpts helt färdigt är pärlspontpanelen. Väggarna har inte isolerats med gullfiber utan med ekofiber, ett material gjort av malt tidningspapper med tillsats av bor. Taken, som förstördes helt var tidigare belagda med enkupigt taktegel. Samma typ av tegel lyckades man få tag på från en gammal lada på Gålö. Plåtarbeten, hängrännor och stuprör med mera har tillverkats av galvaniserad plåt som skall målas efter något år. Husens panel målades med ljus falu rödfärg. Snickerierna både ut- och invändigt målades med linoljefärg. De invändiga paneltaken har limfärgsmålats. Golven, utom ett trägolv, är belagda med linoleum i stället för plast.
